7.4.1.2 Gebäudewertermittlung / Wert der baulichen Anlagen

**Baubeschreibungen**

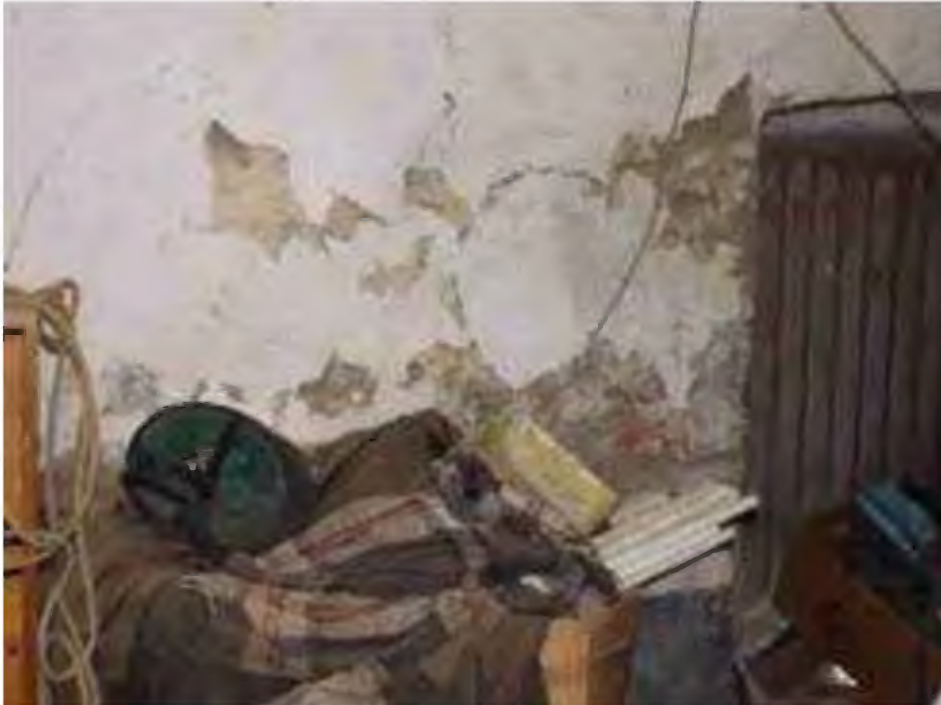
**Bild Nr. 10**

Außenmaß <sup>91</sup> :	ca. 11,65 m x 9,80 m
Giebelhöhe:	ca. 9,65 m
Traufhöhe:	ca. 6,86 m
Geschosse:	Erdgeschoss, Dachgeschoss
Dach:	Satteldach, eingeschalt, Eindeckung mit Betonpfannen, ein Teil der Sparren und die gesamte Eindeckung wurde wohl zusammen mit dem Wohnhaus (ca. 1979) erneuert
Wände:	Ziegelwände, verputzt und gestrichen, die westliche Außenwand ist mit Asbestplatten verkleidet (Entsorgungskosten!), im DG sind die Wände von innen unverputzt
Boden:	Beton mit Podesten, teilweise mit Resten der alten Futtertröge
Decke:	Beton, verputzt und gestrichen, Deckenhöhe im EG: ca. 2,56 m
Treppen:	keine Treppe, Zugang zum OG über Bauteil 3
Fenster:	EG: alte Holzfenster mit Einfachverglasung DG: Luken mit Holzverkleidung (Kapellen)
Türen:	drei Holztüren, davon zwei mit Metallrahmen
Elektrik:	Licht und Strom
Mängel/Schäden:	Schimmel, Ausblühungen, Putzschäden, Risse in der Wand, teilw. Holzwurmbefall im DG

Schäden im ehem.  
Schweinestall/  
Sattelkammer  
(Bauteil 2)

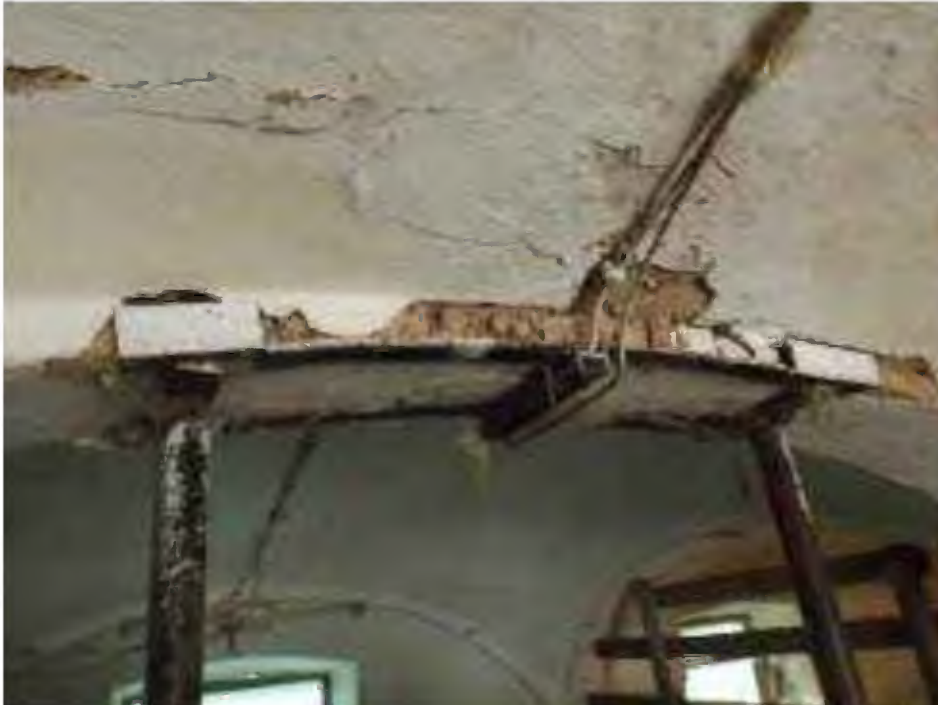
**Bild Nr. 18**

Anschlüsse:	Wasser, Licht und Strom
Mängel/Schäden:	Risse in der Decke, Putzschäden, Schimmel, beschädigte Dachziegel, und kaputter Holzdielenboden im DG
Sonstiges:	Stalleinrichtung aus Eisen (mit Holz verkleidet), zwischen Bauteil 2 und Bauteil 3 befindet sich ein

Schäden im  
Stallgebäude mit  
Pferdeboxen  
(Bauteil 3)

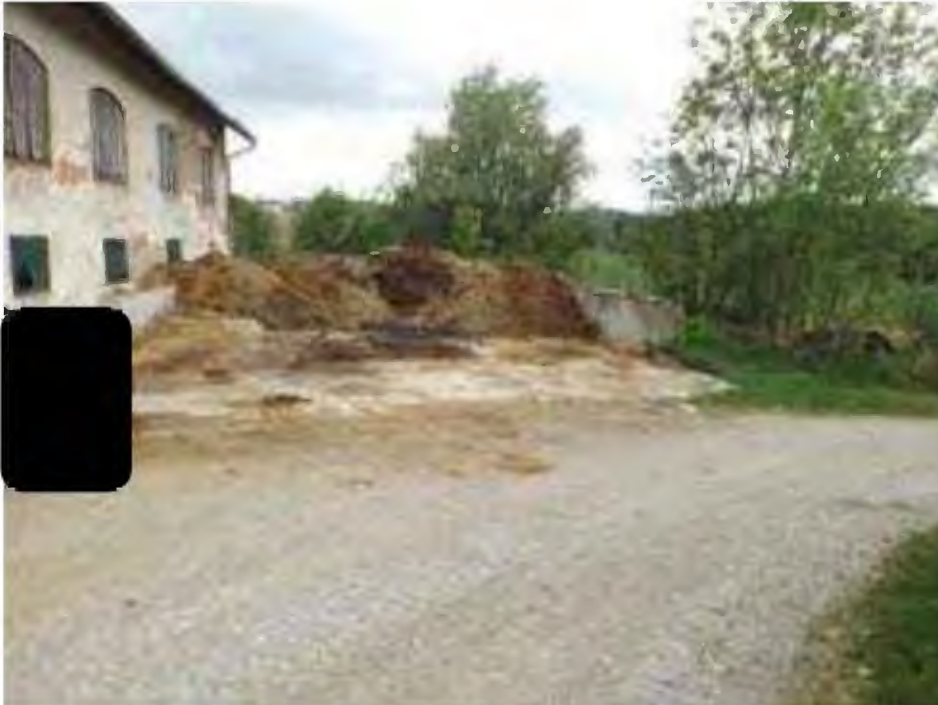
**Bild Nr. 24**

Festmistlager mit  
unterirdischer  
Güllegrube  
(Bauteil 12)  
westlich vom  
Stallgebäude mit  
Pferdeboxen  
(Bauteil 3)

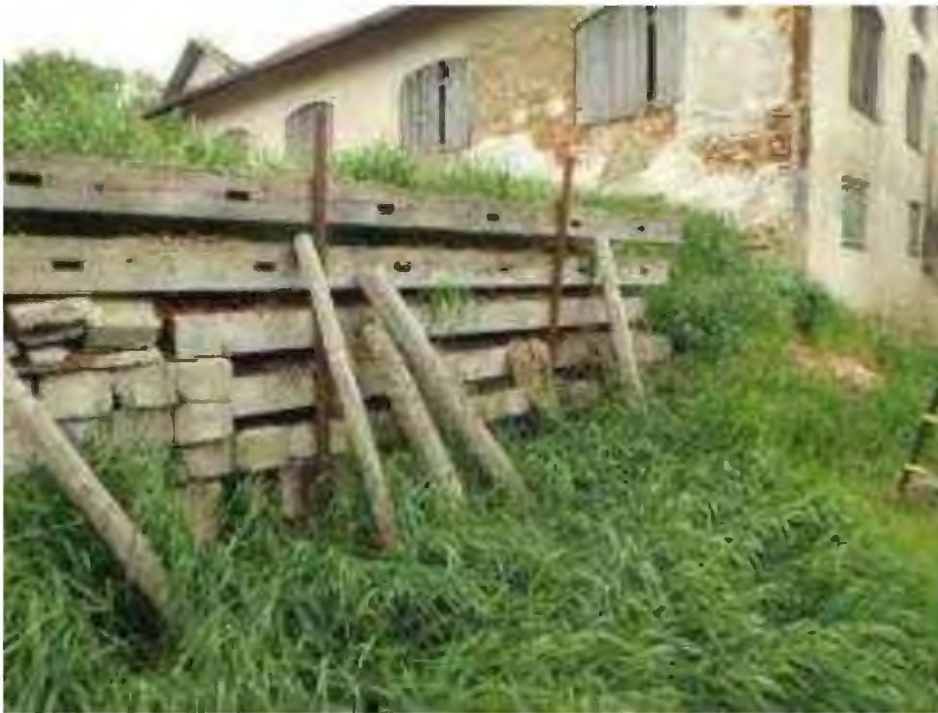
**Bild Nr. 25**

Rückwand  
Festmistlager

provisorisch mit  
Holz gestützt

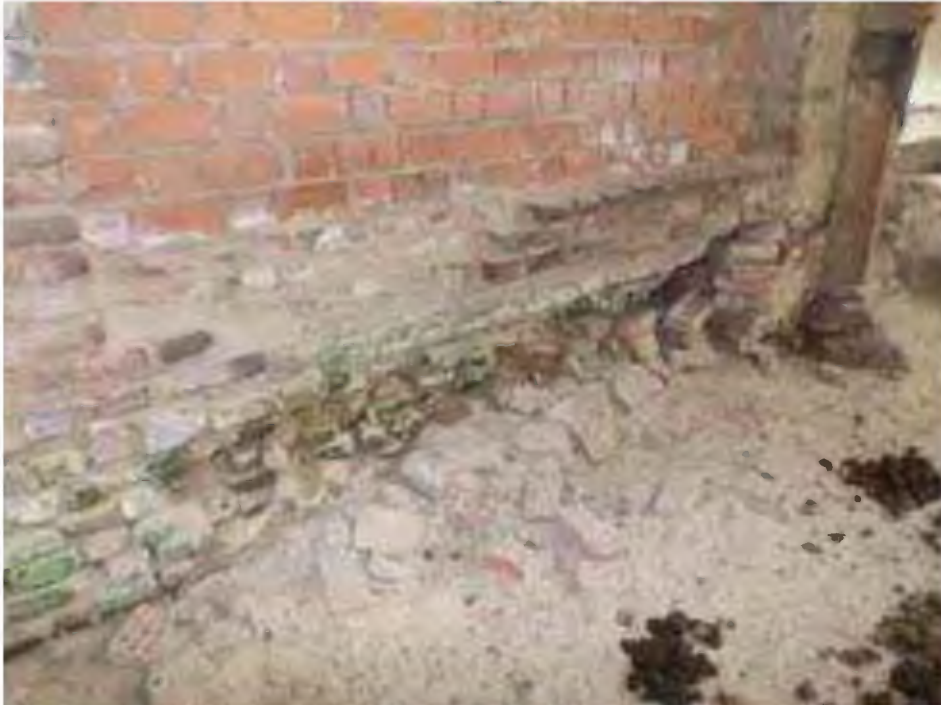
**Bild Nr. 32**

Mängel/Schäden: feuchte Mauern, Dach von innen teilw. grün, teilw. fallen Ziegel aus der Wand, Holz verwittert, Schimmelbefall, Risse in den Außenwänden

Schäden im Stadl  
(Bauteil 4)

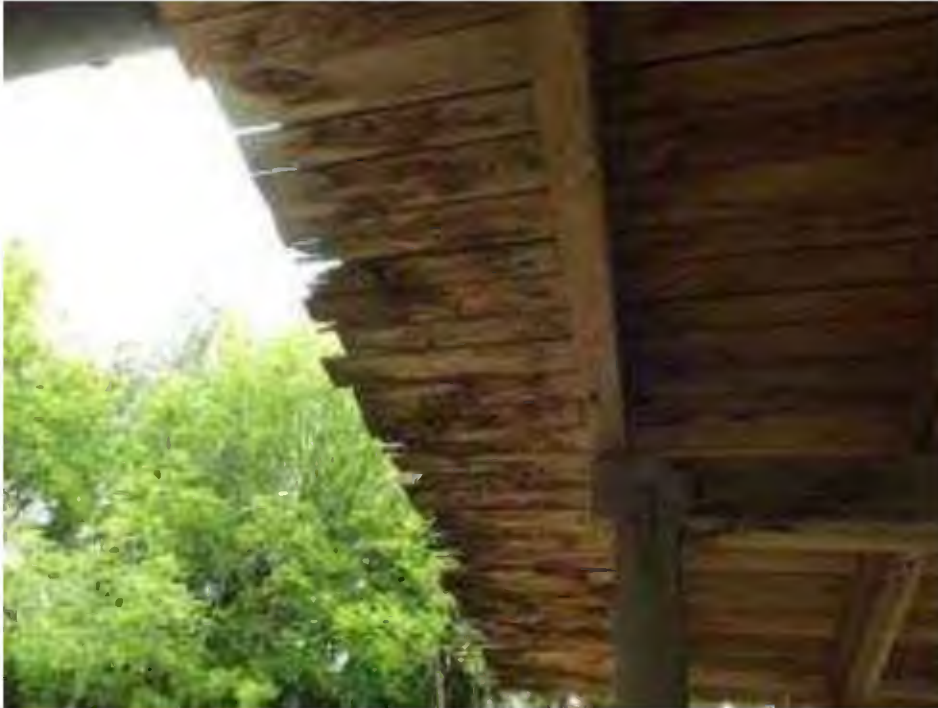
**Bild Nr. 35**

Schäden am Dach  
von Bauteil 5  
(Pulldachanbau/  
Futterstelle)

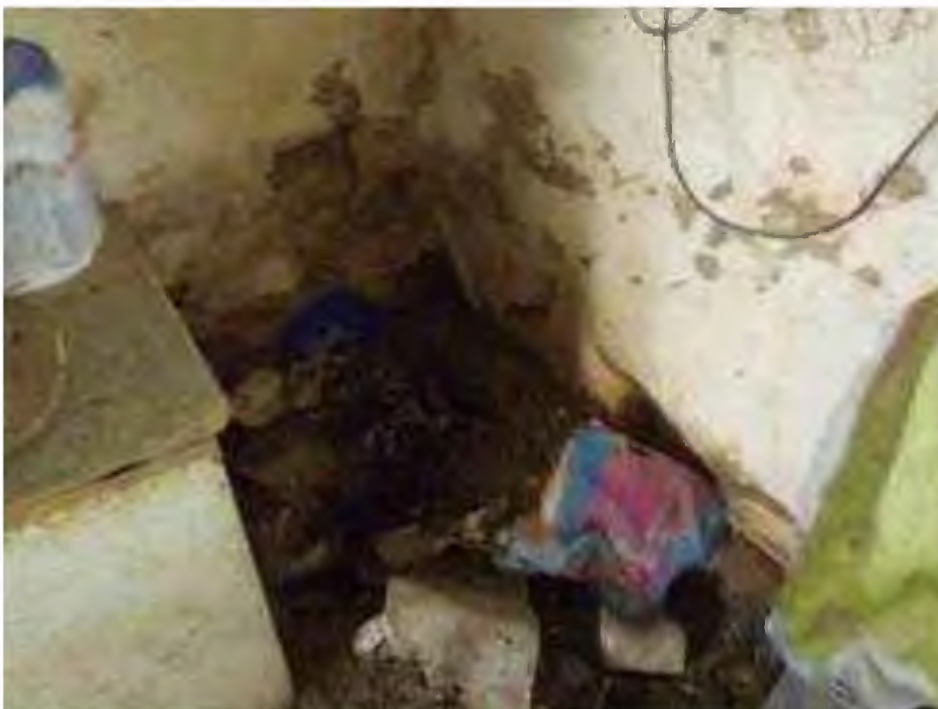
**Bild Nr. 40**

Offenstall für  
Pferde (Bauteil 6)

Feuchteschäden  
im Lagerraum

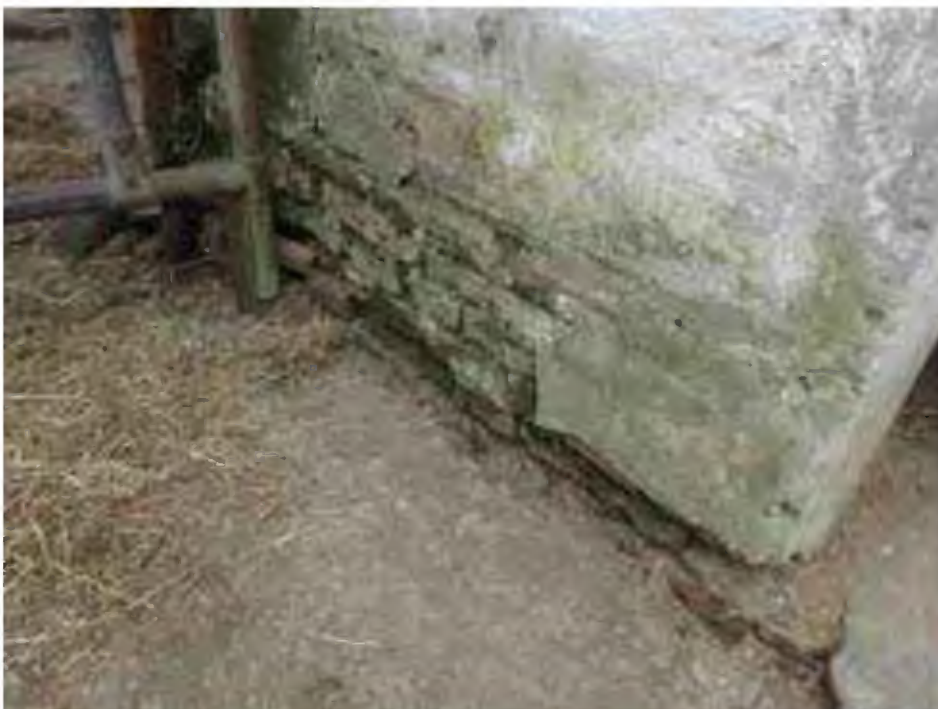
**Bild Nr. 42**

Nutzung:	ehem. Schweinestall, zum OT: Offenstall für Pferde EG: Lagerraum mit Treppenaufgang & Offenstall, DG: Lager
Außenmaß <sup>95</sup> :	ca. 8,63 m x 15,60 m
Giebelhöhe:	ca. 6,98 m
Traufhöhe:	ca. 4,54 m
Geschosse:	Erdgeschoss, Dachgeschoss
Dach:	Satteldach mit Ziegeleindeckung, nicht verschalt
Wände:	EG: verputzt und gestrichen (Putzschäden), Wand zwischen Lagerraum und Offenstall DG: Ziegelwand unverputzt
Boden:	Offenstall: teilw. Beton, teilw. ehem. Spalten mit Holzauflage und Ähnliches Lagerraum: teilw. Beton, teilw. Lehmboden
Decke:	Beton, Deckenhöhe im EG nur 2,06 m
Treppen:	Betontreppe
Fenster:	EG: alte Stallfenster DG: Luken mit Holzverkleidung (Kapellen)
Türen:	alte Holztüren, Offenstall zum Laufhof offen
Anschlüsse:	Wasser, Licht und Strom
Mängel/Schäden:	Putzschäden, teilw. herausgebrochene Ziegel- steine, Dachrinne korrodiert und kaputt, starke Feuchtigkeitseinwirkungen bei den Außenwänden, Schimmelbefall

Offenstall für  
Pferde (Bauteil 6)

Schäden am  
Bauteil

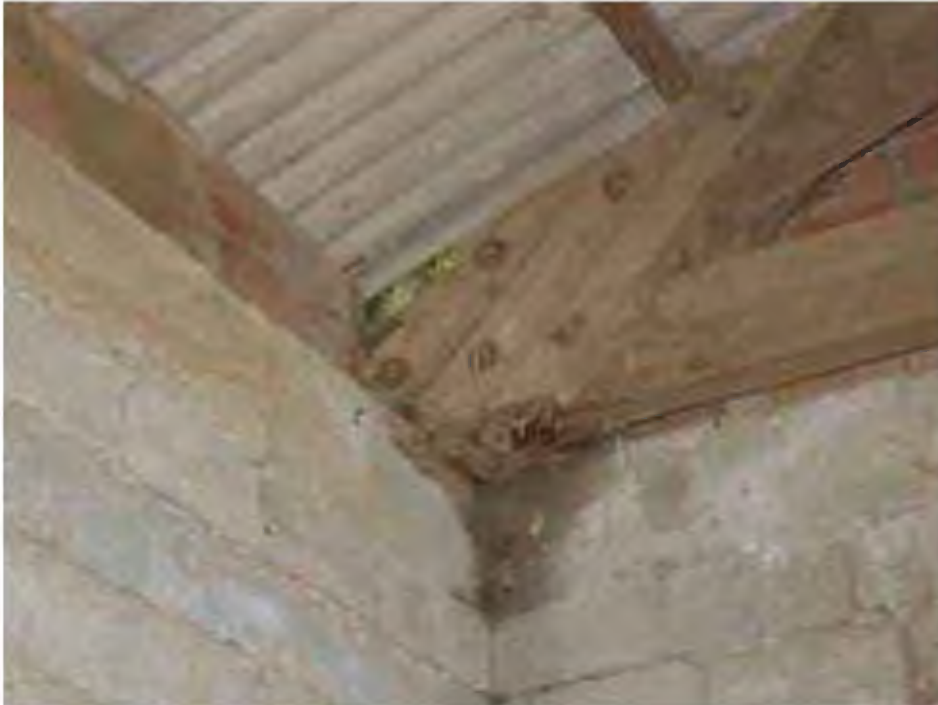
**Bild Nr. 54**

Mängel/Schäden: Dach mit Loch im Bereich des ehem. Kamins, Dach im Bereich von zwei Bindern undicht (Binder bereits

durch Feuchtigkeit beeinträchtigt), Dachrinne korrodiert und voller Erde

Reithalle  
(Bauteil 7)  
von innen

Beschädigung am  
Dach

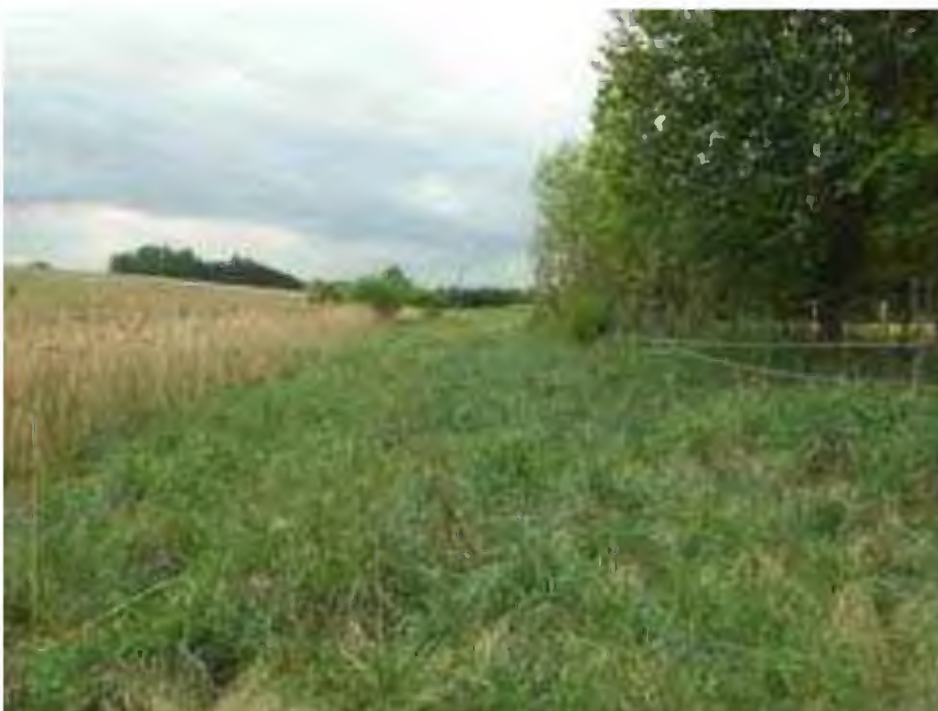
**Bild Nr. 90**

Aufgrund der unregelmäßigen Ausformung und der Beeinträchtigung durch Feuchtigkeit wird ein Abschlag vom Basiswert Grünland vorgenommen.

Grünlandteilfläche  
südlich des Reit-  
platzes (Bauteil 11)

Grünland entlang  
des Grabens und  
südlich des Reit-  
platzes durch  
Feuchtigkeit  
beeinflusst (Schilf-  
bewuchs)
