Exposé zur Wertermittlung

Aktenzeichen 3 K 66/24

Zweifamilienwohnhaus mit Nebengebäuden
Hauptstr. 14
91094 Langensendelbach

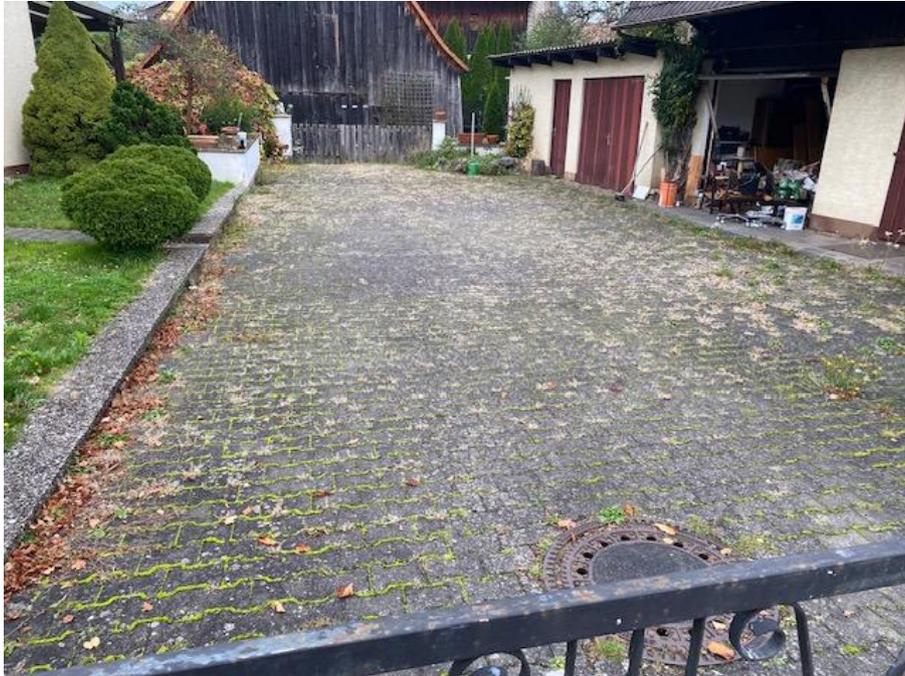
Die Zufahrt und die Hoffläche sind mit Betonpflaster befestigt. Es gibt eine einfache Rinnenentwässerung, die jedoch in keinem guten baulichen Zustand ist. Die Pflasterfugen sind relativ stark bewachsen.

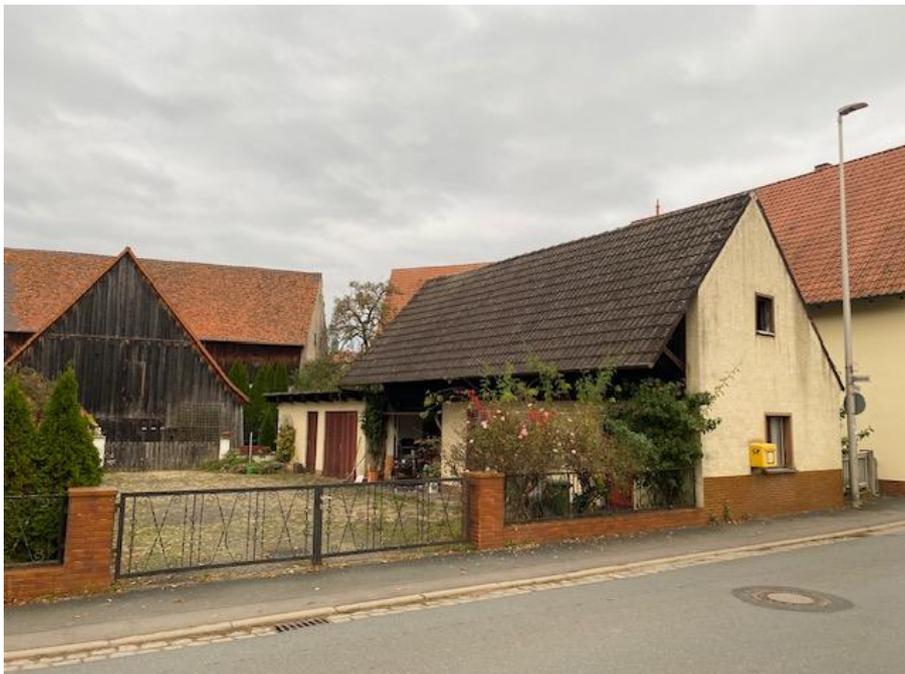
Die Säulen und der Sockel sind mit Fliesen belegt, wobei zahlreiche Schäden vorhanden sind. Im Bereich der Zufahrt steht ein zweiflügeliges Metalltor.

Die Einfassungen der Pflanzbeete sowie die vorhandenen Gartenmauern befinden sich in einem nicht guten baulichen Zustand und es gibt zahlreiche Schäden in Form von Rissen und Putzabplatzungen.

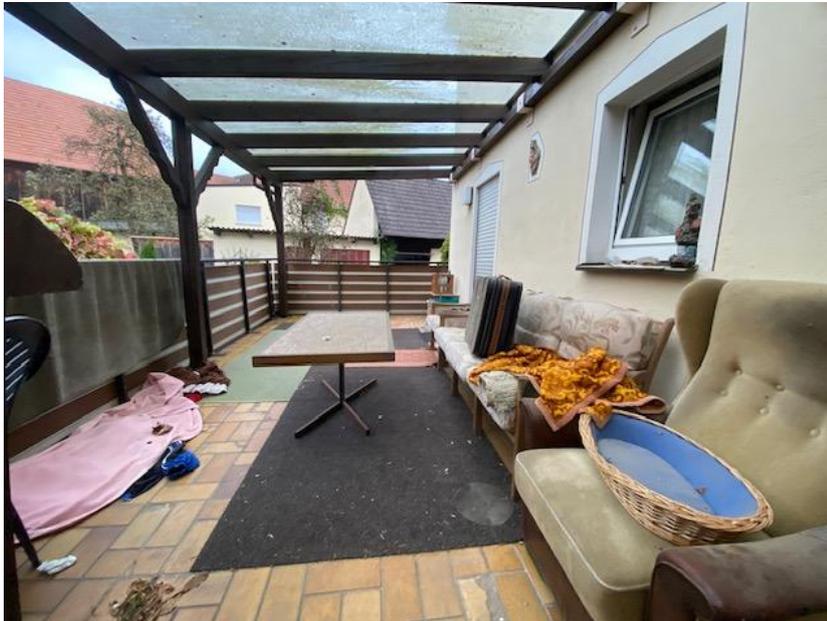
Auf der Nordseite befindet sich eine überdachte Terrassenkonstruktion. Die Holzkonstruktion ist noch tragfähig, die Eindeckung ist aus Glasscheiben. Der Plattenbelag auf der Terrasse ist in keinen guten baulichen Zustand.

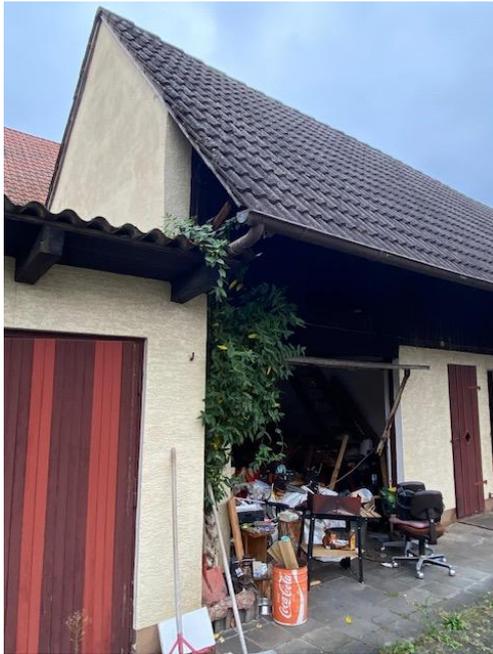
Die Dacheindeckung besteht aus Betonziegeln und die Dachentwässerung ist aus beschichtetem Blech. Im Sockelbereich sind Feuchteschäden vorhanden, und das Garagentor befindet sich in einem schlechten baulichen Zustand und ist vermutlich nicht mehr funktionsfähig.

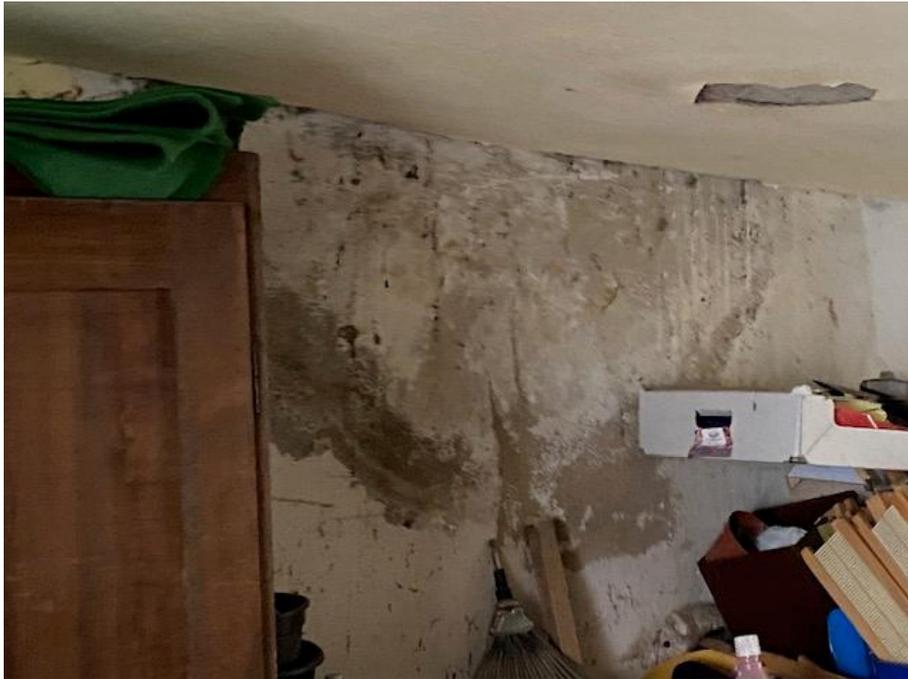
Es handelt sich hierbei um einen 1-geschossigen massiven Baukörper, indem es eine kleine Garage und einen Nebenraum gibt. Das Gebäude steht ebenfalls auf der östlichen Grundstücksgrenze. Die Pultdachkonstruktion ist mit Faserzementplatten gedeckt, diese sind mit großer Wahrscheinlichkeit asbesthaltig.

Im Gebäude befindet sich ein Betonfußboden, die Decke ist relativ niedrig und verputzt und weist Putzabplatzungen auf, die auf Feuchtigkeit zurückzuführen sind. An der nördlichen Außenwand sind starke Wasserschäden festzustellen.

Aufgrund der Ergebnisse des Ortstermins geht der Unterzeichner davon aus, dass wegen der Schäden an der Dachkonstruktion und an den Wänden ein Rückbau des Gebäudes sinnvoll ist.

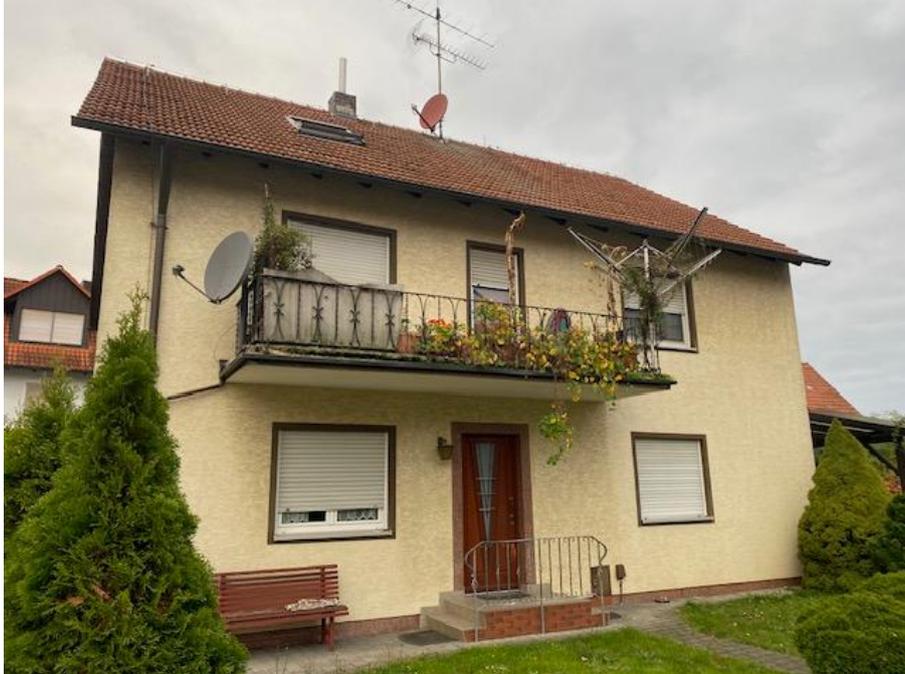
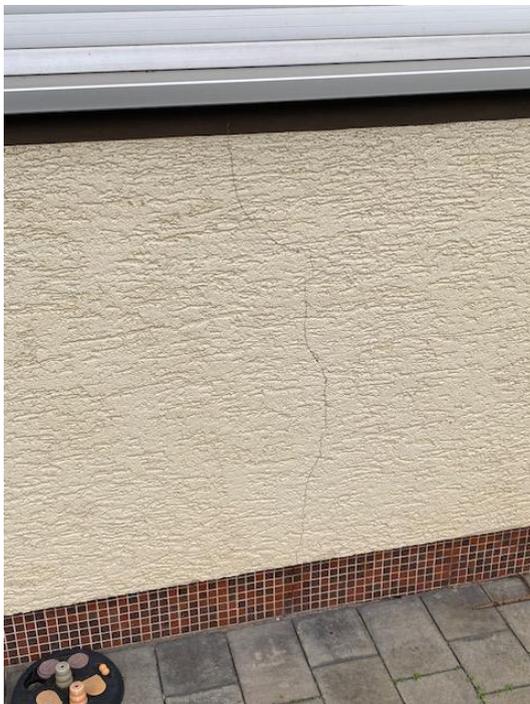
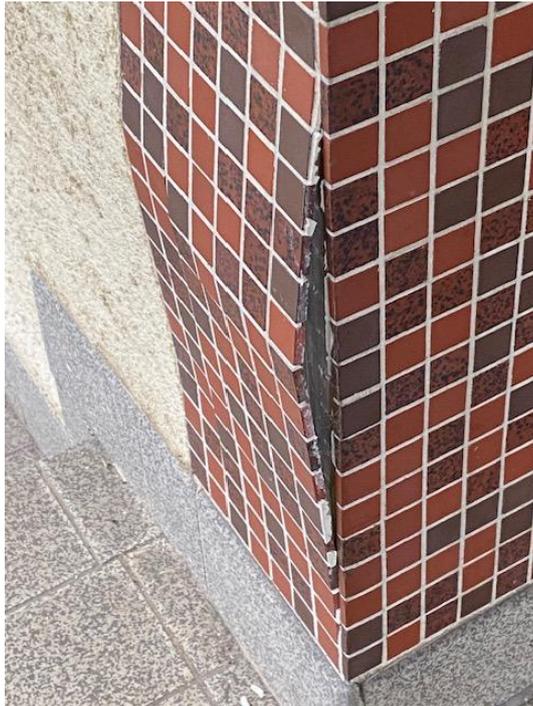
Die massiven Außenwände sind mit einem Strukturputz überzogen, der Sockel ist abgesetzt und mit Fliesen belegt. Der Putz ist in keinen guten baulichen Zustand, es gibt Fleckenbildung und auch Risse.

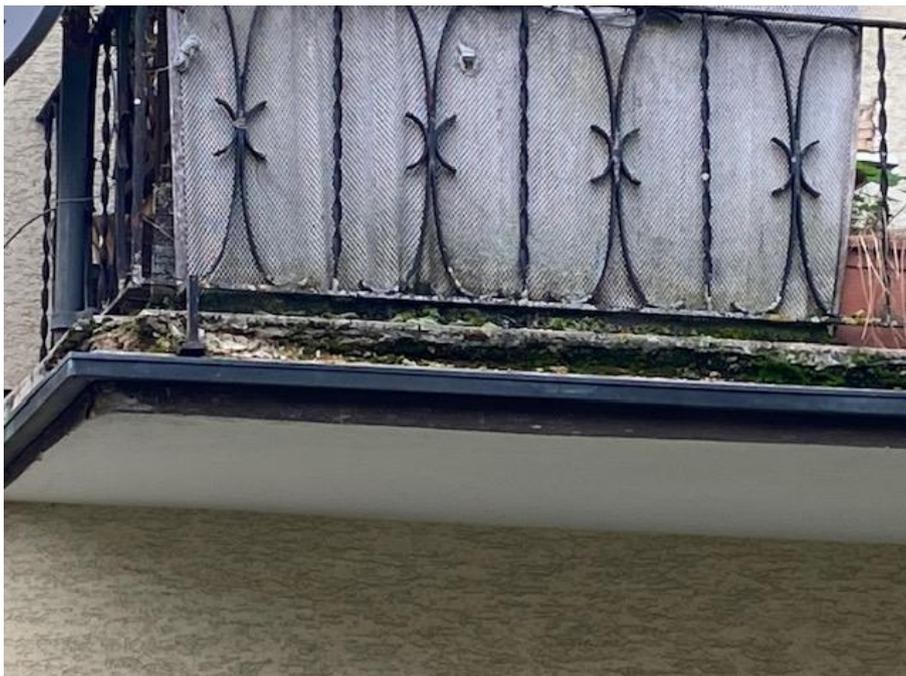
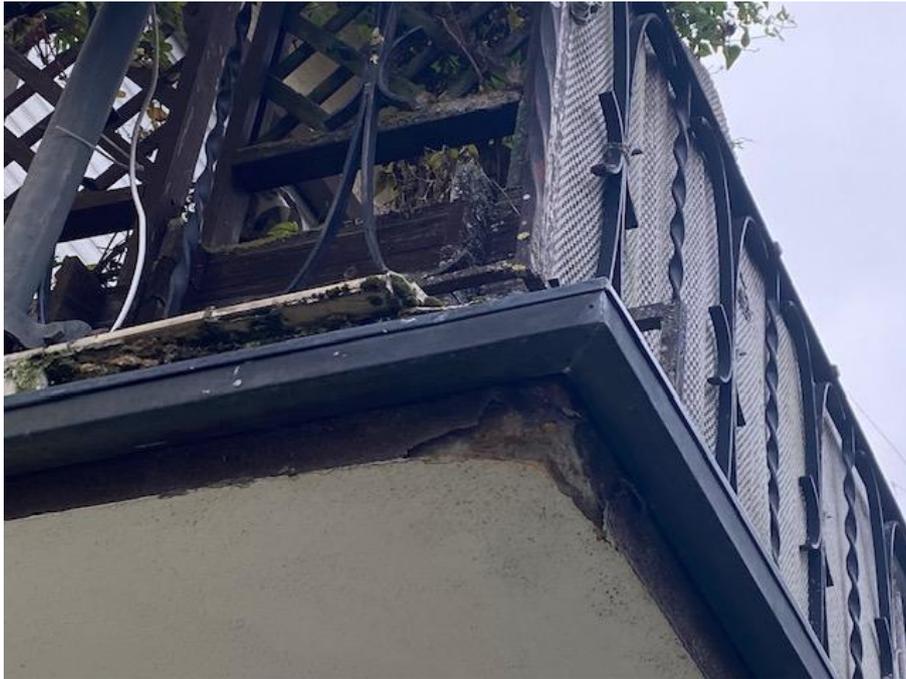
Dieser Balkon ist in einem schlechten baulichen Zustand, weshalb dringend Sanierungsarbeiten erforderlich sind.

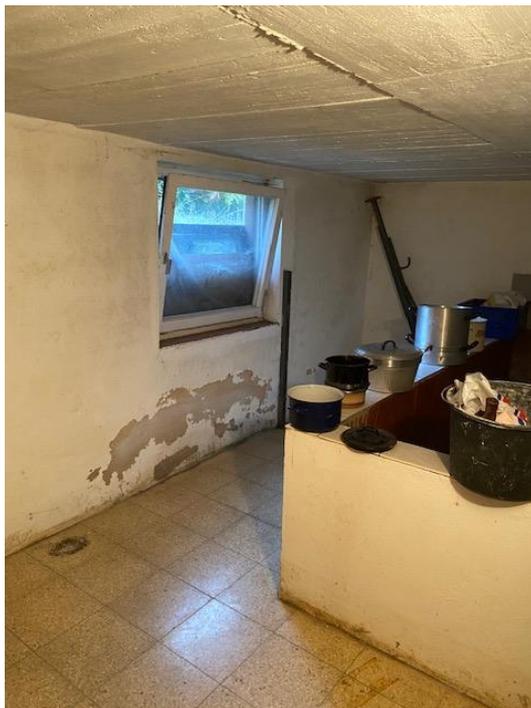
Unter der Terrasse gibt es noch einen kleinen Kellerraum. Neben der Kellertreppe gibt es einen Standplatz für Waschmaschinen. Im Keller gibt es Feuchteschäden, eine Nutzung als Lager ist nur eingeschränkt möglich.
