# Auszug aus dem Verkehrswertgutachten

**Dreifamilienhaus**

Gemarkung Bad Rodach | Flurstück 551 | Heldburger Straße 36 | 96476 Bad Rodach

Wertermittlungs- und Qualitätsstichtag am 12. November 2025

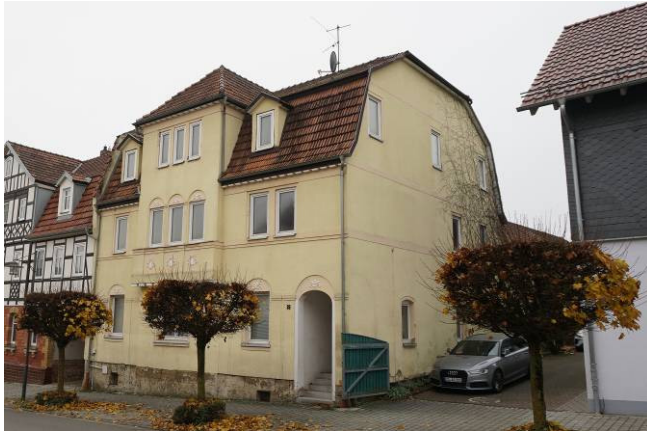
Blick von Nordosten auf das Bewertungsobjekt

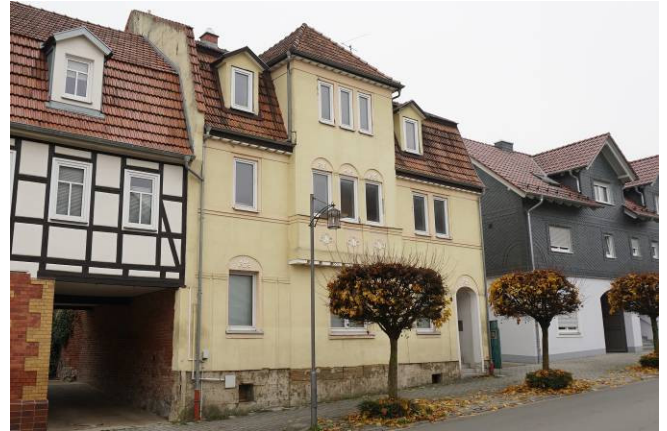
Blick von Südosten auf das Bewertungsobjekt

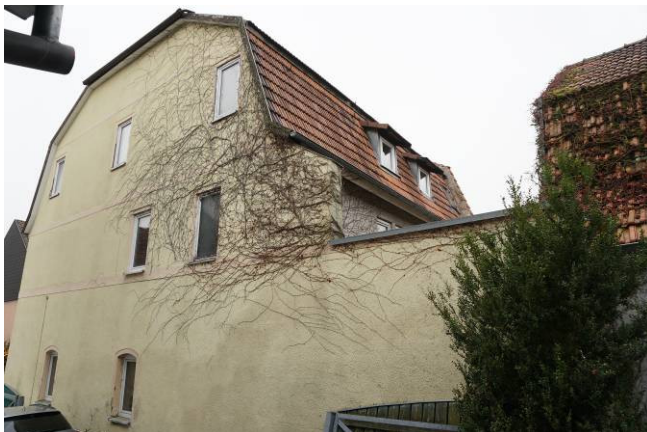
Blick von Nordwesten das Bewertungsobjekt

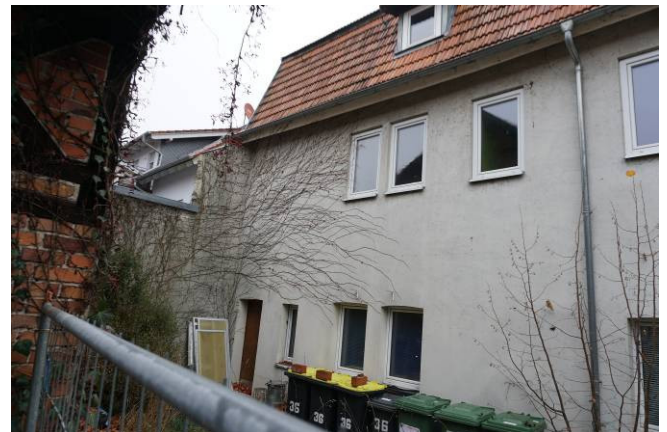
Blick von Südwesten auf das Bewertungsobjekt

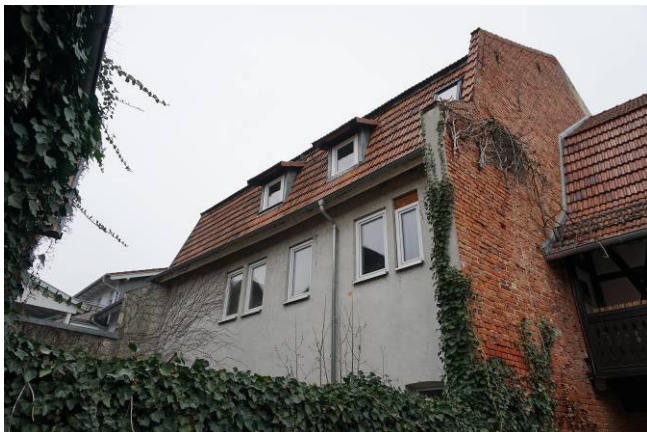
Blick von Südwesten auf das Bewertungsobjekt

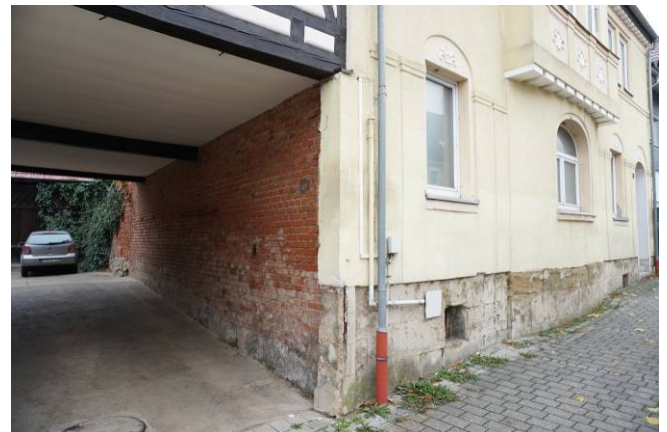
Grenzbebauung am der Ost- und Südgrenze
