### OBJEKTDARSTELLUNG

GZ 3 K 73/24

Untere Straße 4, 6 in 96199 Zapfendorf OT Lauf

- Wohnhaus (Keller-/Erd-/Dachgeschoss) mit Garagenhaus und Doppelgarage/Geräteraum -

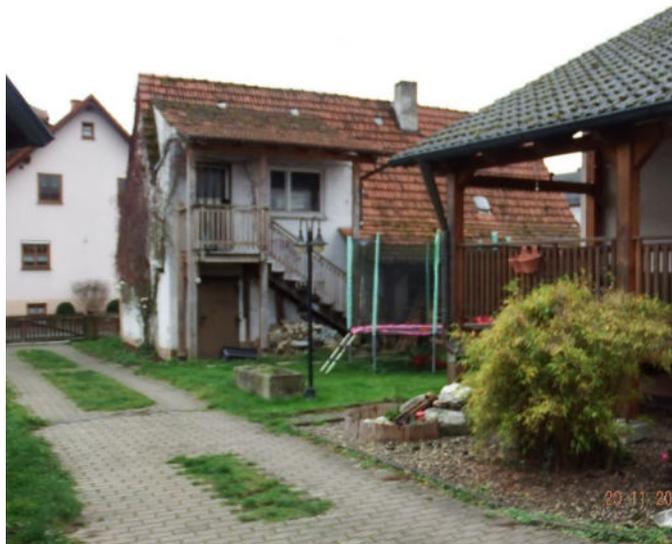
Zufahrtsflächen/Blick auf Garagenhaus/Veranda Wohnhaus

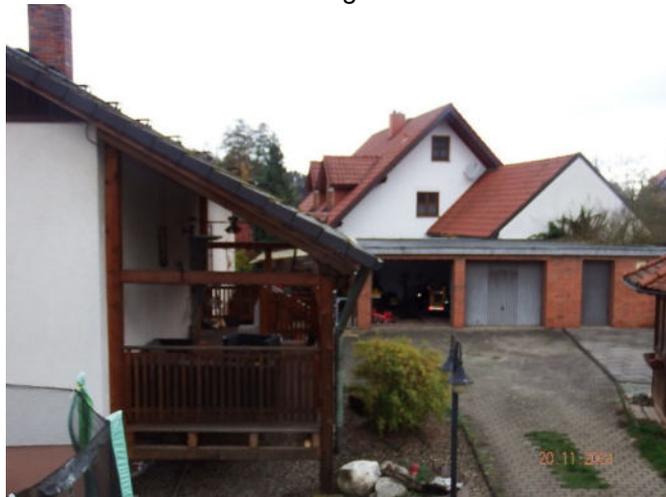
Blick auf Doppelgarage /Geräte

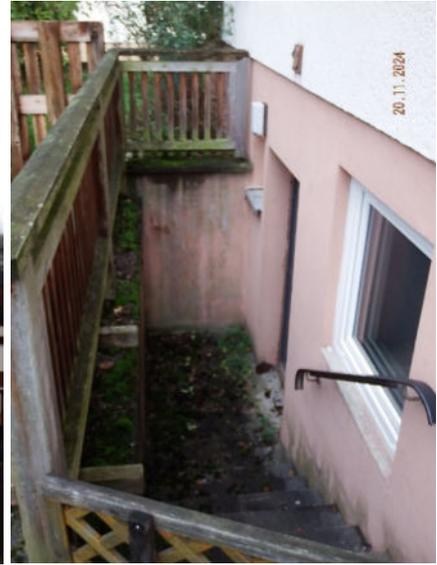
Die nicht überdachte Kelleraußentreppe wie auch der Balkon weisen erhebliche Schäden auf. Der Flüssiggastank wurde vom Voreigentümer nicht regelwerkskonform aufgestellt, ist also aus brandschutztechnischen Gründen zu nah am Haus /an der Holzlege, so dass hier ggf. ein Rückbau droht bzw. sind entsprechende Maßnahmen zu ergreifen.

Ostgiebel mit nicht überdachter Kelleraußentreppe

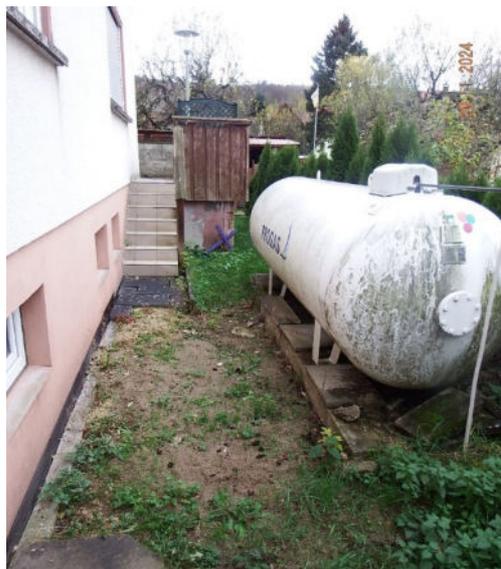
Süden /Westgiebel mit Zugang zum Balkon nebst Flüssiggastank

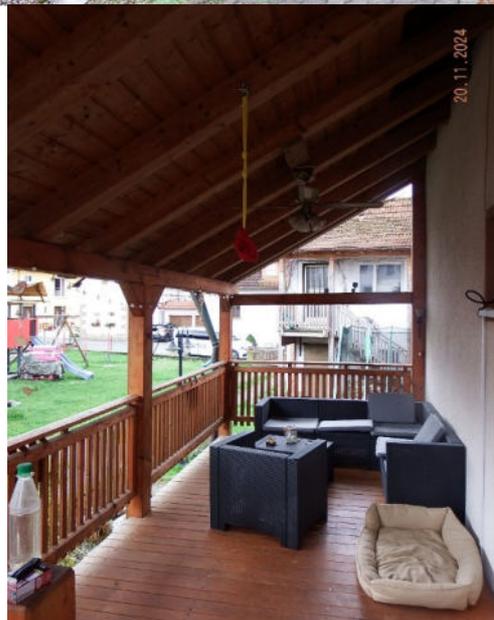
Norden – Eingang/Veranda -

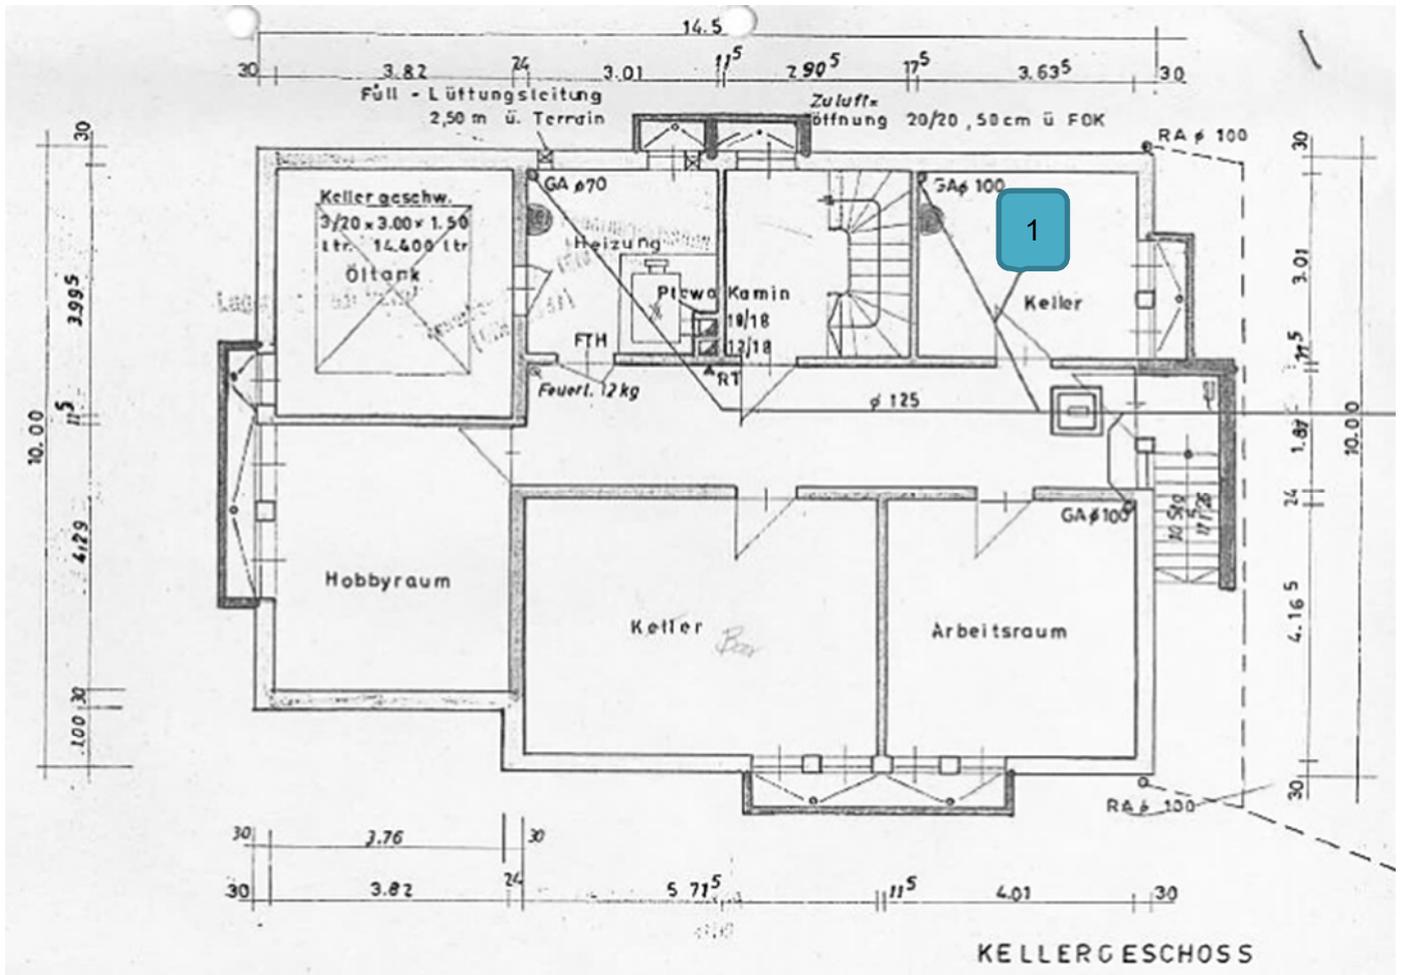
### Kellergeschoss

Die Lichtschächte sind überwiegend nicht ausgeführt, aufgrund der gewählten Sockelhöhe.

Beim Ortstermin am 20.11.2024 war feststellbar, dass die Kellerflächen – mit Ausnahme Heizung - wohnwirtschaftlich nutzbar ausgebaut sind. Der kellergeschweißte Öltank ist nicht mehr bestehend und der Raum wird ebenso wohnwirtschaftlich genutzt – mit Saunaeinbauten -

Im Keller – mit 1 bezeichnet – sind WC, Anschluss für Dusche sowie Ver-/Entsorgung für Waschmaschine und Waschbecken vorhanden. Der Kellerraum weist einen erheblichen Bewirtschaftungsstau sowie erhebliche Mängel/Schäden auf.
