## Exposé zur Wertermittlung

Aktenzeichen: AZ 262003

Grundstück Flurnummer 232/35 Gemarkung Reckendorf  
bebaut mit

**Wohnhaus mit Nebengebäude  
Am Hautenbach 3  
96182 Reckendorf**

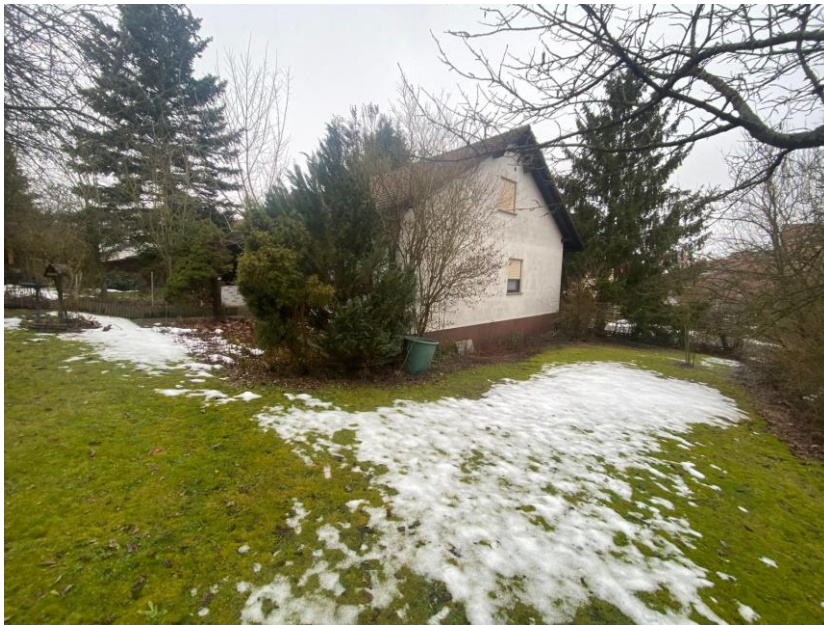
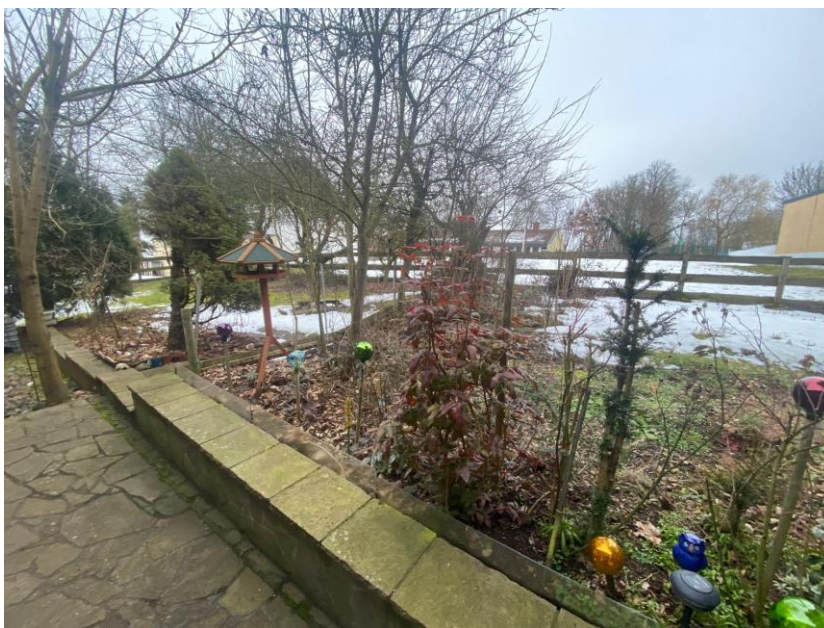
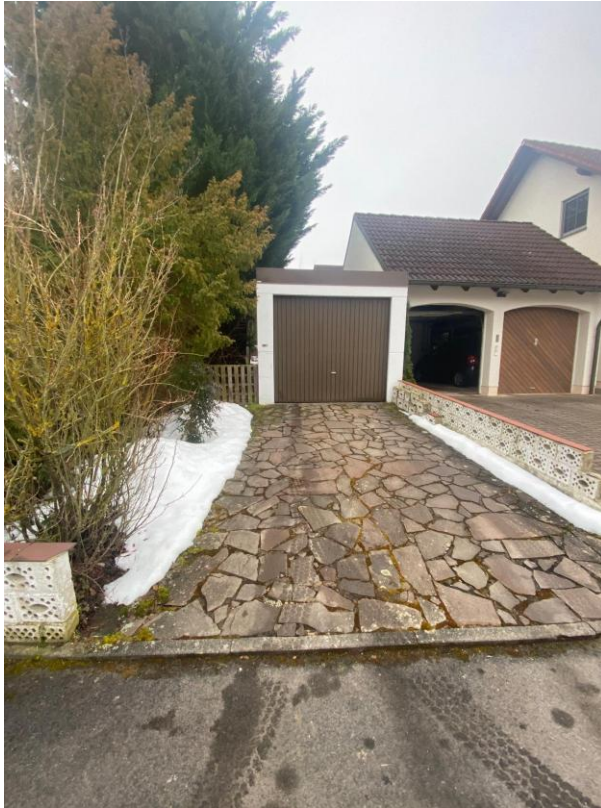
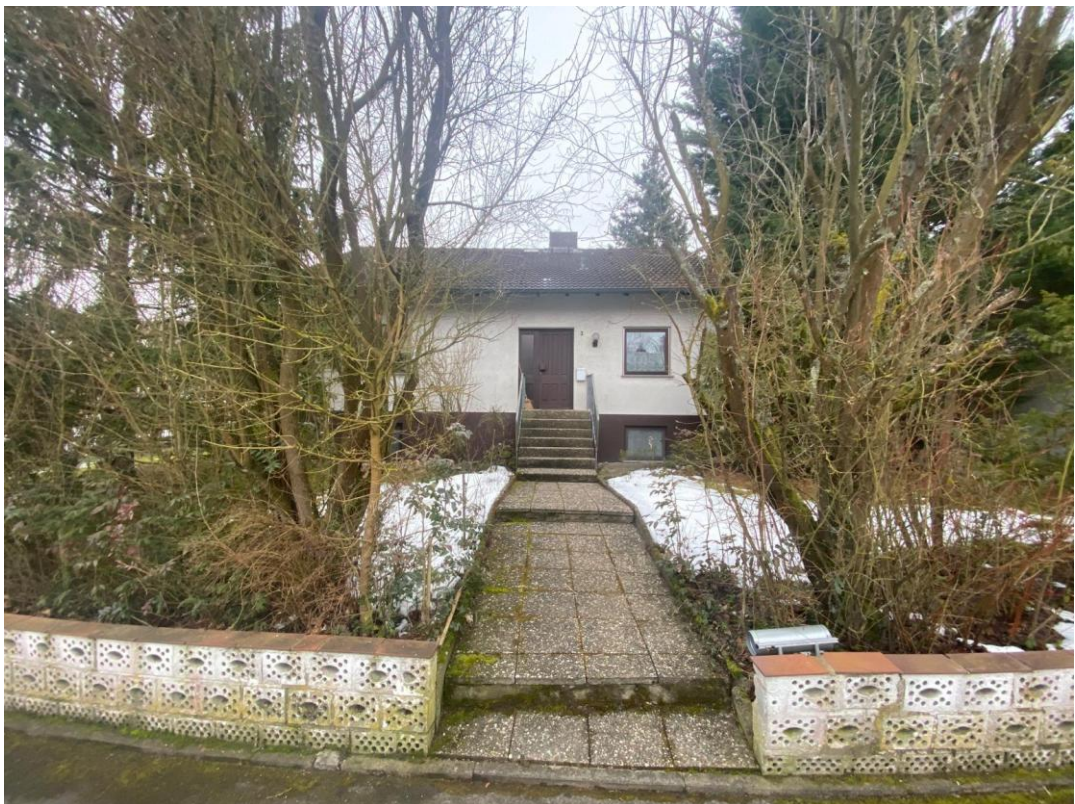
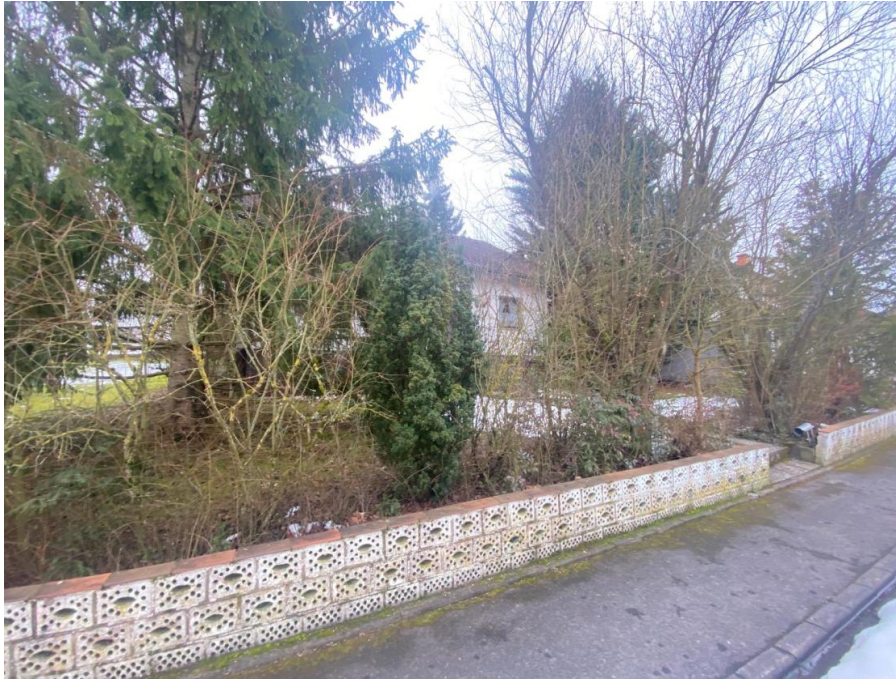
Die nicht überbauten Grundstücksflächen sind als Garten angelegt. Zur Hauseingangstüre und zur Garage sind die Geh- und Fahrflächen mit Waschbetonplatten bzw. Natursteinplatten befestigt. Entlang des Gehweges gibt es eine sehr einfache Mauer, diese ist in keinem guten baulichen Zustand. Der vorhandene Baum- und Strauchbewuchs wird im Rahmen der Verkehrswertermittlung als nicht wertrelevant eingestuft.

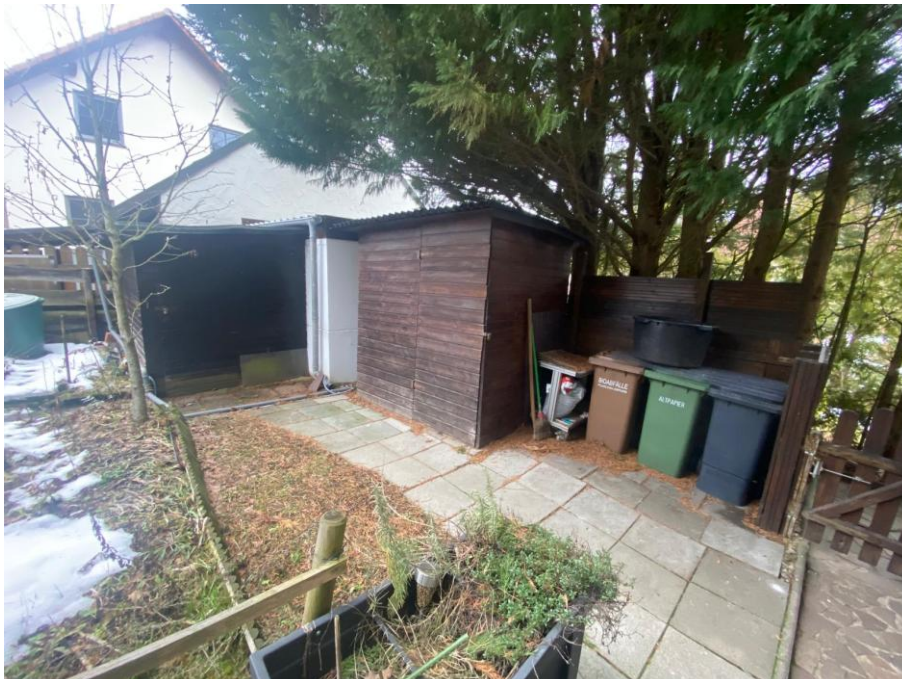
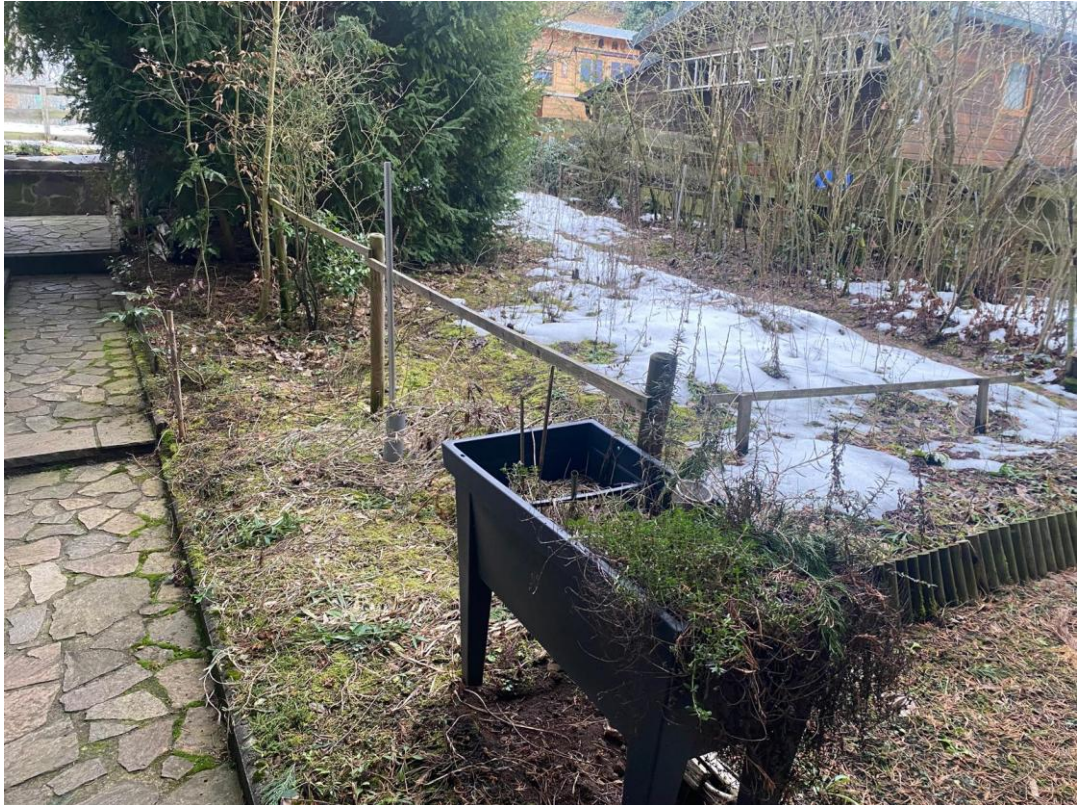
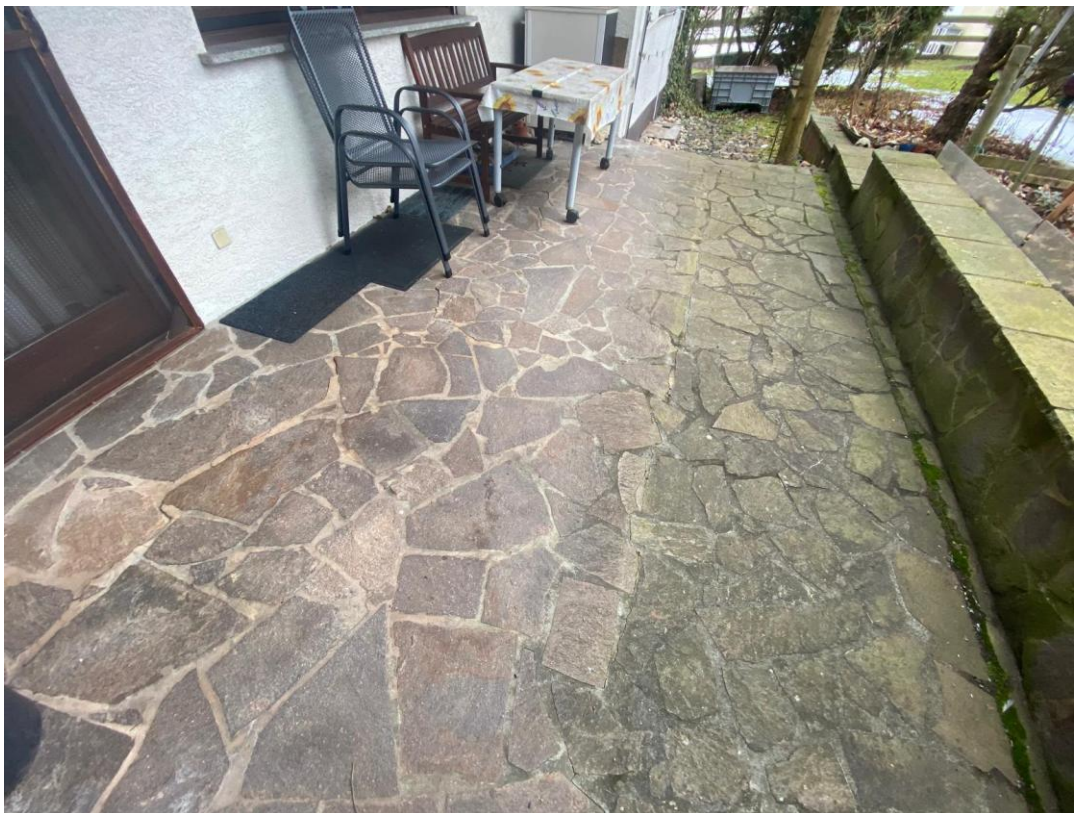
Die Garage ist eine Fertiggarage mit einem Stellplatz und einem Schwingtor aus Metall. Hinter sowie neben der Garage befindet sich eine einfache Einhausung aus Holz. Diese ist nach Auffassung des Unterzeichners aufgrund ihrer sehr einfachen Bauweise und vorhandenen Schäden nicht wertrelevant.

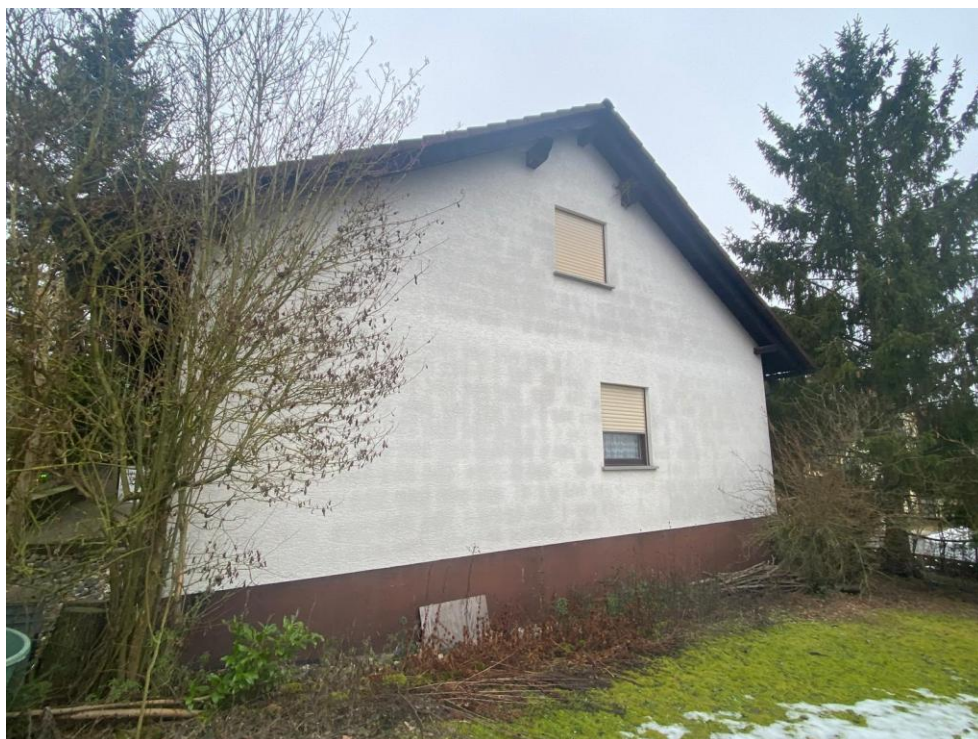
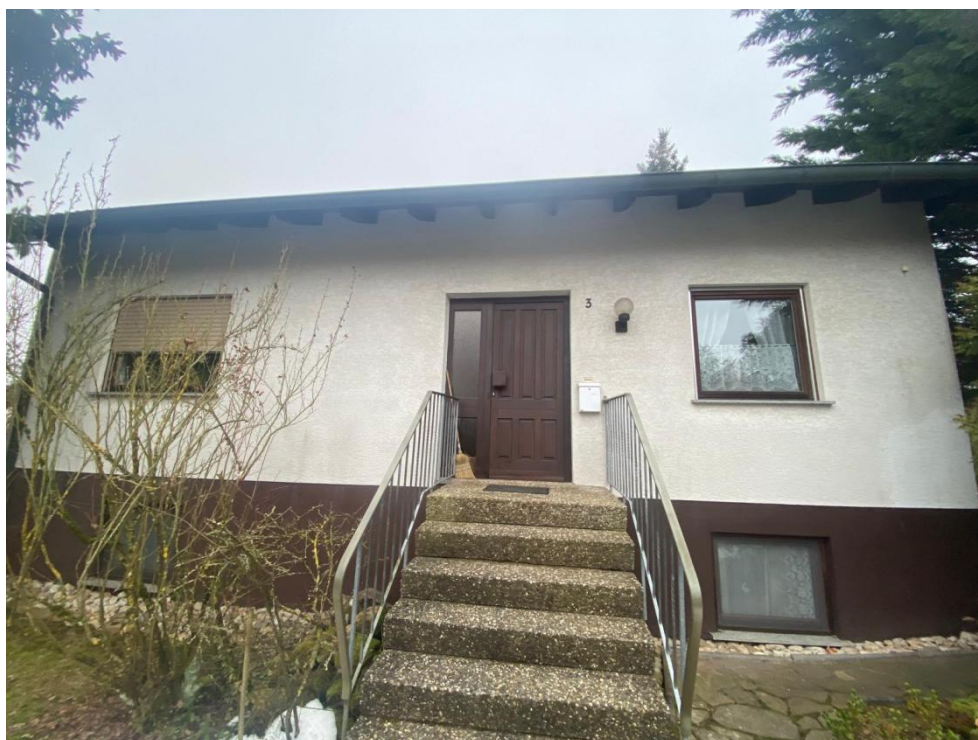
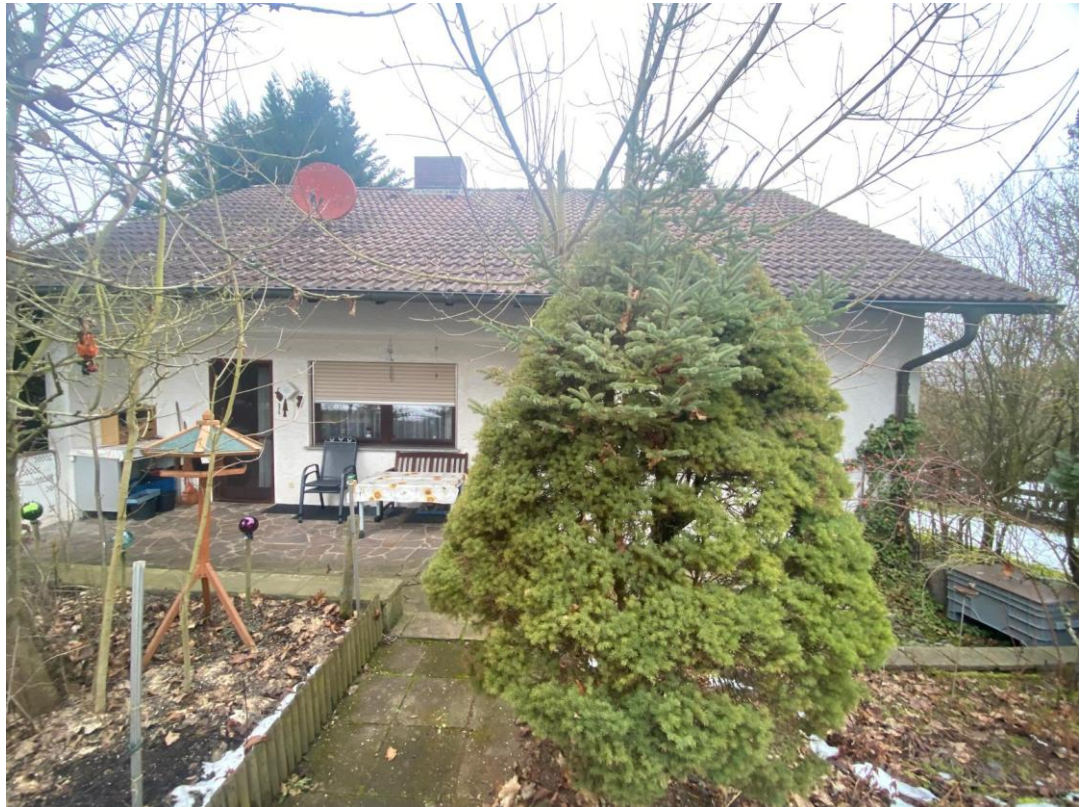
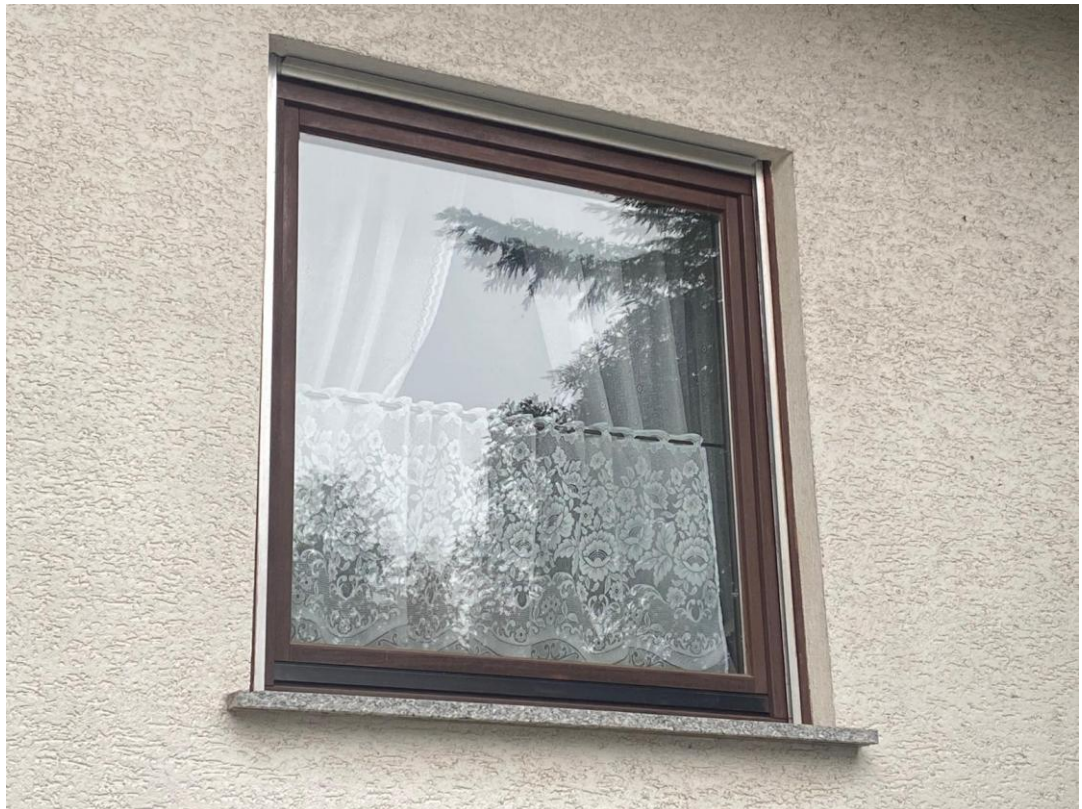
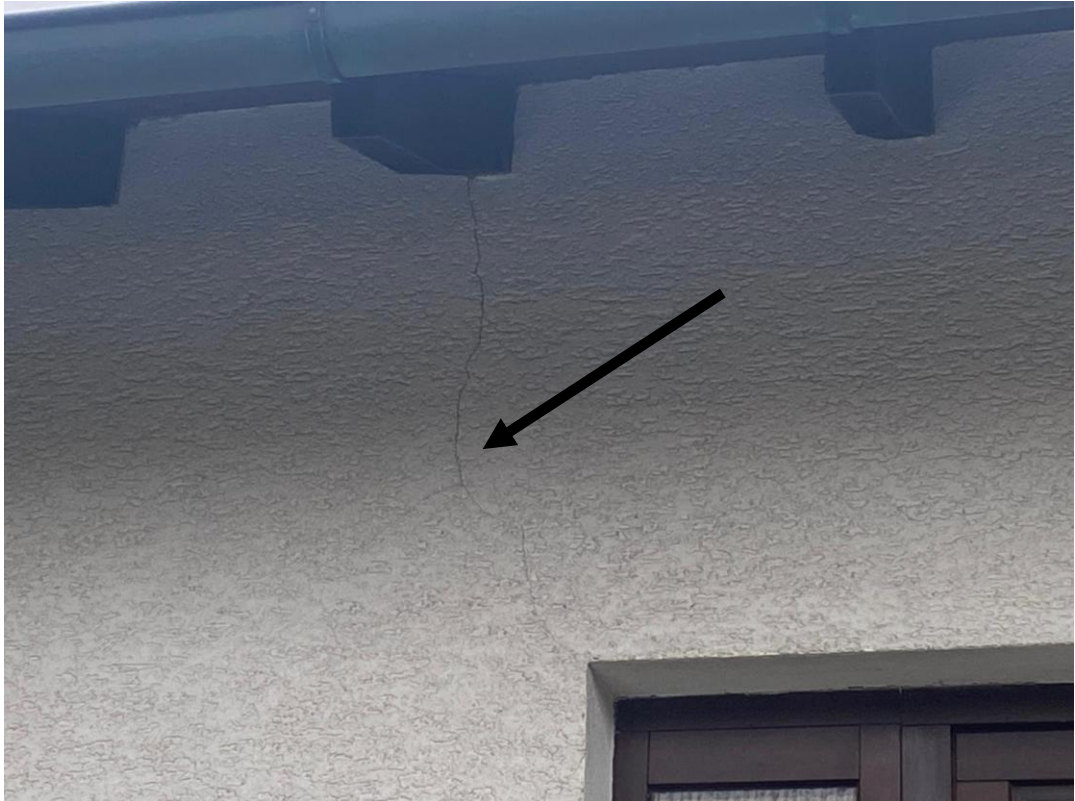
Die Fassadeflächen sind mit einem Strukturputz versehen. Der Sockelbereich sowie der aus dem Gelände herausragende Keller sind farblich abgesetzt ausgeführt. Im Bereich der Fassadenoberflächen wurden stellenweise feine Rissbildungen festgestellt.

Die Dacheindeckung besteht aus Betondachsteinen, die Dachentwässerung ist in Kupferblech ausgeführt. Der Zustand der Fassade wird vom Unterzeichner als relativ gut bzw. dem Alter des Gebäudes entsprechend beurteilt.

Die Qualität der Wärmedämmung der Fassade wird vom Unterzeichner als wenig gut beurteilt. Es wird davon ausgegangen, dass kurzfristig ein neuer Fassadenanstrich erforderlich ist.

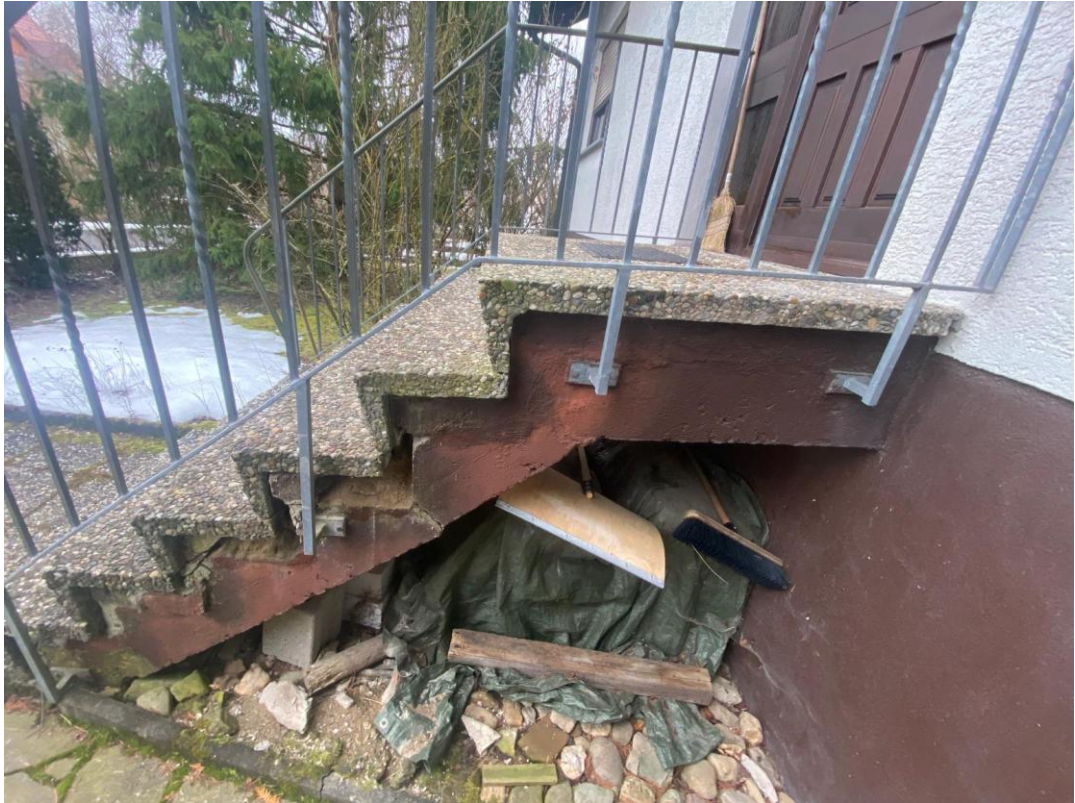
Der Zugang zur Hauseingangstür im Erdgeschoss erfolgt über eine siebenstufige Treppenanlage mit Belag aus Waschbetonplatten. Der bauliche Zustand dieser Anlage ist wenig gut zu bewerten. Es wurden Verformungen sowie Schäden an der Stahlbeton-Unterkonstruktion festgestellt. Nach Einschätzung des Unterzeichners ist hier kurzfristig eine Sanierung erforderlich.

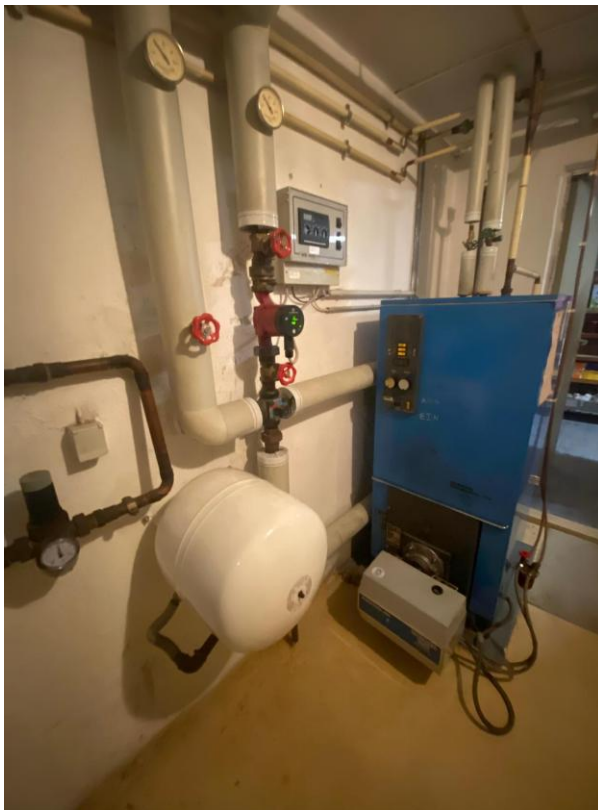
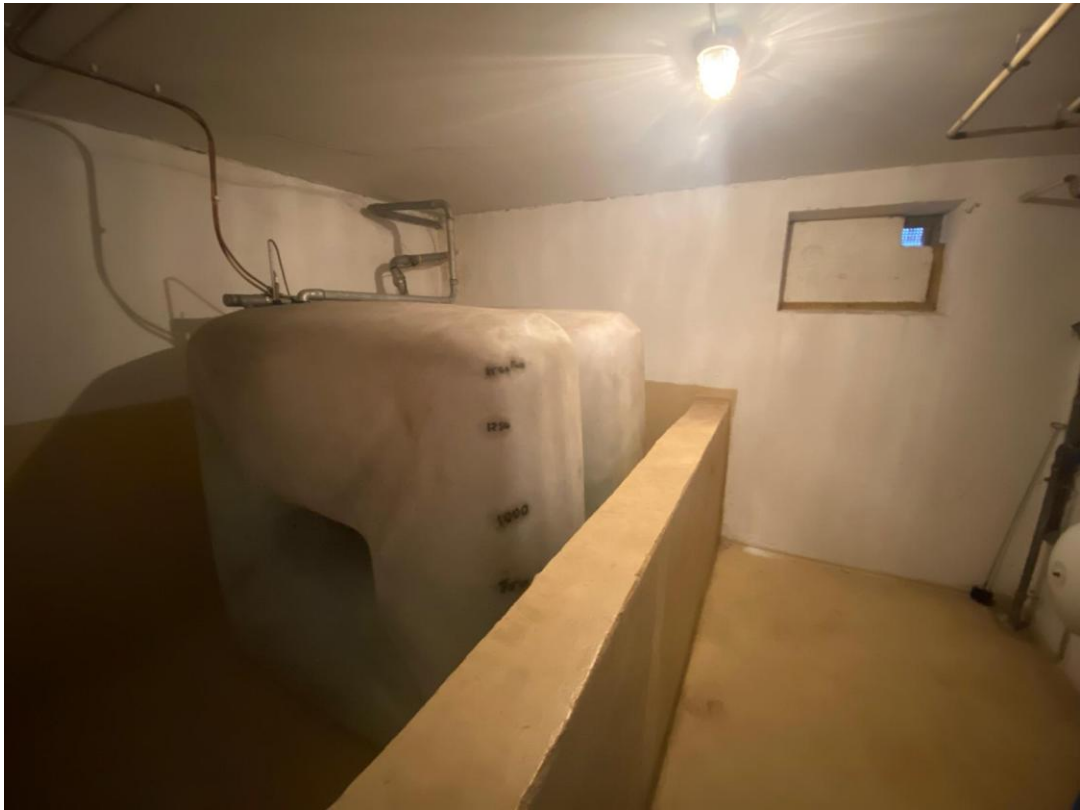
Im nördlichen Bereich des Kellergeschosses befinden sich zwei Lagerräume sowie ein Heizraum. Im Heizraum ist eine Ölheizungsanlage installiert. Weiterhin sind dort zwei Kunststoff-Öltanks mit einem Gesamtfassungsvermögen von ca. 3.000 Litern vorhanden.

Die Heizungsanlage stammt aus dem Baujahr des Gebäudes.
