Geschäftszeichen 3 K 79/23

Verkehrswertgutachten nach § 194 BauGB über den Verkehrswert des **Wohngrundstücks** mit **Reihenmittelhaus** in **96052 Bamberg, Ferdinand-Tietz-Straße 13**

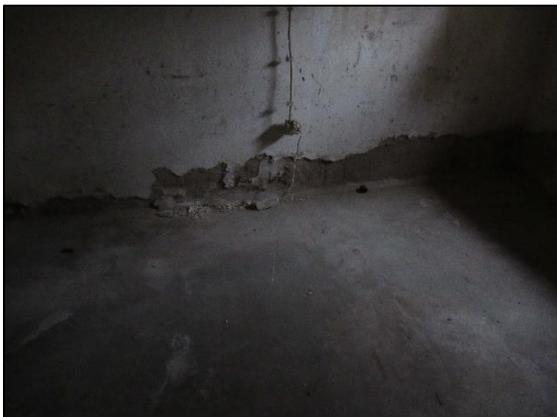
| Kellergeschoss | umläuft Feuchteschäden, Putz-/Farbabplatzungen |

Feuchteschaden, Putz-/Farbabplatzung

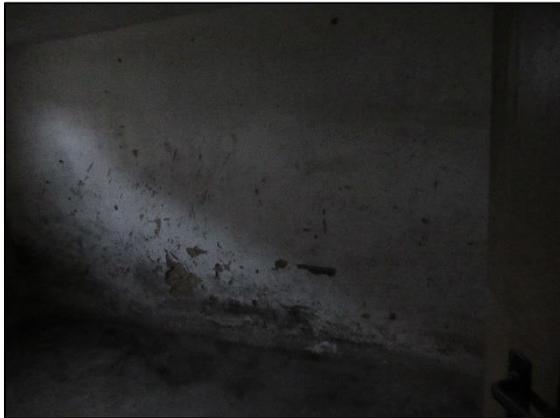
Feuchteschaden, Putz-/Farbabplatzung

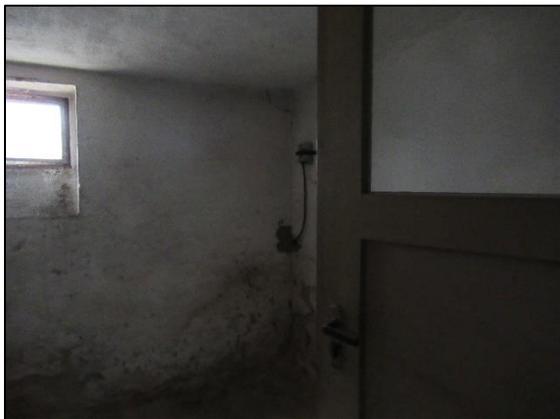
Feuchteschaden, Putz-/Farbabplatzung
