e-mail: sv_hofmann@t-online.de
Gutachten 202419
9. Dezember 2024

KURZEXPOSÉ ZUM GUTACHTEN
Geschäftszeichen 3 K 95/24

Bewertungsobjekt
2-Familienwohnhaus
Bergstraße 2, 91126 Kammerstein
Flst. 60/2 der Gemarkung Barthelmesaurach

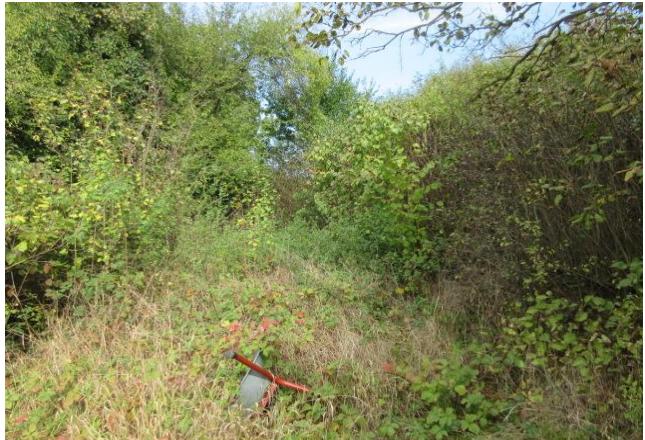
Freifläche nicht angelegt, naturbelassen

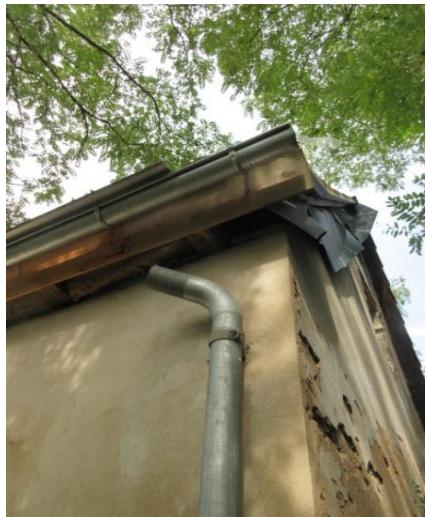
Dachentwässerung anschließen

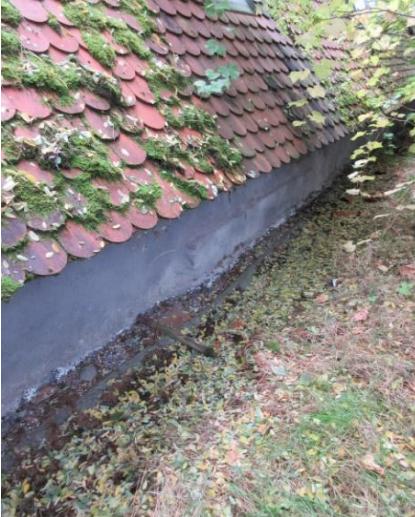
nordseitig Dachdeckung erneuern und entwässern

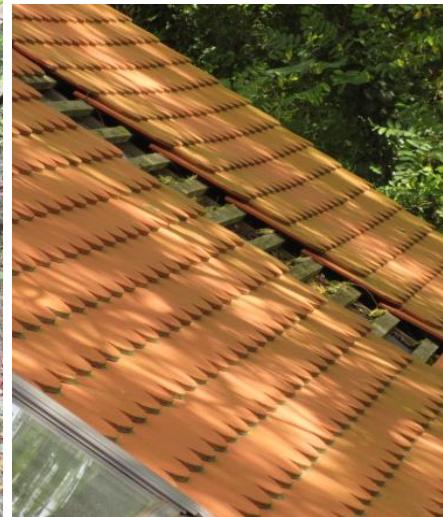
südseitig Dacheindeckung komplettieren

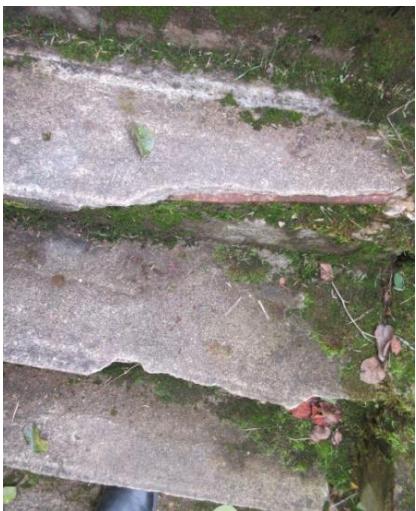
Außentreppe und Terrassenentwässerung erneuern

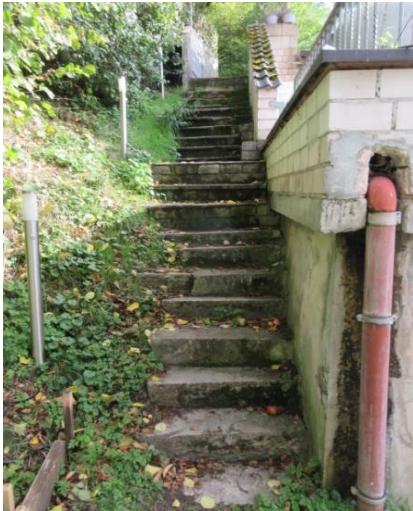
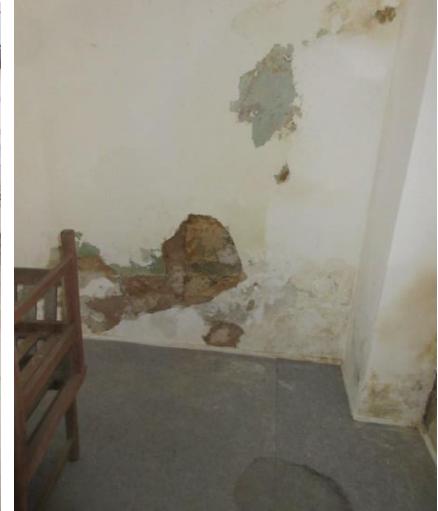
Feuchtigkeitsandrang hangseitig im UG/EG/KG

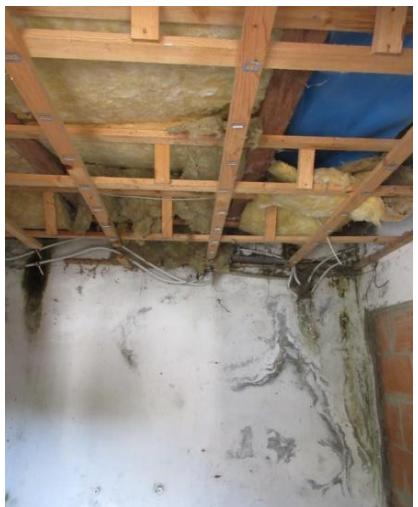
undichtes Flachdach beim
Kellerersatzraum im OG

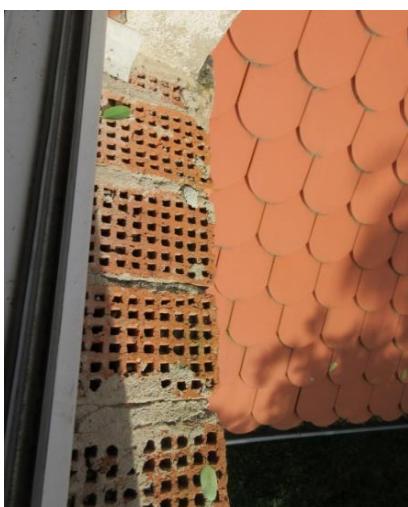
Außenfensterbänke/-bleche im OG und
beim Wohnungseingangselement DG
DG einbauen
Seitenteil verblechen oder verglasen

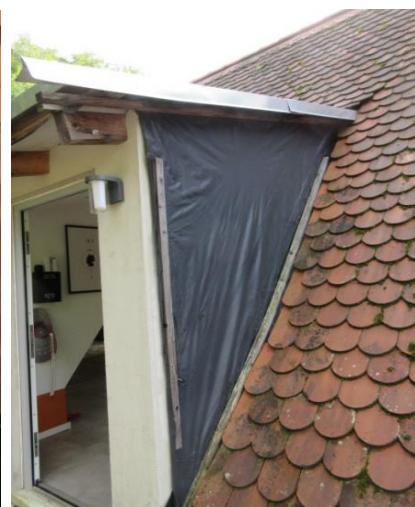
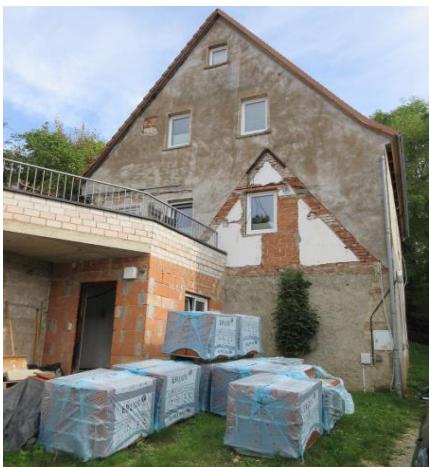
Außenfassaden dämmen und verputzen

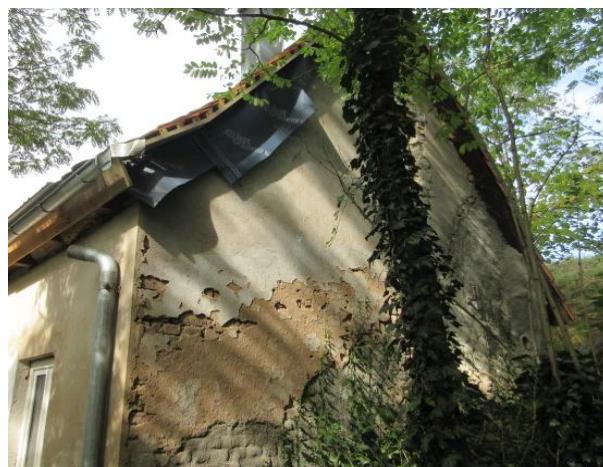
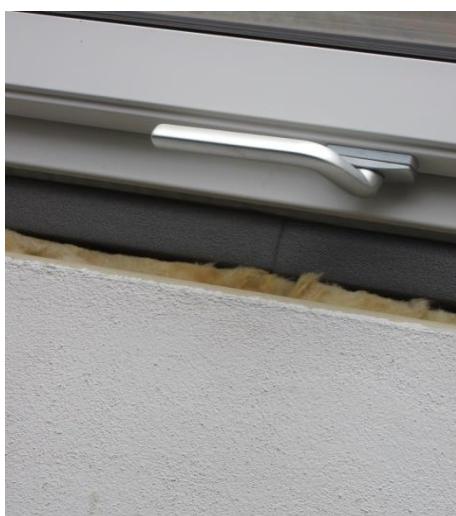
Restarbeiten in den Whg. OG und DG,
z. B. Einputzarbeiten

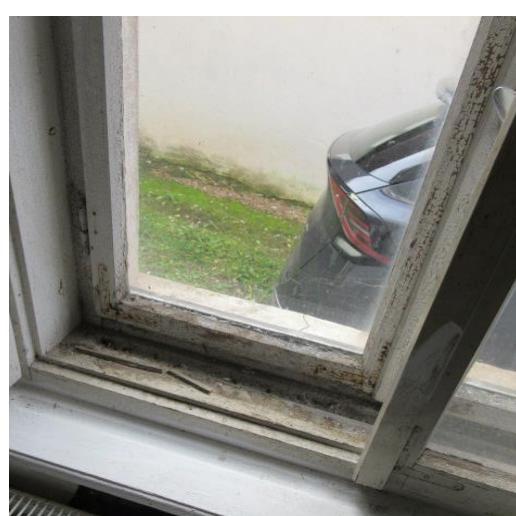
Fenster im UG/EG/KG austauschen
