# Auszug aus dem Verkehrswertgutachten

## Zweifamilienhaus

Gemarkung Coburg | Flurstück 3154/5 | Geleitstraße 28 | 96450 Coburg

Wertermittlungs- und Qualitätsstichtag am 26. Februar 2025

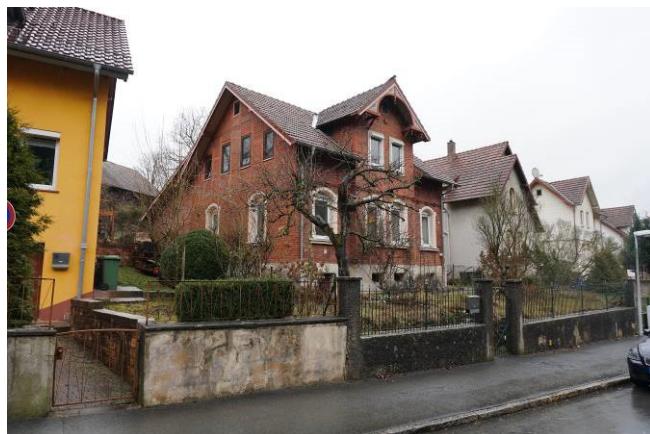
Blick von Süden auf das Bewertungsobjekt

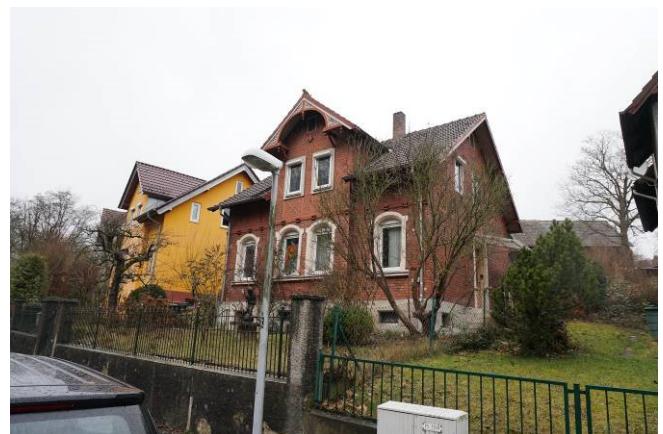
Blick von Südosten auf das Bewertungsobjekt

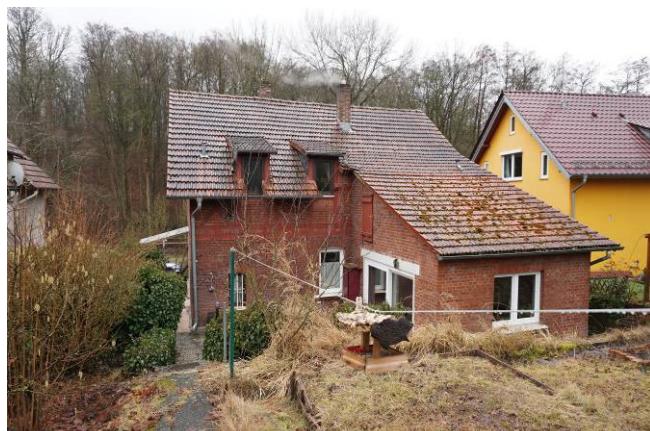
Blick von Norden auf das Bewertungsobjekt

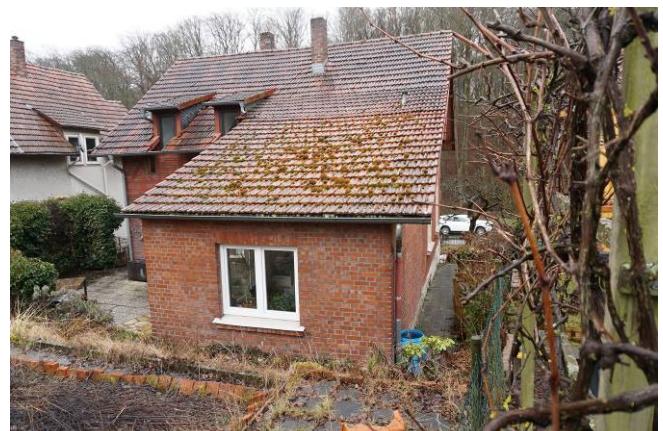
- Grundstückswege und Außenflächen mit Reinigungsbedarf
- Putzschäden im Unterbau der Eingangstreppe
- Dachflächen im Anbaubereich mit erhöhtem Mosswachstum, Dachreinigung erforderlich

Blick von Nordwesten auf das Bewertungsobjekt  
Anbau

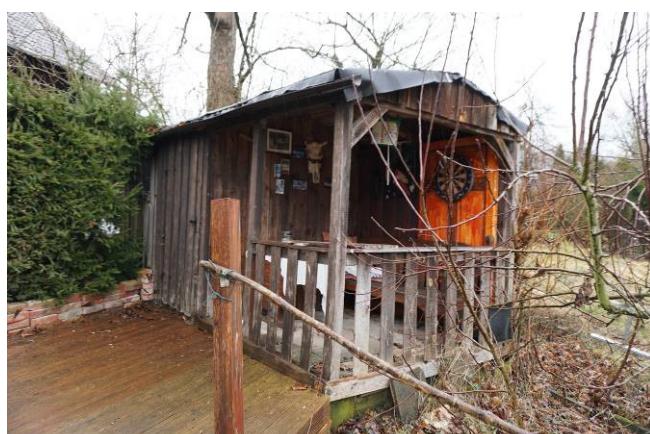
- Gartenhaus mit Instandsetzungsbedarf
- Regenfallrohr mit Beschädigungen
- Stützmauern im Gartenbereich mit Instandsetzungsbedarf
- Außenbauteile aus Holz mit Anstrich- und Instandsetzungsbedarf
