**Geschäftszeichen: 3 K 105/24**

### Auszug aus dem **Verkehrswertgutachten**

**Sanierungsbedürftiges Mehrfamilienwohnhaus und Nebengebäude,  
Pinzenberg 14, 91126 Schwabach, Fl.-Nr. 467, Gemarkung Schwabach**

**Wertermittlungstichtag: 26.11.2024**  
**Qualitätstichtag: 26.11.2024**

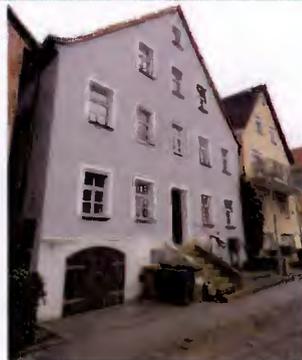
Ansicht Südfassade

Glatt verputzt und gestrichen; die Außenfassade wurde nach Angabe ca. 2019 renoviert;

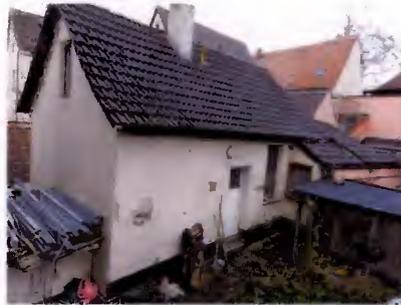
Rückgebäude,  
Ansicht von Südost

- Das Rückgebäude verfügt über eine einfache Ausstattung. Die Nutzung erfolgt als einfache Lagerfläche. Es sind Putzschäden vorhanden. Das Rückgebäude ist wertmäßig vernachlässigbar.
