Auszug aus dem Gutachten

über den **Verkehrswert/Marktwert** (§ 194 Baugesetzbuch) des Teileigentums im Objekt

90455 Nürnberg, Am Hammer 1-3

**Tatsächliche Nutzung des SOE Nr. 2 zu Wohnzwecken (Loft),
mehrheitliche Lage im Souterrain des Gebäudes, Teilbereiche im Erdgeschoss**

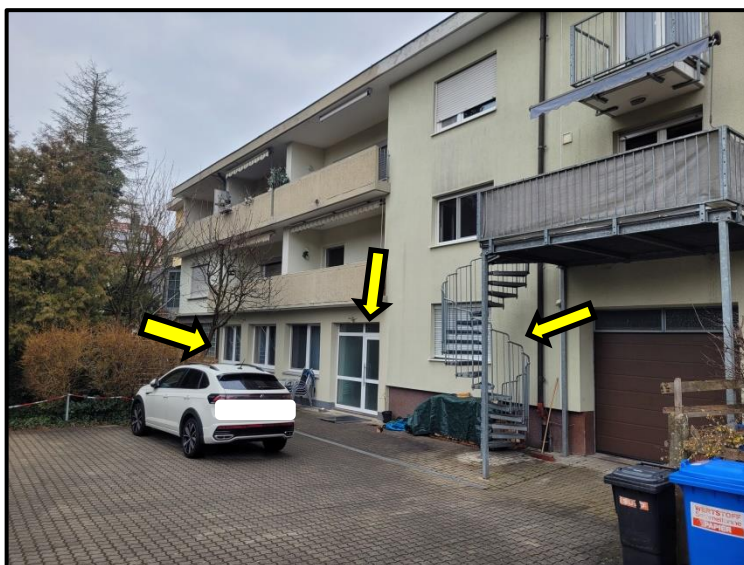
Teilansicht Hofseite (Westfassade) mit Lage des SOE Nr. 2 (Souterrain)

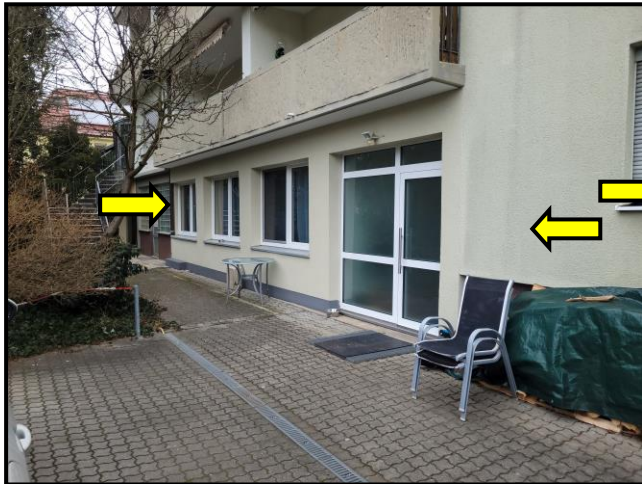
Aufgrund der Lage im Souterrain des Gebäudes verfügt das SOE Nr. 2 nur zur Hofseite (Westen) über natürliche Belichtungsmöglichkeiten. Damit sind nicht alle Bereiche als Aufenthaltsräume im Sinne des Art. 45 des BayBO anzusehen.

Teilansicht Gartenseite mit Lage des SOE Nr. 2 im
Souterrain

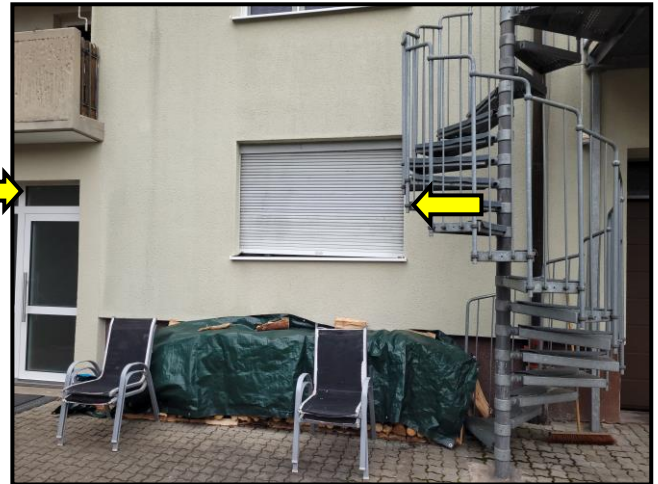
Teilansicht Gartenseite mit Lage des SOE Nr. 2 im
Souterrain

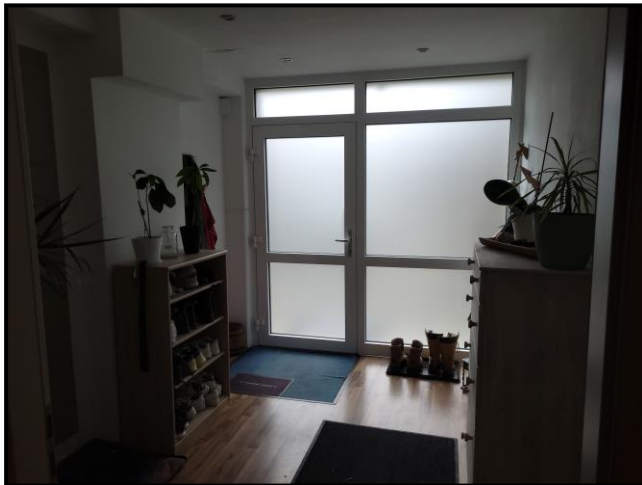
Beispiel für Innenansicht und Objektzustand:
Windfang

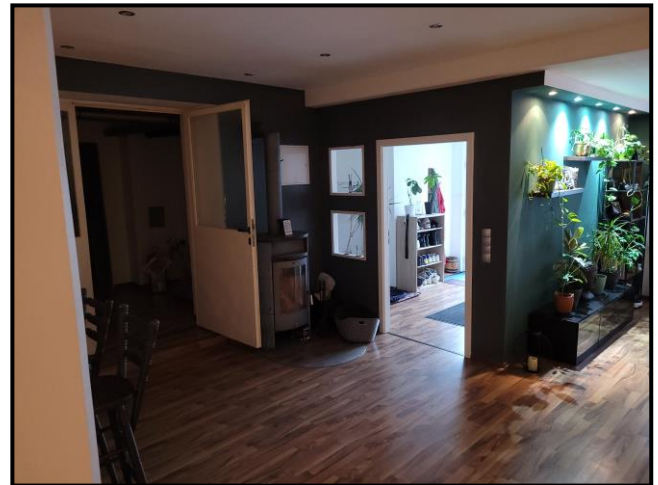
Beispiel für Innenansicht und Objektzustand:
Loft, Bereich Wohnen

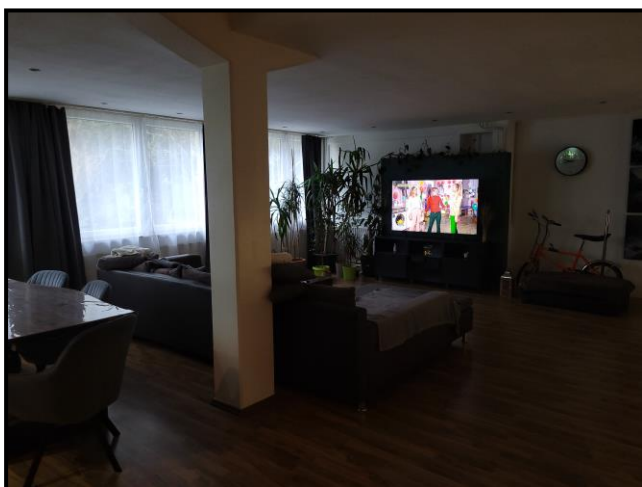
Beispiel für Innenansicht und Objektzustand:
Loft, Bereich Wohnen

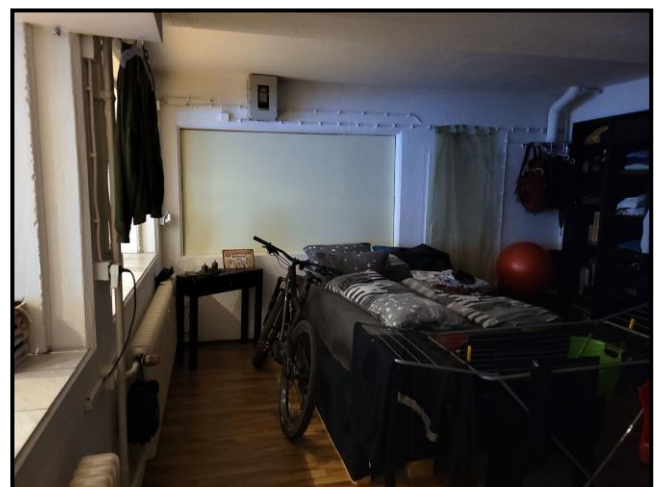
Die Grundfläche dieser Bereiche wurde durch Aufmaß beim Ortstermin mit insgesamt ca. 166,38 m² ermittelt. Davon entfällt auf den Bereich Loft (Gast) eine Fläche von ca. 28,44 m²; für diesen Bereich ist keine ausreichende natürliche Belichtung gegeben.

Beispiel für Innenansicht und Objektzustand:
Loft, Bereich Gast

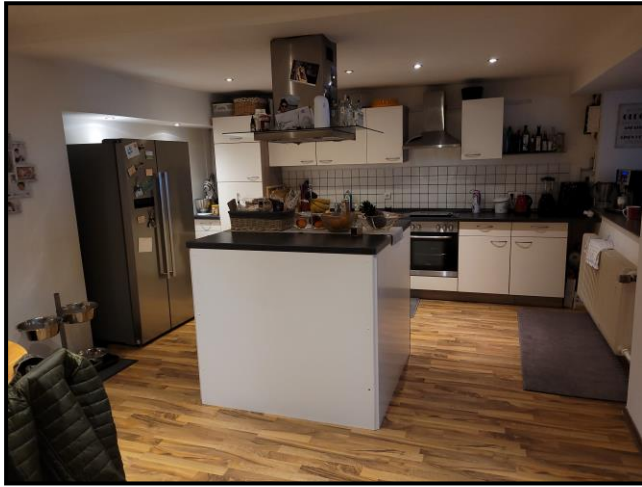
Beispiel für Innenansicht und Objektzustand:
Loft, Bereich Kochen

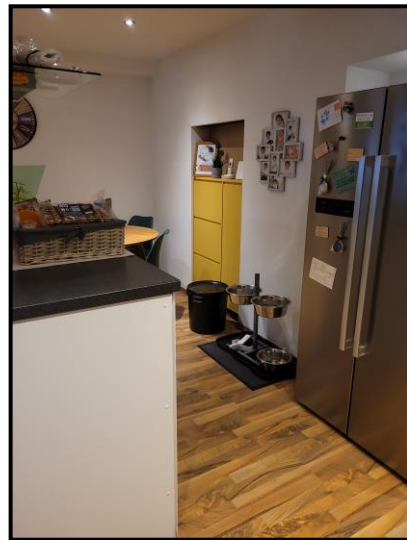
Beispiel für Innenansicht und Objektzustand:
Loft, Bereich Kochen

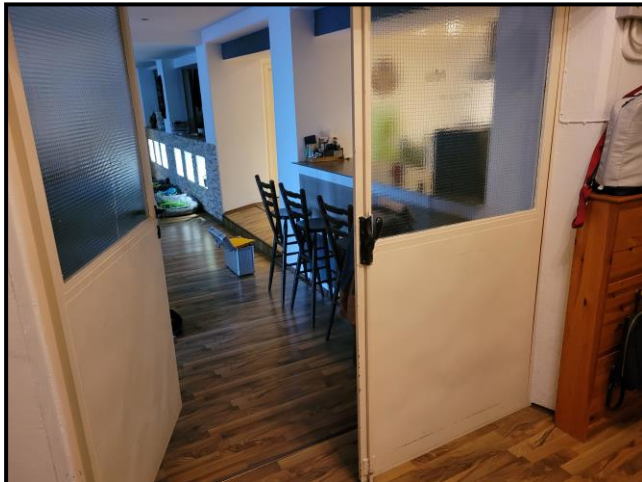
Beispiel für Innenansicht und Objektzustand:
Stahltüre zum Gang, Blickrichtung Loft

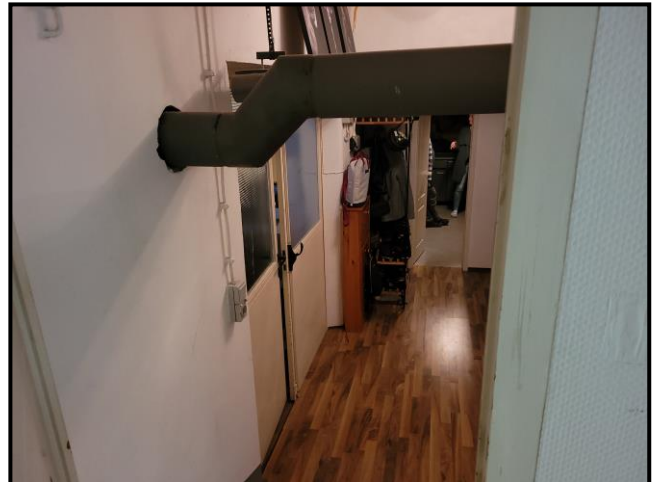
Vom Loft aus erschließt eine zweiflügelige Stahltür einen Gang. Einige Stufen führen von dort in das höher gelegene ehemalige Büro der Werkstatt; dieses ist zur Hofseite hin orientiert und wird aktuell als Schlafzimmer genutzt. Der Zugang zu diesem Raum wird durch das quer verlaufende Abgasrohr des Kaminofens im Loft erschwert. Ein Durchgang ist an dieser Stelle nur in gebückter Haltung möglich.

Beispiel für Innenansicht und Objektzustand:
Gang mit Rauchrohr des Kaminofens

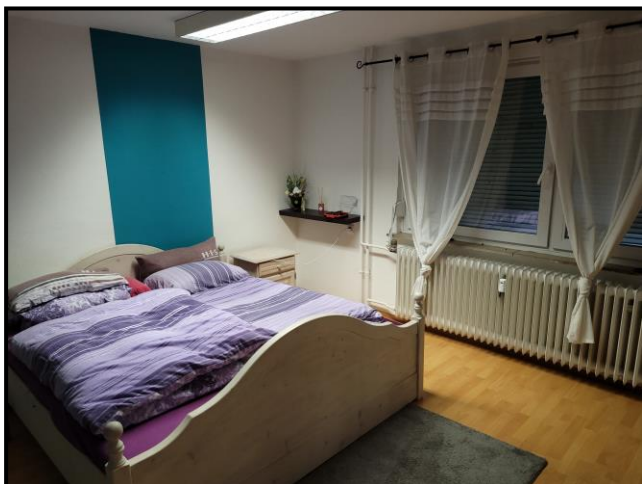
Beispiel für Innenansicht und Objektzustand:
Schlafen

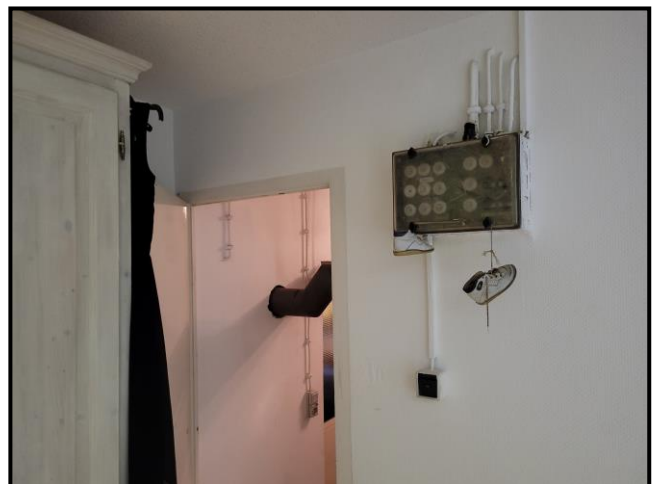
Beispiel für Innenansicht und Objektzustand:
Schlafen

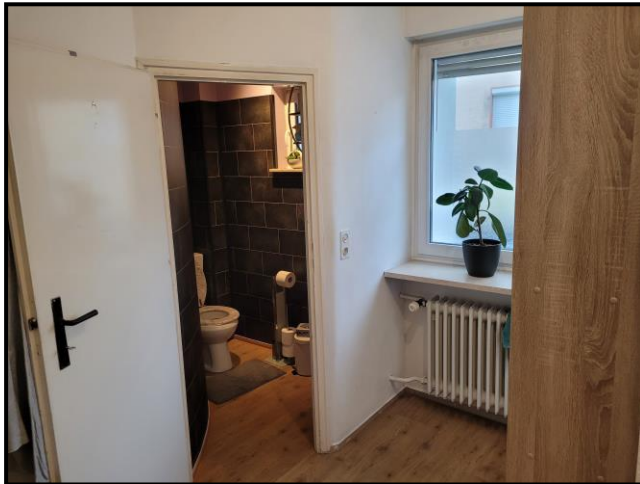
Eine der Toiletten ist renoviert und in Gebrauch. In die andere wurde eine Dusche eingebaut. Dabei wurden lediglich die Wände mit keramischen Belägen versehen. Der Türstock (Stahlkonstruktion) ist erhalten; die Türöffnung kann mit einem Duschvorhang verschlossen werden.

Beispiel für Innenansicht und Objektzustand:
Sanitärbereich im EG

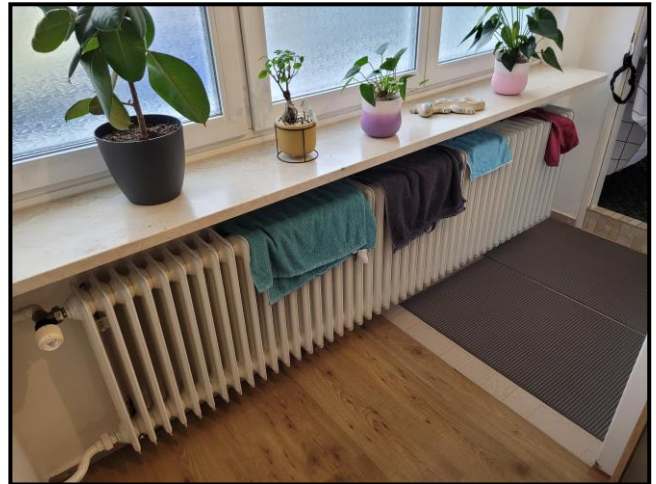
Beispiel für Innenansicht und Objektzustand:
Sanitärbereich im EG

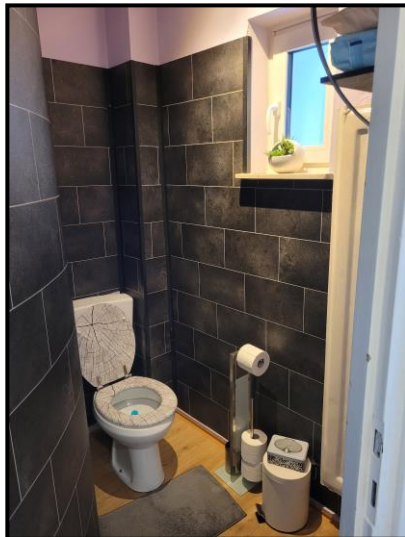
Beispiel für Innenansicht und Objektzustand:
Sanitärbereich im EG

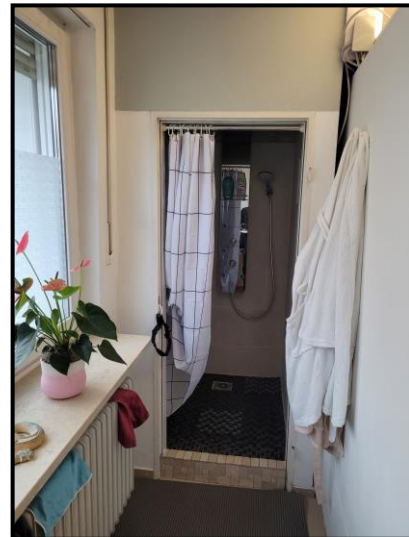
Beispiel für Innenansicht und Objektzustand:
Sanitärbereich im EG

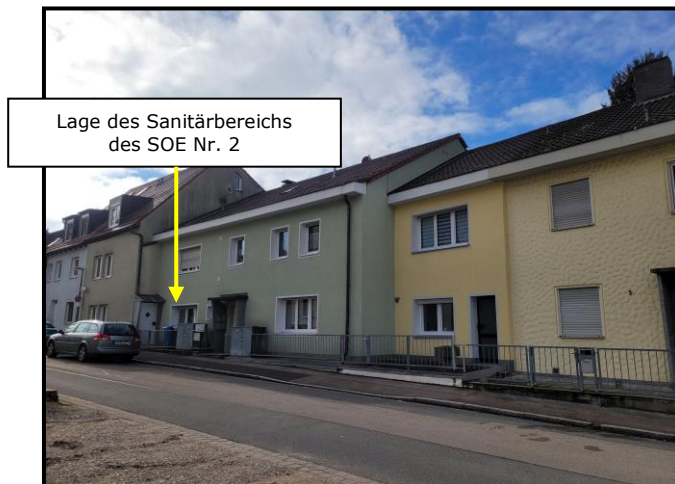
Gebäudeensemble Am Hammer 1 und 3, Ansicht Straßenseite (Ostfassade)
