**Auszug aus dem Gutachten**

**über den Verkehrswert/Marktwert (§ 194 Baugesetzbuch) des Sondereigentums im Objekt**

**91126 Schwabach, Sieben Morgen 4**

**2023/018**

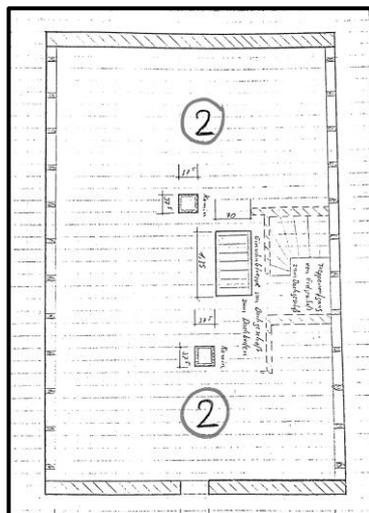
Im Flur der Wohnung SOE Nr. 2 ist eine Einschubtreppe zum nicht ausgebauten Dachboden vorhanden. Dieser ist lt. Teilungserklärung Bestandteil des SOE Nr. 2.

Der Dachboden ist als einfache Abstellfläche nutzbar. Mutmaßlich entspricht die Dämmung der Dachschrägen an der nördlichen Dachhälfte sowie im Bereich der obersten Geschossdecke noch den in den 1960er Jahren üblichen Ausführungen. Damit ist von einer Nachrüstungsverpflichtung zur Dämmung der obersten Geschossdecke nach § 47 GEG auszugehen.

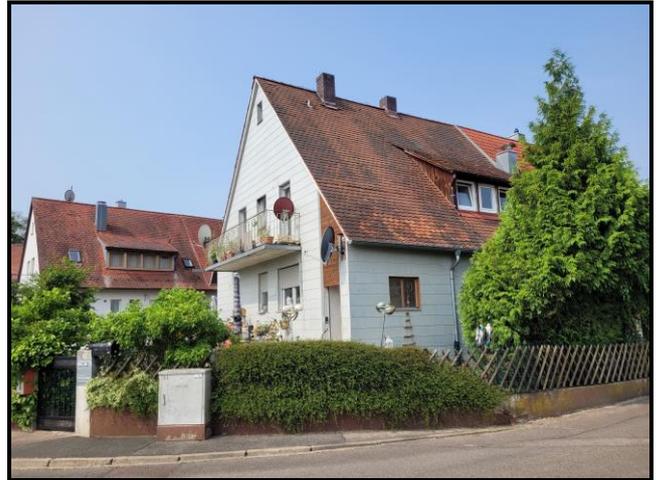
Teilsicht Ost- bzw. Nordfassade

Nach dem äußeren Augenschein ist der Zustand des Gemeinschaftseigentums insgesamt als baualtersgemäß zu bewerten. Nordfassade und Ostgiebel sind mit Fassadenplatten verkleidet. Angabegemäß wurden die Fassadenplatten bereits in den 1960er Jahren angebracht. Baujahrtypisch ist eine Asbestbelastung zu erwarten.

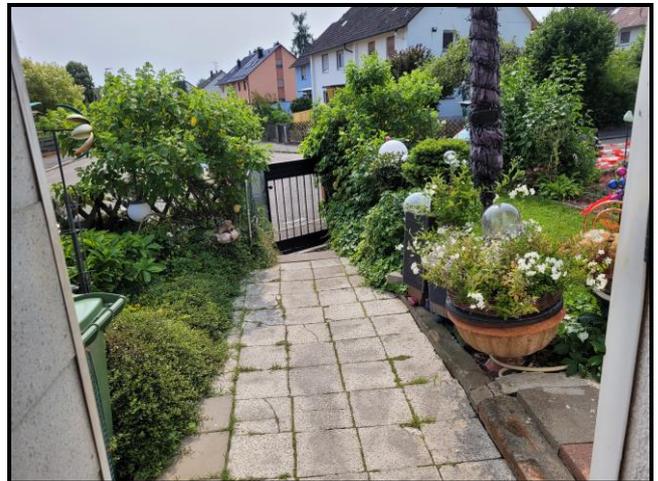
Wegefläche zum Hauseingang

Die Wegeflächen zum Gebäude und den einzelnen Nutzungsbereichen sind mit Gehwegplatten befestigt. Einzelne Platten sind gebrochen, Setzungsschäden sind vorhanden.

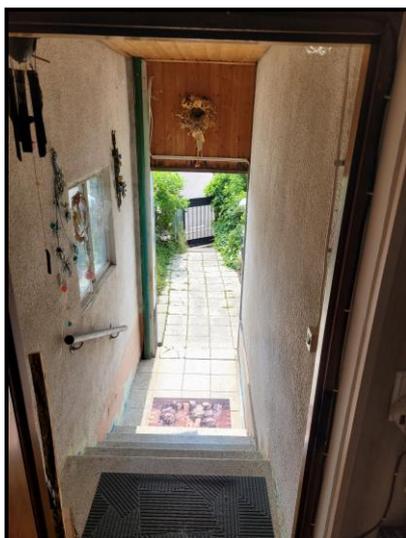
Im Sockelbereich des überdachten Hauseingangs sind feuchtigkeitsbedingte Schäden an Putz und Mauerwerk augenfällig.

Beispiel für Innenansicht und Objektzustand:  
Eingangsbereich zum Wohnhaus

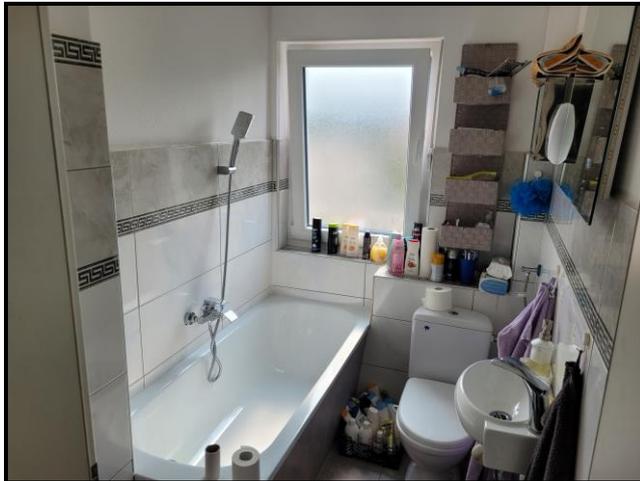
Beispiel für Innenansicht und Objektzustand:  
Wohnung SOE Nr. 2, Bad/WC

| Zustand des Sondereigentums: | Im Wesentlichen renoviert mit partiellem Restfertigstellungsbedarf, fehlende Wärmequellen in Bad/WC, Kochen, Schlafen und Kind/Gast |

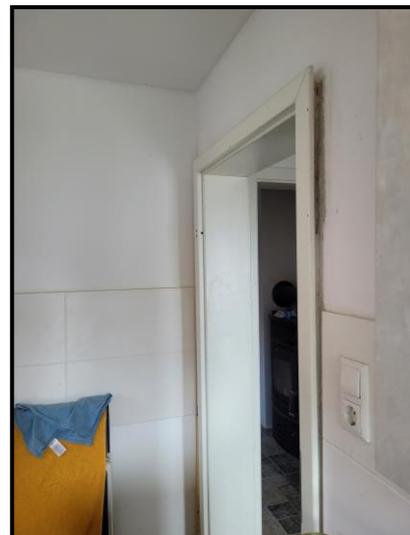
Beispiel für Innenansicht und Objektzustand:  
Wohnung SOE Nr. 2, nicht fachgerecht eingebaute  
Türzarge im Bereich Kochen

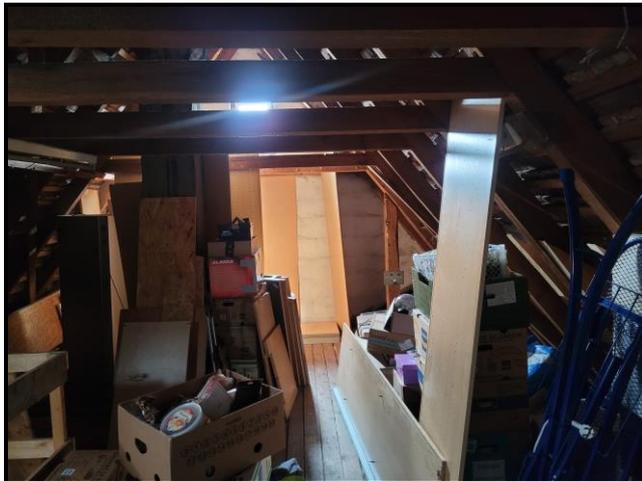
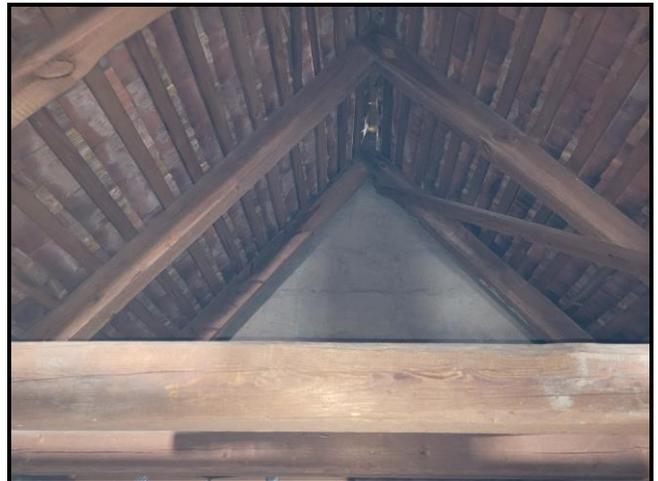
Beispiel für Innenansicht und Objektzustand:  
Wohnung SOE Nr. 2, Dachboden

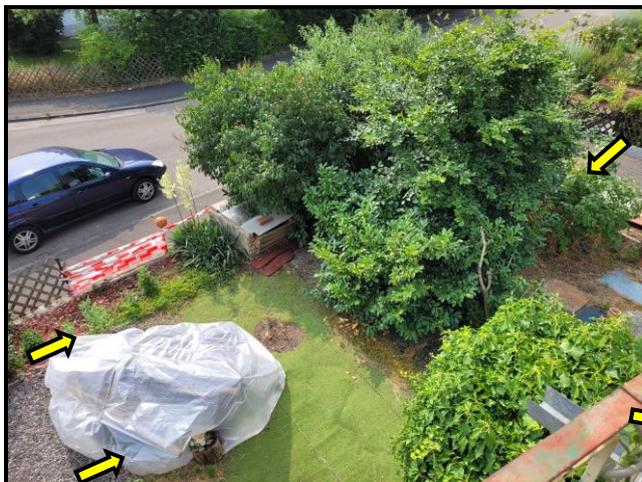
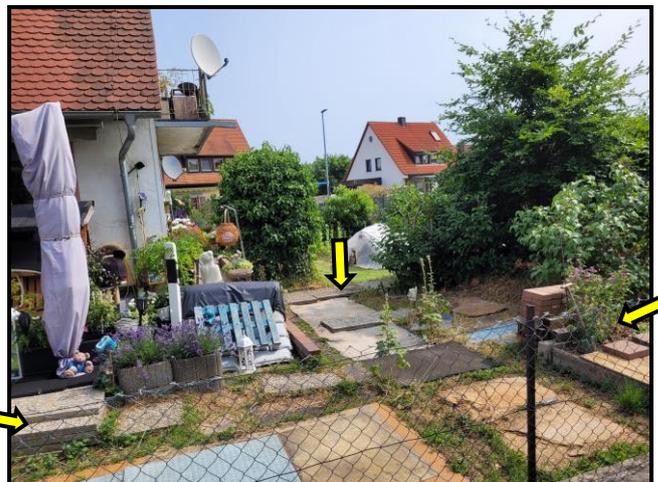
Die dem SOE Nr. 2 zur Sondernutzung zugewiesenen Flächen sind zum Teil einfach begrünt, teilweise mit Kunstrasen belegt, im Wesentlichen aber eher ungepflegt.

Blick vom Balkon der Wohnung SOE Nr. 2 auf die  
Freifläche mit der ungefähren Lage der Freifläche mit  
Sondernutzungsrecht

Blick von der südlichen Grundstücksgrenze auf die  
Freifläche mit der ungefähren Lage der Freifläche mit  
Sondernutzungsrecht
