Fotos vom Tag der Ortseinsicht, 29.01.2024

Gutachten zum Anwesen
Weiglpointer Straße 4 Altenmarkt an der Alz

Amtsgericht Traunstein, Vollstreckungsgericht
Postfach 1480
83276 Traunstein
(Aktenzeichen 4 K 11/23)

29.01.2024

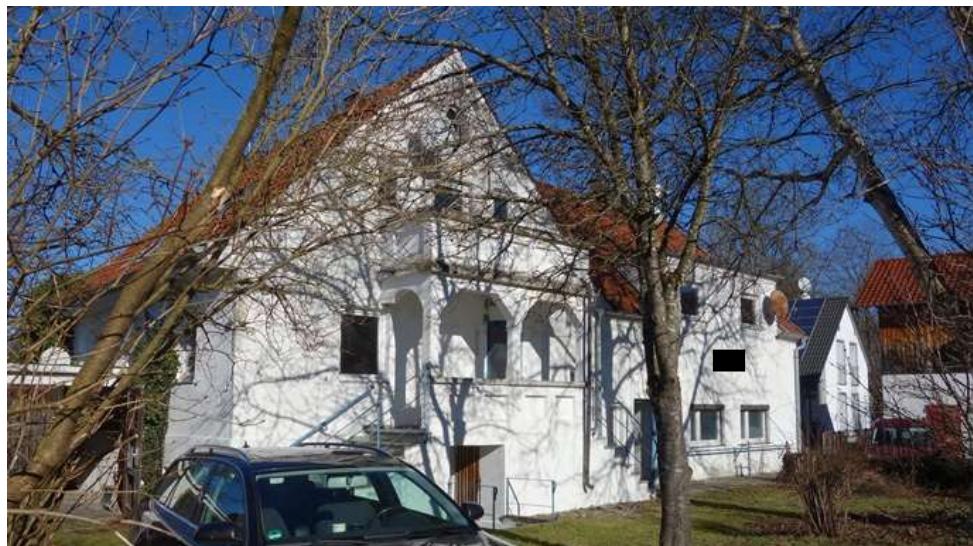
Südfassade Wohnhaus

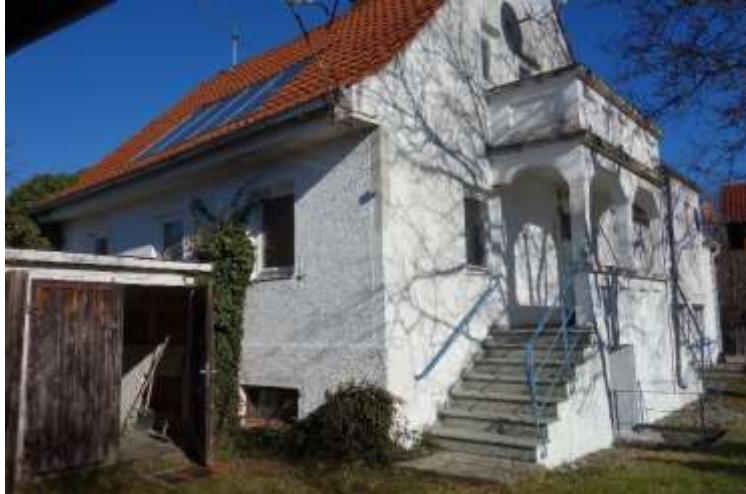
Wohnhaus Südwestfassade älterer Gebäudeteil, Baujahr 1925

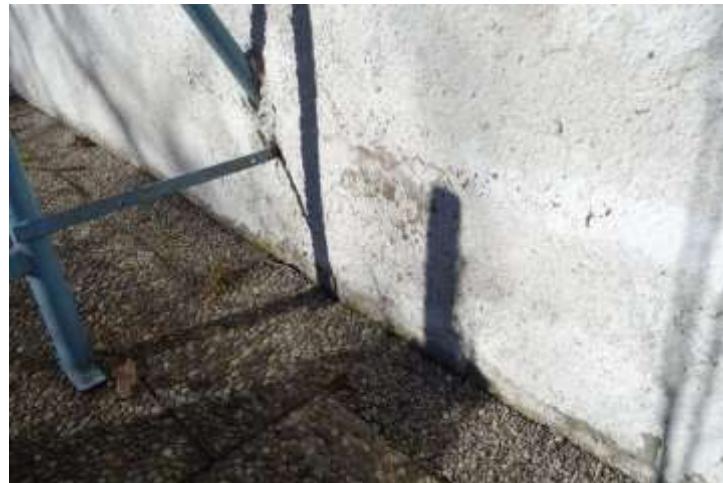
Gebäudeteil Ost, Südseite, Sockelbereich, aufsteigende Feuchte

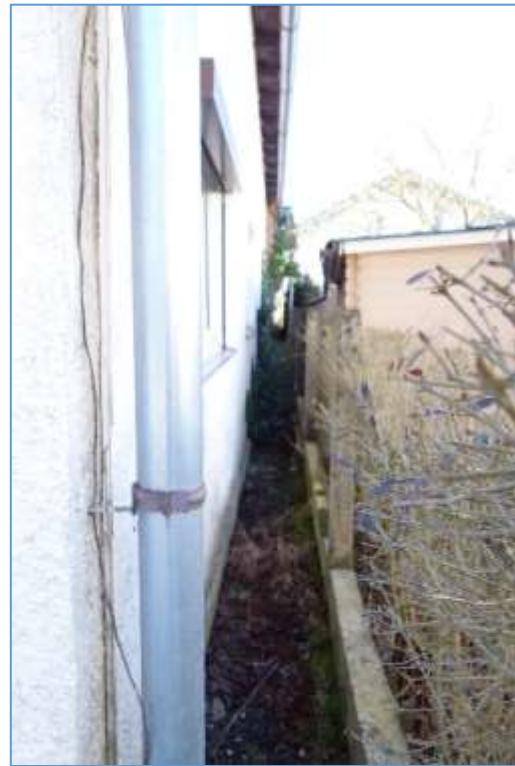
Nordfassade, geringer Abstand zum nordseitigen Nachbarn gering

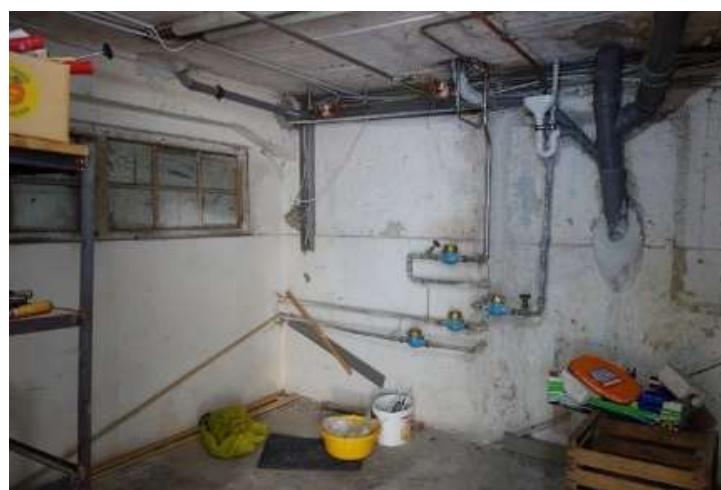
Weiterer Kellerraum mit erneuerten Wasseruhren, Leitungen teils erneuert

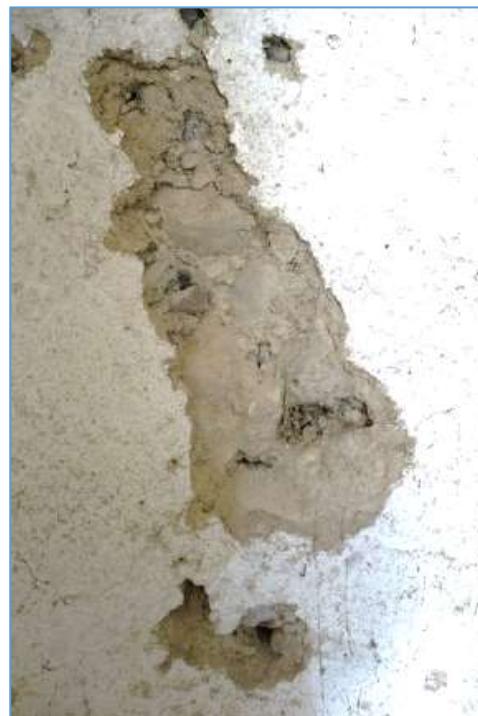
Kellerraum Mischmauerwerk (Foto aufgehellt)

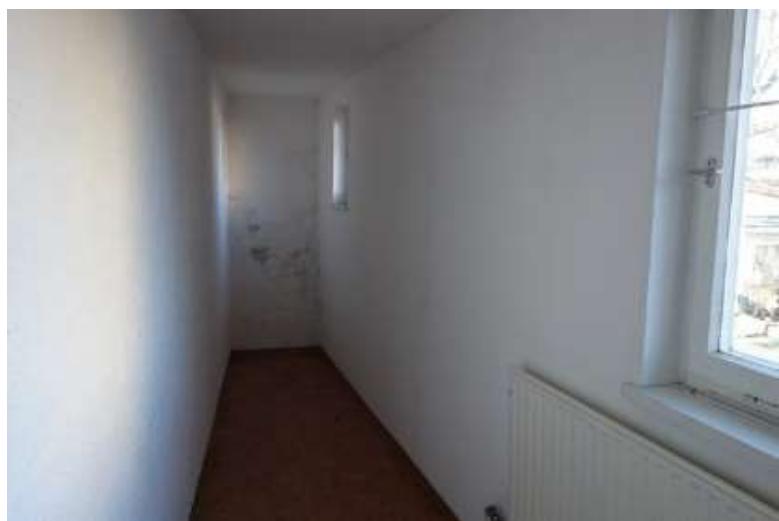
Erdgeschoss Abstelle im Anbau Nord mit Schimmel a. d. westl. Außenwand

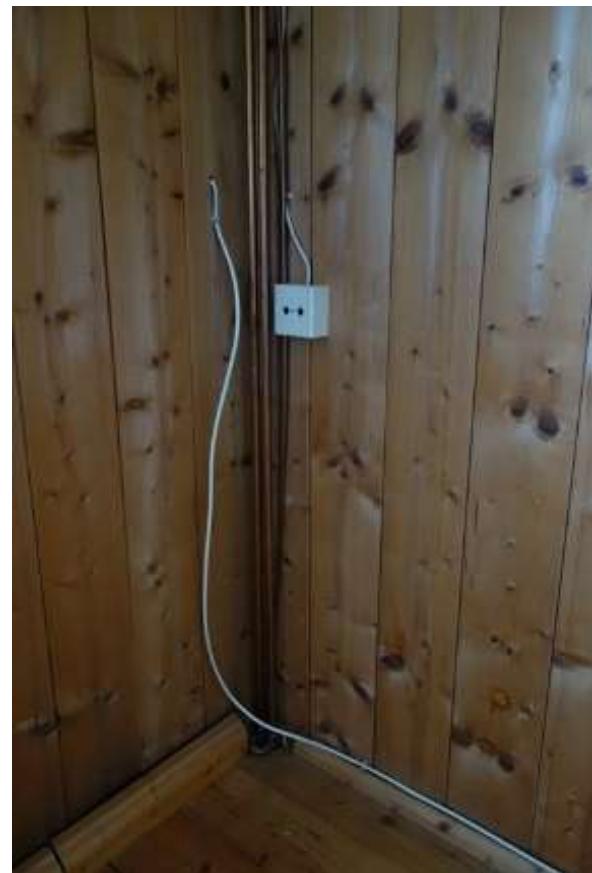
Beispiel für Leitungsführungen (EG, West)

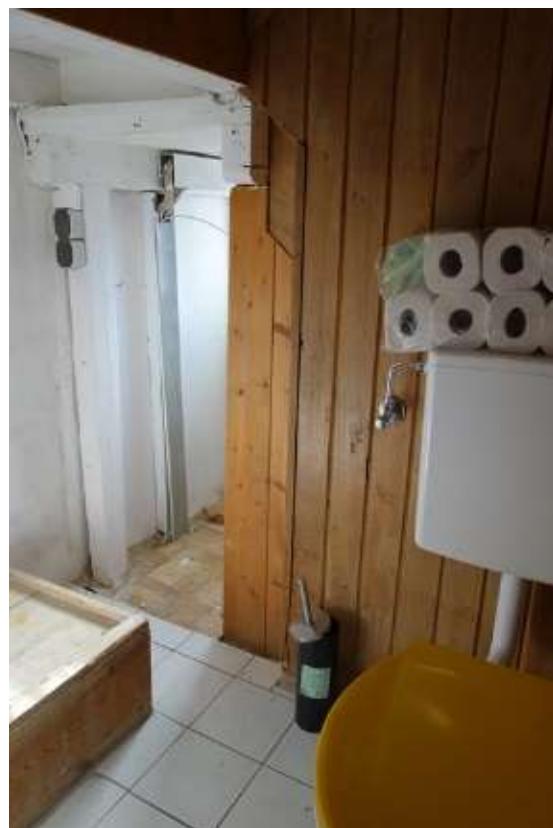
Erdgeschoss Bad, Nische unter der Treppe mit kleinem Fenster, kaum zugänglich

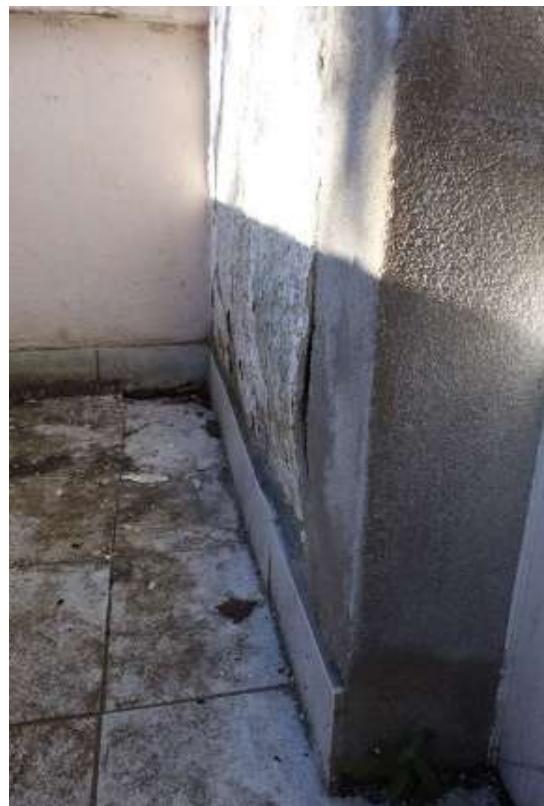
Außenwand beim Balkon, Putzschäden, Hohlraum unter dem Putz

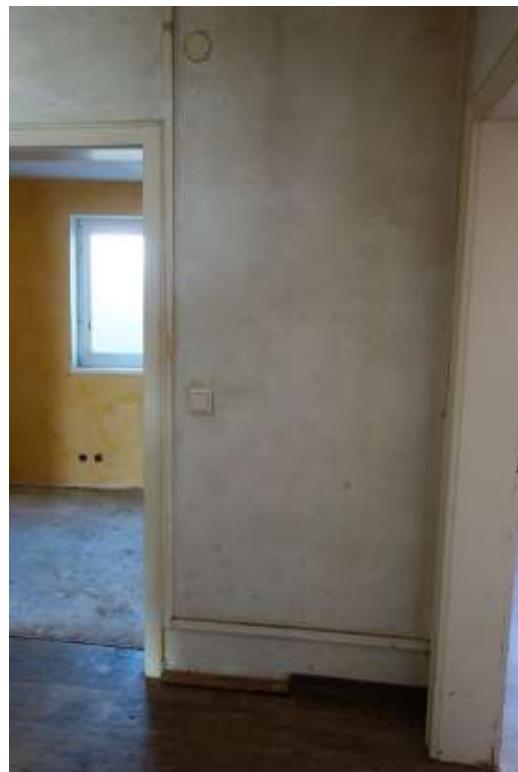
Erdgeschoss Flur, Beispiel f. Ölzuleitungen über Putz

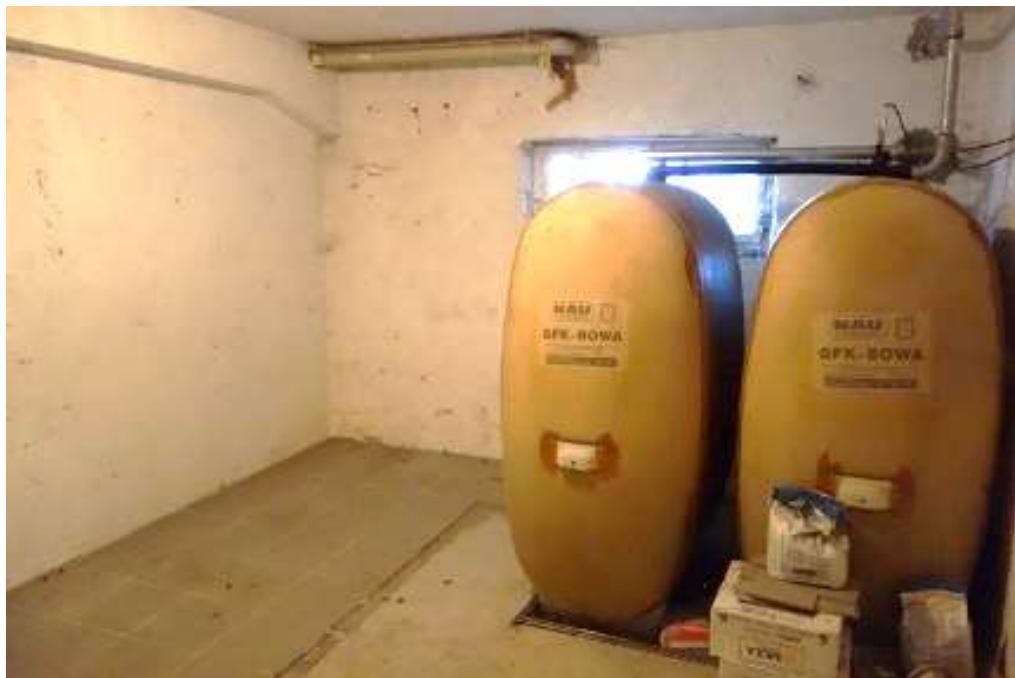
Kellerraum, ältere Öltanks, partielle Erneuerung des Bodenbelags (Foto aufgehellt)

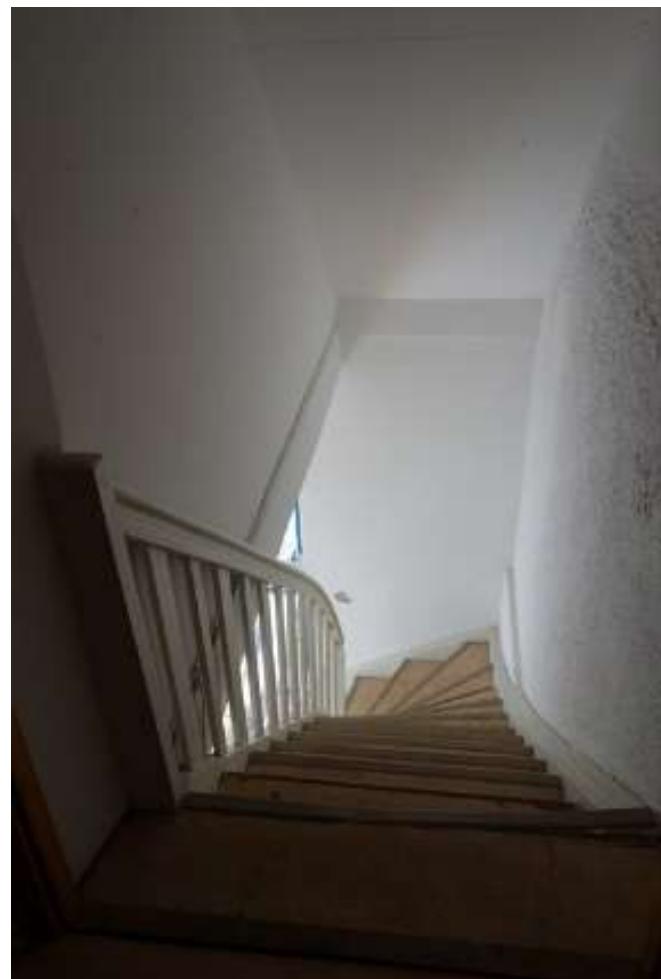
Treppe EG/OG steil, schmal

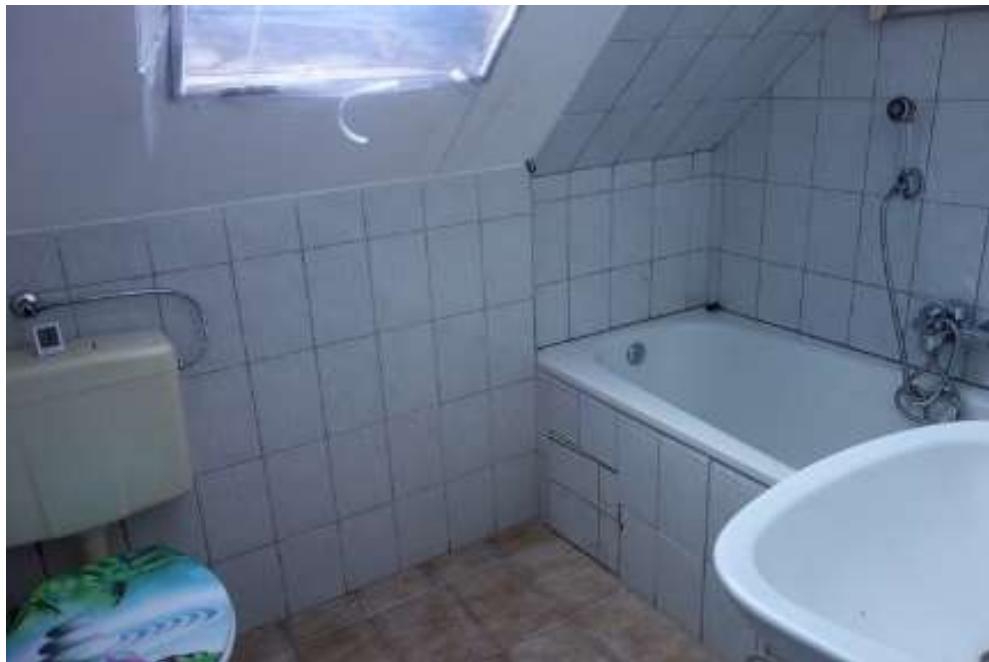
Bad OG mit schadhaftem Dachflächenfenster

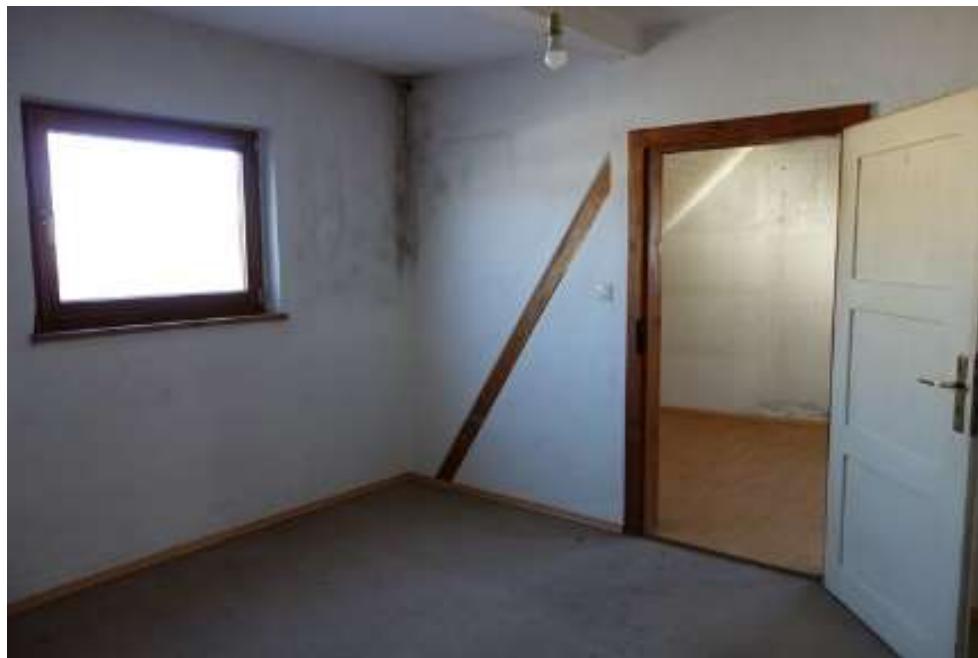
Obergeschoss Wohnraum Schleppgaube nach Norden, Schimmel in den Ecken

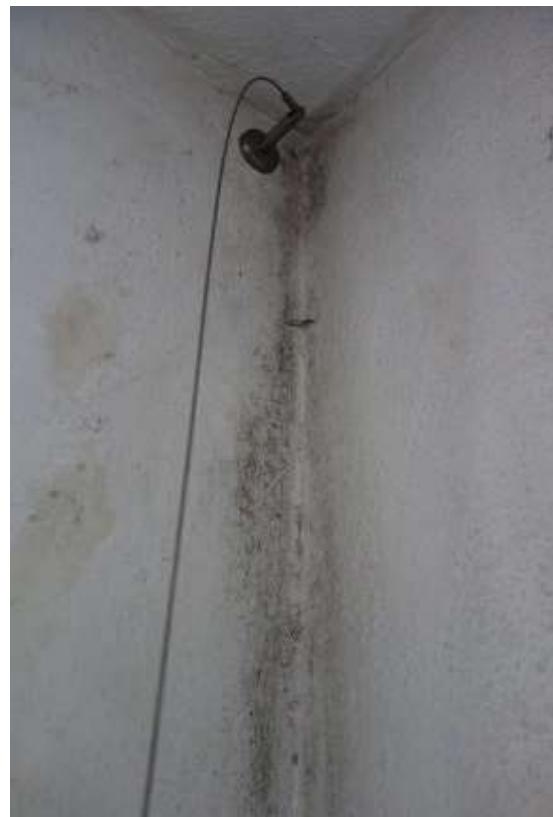
Obergeschoss Wohnraum Schleppgaube nach Norden, Schimmel in den Ecken

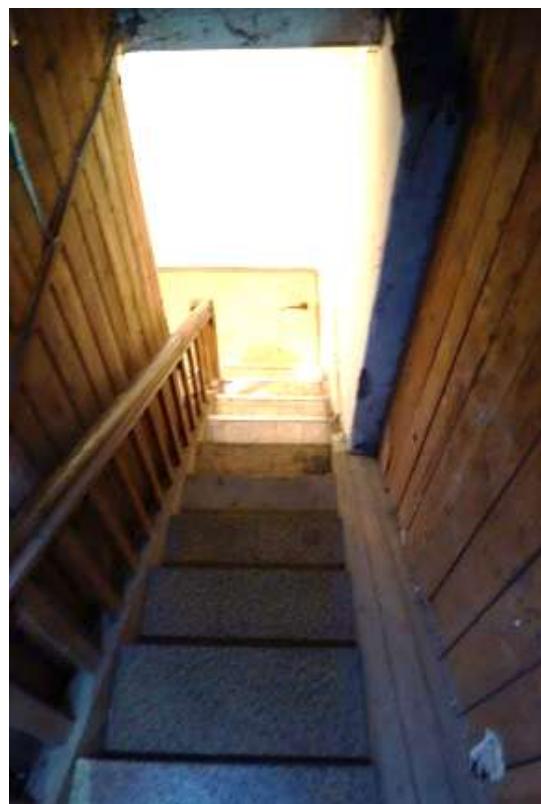
Treppe sehr schmal u. steil zum Dachboden (Foto aufgehellt)

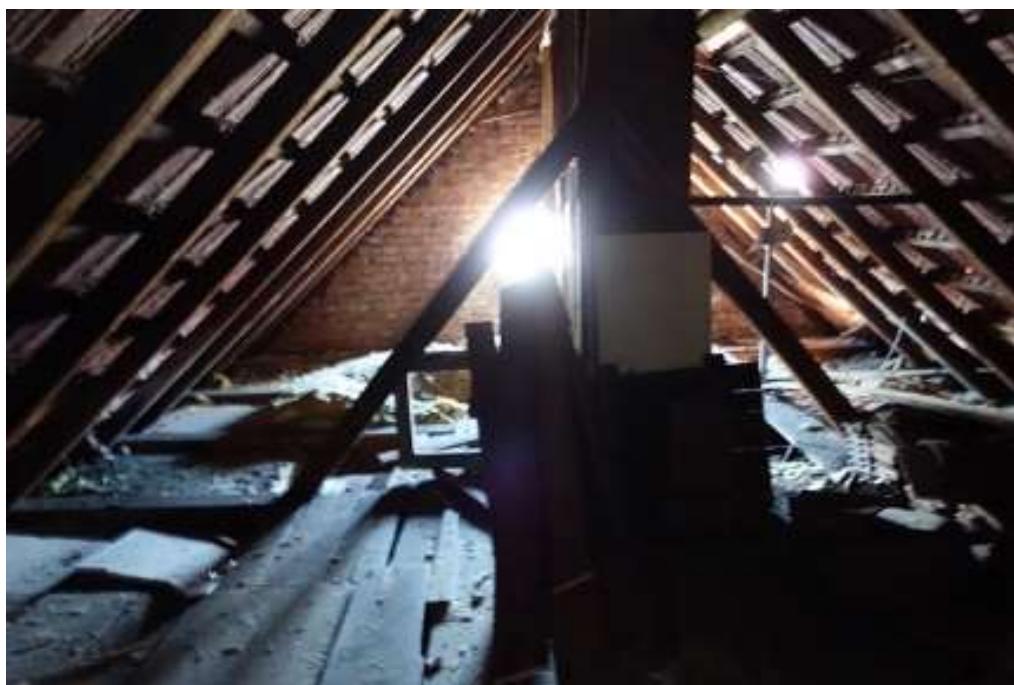
Dachboden mit losen Brettern, Dach ohne Schalung
