GUTACHTEN

gemäß Beschluss des Amtsgerichts Traunstein vom 12.01.2022

AZ: 4 K 20/21

Samerberg, 2022-09-27

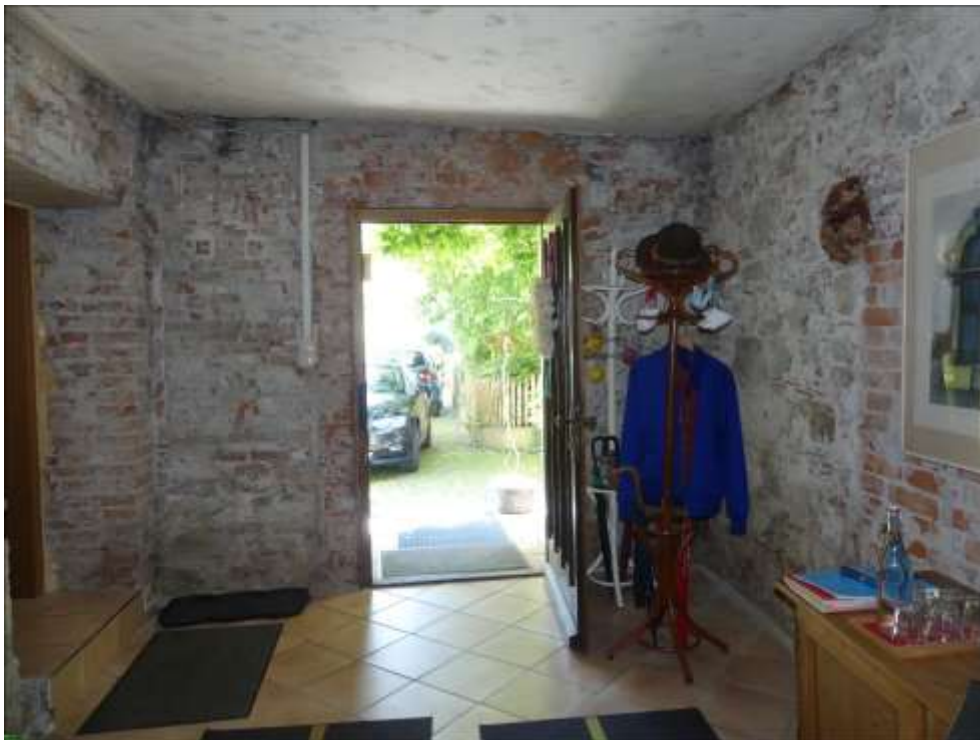
Bild 2: Diele EG

Die Bilder zeigen die Diele bzw. den Eingangsbereich. Mit Ausnahme der hinteren Trennwand zum Treppenaufgang wurde an den Zwischenwänden und der Außenwand der Putz abgeschlagen, hier liegt das Mauerwerk frei.

Bei der östlichen Trennwand und der südseitigen Außenwand besteht das Mauerwerk hauptsächlich aus Ziegeln.

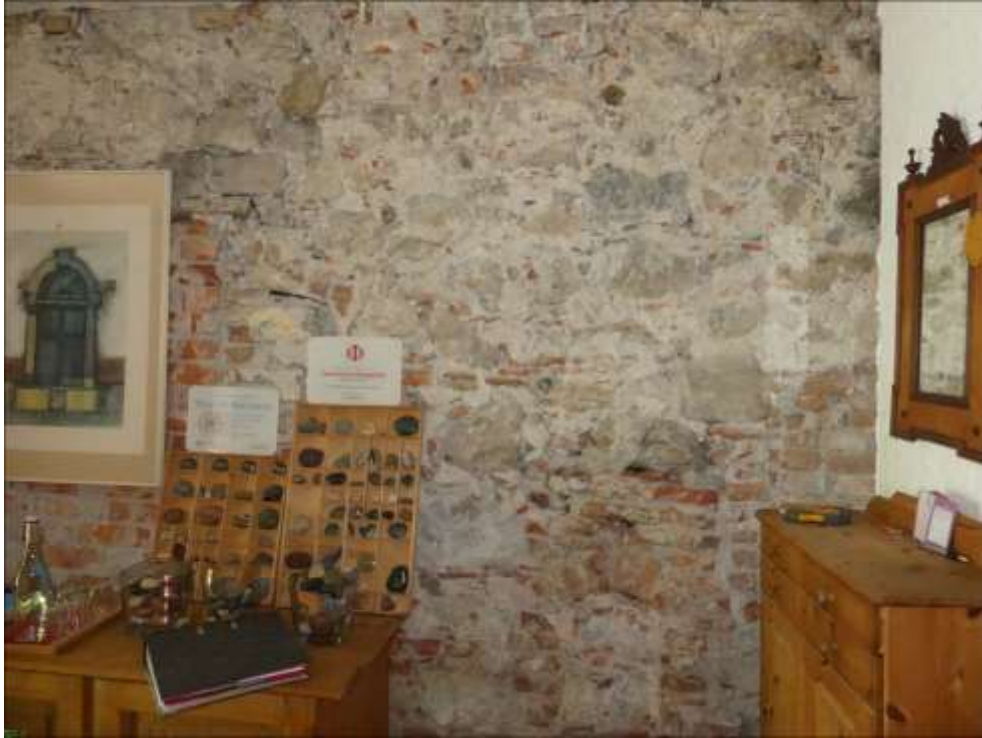
Bild 4: Diele EG, frühere Außenwand

Bei der westseitigen Wand handelt es sich um eine frühere Außenwand. Bei diesem Mauerwerk handelt es sich augenscheinlich um Mischmauerwerk, d. h. hier sind Natursteine und Ziegel gemischt verbaut.

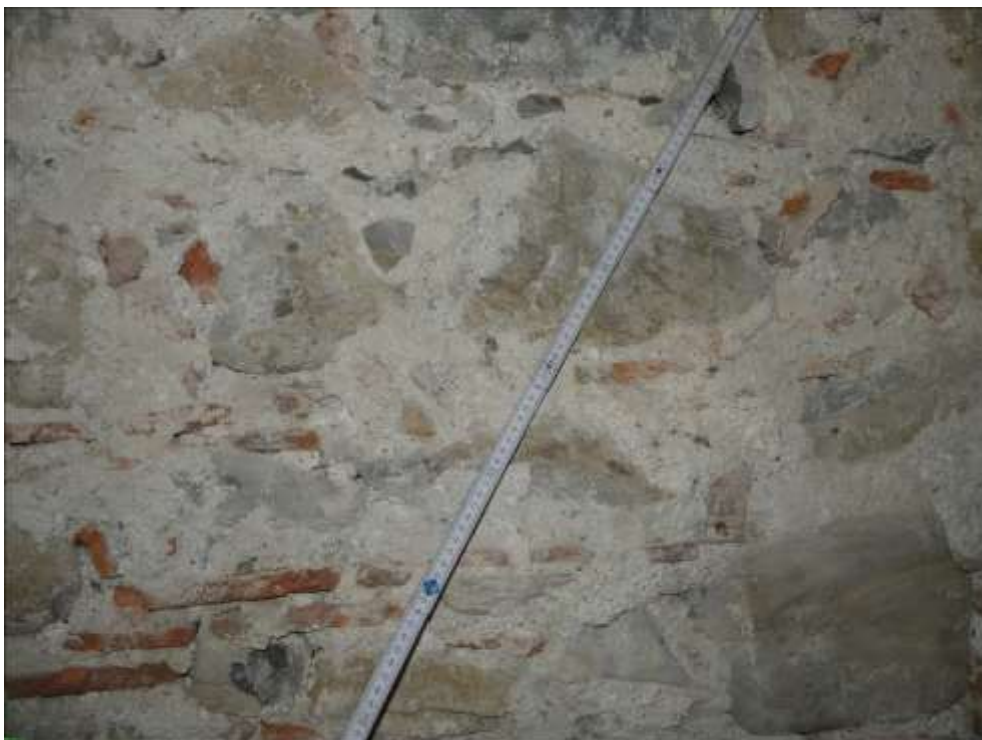
Bild 5 Diele EG, frühere Außenwand, Mischmauerwerk

Es werden orientierende Feuchtigkeitsmessungen mit dem Messgerät Trotec T660 durchgeführt. Die Messwerte liegen an der innenliegenden Trennwand in dem östlich angrenzenden Raum über die gesamte Wandhöhe in Größenordnungen von 150 - 170 digits. Es ist kein signifikanter Unterschied zwischen unterem und oberem Wandbereich erkennbar.

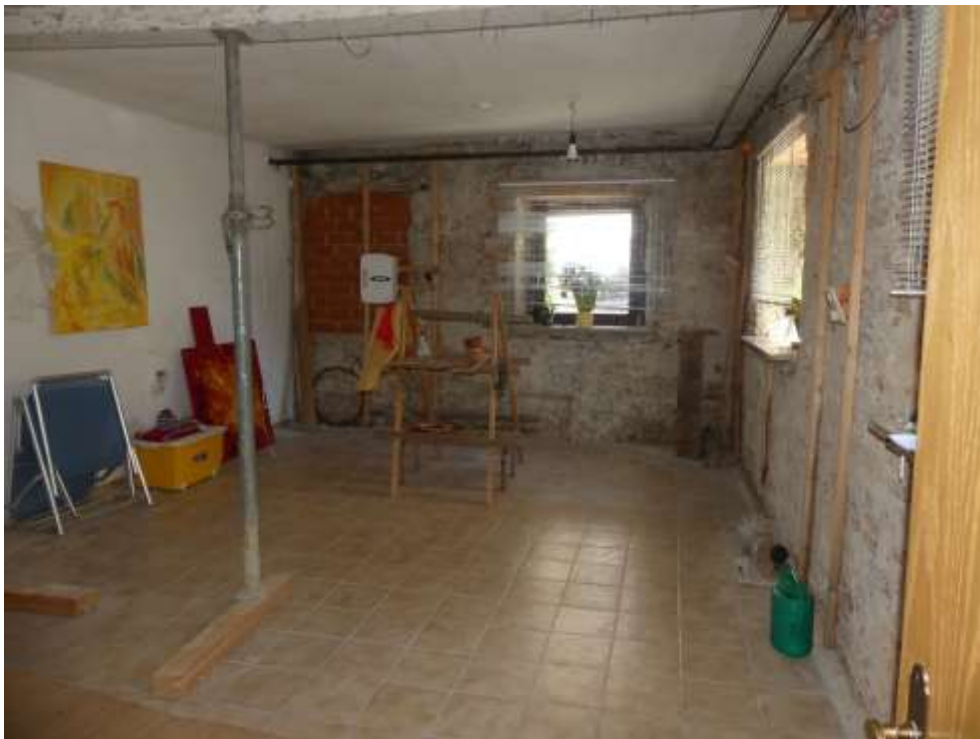
Bild 6: Bügelraum EG

Beim Betreten des Raums ist ein muffiger Geruch wahrnehmbar. In der Außenwand ist ein feuchtigkeitsgesteuerter Lüfter eingebaut.

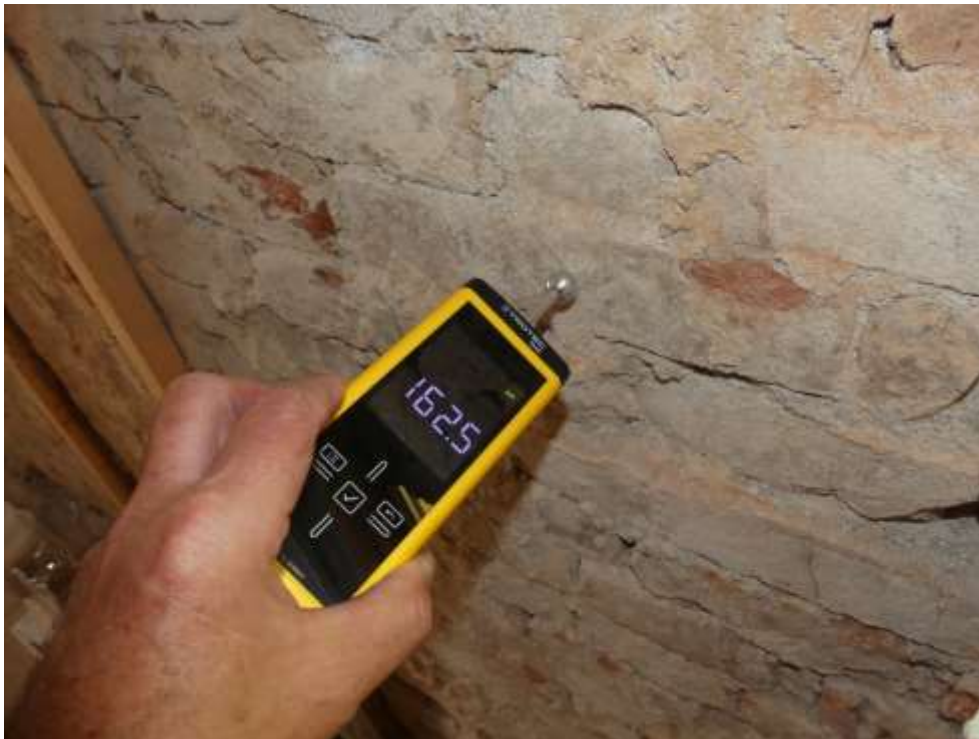
Bild 7: Außenwand EG

Das Außenmauerwerk besteht hier aus Ziegelmauerwerk, die Außenmauerdicke beträgt knapp 60 cm.

Orientierende Feuchtigkeitsmessungen ergeben auch in diesem Raum am Mauerwerk ähnliche Werte in der Diele, so z. B. an den beiden südseitigen Fenstern in Brüstungshöhe am Ziegel ca. 160 digits.

Die Messwerte variieren über die Wandhöhe nicht signifikant.

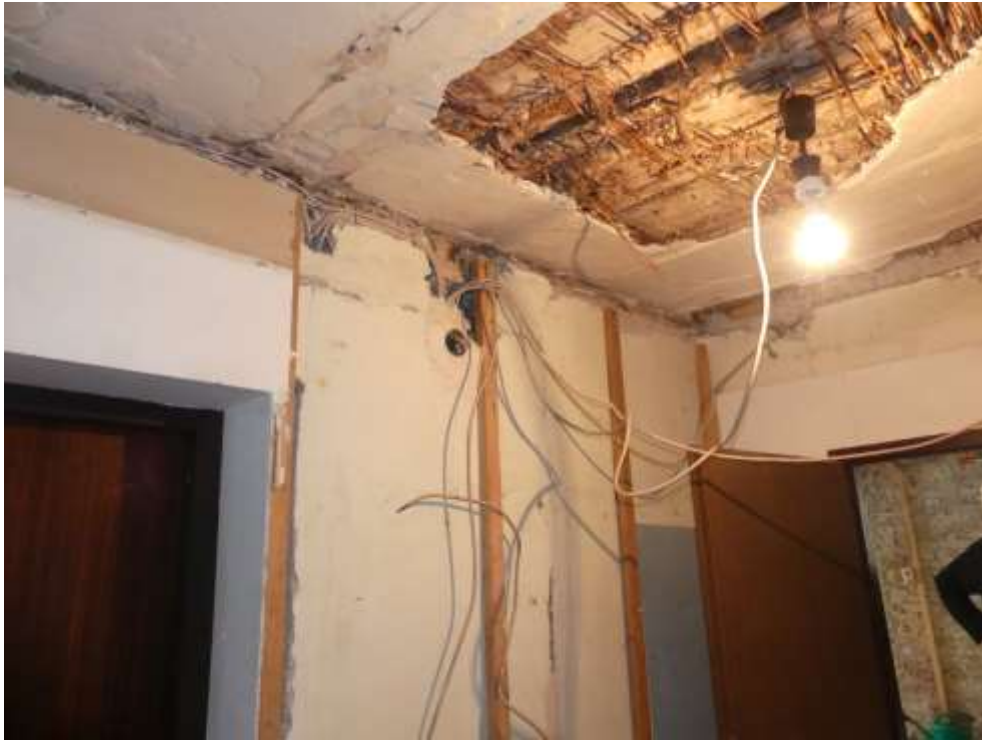
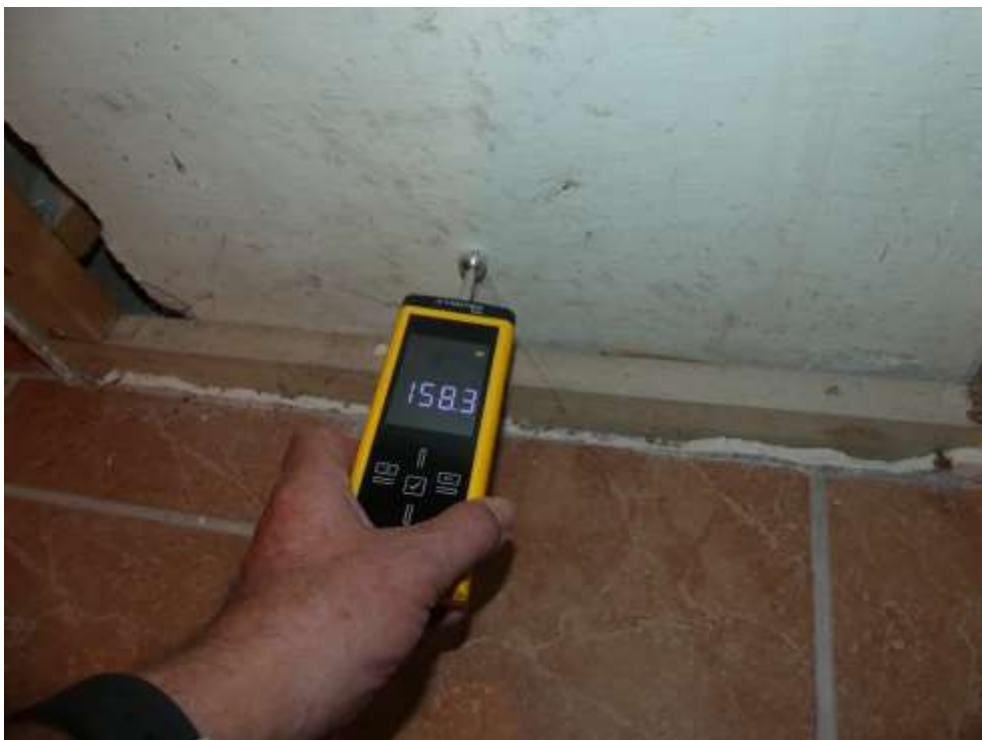
Bild 8: früheres Bad

Bild 9: früheres Bad

In dem Raum ist am Boden ein Fliesenbelag verlegt. Die Fliesenfugen haben ein unterschiedliches Erscheinungsbild. Die Farbe variiert von hellgrau bis

fast dunkelschwarz. In den dunklen Bereich steigen die Messwerte gegenüber den Bereichen mit heller Fuge signifikant an.

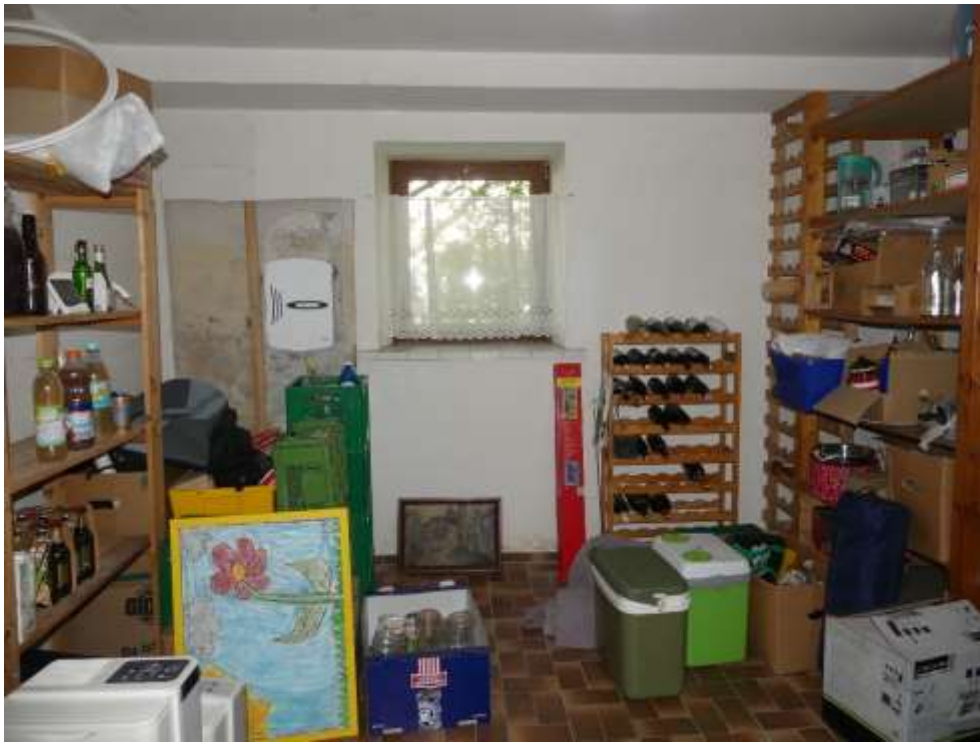
Bild 10: Lagerraum

Die weiteren beiden Bilder zeigen den Lagerraum. Die Wandoberflächen im Lagerraum sind mit Vorsatzschalen verkleidet.

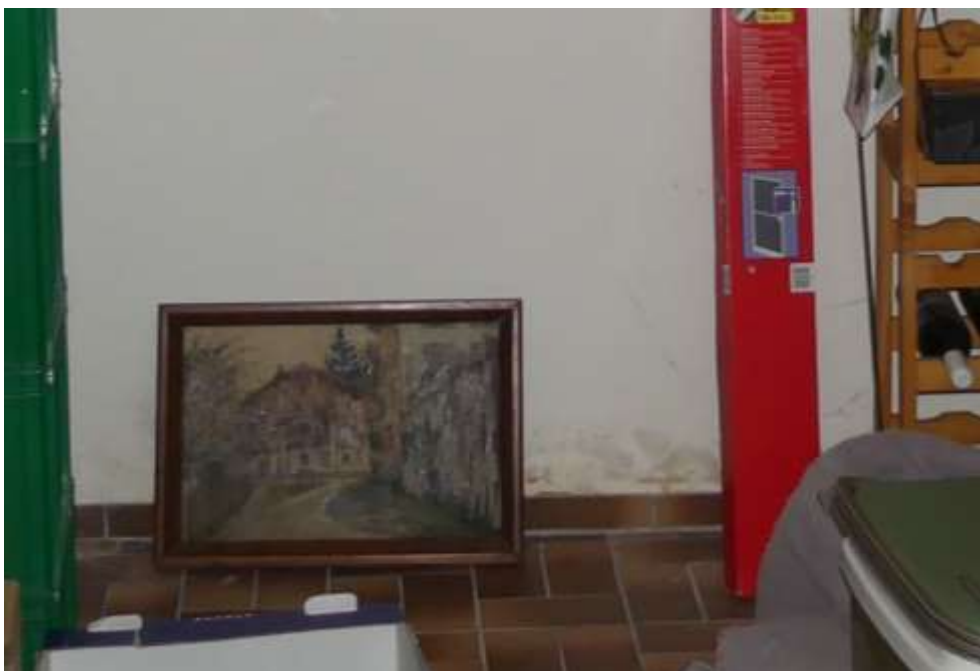
Bild 11: Lagerraum Außenwand

Im Sockelbereich der Außenwand zeichnen sich Feuchtigkeitsschäden ab.

Salze können Feuchtigkeitsschäden verursachen. Letzteres zeigt sich meist in Form von Salzausblühungen an der Oberfläche, ein Ablösen des Anstrichs oder Putzschäden, wie sie hier an einigen Stellen festgestellt werden konnten. Siehe hierzu die Bilder 11, 14, 16 und 17.

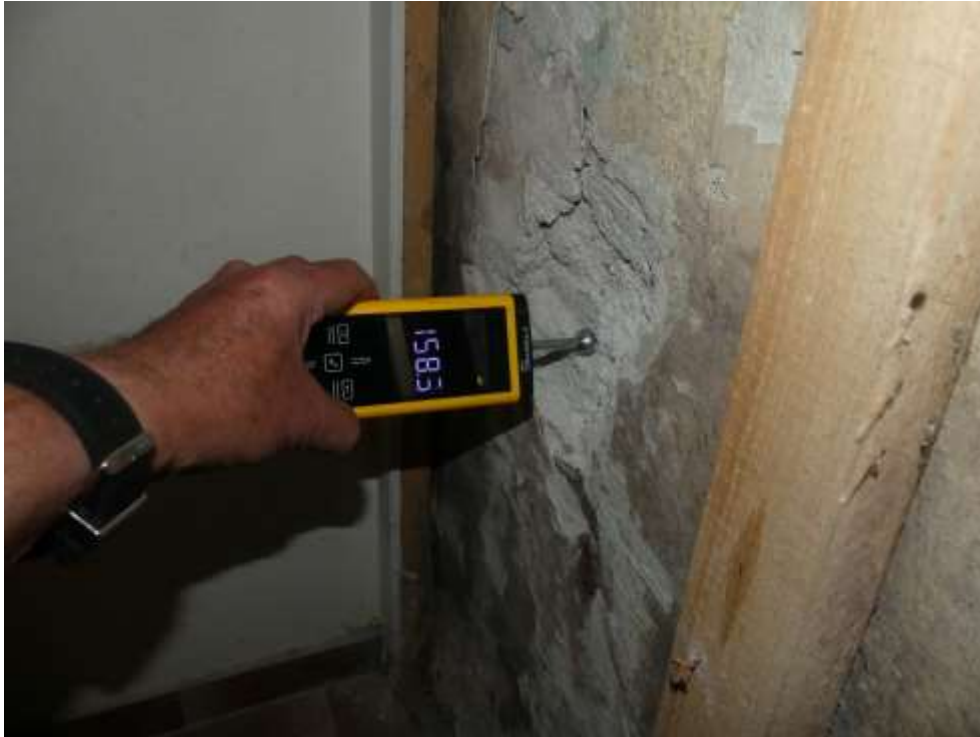
Bild 12: Östliche Außenwand

An einer Stelle ist die Verkleidung geöffnet, dort ist in der Außenwand auch wieder ein feuchtegesteuerter Ventilator eingebaut.

Die Messwerte an der freigelegten Wandoberfläche liegen im Sockelbereich bei ca. 110 - 120 digits. An einer Bruchstelle steigen die Werte auf 160 digits.

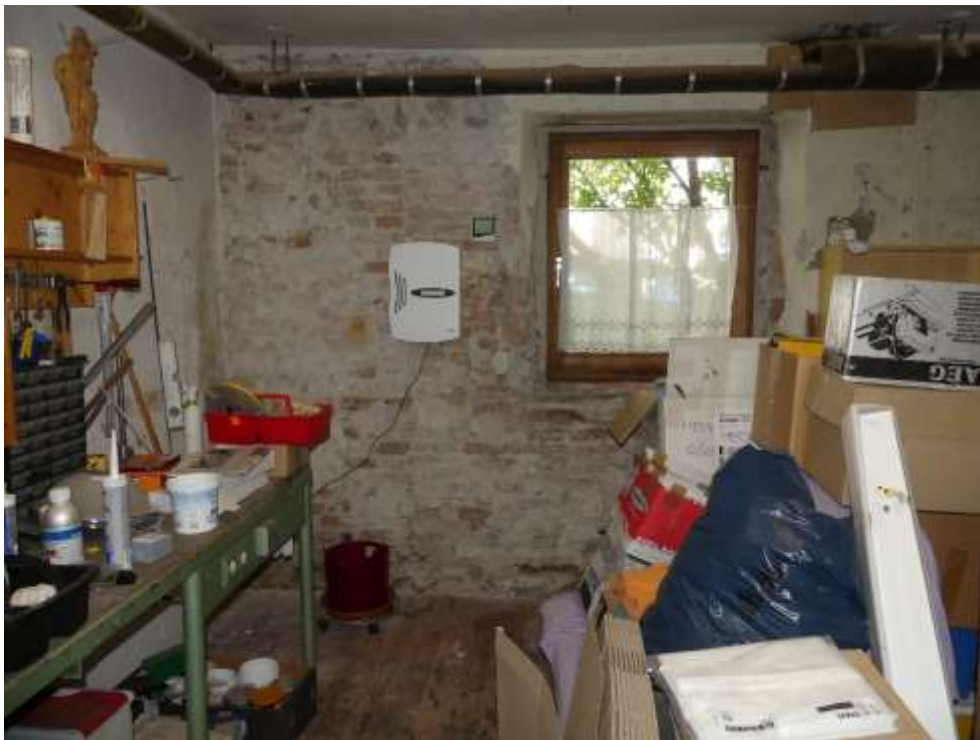
Bild 13: Werkstatt

In dem hinteren Raum, der als Werkstatt genutzt wird (im Grundriss als Keller bezeichnet), liegt wieder das Außenmauerwerk frei. Auch hier sind im Sockelbereich Werte von um die 170 digits zu messen. Gleiches gilt für den oberen Wandbereich.

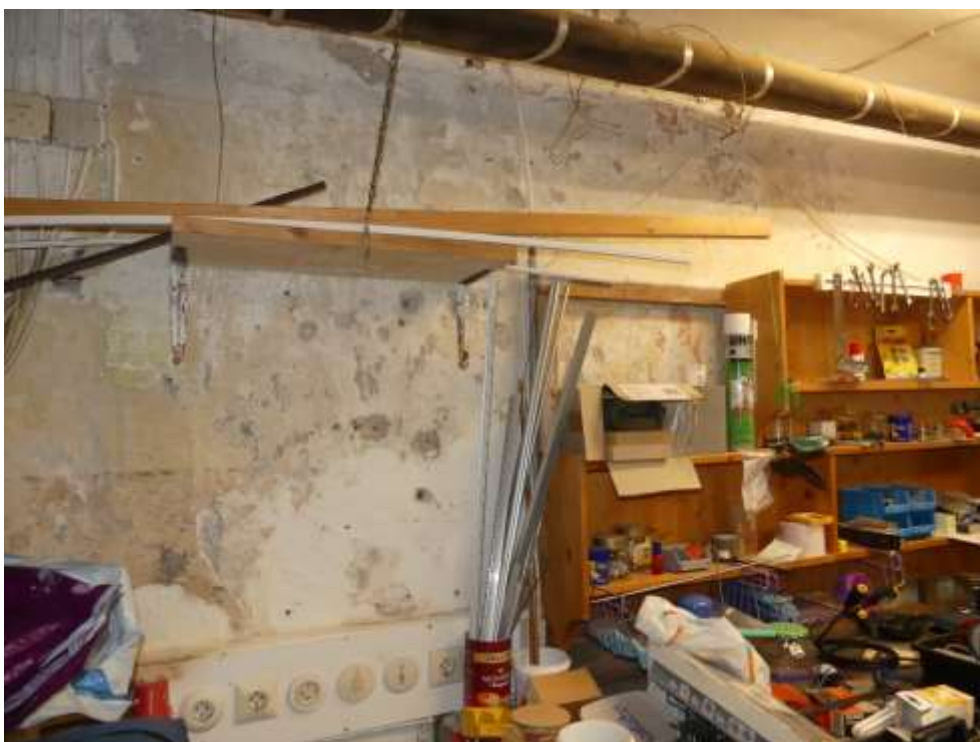
Bild 14: Werkstatt

Bild 14 zeigt die Gebäudetrennwand.

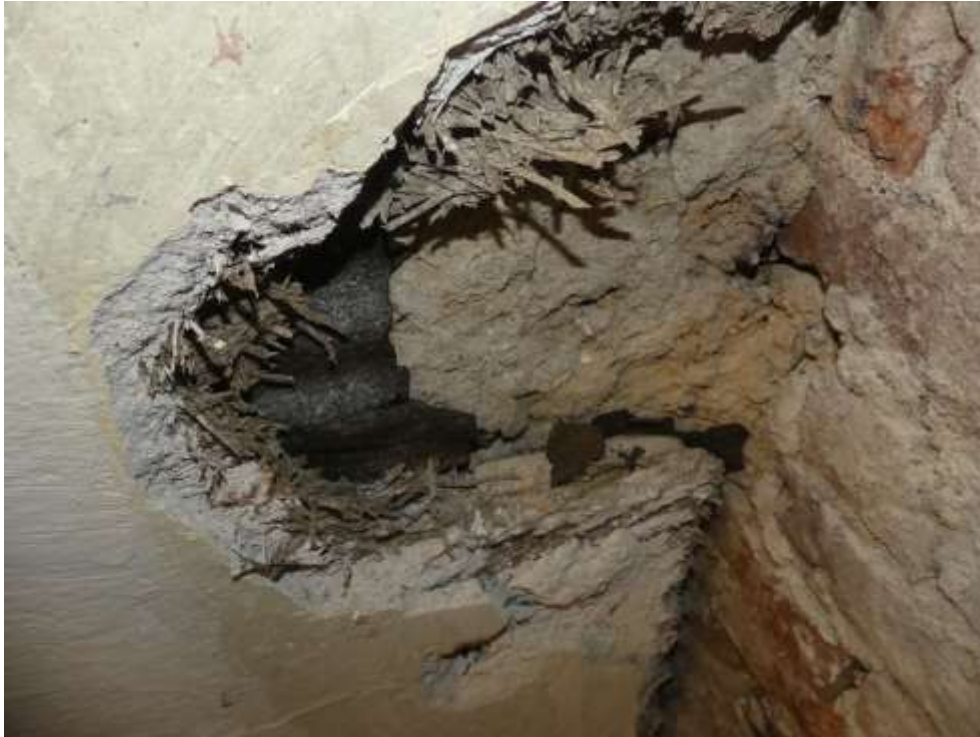
Bild 15: Werkstatt, Gebäudetrennwand

An der Gebäudetrennwand zum nördlich angrenzenden Nachbargebäude ist im unteren Wandbereich noch eine Putzschicht auf Holzwolleleichtbauplatte zu sehen. Diese wird an einer Stelle geöffnet. Es ist augenscheinlich eine bituminöse Dachbahn eingebaut.

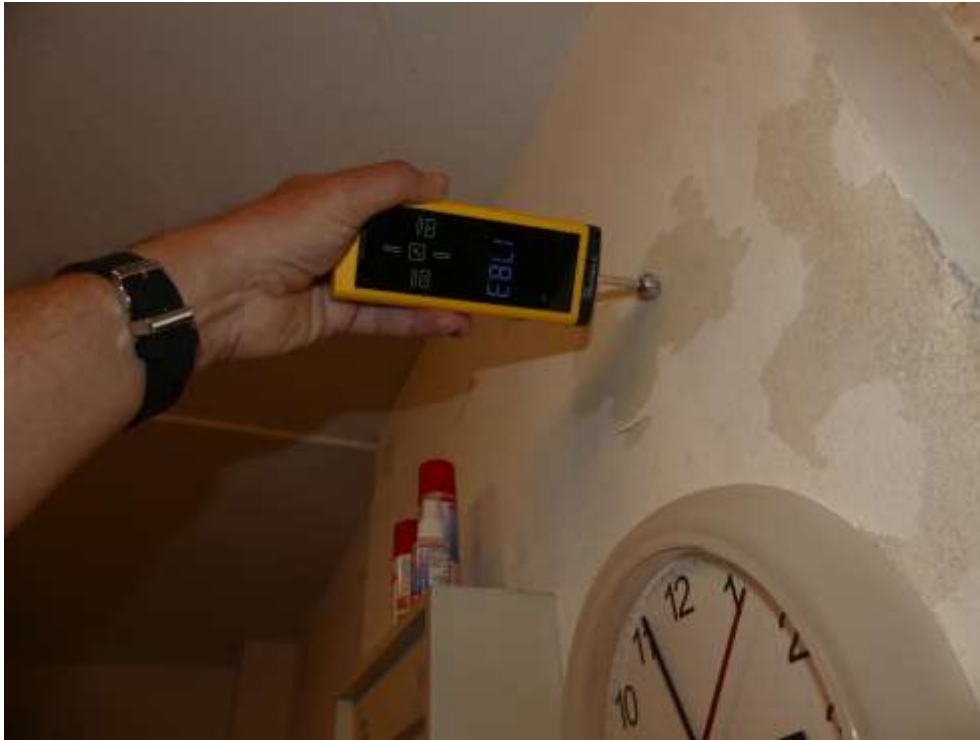
Bild 16: Raum unterhalb der Treppe

In dem Raum unterhalb der Treppe sind die Wandflächen verputzt. An der westlichen Trennwand zum späteren Anbau blättert im Bereich der Türleibung und im oberen Wandbereich die Farbe ab. Orientierende Feuchtigkeitsmessungen in diesem Bereich ergeben Werte in einer Größenordnung von 170 - 180 digits.

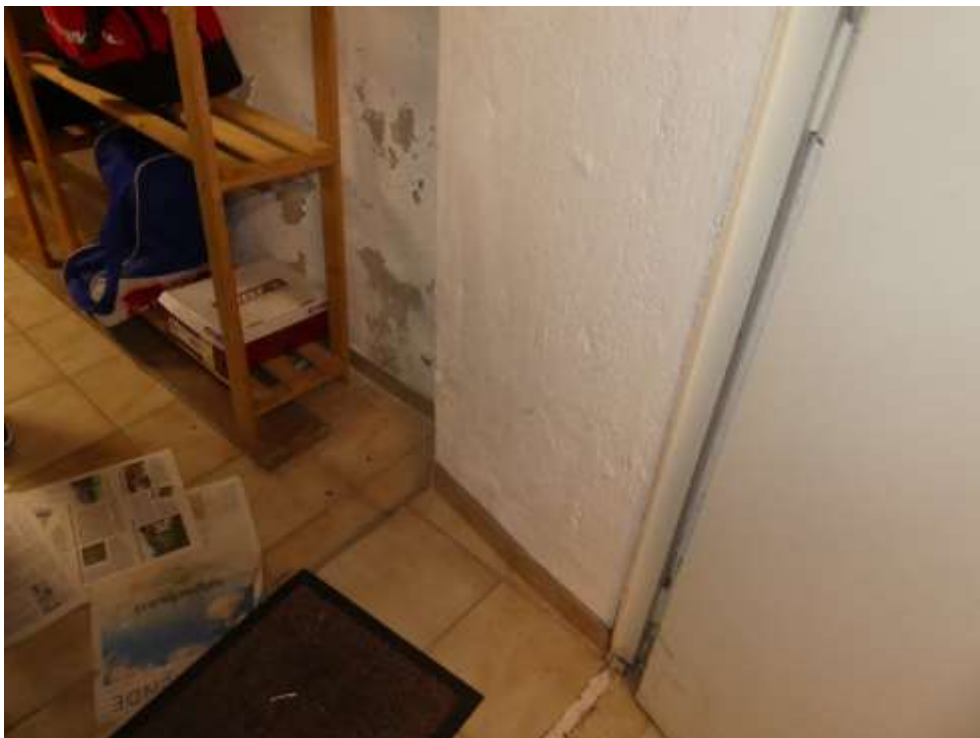
Bild 17: Heizöllagerraum

Im Heizöllagerraum zeichnen sich an der rechten Trennwand zum Nachbargebäude im Sockelbereich Farbabbblätterungen ab.

Die Messwerte liegen auch hier im signifikant hohen Bereich.

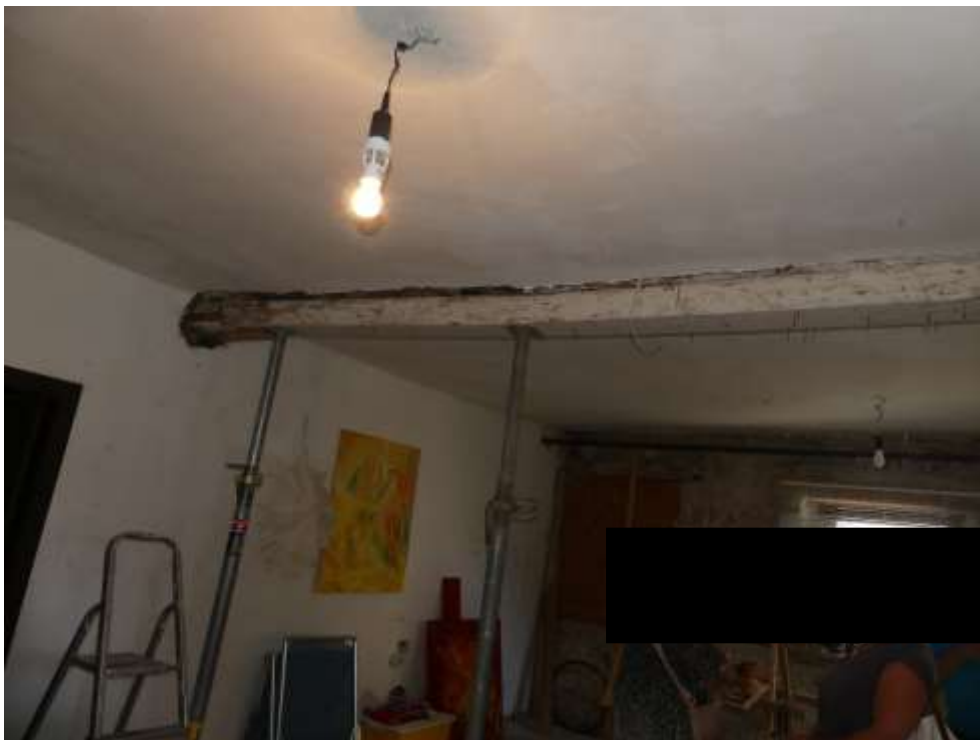
Bild 18: Holzbalken unter der Decke

Im Außenauflegerbereich sind in Bezug auf Fäulnis keine Auffälligkeiten erkennbar soweit der Balken einsehbar ist.

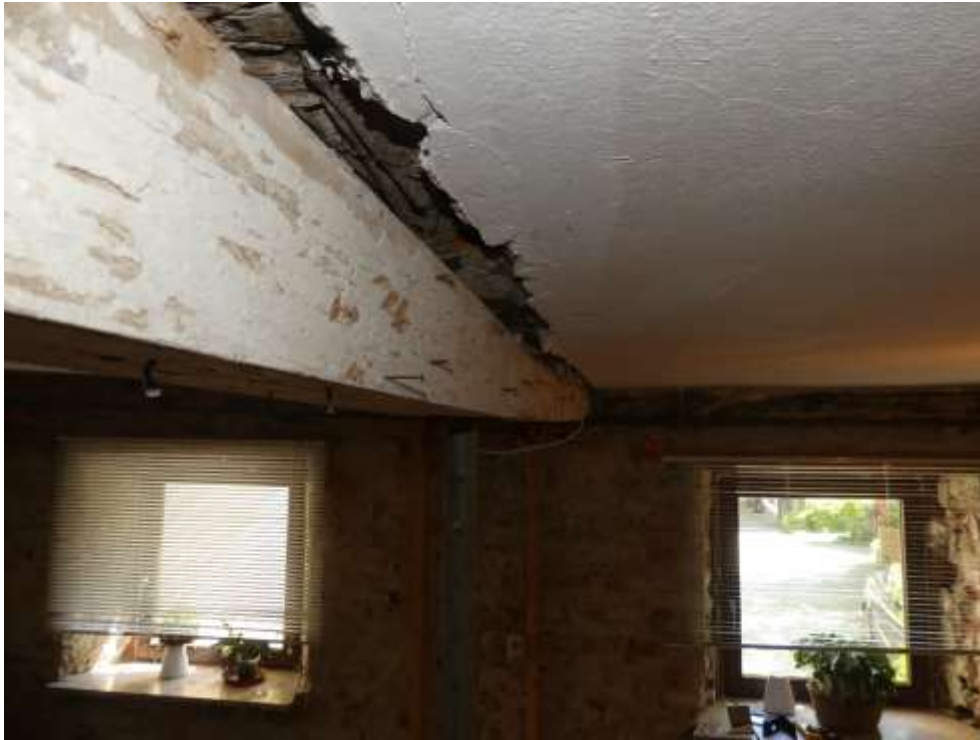
In Deckenmitte ist bereits per Augenschein ein deutlicher Durchhang erkennbar (Durchbiegung). Der Balken ist mittels Stahlstützen abgestützt.

Bild 19: Holzbalken mit deutlichem Durchhang

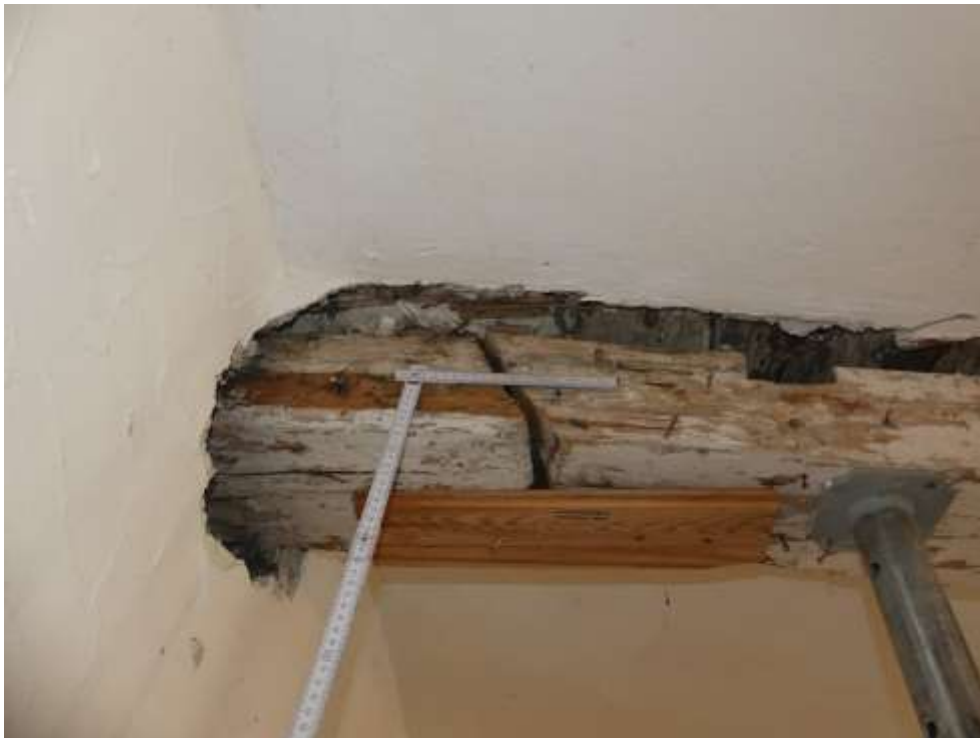
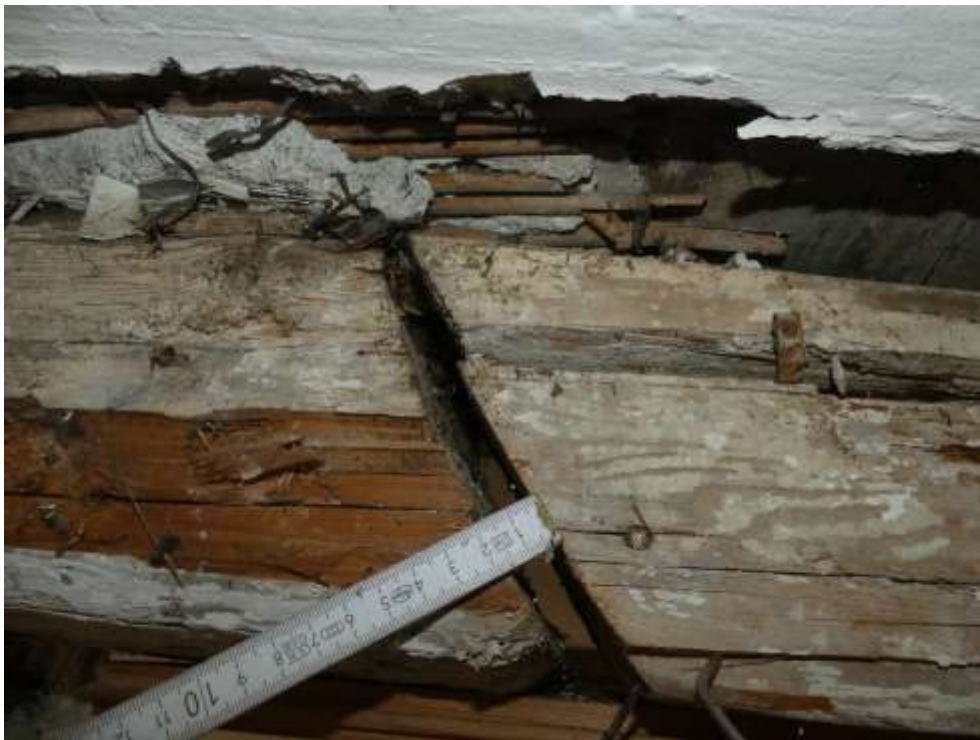
Im Auflagerbereich vor der Trennwand ist der Balken gestoßen mit schrägen Flanken. Die lichte Spaltbreite beträgt hier ca. 15 mm.

Bild 20: Deckenbalken Stoß

Bild 21: Deckenbalken Stoß

Der Festigkeitstest mit einem spitzen Messer zeigt keine Auffälligkeiten. Es ist insbesondere auch kein Würfelbruch o. ä. sichtbar.

In dem vorliegenden Fall haben die beiden Balkenenden keinen Kontakt mehr, das heißt hier können derzeit keine Kräfte mehr übertragen werden.

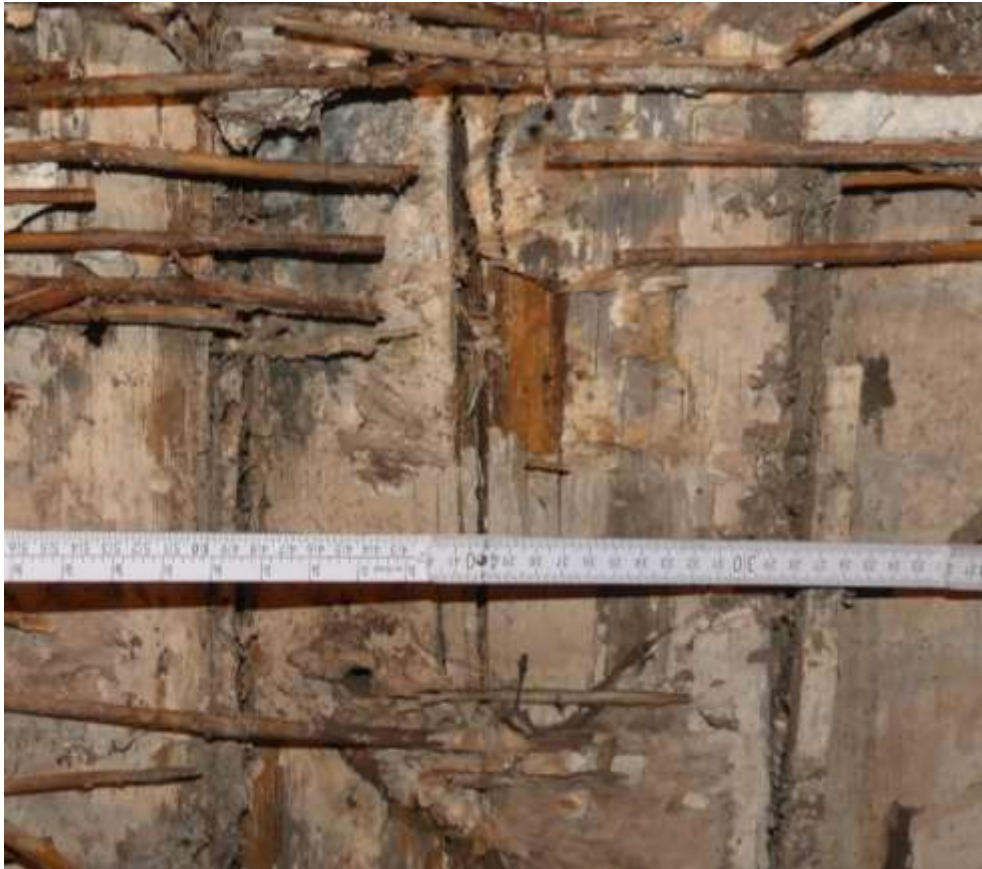
Bild 22: Deckenbalken

Ansonsten ist die Deckenkonstruktion nicht einsehbar. Es ist insbesondere nicht zu sehen, wo und wie Balken ausgetauscht oder ergänzt worden sind.

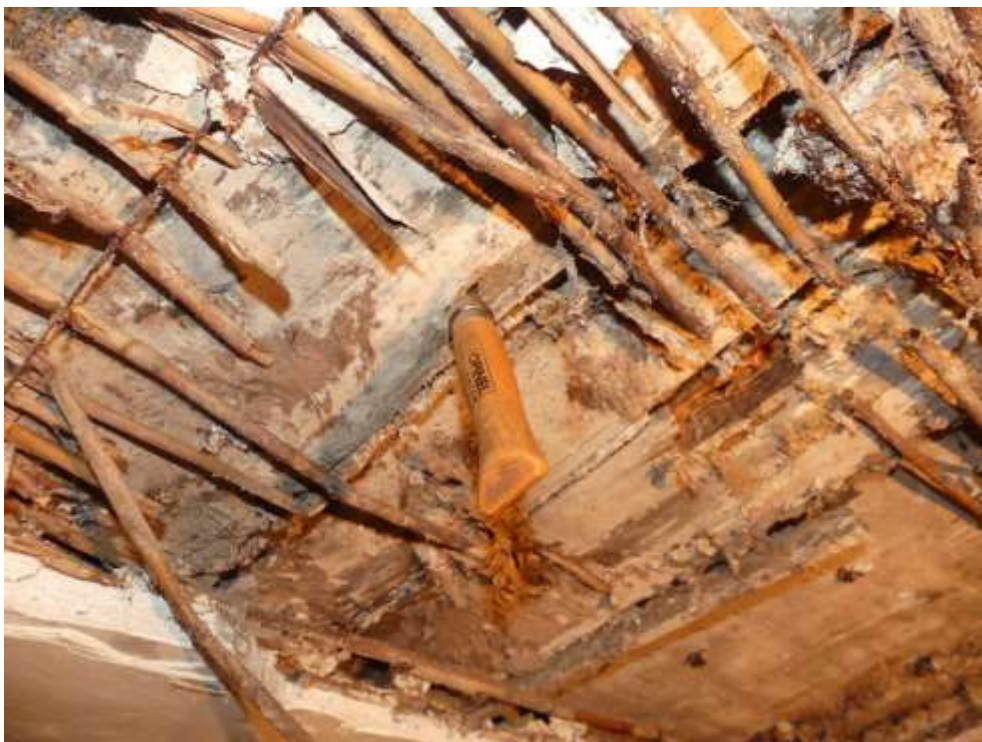
Bild 23: Deckenbalken geschädigt

An der freiliegenden Decke konnte noch befallenes bzw. geschädigtes Holz festgestellt werden. Das heißt, das befallene Holz wurde hier noch nicht vollständig entfernt.

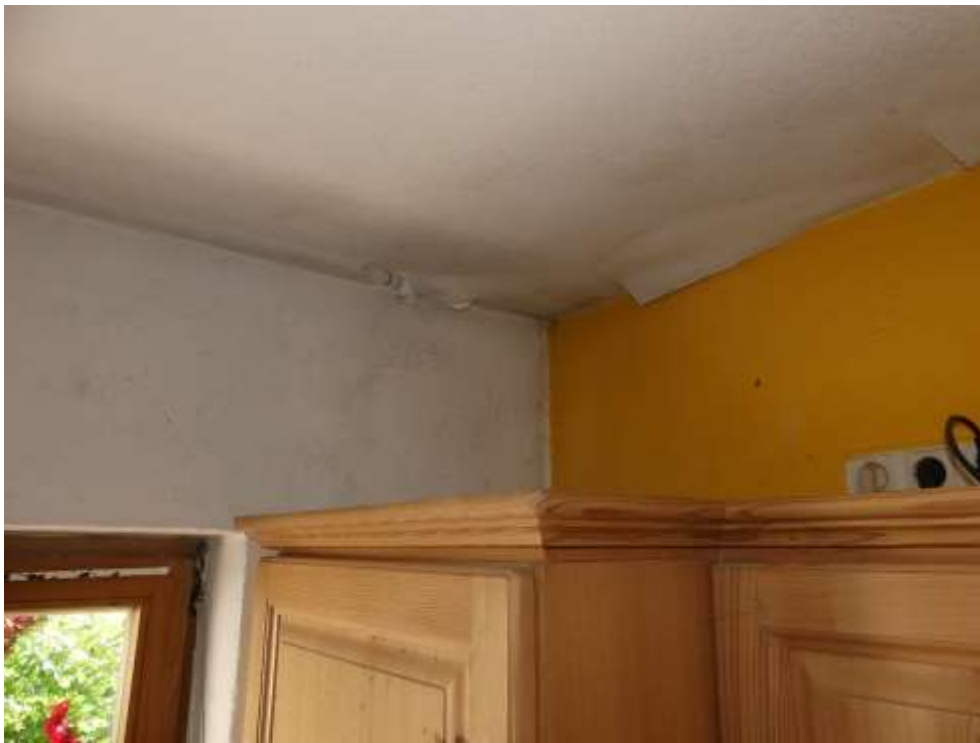
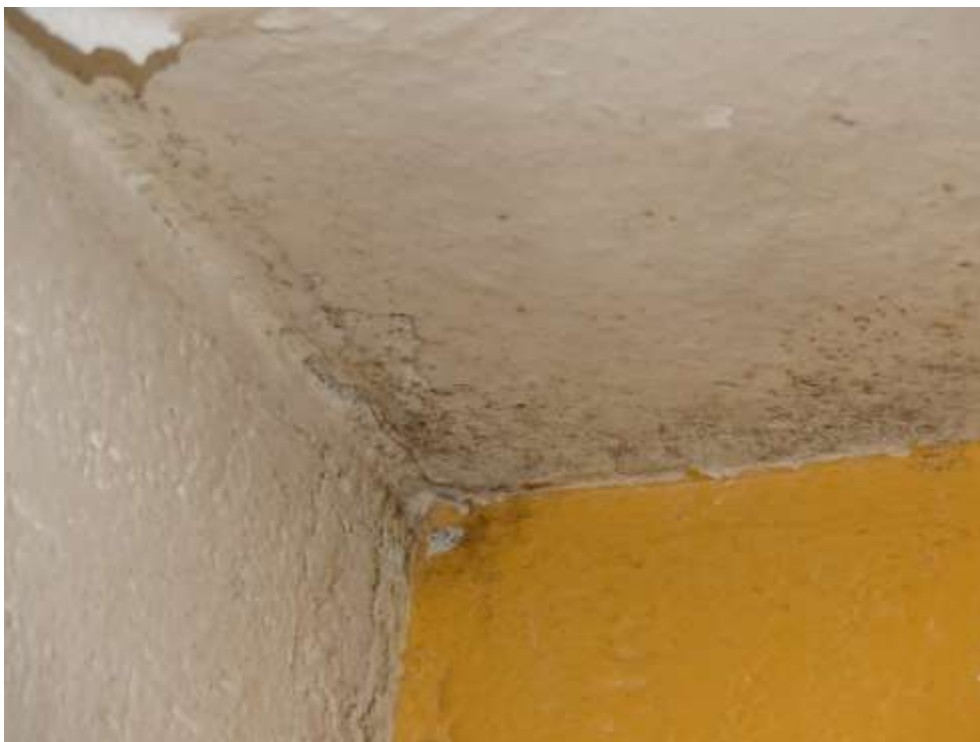
Bild 24: Küche Außenecke

Bild 25: Küche Außenecke

Das vorhandene Schadensbild ist typisch für Pilzbefall, der auf Oberflächenfeuchte bzw. Kapillarkondensation zurückzuführen ist. In dem schadensrelevanten Bereich gab es keine sichtbaren Anzeichen oder Hinweise, die auf

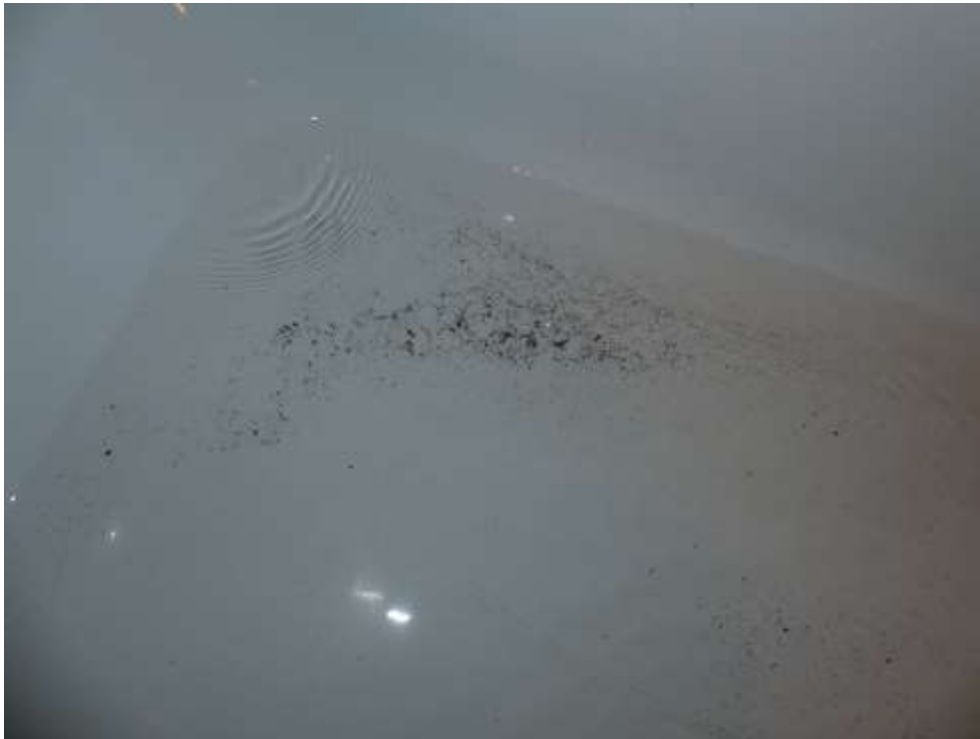
Das Badezimmer im 1. OG wird nach Angabe nicht genutzt. Beim Aufdrehen vom Kaltwasser in der Badewanne sammeln sich leicht dunkle Rückstände in der Badewanne. Beim Aufdrehen vom Warmwasser verstärkt sich dieser Effekt.

Bild 26: Rückstände im Leitungswasser (Badewanne)

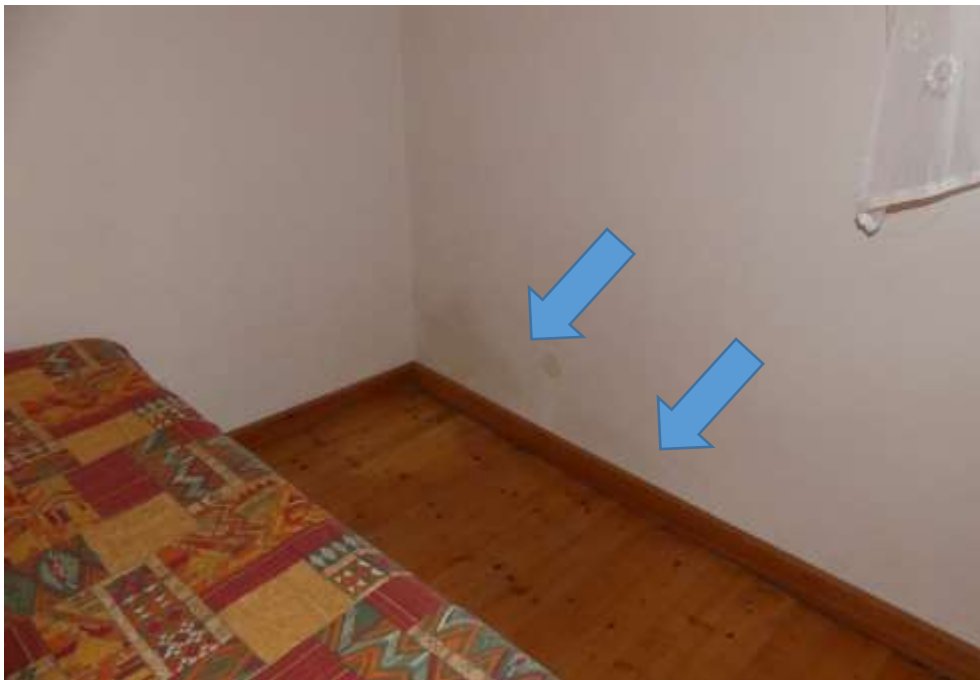
Bild 27: Schlafzimmer OG

An der ostseitigen Außenwand im Schlafzimmer im OG zeichnet sich im unteren Wandbereich ein dunklerer Bereich ab. Orientierende Feuchtigkeitsmessungen ergeben in dem Bereich eine Ausgleichsfeuchte unter 50 Skalentellen. Es ist derzeit also keine Feuchtigkeit messbar. Es sind auch keine Ausblühungen oder dgl. zu sehen. Das Erscheinungsbild ähnelt einem Tauwasserproblem.

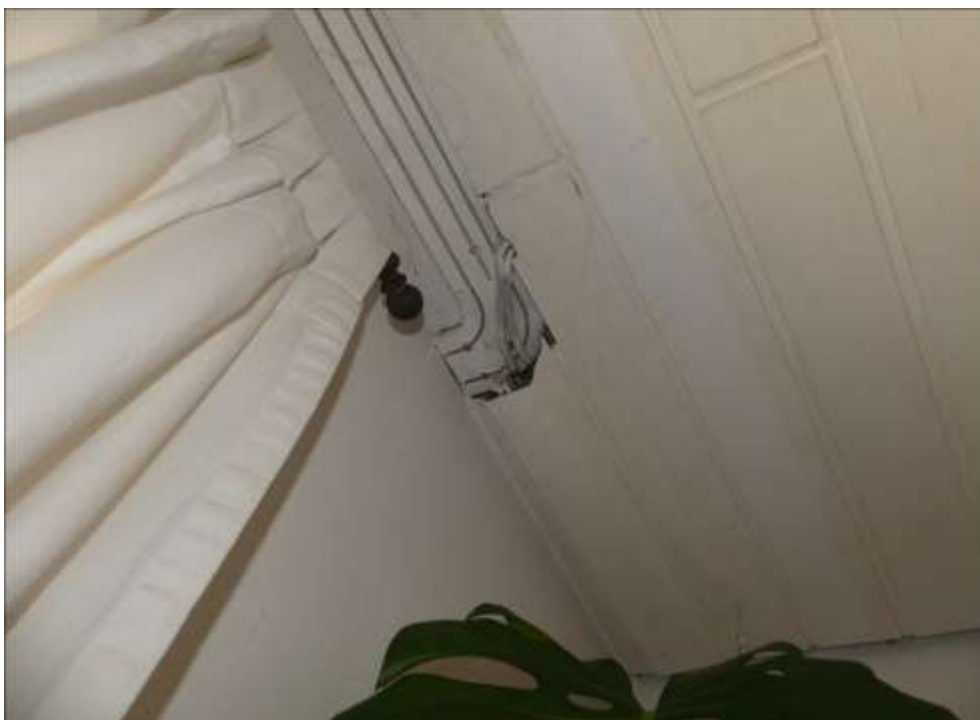
Bild 28: Elektrokabel OG Mitte

Im Obergeschoss, in dem an der Südseite mittig gelegenen Raum angrenzend zum Balkon, sind im Bereich der Gardinenstange bzw. Führungsschiene frei liegende Elektrokabel zu sehen.
