GUTACHTEN

gemäß Beschluss des Amtsgerichts Traunstein vom 12.01.2022

AZ: 4 K 20/21

Samerberg, 2022-09-27

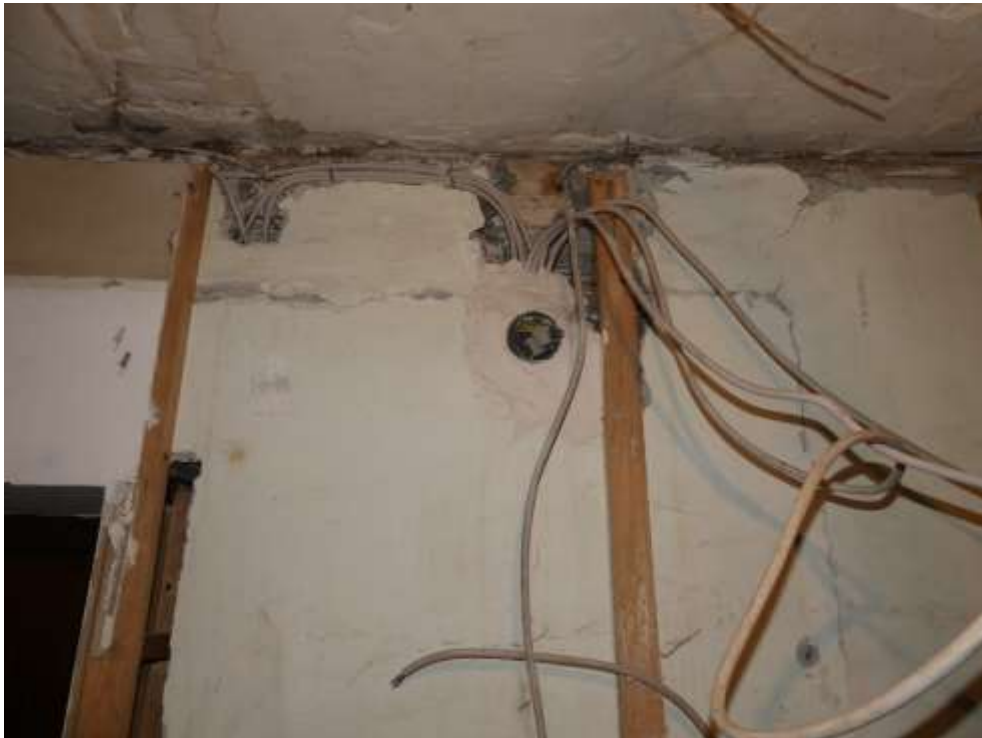
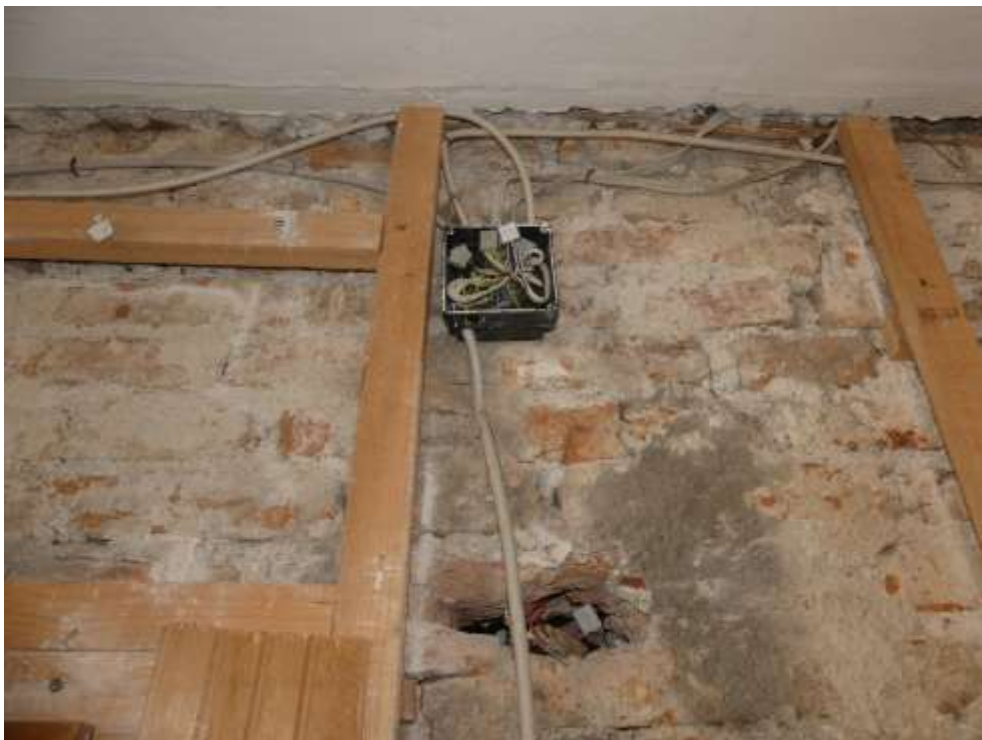
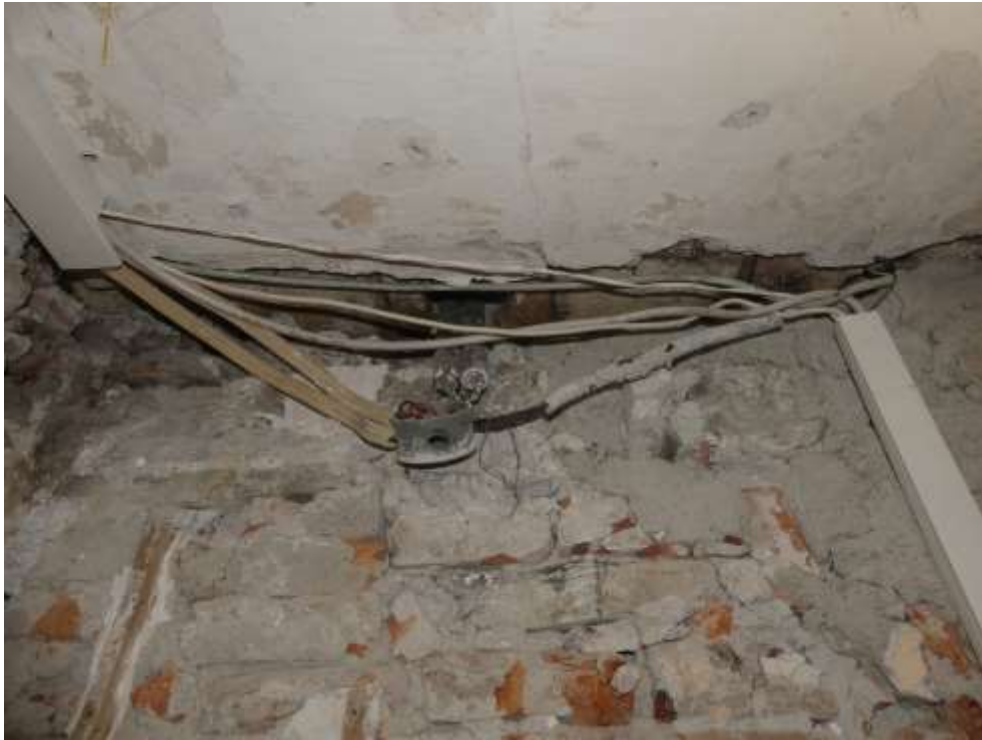
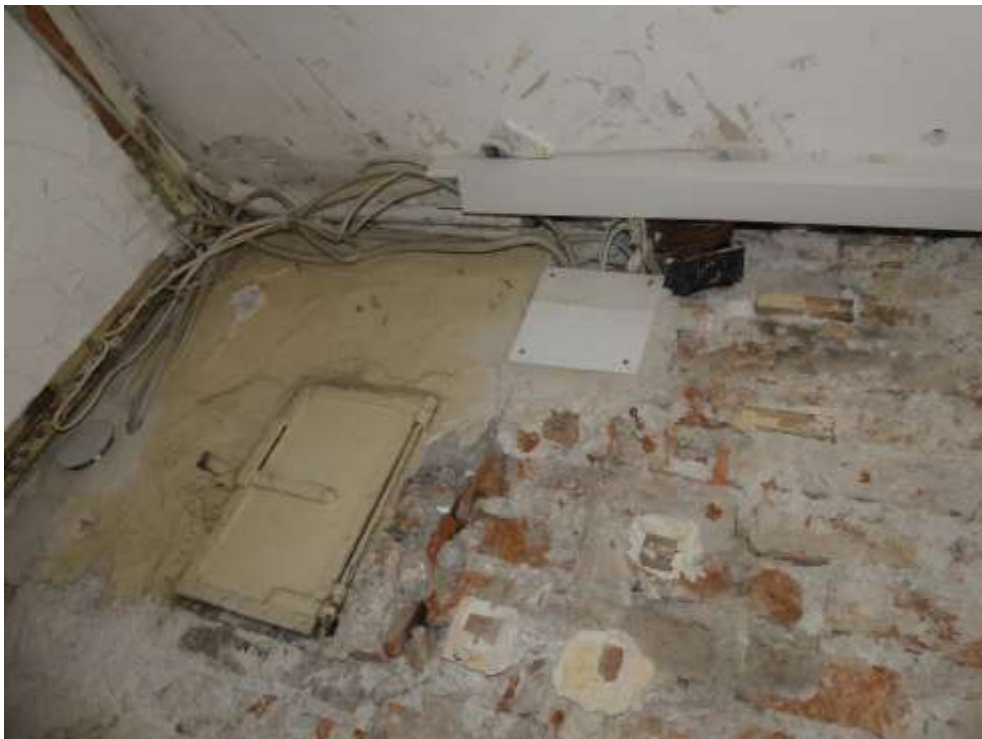
Die folgenden Bilder zeigen exemplarisch die Elektroinstallation im Erdgeschoss. Diese ist allgemein sehr laienhaft und nicht fachgerecht ausgeführt.

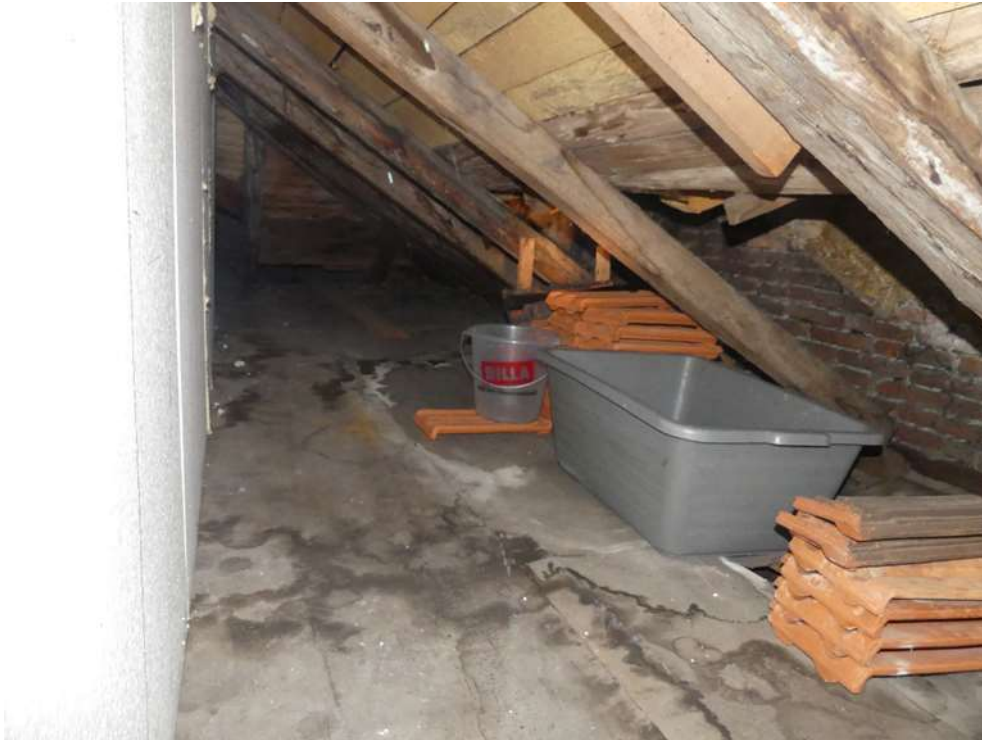
Bild 33: Speicher im Bereich der Grabenrinne

Bild 33 zeigt den Speicher, Bild 34 die angrenzende Grabenrinne.

Im Bereich der innenliegenden Rinne zwischen dem streitgegenständlichen Gebäude und dem angrenzenden Gebäude soll nach Angabe zeitweise

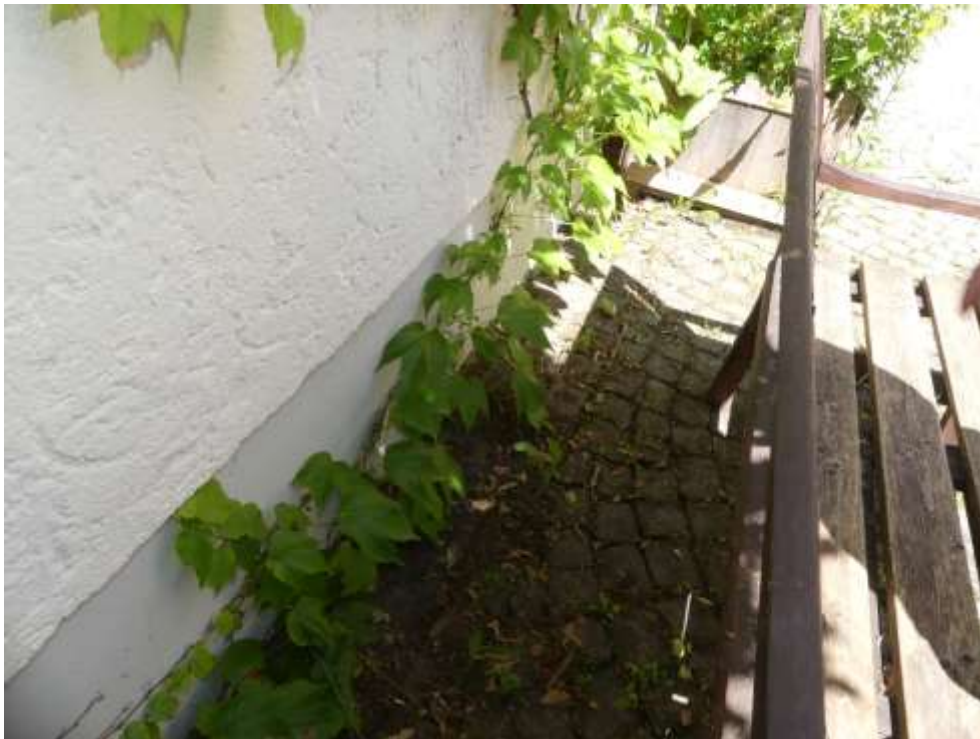
Die Südfassade ist eher unauffällig in Bezug auf Mauerfeuchte. Nach Angabe von [REDACTED] wurde hier vor etwa drei Jahren die Fassade überarbeitet. Im Sockelbereich ist eine glatte, porige Oberfläche zu sehen, hier könnte es sich um Beton handeln.

Es sind wenig bis keine Schäden sichtbar. Es wurde nach Angabe immer wieder partiell nachgearbeitet.

Bild 35: Südfassade optisch unauffällig

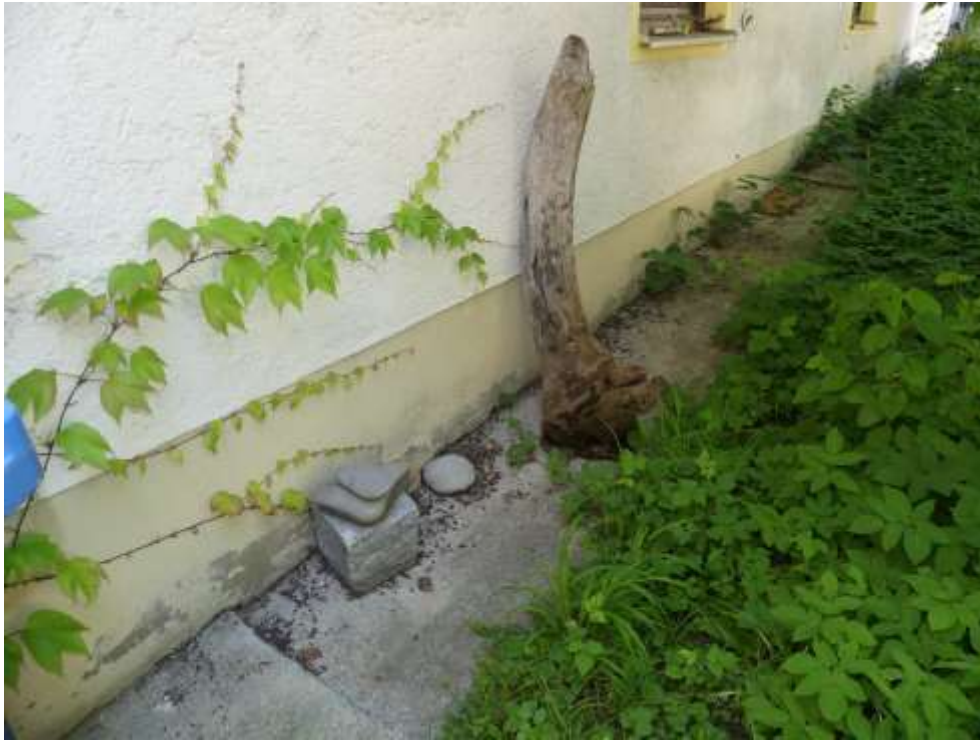
Bild 36: Ostfassade

Das folgende Bild zeigt den Sockelbereich an der Ostseite. Hier sind im Sockelbereich Farbabbblätterungen zu sehen. Die Feuchtigkeitsmesswerte liegen hier bei ca. 112 digits. In etwa 1 m Höhe liegen sie bei 92 digits.

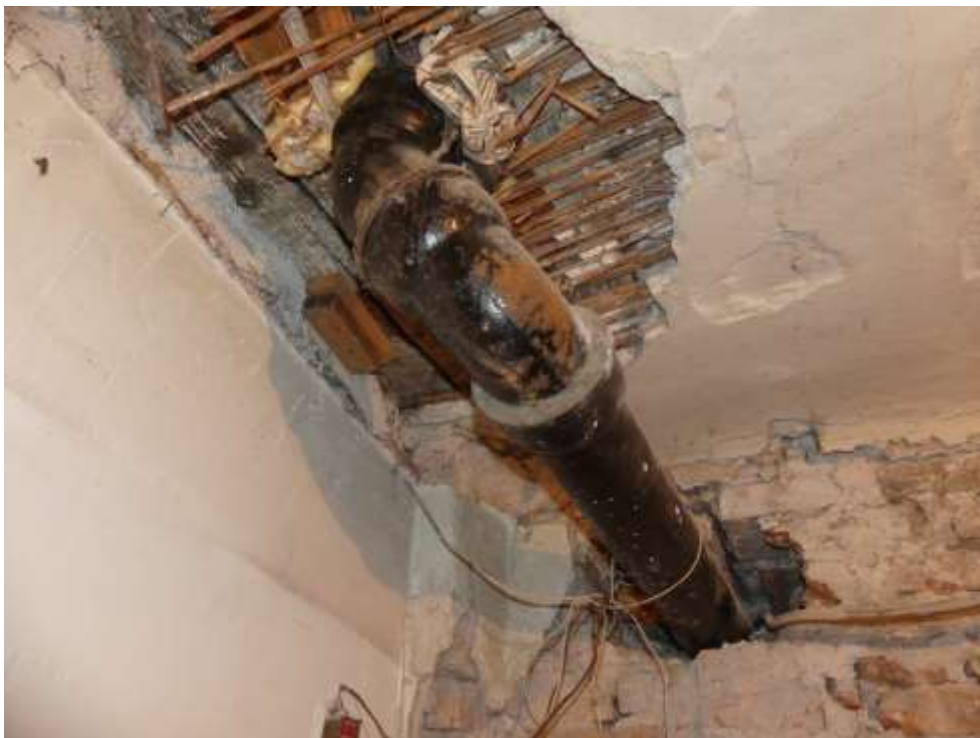
Bild 37: Abwasserrohr

Bei den Abwasserrohren im Haus dürfte es sich augenscheinlich um altbautypische Steinzeugrohre handeln.

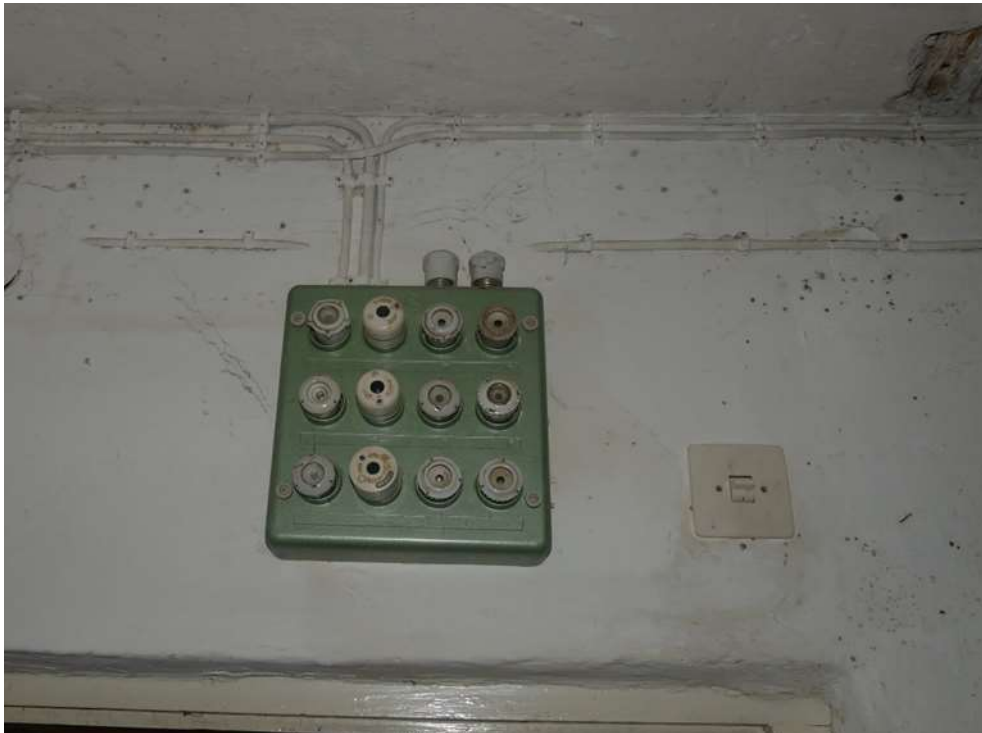
Bild 38: Sicherungen im EG

Das folgende Bild die Sicherungen im Erdgeschoss.

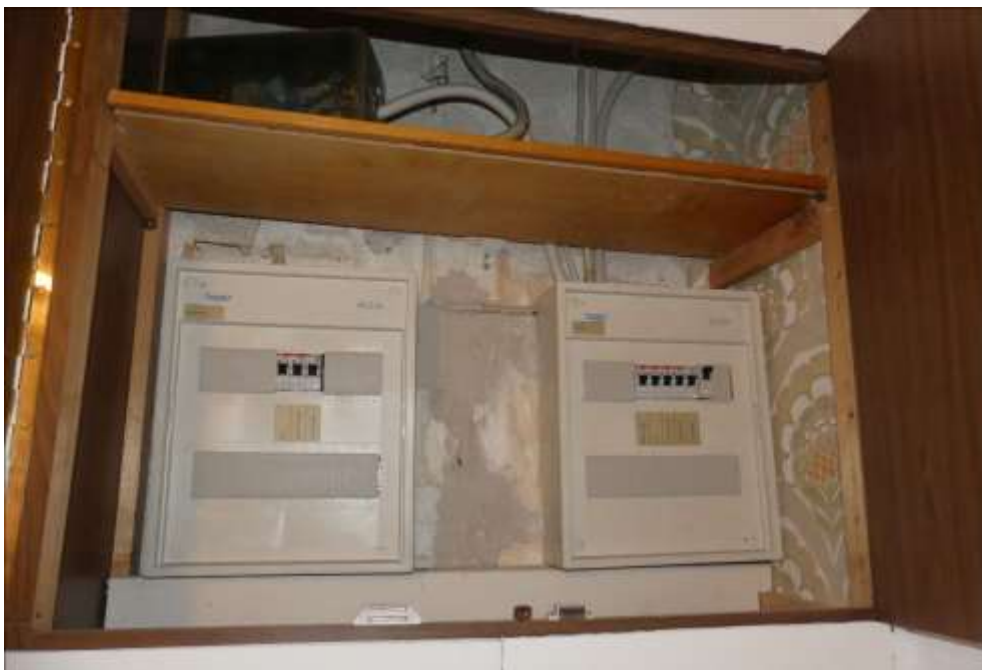
Bild 39: Sicherungskasten OG

Das folgende Bild zeigt die Sicherungskästen im OG, es handelt sich um zwei Sicherungskästen mit Sicherungsautomaten.

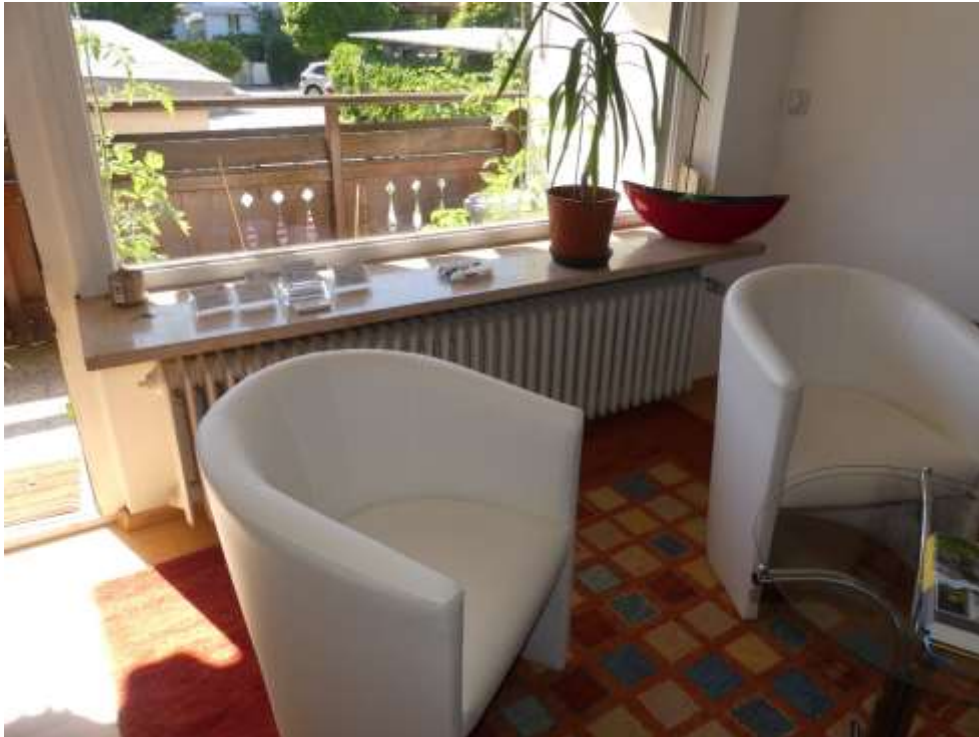
Bild 40: Gliederheizkörper

Die Heizung ist veraltet. Die Daten nimmt Herr Hainz auf.

Es sind überwiegend Flachheizkörper (Konvektor) und zum Teil auch Gliederheizkörper eingebaut.

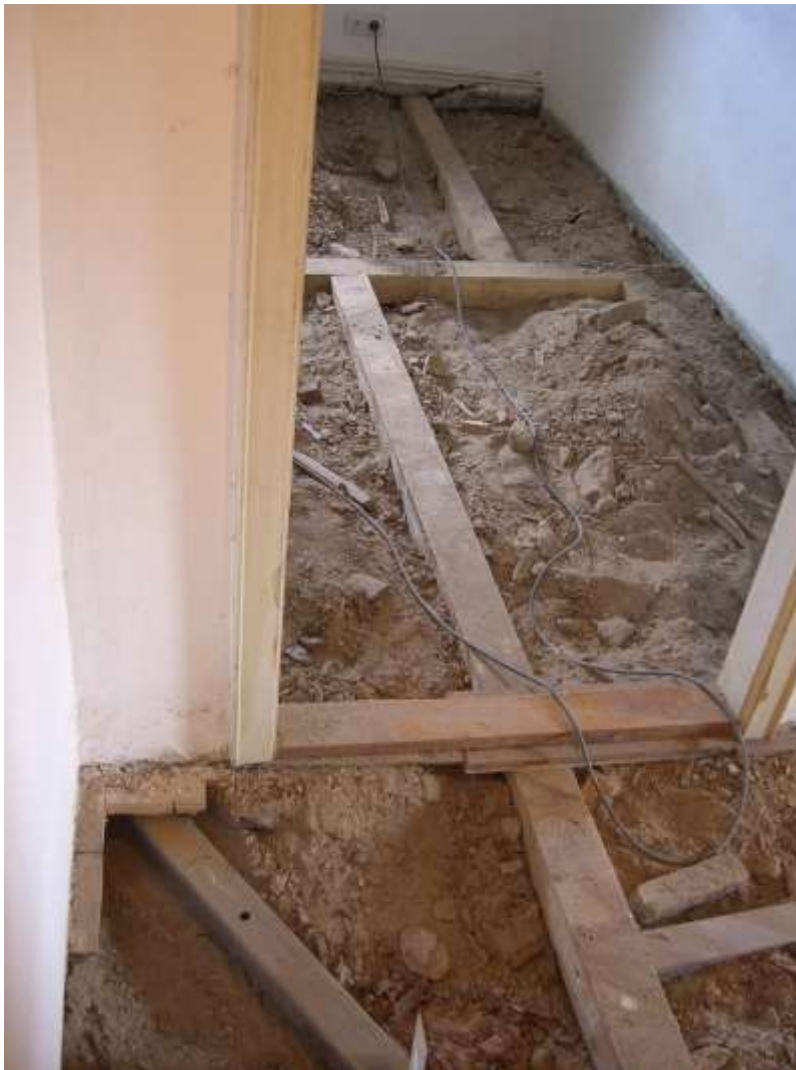
Bild 41: nachgereichte Lichtbildkopie (Foto von [REDACTED])

Es wurden Lichtbildkopien nachgereicht. Bild 41 zeigt eine der Lichtbildkopien mit den Ersatz- bzw. Verstärkungsmaßnahmen.

Es wurden allem Anschein nach zusätzliche Holzbalken an der Oberseite der Deckenbalken eingebaut, ähnlich einem Trägerrost. Bei derartigen Verstärkungsmaßnahmen kommt es in hohem Maße auf die Tragfähigkeit der Verbindungen an. Die Deckenbalken müssen mit dem Trägerrost verbunden werden. Die Ersatzbalken müssen untereinander verbunden werden. Der Trägerrost muss an geeigneten Auflagern aufgelagert werden. All das ist aus den Fotos nicht ersichtlich. Aus diesem Grund kann derzeit nicht beurteilt
