VERKEHRSWERTGUTACHTEN

Sanierungsbedürftige 1-Zimmer Eigentumswohnung Nr. 2
Lutzstraße 10, 83355 Grabenstätt-Winkl

Amtsgericht Traunstein, Vollstreckungsgericht
Herzog-Otto-Str. 1, 83278 Traunstein
Aktenzeichen: 4 K 24/25

24. September 2025

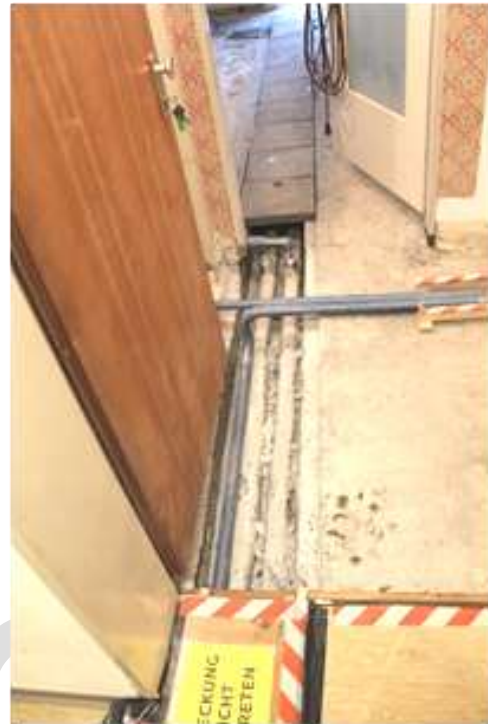
Die allgemeinen Heizleitungen im Bereich unter der Wohnung Nr. 2 waren undicht und mussten getauscht werden. Es wurde der Estrich entfernt und die Erneuerung der Leitungen durchgeführt sowie ein Revisionsschacht erstellt.

Abb. 11: Wohnungseingang Nr. 2,
Leitungserneuerung, Revisionschacht

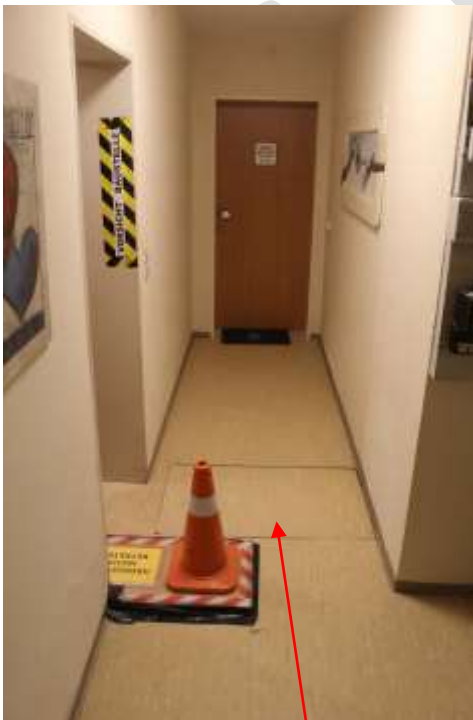
Unbekannt; Bodenplatte und Verrohrungen durch Feuchtigkeit sanierungsbedürftig;
Bodenplatte im Bereich des Pumpenschachtes offen;
automatische Absaugung des sich eventuelle bildenden Wassers über elektrische Pumpe; Rückstauklappe;
Kelleraußenwände Beton; Nichtwohnbereich
Stahlgitterrahmenfenster mit Einfachverglasung;
Stromzähler u. Sicherungen im Keller unter der Treppe frei zugänglich;
Vor der Wohnungstür von Nr. 2 im Flur Revisionsschacht im Boden

Abb. 10: Flur UG, Schachtöffnung

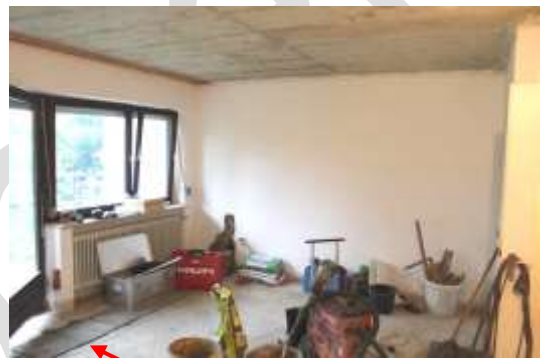
Abb. 14: Wohnzimmer Blick Südwesten, unverputzte Decke, Revisionschacht

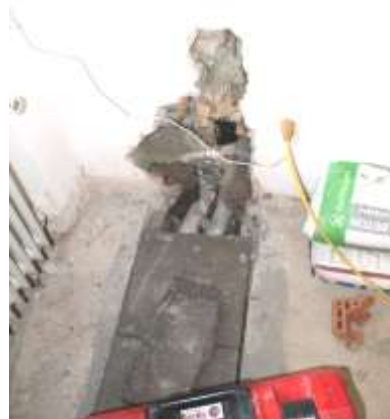
Abb. 14a: Wohnzimmer, Wandöffnung
Nahaufnahme

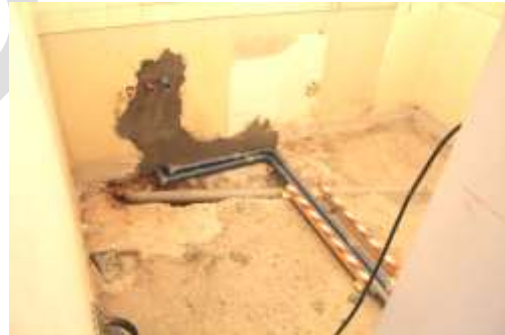
Es wird vermutet, dass auch die Wasserleitungen unter dem gesamten Untergeschoss defekt bzw. stark korrodiert sind. Im Gemeinschaftseigentum und der zu bewertenden Wohnung besteht dadurch ein sehr hoher Sanierungsbedarf. Darüber hinaus wird auf die unter 6. Auffälligkeiten, Schäden genannten Arbeiten verwiesen, welche auszuführen sind. Ob und in welchem Verhältnis eine Kostenübernahme durch die Gebäudeversicherungen, durch die Eigentümergemeinschaft oder den Wohnungseigentümer erfolgt, kann aktuell nicht abschließend beurteilt werden. Dementsprechend würden sich die angesetzten Reparatur- bzw. Instandsetzungskosten entsprechend reduzieren.

Abb. 15a: Küche Leitungssanierung

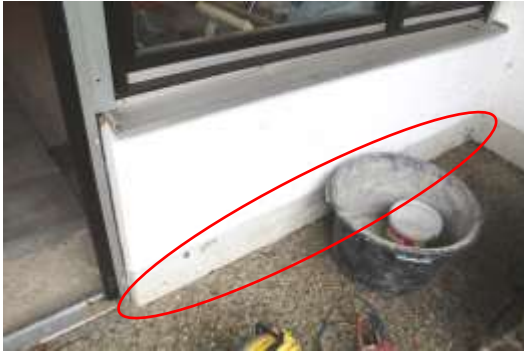
Abb. 16: Feuchtigkeitsschäden Sockel
Terrasse Whg.-Nr. 2

- Ausreichende Sicherung des Grundstücks gegen Hang-/Oberflächenwasser
- Fertigstellen der begonnenen Sanierungsarbeiten bezüglich der defekten Rohre und Leitungen und der Bodenplatte in der Wohnung Nr. 2 als auch - sofern es sich nötig erweist - im sonstigen Gemeinschaftseigentum mit Neuaufbau der Kalt- und Warmwasserinstallation (siehe auch Punkt 5.3. Bauweise und Ausstattung – Problematik)
- Energetische Ertüchtigung des Anwesens (z. B. Dämmung Fassade, Dämmung Geschossdecken, Austausch alter Stahlgitterrahmenfenster mit Einfachverglasung, usw.)
- Beseitigung der Risse an der Fassade
- Anbringung einer Feuchtigkeitssperre im Terrassenbereich und Beseitigung der Feuchtigkeitsschäden im Sockelbereich auf der Südseite
- Anstrich der verwitterten Holzteile (Dach)
- Sanierung der Balkonabdichtung/der von Feuchtigkeit betroffenen Balkonuntersichten

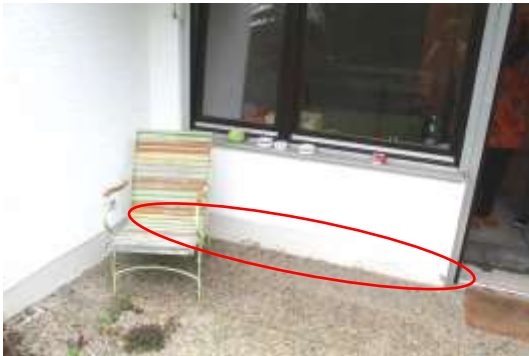
Abb. 16a: Feuchtigkeitsschäden Sockel

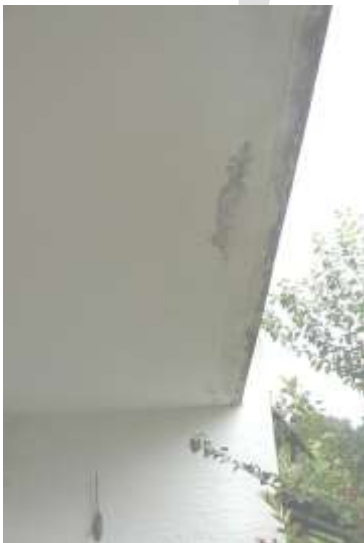
Abb. 17: Feuchtigkeitsschäden
Balkonuntersicht – Terrasse Whg.-Nr. 2

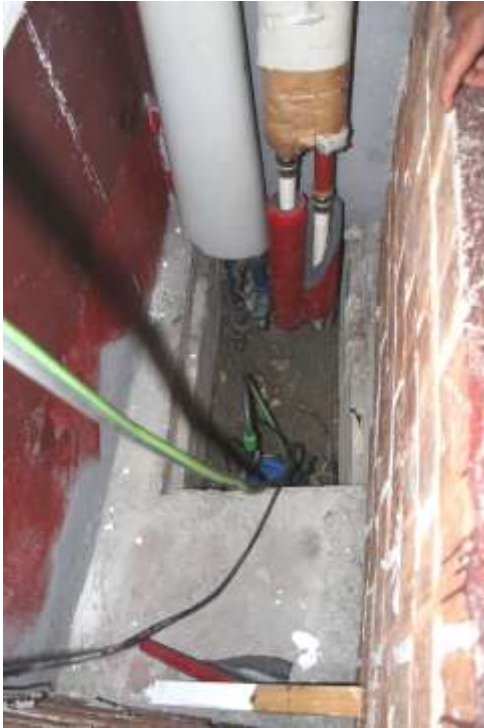
Abb. 21: Offener Bodenschacht mit Pumpe im Keller

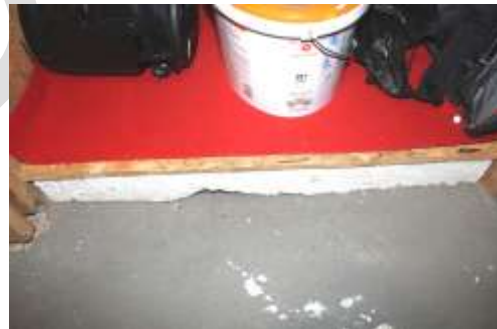
<p>Speicher: Rechter Bereich: Einzelne Lattenabteile in Holz; Boden mit Schutzanstrich; Speicher der Whg. Nr. 2: Zweites Abteil rechts: Nur im Bereich des Speicherabteils Boden mit provisorischer Dämmung aus Styropor und OSB-Platte; kein Licht- und Stromanschluss im Abteil; Linker Bereich: Nicht zugänglich - Sondereigentum</p>
Fassade	<p>Verputzt, gestrichen, Teilbereiche mit waagerechter Holzschalung; Nordseitig Fassade rissig; Sockelbereich südseitig mit Feuchtigkeitsschäden; Ostseitig kleines Spaliergitter aus Holz</p>
Balkone	<p>Zur Südseite: Tragplatte Beton; Geländer Stahlrahmenkonstruktion mit waagerechter Holzbeplankung; Balkonuntersicht stellenweise mit Feuchtigkeitsschäden; teilw. Markisenanbringung;</p>
Fenster/Türen	<p>Unterschiedlich: Kunststoff-Fenster (lt. Angabe in 4 Wohnungen) und alte Holzfenster mit Isolierverglasung (u. a. in Whg.-Nr. 2. - siehe unten); teilweise Rollläden; Fensterbretter außen Leichtmetall</p>

Abb. 23a: Bodendämmung von Speicherabteil Nr. 2
