Anlage 1 zum Gutachten

**Fotos vom Wertermittlungsobjekt
Fotos vom Tag der Ortseinsicht, dem 09.01.2026**

Herzog-Theodo-Straße 13, Tittmoning-Kirchheim

Amtsgericht Traunstein, Aktenzeichen: 4 K 38/25

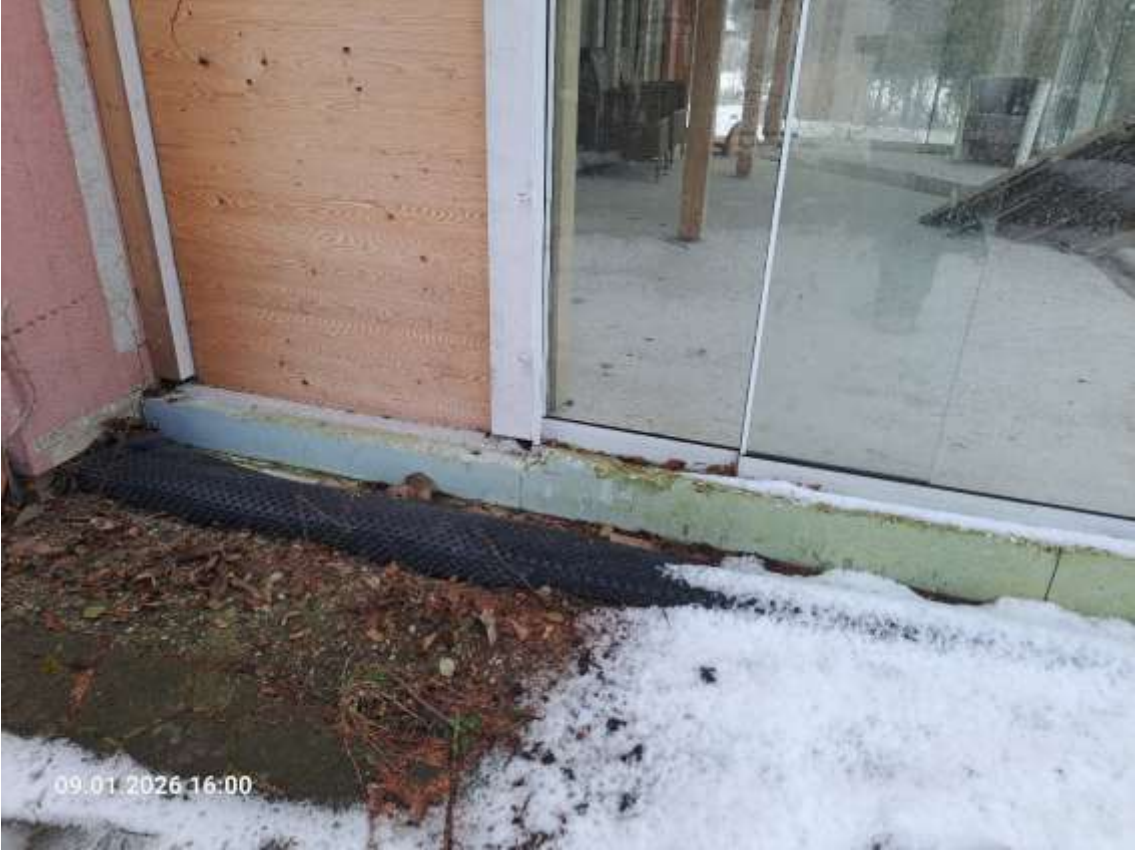
Sockelbereich, Terrassenanbau

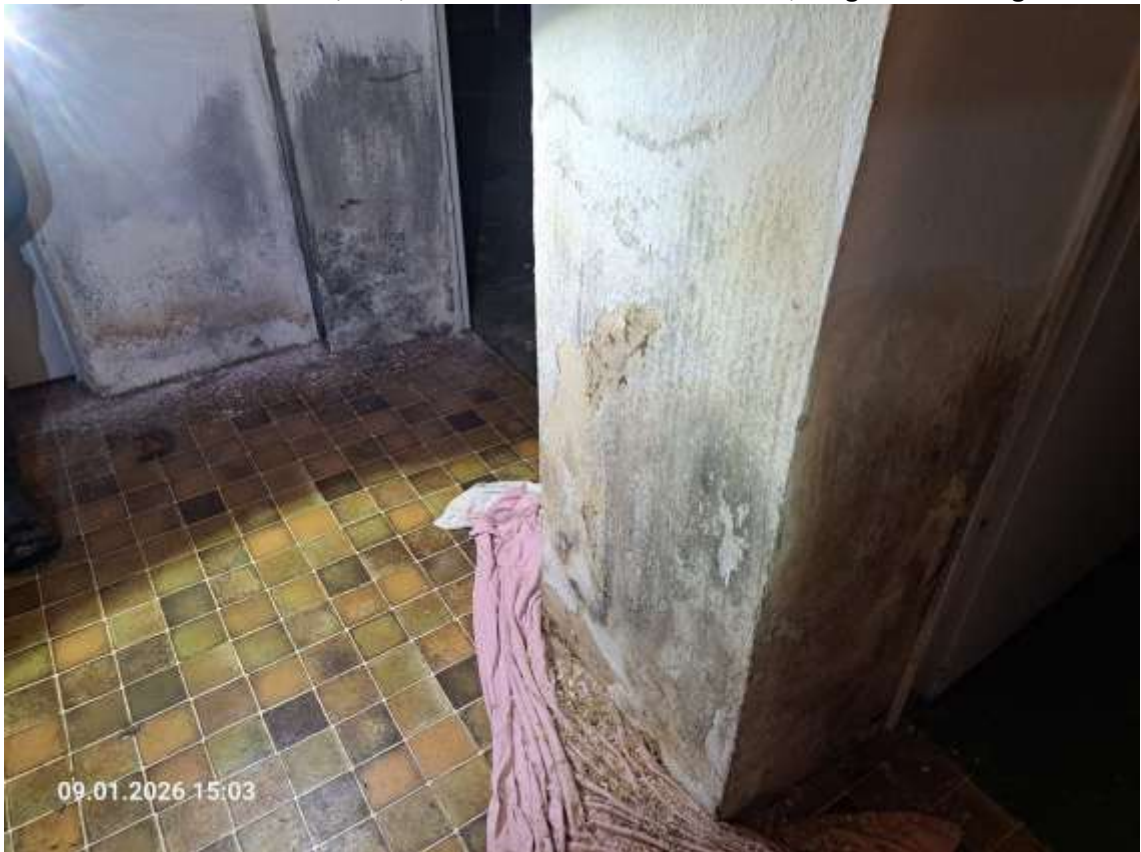
Keller, Flur, Schäden an den Innenwänden, aufgrund Heizungsschaden

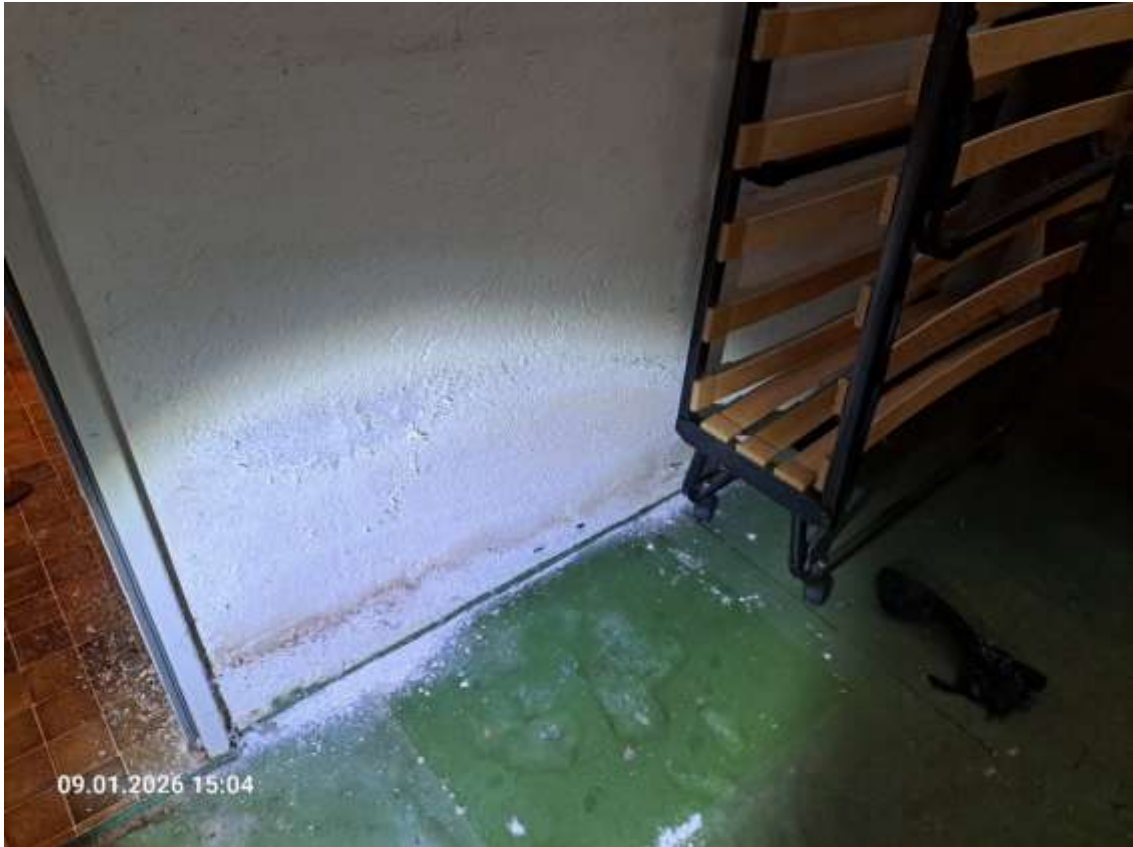
Keller, Innenwand zum Flur, Sockelfeuchte

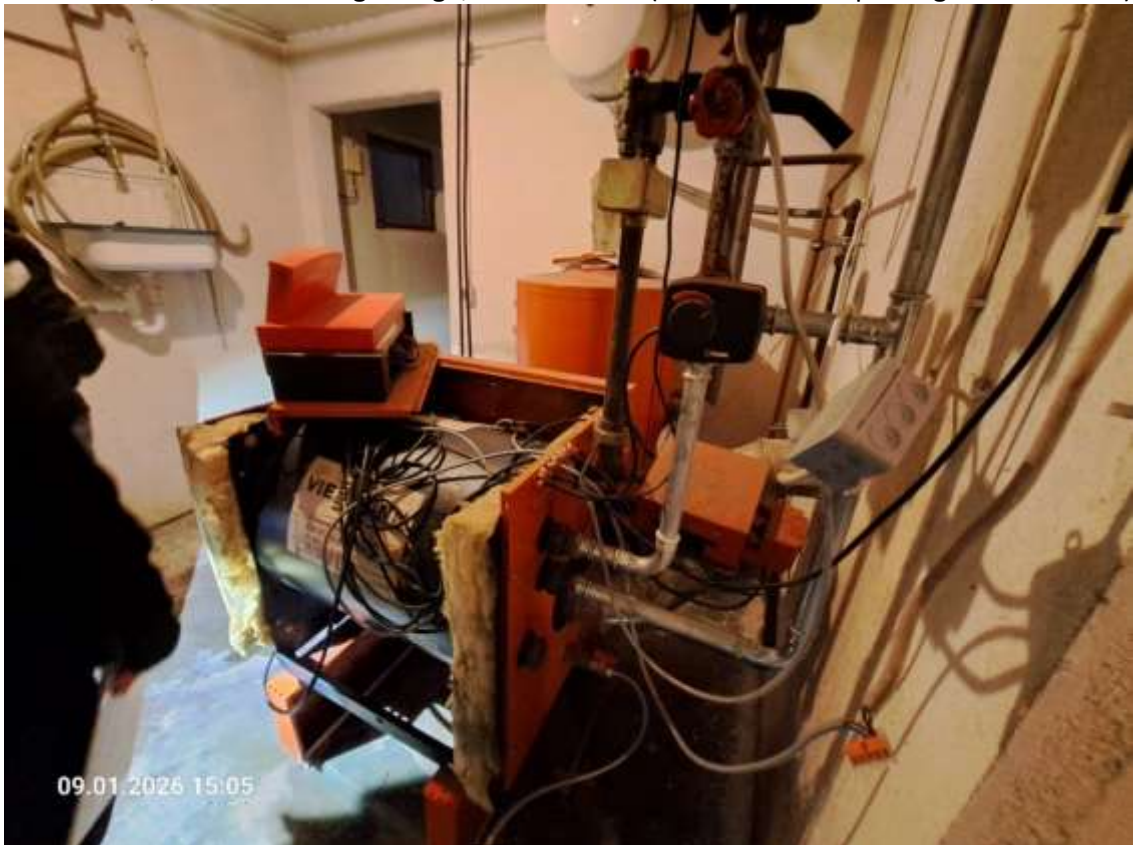
Keller, defekte Heizungsanlage, Kessel defekt (mit Taschenlampe aufgehellter Raum)

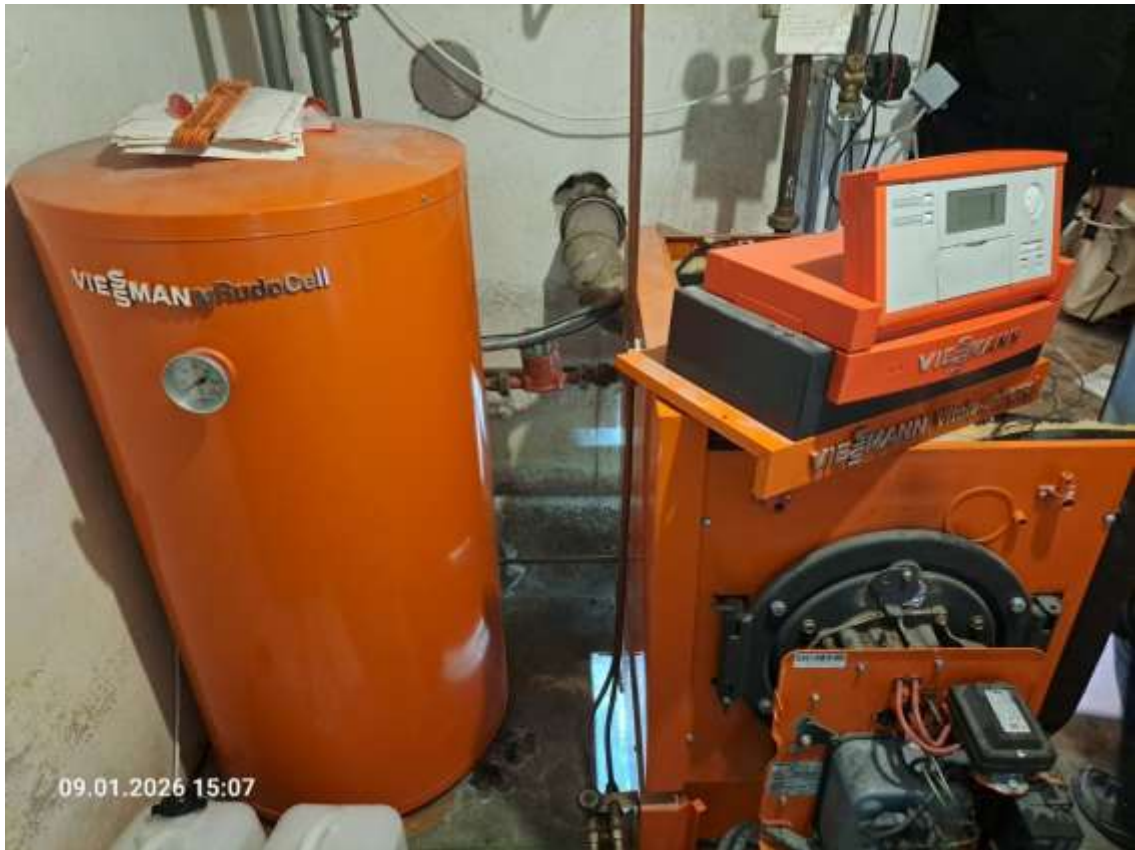
Keller defekte Heizungsanlage

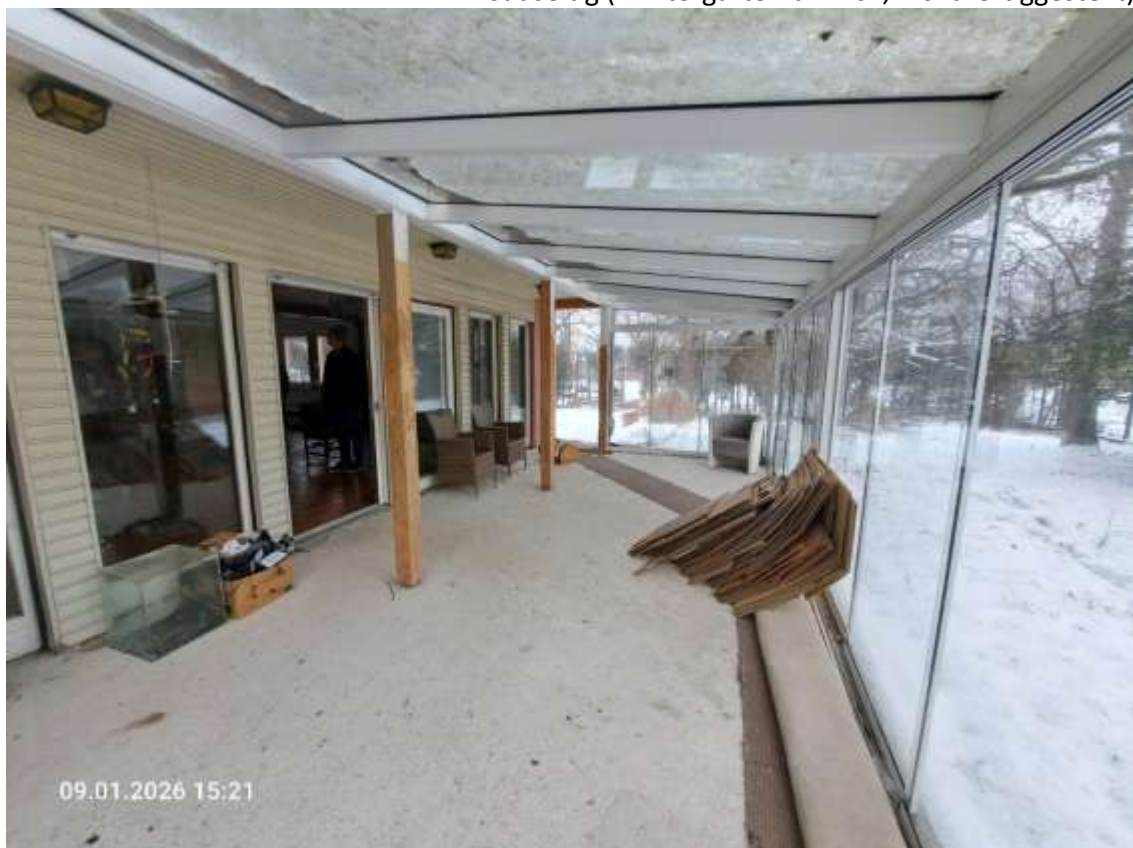
Erdgeschoss, Terrassenanbau beim Wohnzimmer, südseitig (Wintergarten-ähnlich, nicht fertiggestellt)

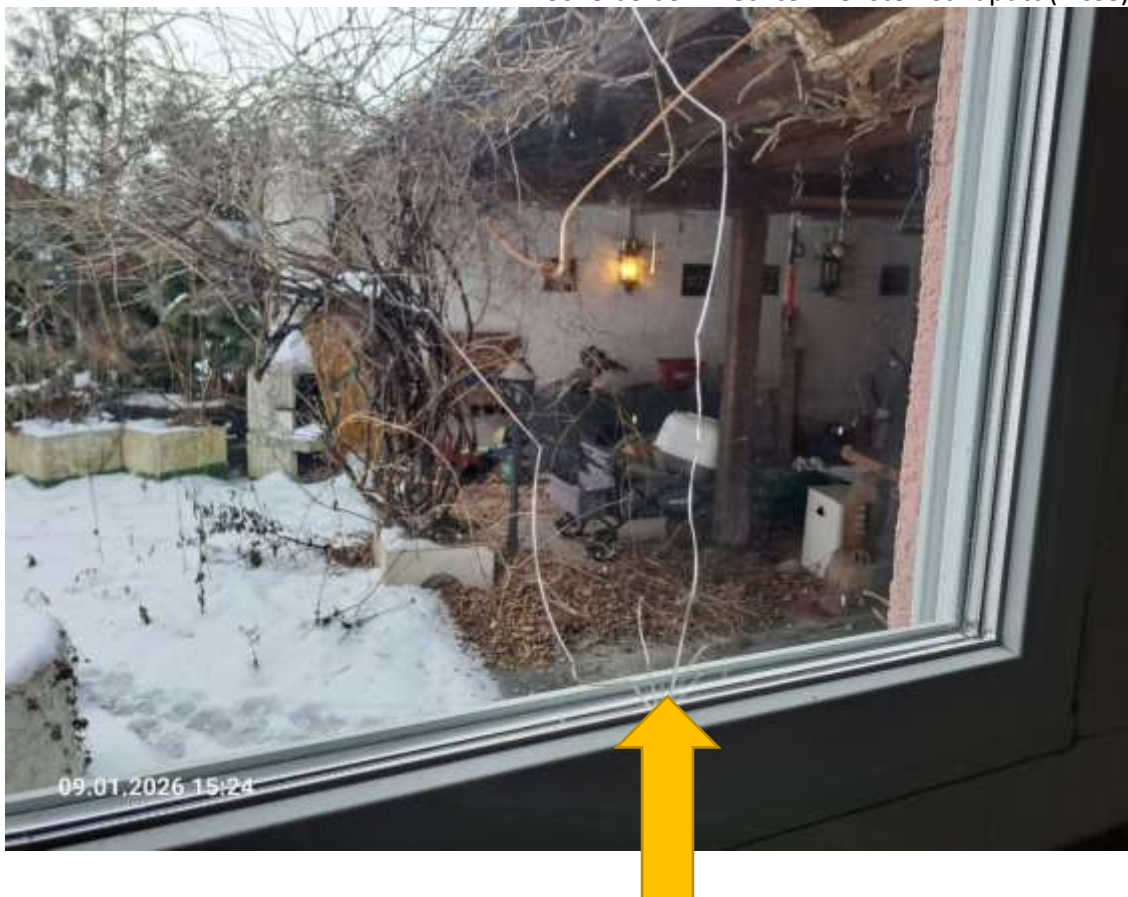
Scheibe beim rechten Fenster ist kaputt (Risse)

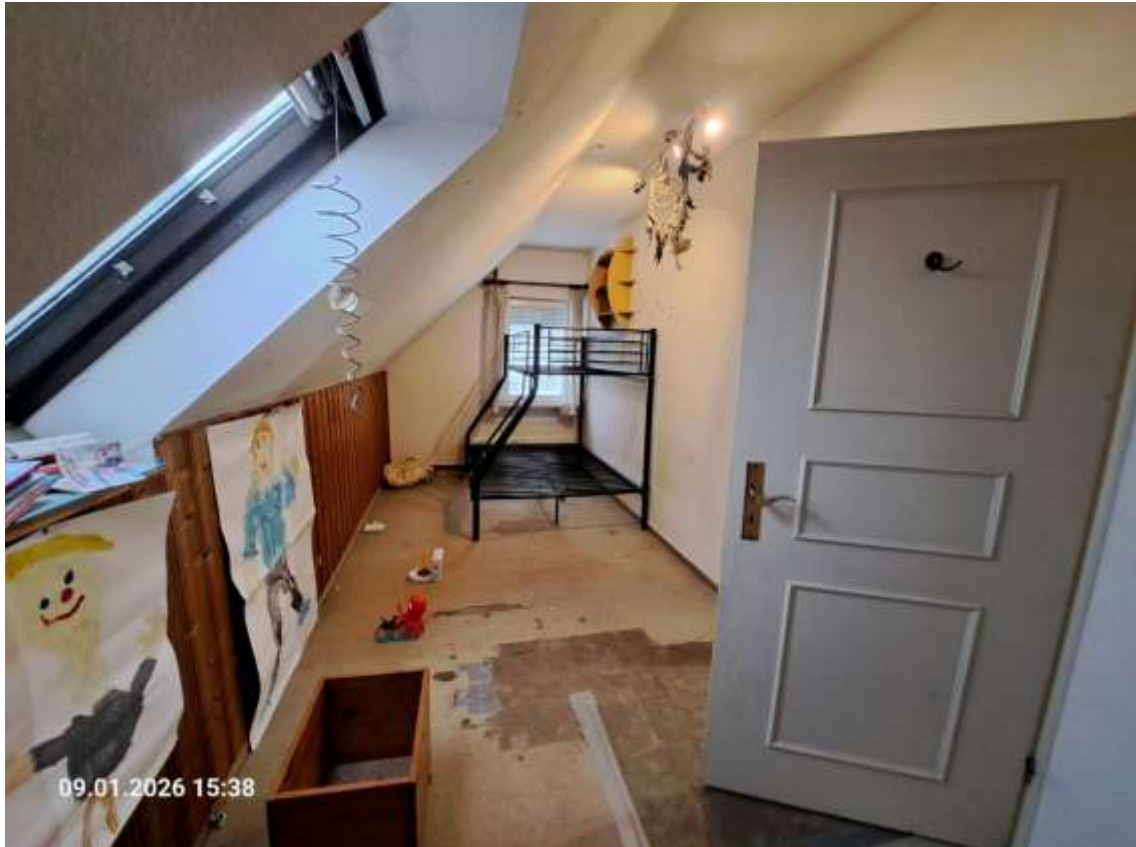
Ausgebautes Dachgeschoss, Kinderzimmer, Nordwestseite, Bodenbelag fehlt beim Eingang

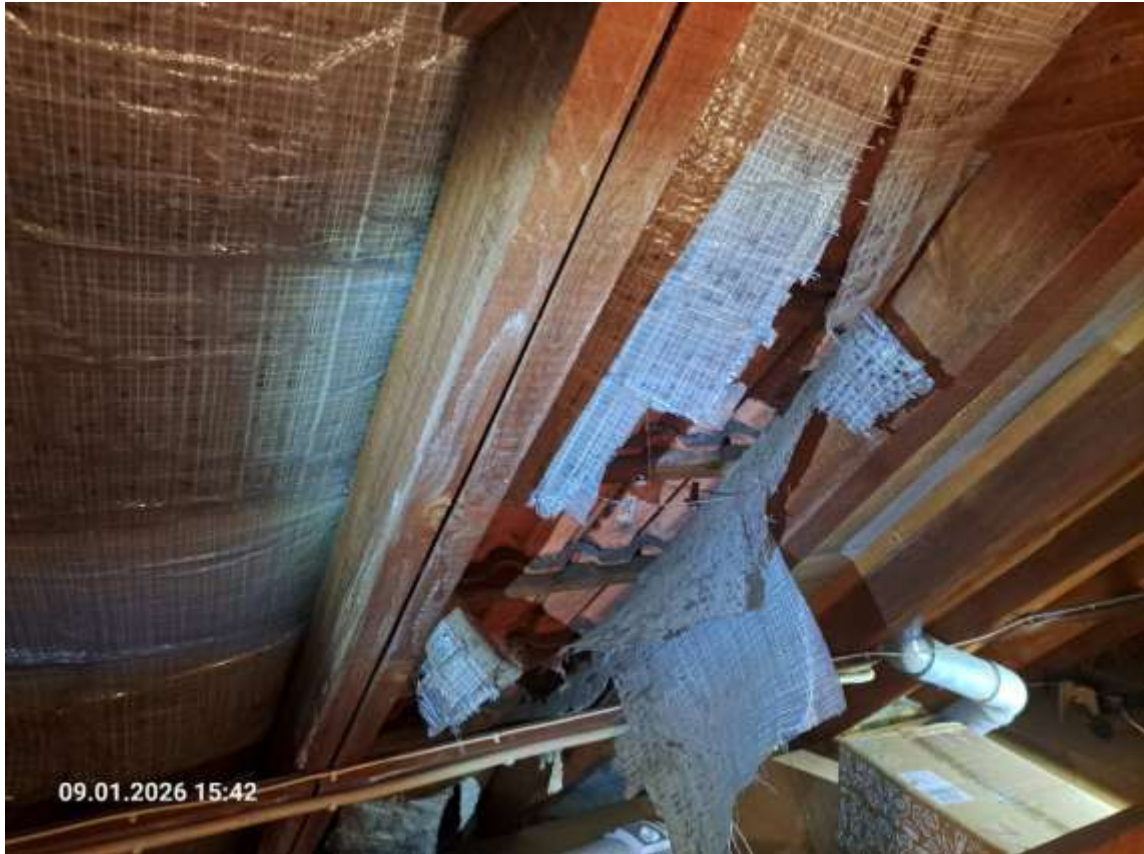
Folie, Unterspannbahn, an mehreren Stellen gerissen, Beispiel

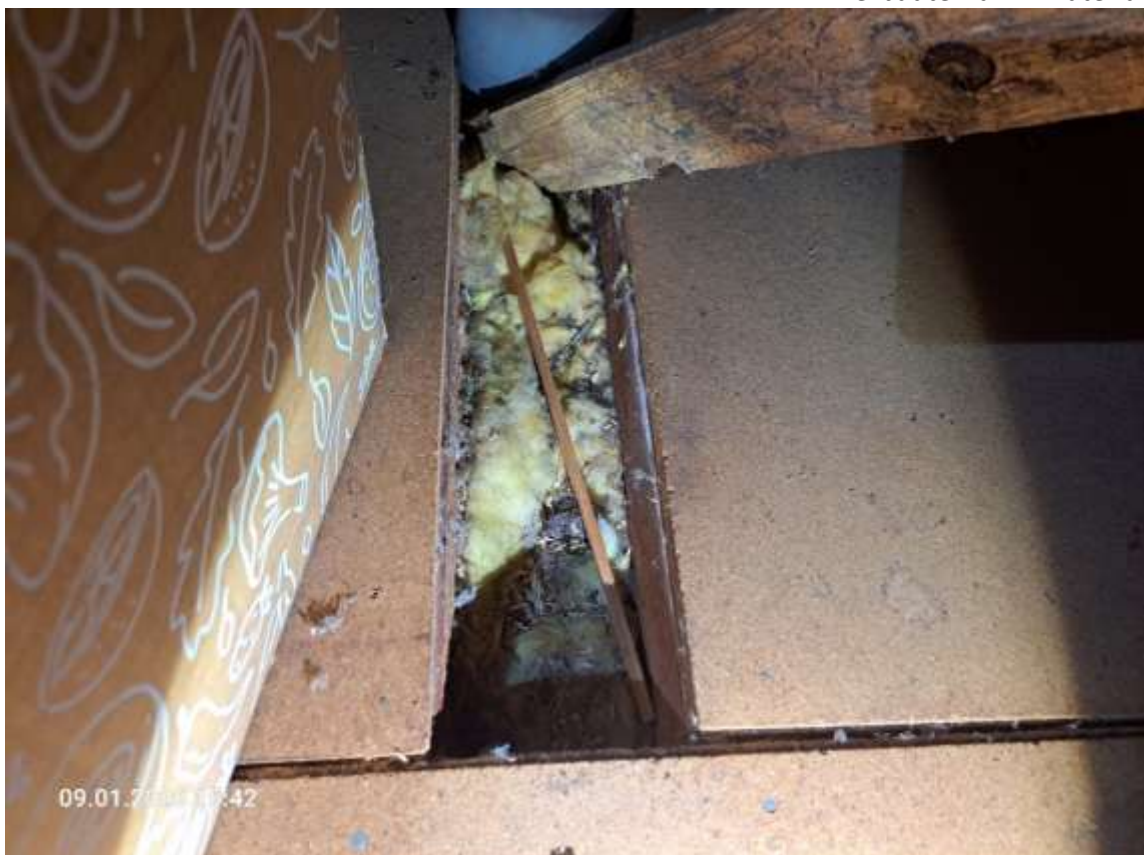
Spitzboden, Bodenbelag, Spannplattenbelag nicht bündig verlegt, offene Stellen, Blick auf das verbaute Dämmmaterial

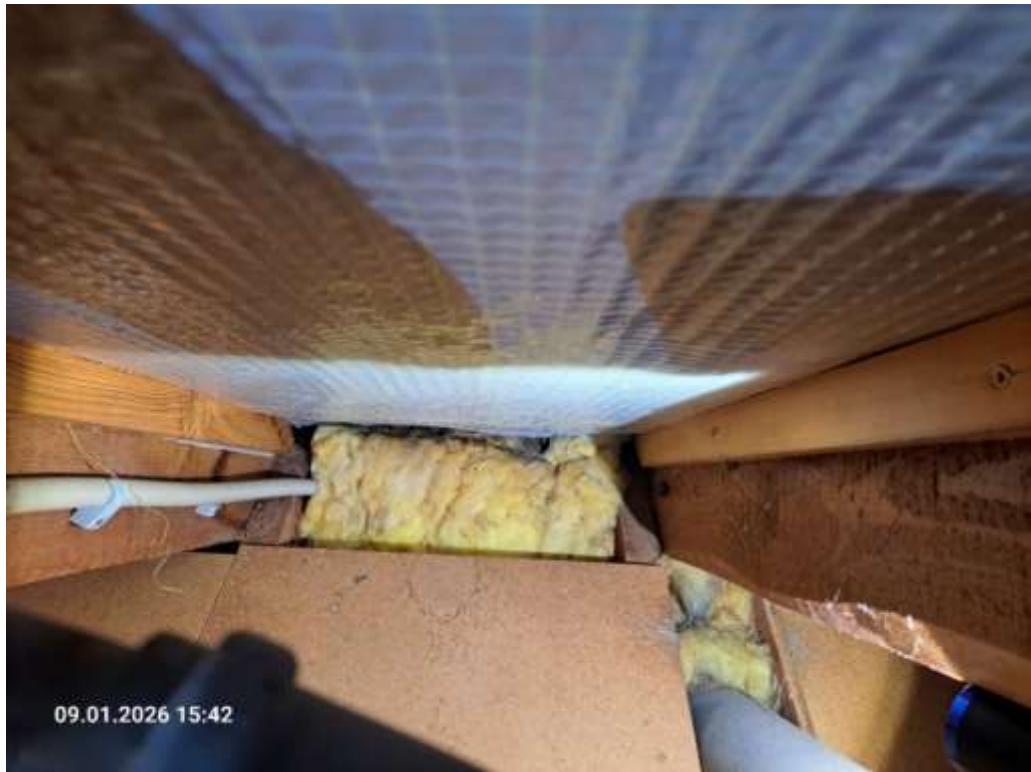
Spitzboden, Bodenbelag, Spannplattenbelag nicht bündig verlegt, offene Stellen, Blick auf das verbaute Dämmmaterial

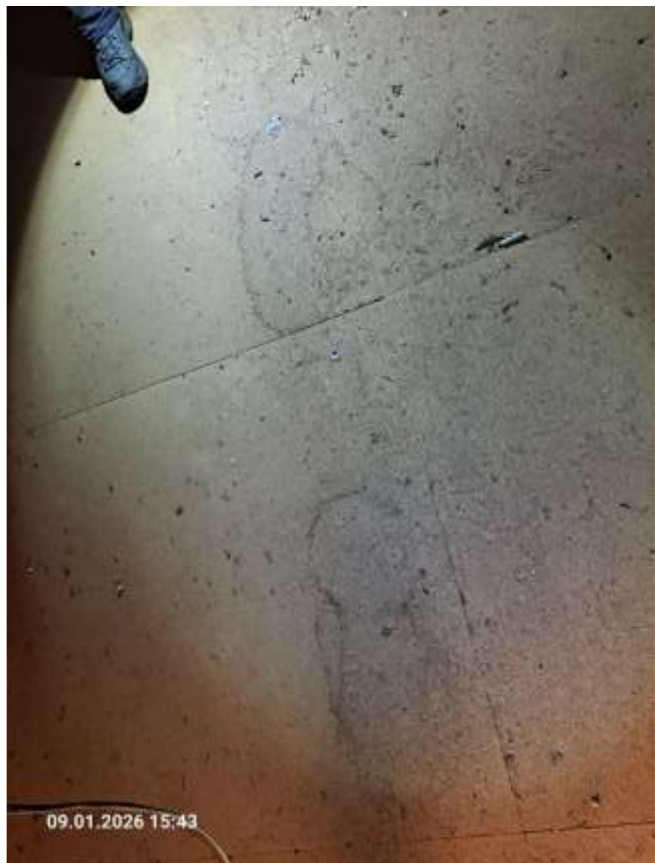
Spitzbodenbereich, Bodenbelag, teils abgetrocknete Wasserflecke, Hinweis auf vormalige Leckagen
