## **VERKEHRSWERTGUTACHTEN**

SE-Nr. 93, Restaurationsbetrieb im Hallengeschoss,  
Am Schroffen 1, 83435 Bad Reichenhall

Verkehrswertermittlung im Zwangsversteigerungsverfahren

27. Juni 2023

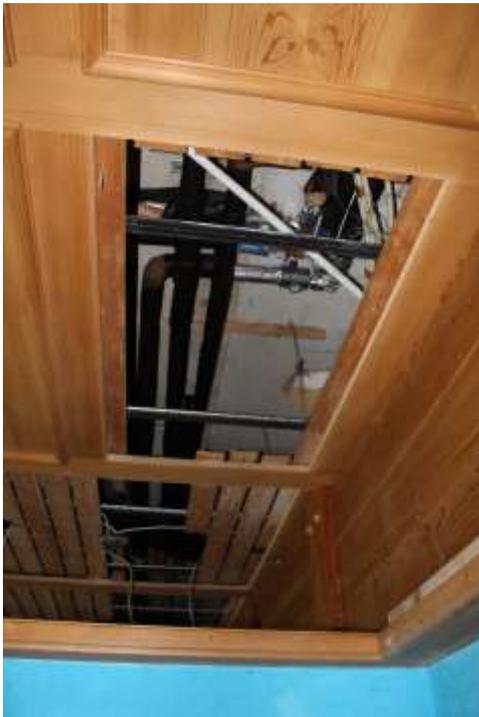
**Abb. 7b:** Deckenöffnung im Gastraum, Beispiel

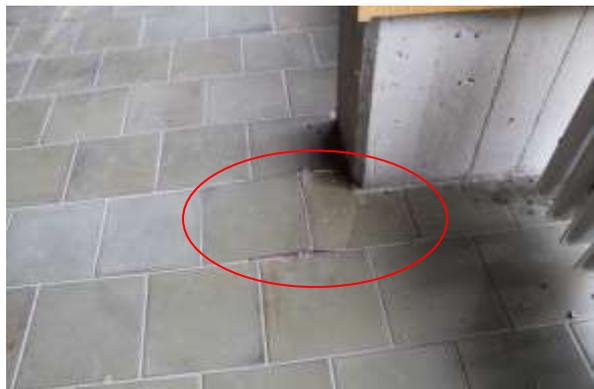
**Abb. 7f:** Gastraum, Bodenwölbung,  
Fliesenschaden

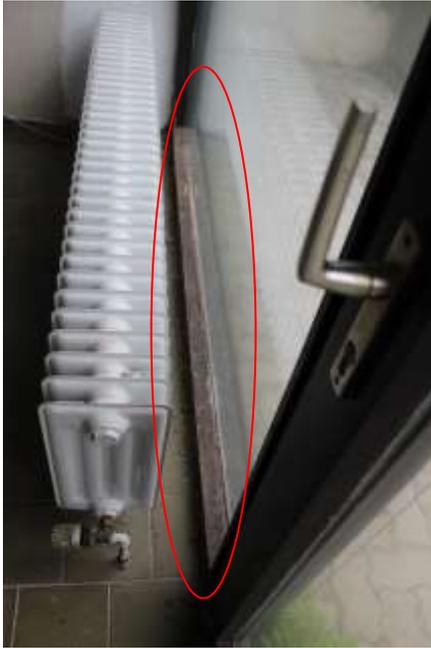
**Abb. 7g:** Rippenheizkörper, Fensterzustand

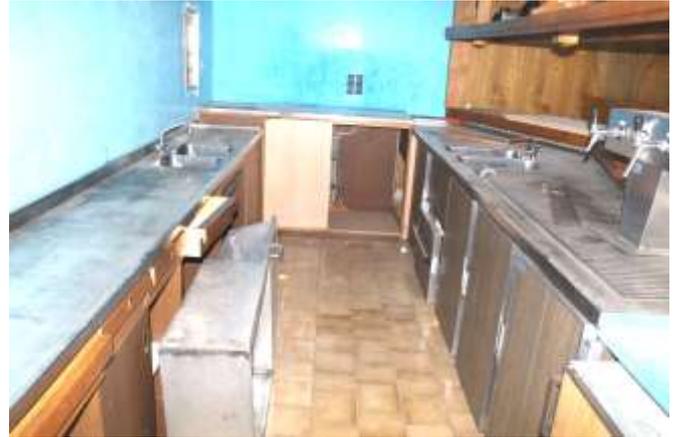
**Abb. 8b:** Schänke – Ausstattung, Zustand

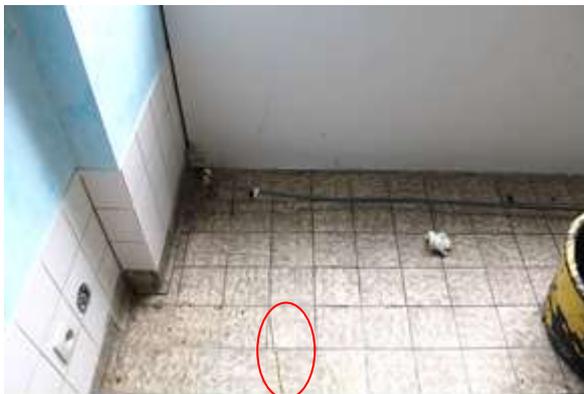
**Abb. 9d:** Küche - schadhafte Fliesen

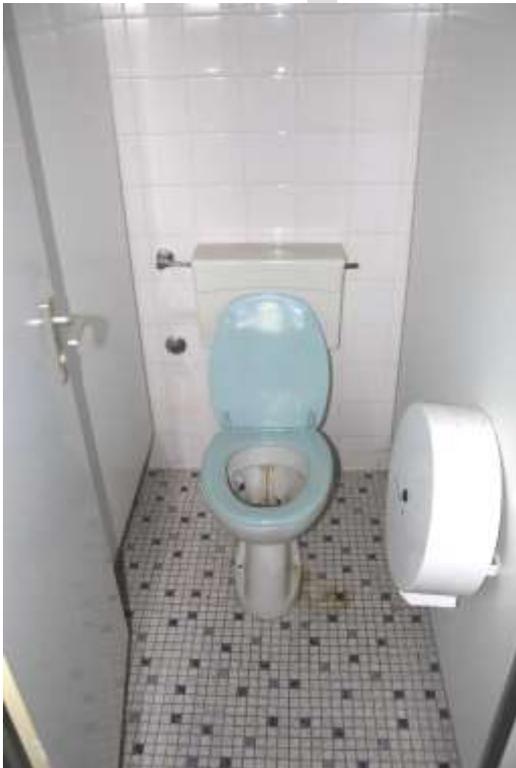
**Abb. 11c:** Damen-WC, Toilette verschmutzt

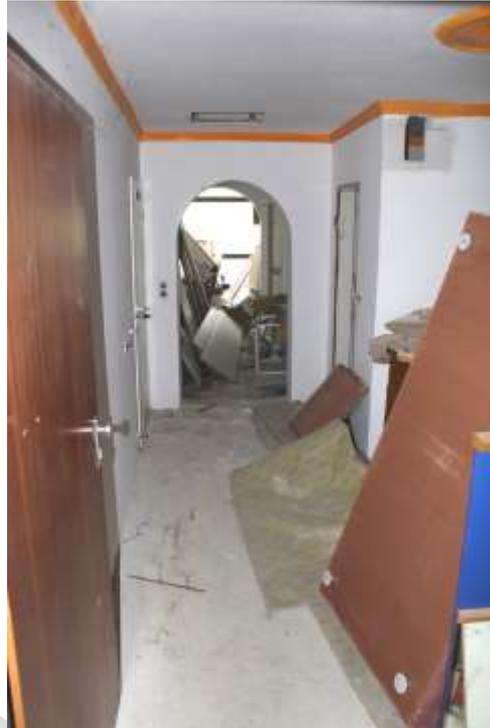
Der Restaurationsbetrieb wurde am Ortstermin **nicht** genutzt. Gemäß Angaben der Hausverwaltung und des Hausmeisters ist dies schon seit einem längeren Zeitraum der Fall. Im westlichen Bereich (neben dem Personaleingang und der

Anlieferung) wurde eine bauliche Umgestaltung/Renovierung begonnen. Diese Arbeiten wurden jedoch nicht fertiggestellt.

**Abb. 14a:** Westlichen Bereich (neben dem Personaleingang und der Anlieferung) mit Restfertigstellungsbedarf, Blick vom Flur aus

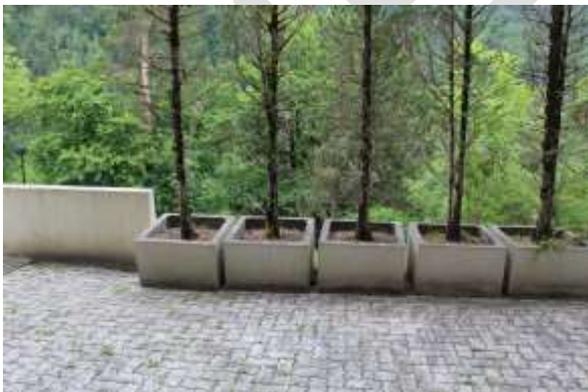
**Abb. 23c:** Südterrasse -Blick nach Süden -  
ungenügende Absturzsicherung

- Herstellen einer den gesetzlichen Vorschriften entsprechenden Umwehrung von 1,10 im gewerblichen Bereich (z. B. Außenterrasse) zur Vermeidung von Unfällen
- Erneuerung der morschen Holzteile am Geländer im Außenbereich entlang der Zufahrtstraße
- Behebung der Asphalt Schäden an der Zufahrtstraße
- Austausch der „blinden“ Fensterscheiben der Einheit Nr. 93 und der stark verwitterten Fensterrahmen
- Überprüfung der Außenjalousien im Restaurationsbereich, ggfs. Reparatur/Erneuerung
- Schließen der offenen Bereiche in den Deckenverkleidungen der Einheit Nr. 93
- Grundlegende Säuberung der Einheit Nr. 93
- Behebung der Schäden im Fliesenbelag im Gastraum
- Fertigstellung des westlichen Bereichs neben dem Personaleingang und der Anlieferung (Türen, Bodenbeläge, ggfs. Sanitärausstattung, Malerarbeiten, ggfs. Elektroarbeiten, ggfs. Fliesenarbeiten, usw.)

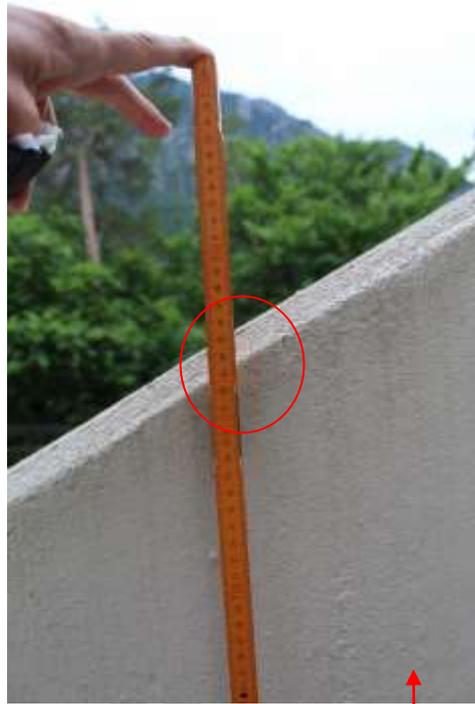
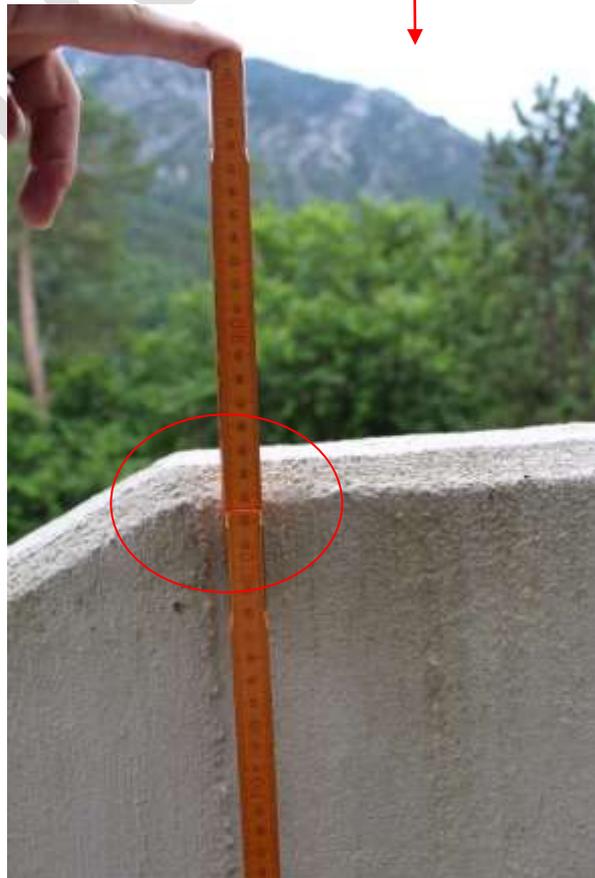
Freiflächen terrassenmäßig angelegt mit Rasen, Bäumen, Büschen und teilweise Hecken; Diverse Natursteinmauern zur Grundstücksabstützung und abschnittsweise Holzzaun; Private, asphaltierte und beleuchtete Zufahrtstraße mit einseitigem Bürgersteig und Holzgeländer; Holzholme z. T. erneuerungsbedürftig, Zufahrtstraße mit Asphalt Schäden; Hauseingang überdacht; Restaurantzugang, Personalzugang und Wege Betonsteinpflaster, stellenweise Senkungen erkennbar; Kfz-Stellplätze Kopfsteinpflaster, z. T. mit Rasen; Erhöht liegende große Südterrasse mit abschnittsweise betonierter Stützmauer bzw. Brüstung und ohne ausreichende Absturzsicherung (Unfallgefahr); Terrassenzugang zum Restaurationsbetrieb sowie dem Personaleingang über Betontreppe mit betonierter Brüstung, Höhe nur ca. 86 cm

(Unfallgefahr); Terrasse mit Betonsteinpflaster und  
Standbeleuchtung, Unkrautbewuchs, div. betonierte  
Pflanztröge;  
Im Osten Außentreppe, teils Betonstufen, teils Gitterroststufen,  
Holzgeländer, Holztor

**Abb. 24a und 24b:** Treppe zur Südterrasse –  
Brüstung nur 85 cm hoch

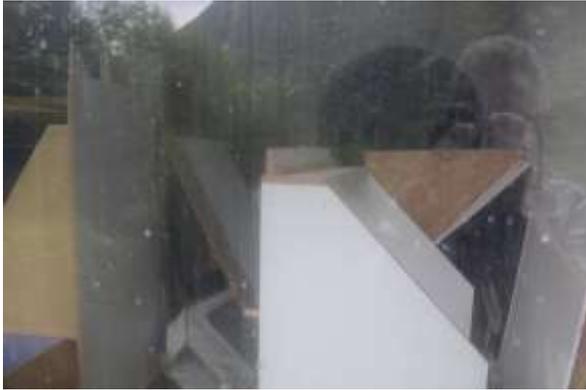
**Abb. 25a:** Blick von außen in westlichen Bereich, südlicher Raum – blinde Fensterscheibe, beispielhaft

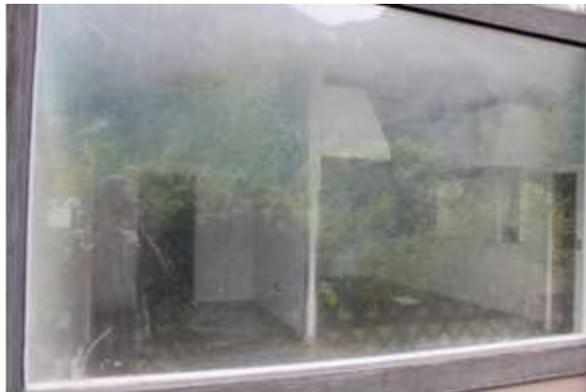
**Abb. 25b:** Blick von außen in die Küche – blinde Fenster, beispielhaft

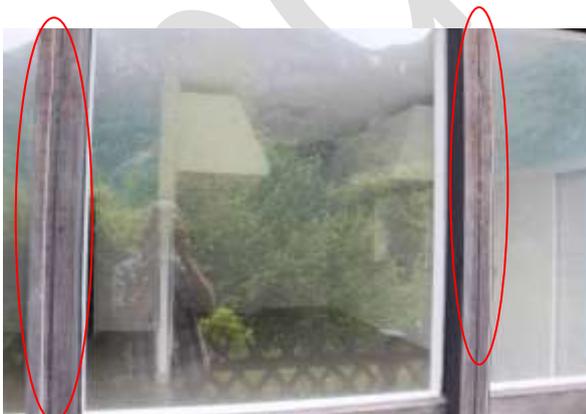
**Abb. 25c:** Küchenfenster - verwitterte Holzteile außen, beispielhaft

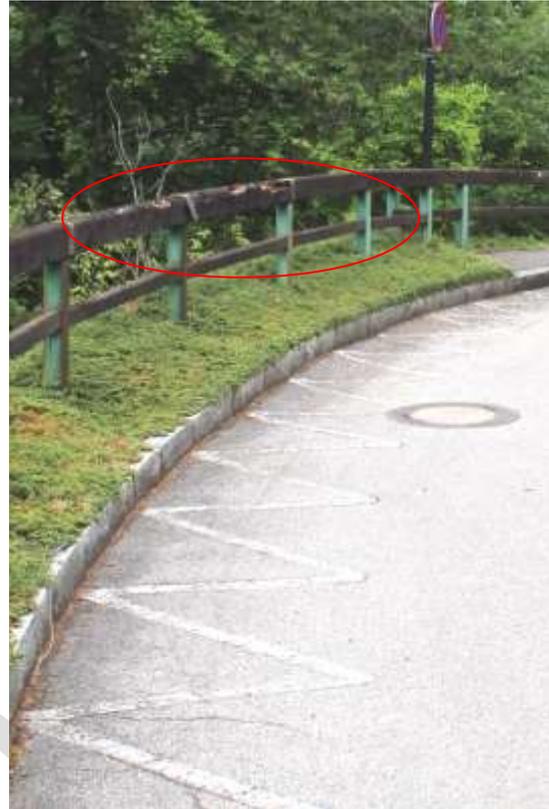
**Abb.26:** Zufahrt – Geländer schadhaft

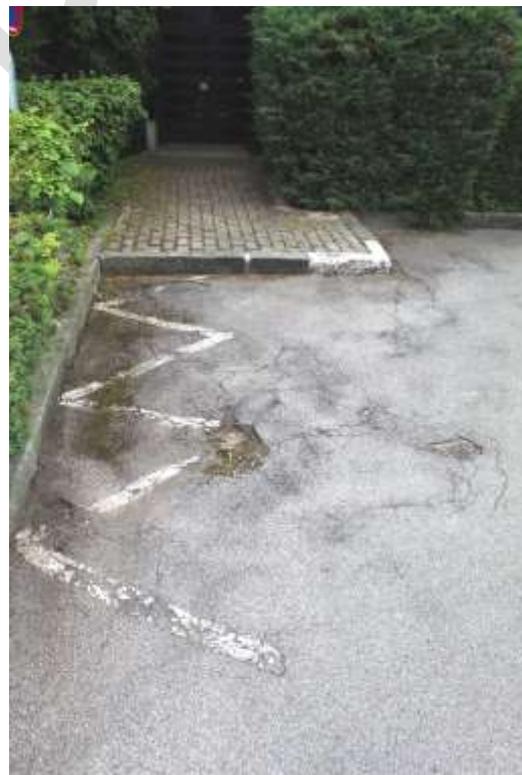
**Abb. 27:** Restaurationszugang – Asphalt Schäden

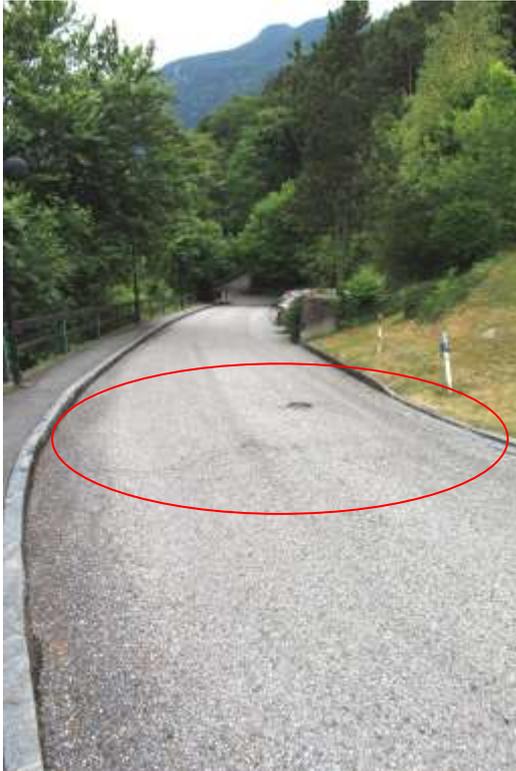
**Abb. 28:** Private Zufahrtstraße mit Parkplätzen –  
Asphaltschäden
