VERKEHRSWERTGUTACHTEN

Wohn- und Geschäftshaus mit Garage,
Sebastianigasse 2, 83395 Freilassing

Amtsgericht Traunstein, Vollstreckungsgericht
Herzog-Otto-Str. 1, 83278 Traunstein
Aktenzeichen: 4 K 64/24

27. Juni 2025

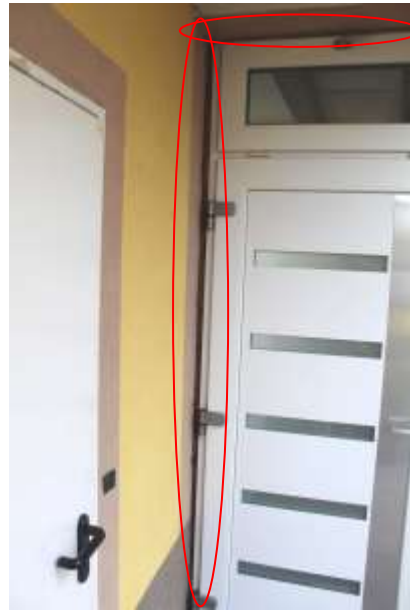
Abb. 6a: Hoftür – Türeinschäumung sichtbar (beispielhaft)

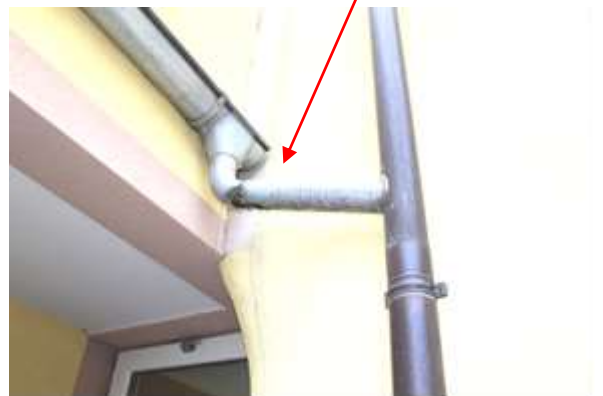
Abb. 7a: Kontaktkorrosion

- Überarbeitung des Daches/der Blecheindeckung über dem Wohnzimmer
- Beseitigung der stellenweise auftretenden Kontaktkorrosion bei den Spenglergewerken
- Beseitigung der Ursache der Putz- und Farbschäden an der Fassade, Ausbesserung und Neuanstrich der Fassade
- Anbringung einer Absturzsicherung am Flachdach des Vorplatzbereiches und der Gitterrosttreppe
- Austausch der alten Holzfenster mit Einfachverglasung im Keller (energetisch sinnvoll)
- Reparatur/Austausch der defekten Fenster
- Restfertigstellung der Türeinschäumung bei der Hofzugangstüre
- Reparatur/Erneuerung der defekten Hauseingangstür bzw. des Schlosses
- Austausch der noch einfachverglasten Nebeneingangstür (energetisch sinnvoll)
- Verschließen der offenen Wandbereiche im Keller, Beseitigung der Feuchtigkeits-/Putz- und Farbschäden an den Wänden, Befestigung der stellenweise lockeren Wandfliesen im Keller

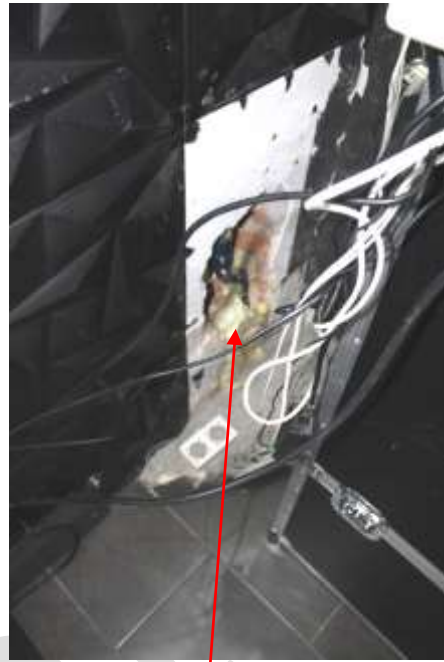
Ladenbereich Außeneck/Tür Putzschäden durch Feuchtigkeit (ehem. Rohrschaden);

Abb. 12b: Offene Reparaturstelle
hinter Ladentür

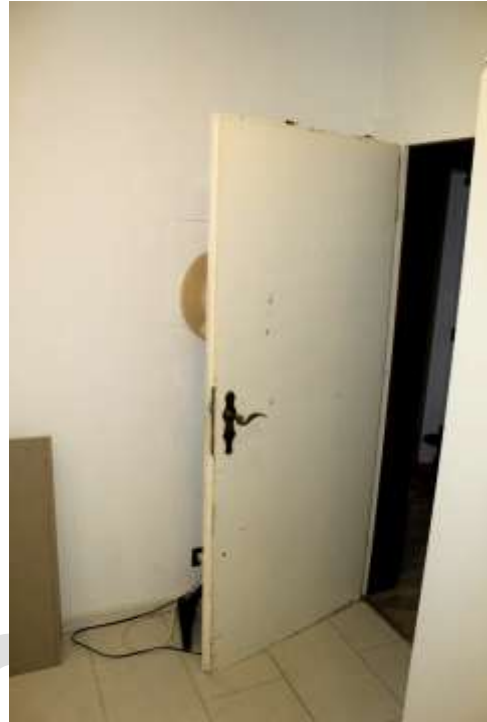
Abb. 18a: Türzustand (beispielhaft)

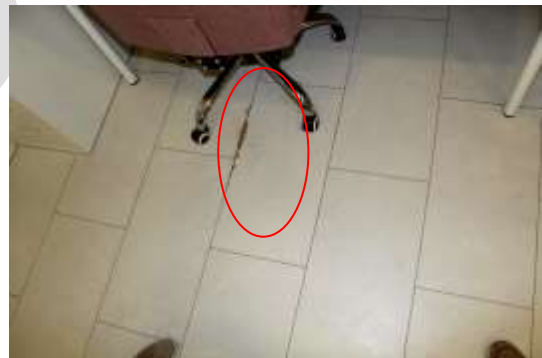
Abb. 18b: Bodenabnutzung (beispielh.)

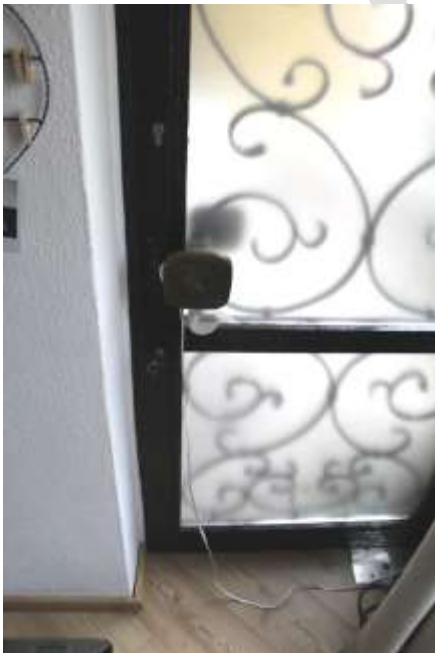
Abb. 19a: Nebeneingangstür, einfachverglast und beklebt

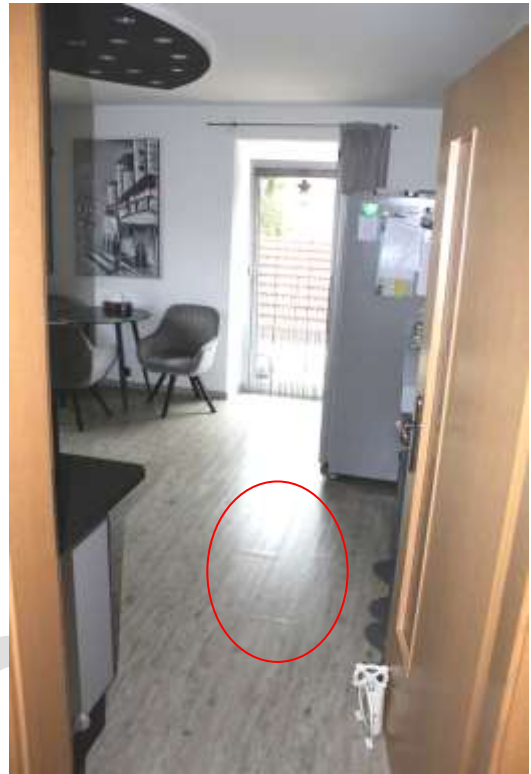
Abb. 26: Küche OG, Bodenzustand (beispielh.)

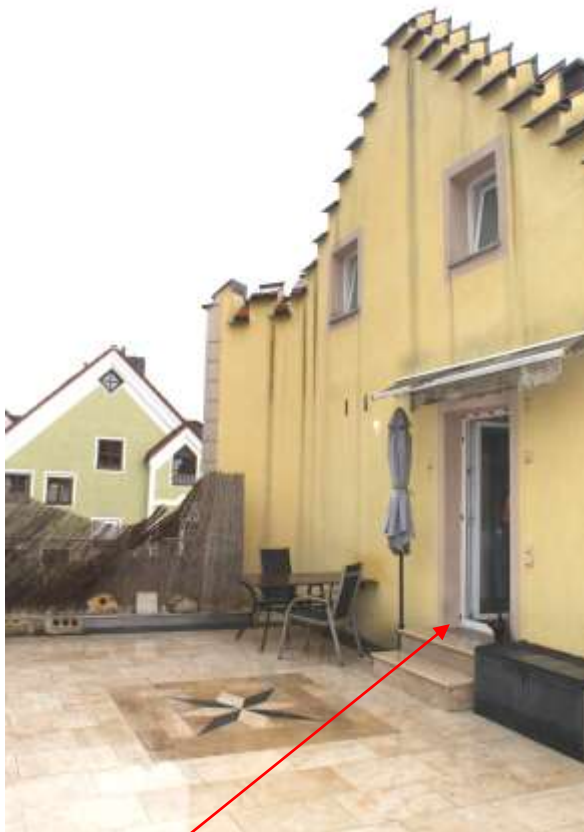
Abb. 27: Garagendach – Zugang über Küchentür, Zustand Fassade (beispielhaft)

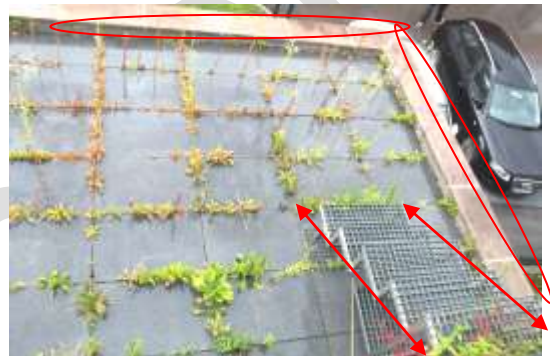
Massivbau mit Flachdach; Garagendach helle Naturstein-
auflage (siehe Außenanlagen);
Nördlicher Bereich mit anthrazitfarbener Natursteinein-
deckung, verzinkte Gitterrosttreppe; Flachdach und
Gitterrosttreppe ohne Absturzsicherung, Unfallgefahr! (siehe
Außenanlagen);
Fassade verputzt und unterschiedlich farbig gestaltet; div. Putz-
und Farbschäden durch Feuchtigkeit;
elektr. Sektionaltor in weißem Kunststoff; weiße Kunststoff-
fenster mit Isolierverglasung; weiße Nebeneingangstür;
Boden gefliest, Gebrauchsspuren/fleckig;
Innenwände verputzt, gestrichen, im Sockelbereich beige
gefließt; Deckeneck mit Pilzbildung; Außenwand innen mit Putz-
und Farbschäden durch Feuchtigkeit;
Licht-, Strom- und Wasseranschluss;
Kleiner Zwischenboden

Abb. 28a: Dachzugang mit Treppe zum nördl. Garagendach - fehlende Absturzsicherungen, Bewuchs

- Reparatur/Erneuerung des lt. Aussage defekten Herdes, Abflusses und Dunstabzuges
- Beseitigung von Gebrauchsspuren an den Böden in der Garage und im überdachten Abstellbereich
- Beseitigung der Ursache der Wandfeuchte und Schimmelbildung in der Garage und der entstandenen Putz- und Farbschäden
- Befestigung der z. T. unzureichend montierten Geländer im Außenbereich

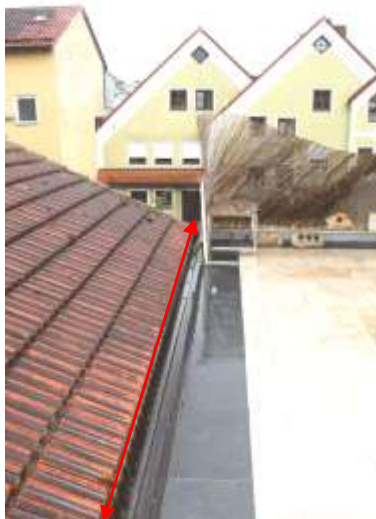
Ostseitig vor Küchentür 2-stufiges Treppenpodest mit heller Natursteinauflage zur abgestuften „Terrasse“ = Dach der Garage/-nvorplatzes, heller und dunkler Natursteinbelag; Heller Terrassenbereich nur abschnittsweise mit einfachem lackiertem Rohrgeländer mit Tuchbespannung gesichert, Geländermontage z. T. unzureichend, Absturzsicherung zum Dach der Nachbargarage und im dunklen Bodenbereich fehlt völlig, Unfallgefahr! verzinkte Gitterrosttreppe zwischen den einzelnen Terrassenabsätzen;

Abb. 27a: Fehlende Absturzsicherung an Ostseite zum Garagendach des Nachbarn

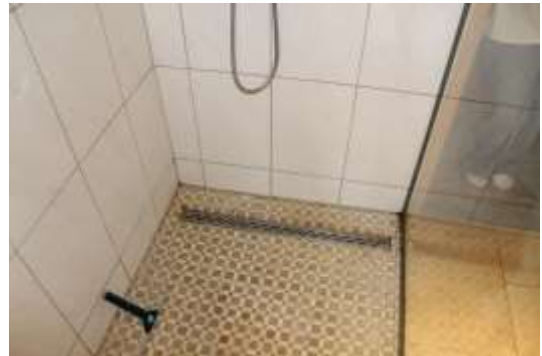
Abb. 29b: Duschablaufrinne

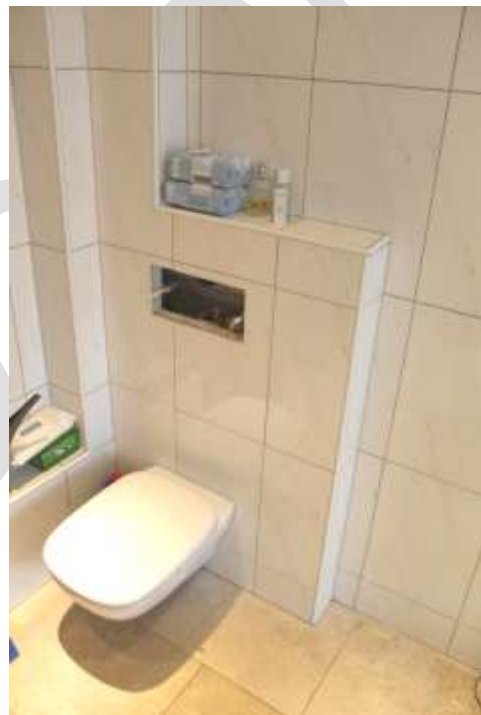
Abb. 29c: WC – lt. Aussage defekt

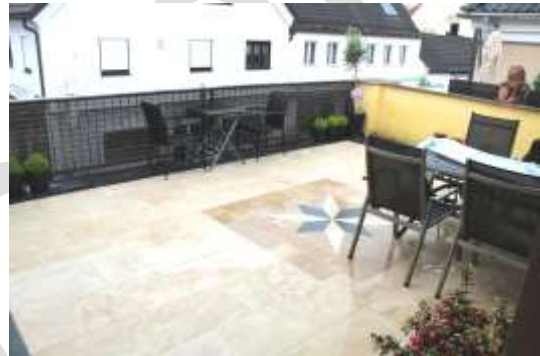
Abb. 32: Süd-Dachterrasse
(Ladendach)

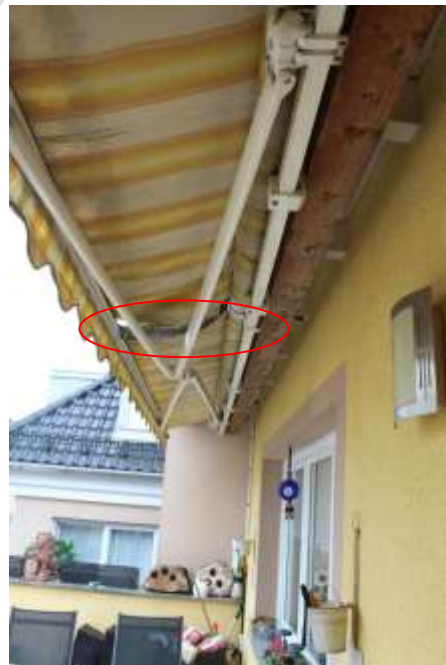
Abb. 32a: Markisenstoff
erneuerungsbedürftig (beispielhaft)

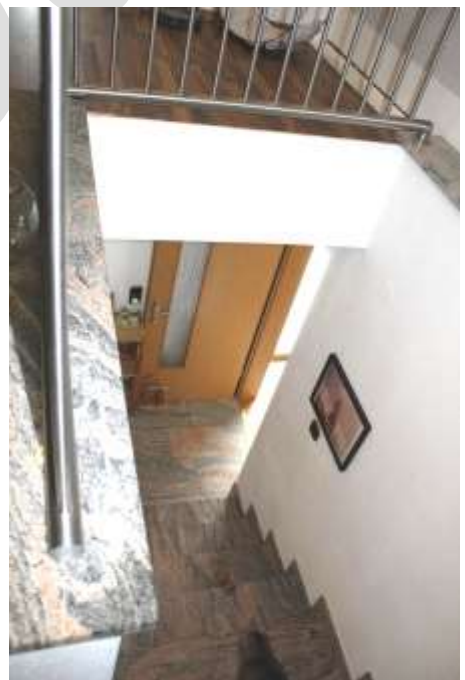
Abb. 36: Unfachmännisch mit Silikon
befestigtes Treppengeländer DG - Blick
ins OG

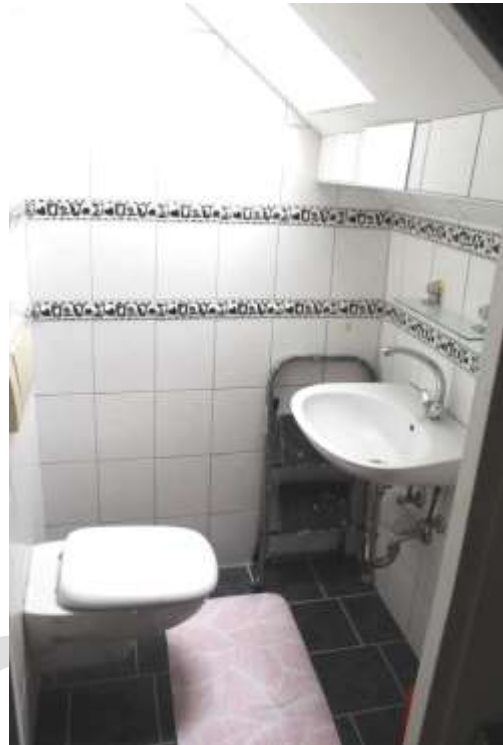
Abb. 40a: WC defekt; Tür fehlt

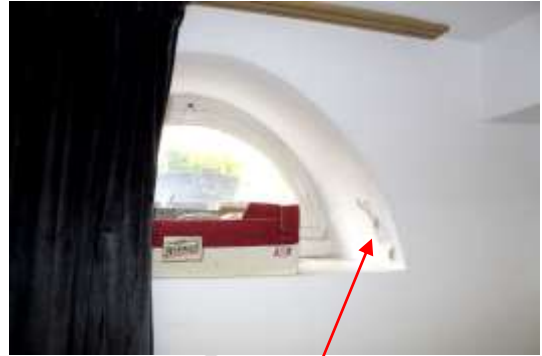
Abb. 45: KG – Putz- und Farbschäden durch Feuchtigkeit im Fensterbereich

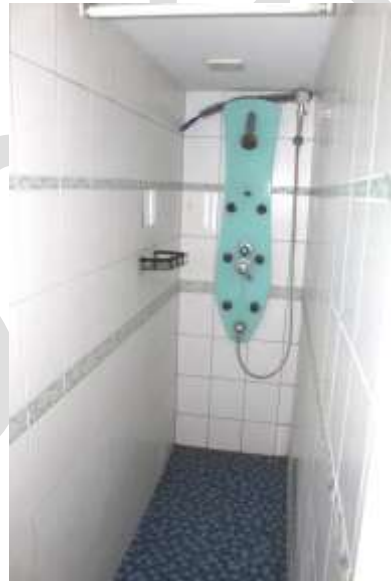
Abb. 46: KG – Dusche defekt

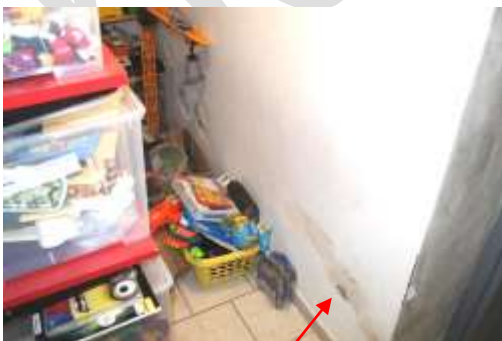
Unbekannt; Kelleraußenwände massiv;
KG-Decke in Stahlbeton, gestrichen, vereinzelt Farbschäden durch Feuchtigkeit; stichprobenhaft gemessene lichte Raumhöhe im Flur ca. 2,34 m;
Innenwände massiv, verputzt gestrichen, z. T. auch gefliest; stellenweise Putz- und Farbschäden durch Feuchtigkeit und ehem. Wasserschaden (Rohrbruch/-überalterung), Reparaturbereich der Wände noch unverschlossen;
Wandfliesen stellenweise locker;

Abb. 44: Putz-/Farbschäden durch Feuchtigkeit im KG-Sockelbereich (beispielhaft)

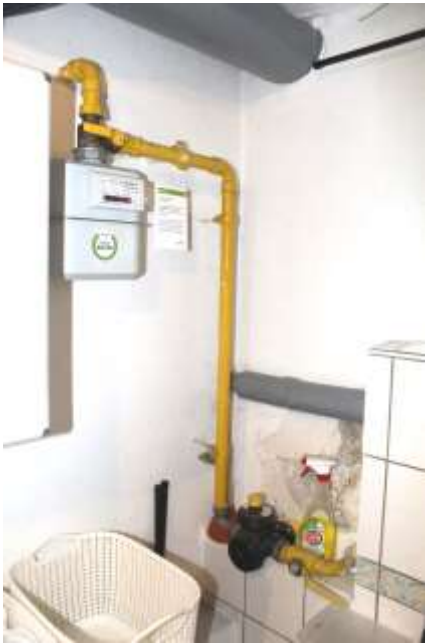
Abb. 48: KG - Gasanschluss,
Feuchtigkeitsschäden, beispielhaft

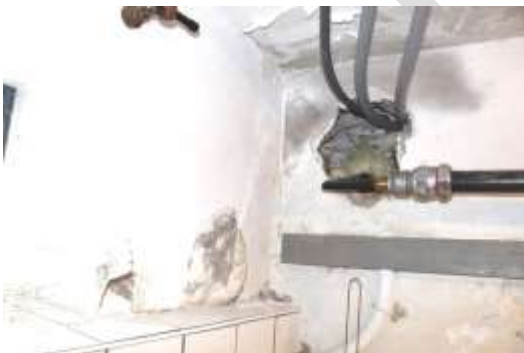
Abb. 49: KG- Offene Reparaturstellen
ehem. Wasserschaden

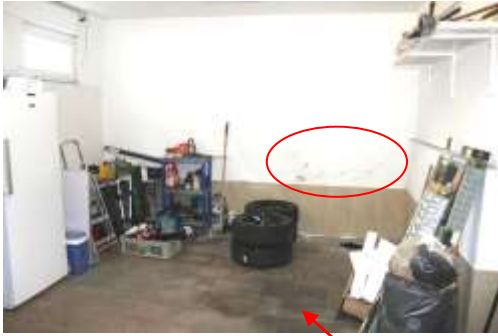
Abb. 52a: Garage innen –
Feuchtigkeitsschäden; Boden fleckig

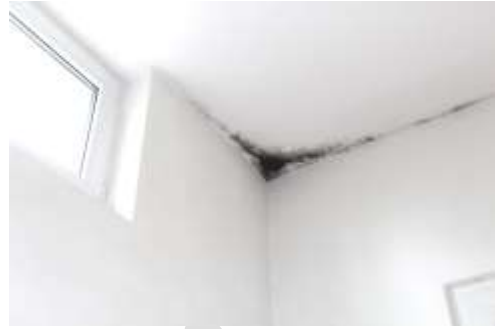
Abb. 52d: Garagendecke Schimmel
