**Sachverständiger: Sebastian Kiendl ▪ Dipl.-Ing. (FH) ▪ Architekt**

Gutachten Nr.: 24-001 ▪ Datum: 03.09.2024

Aktenzeichen: 4 K 132/23 ▪ Amtsgericht Regensburg

Berechnung der Kosten zur Beseitigung der Brandchäden

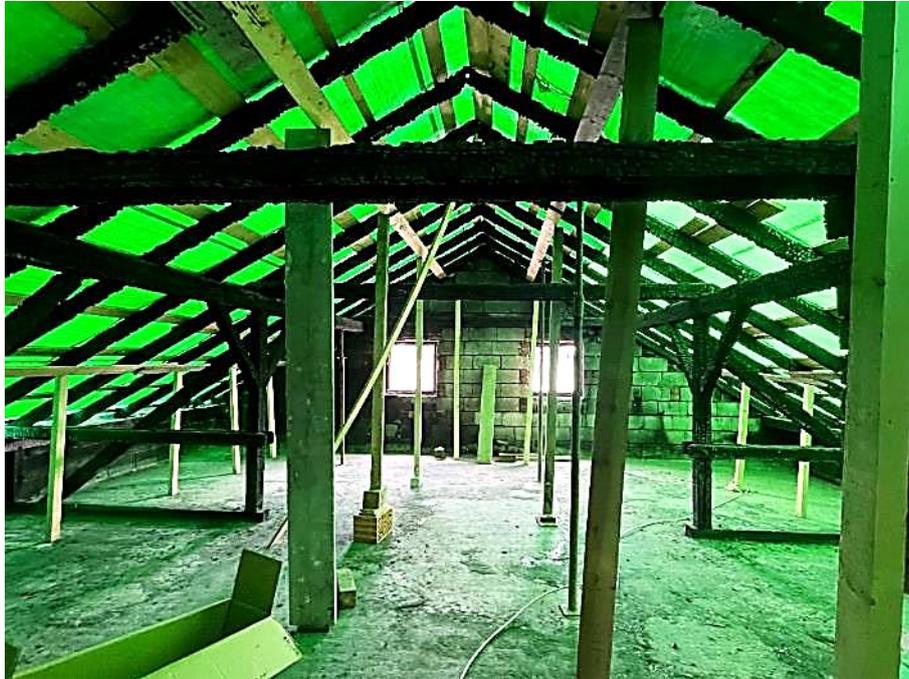
Bild 3

- Dachkonstruktion, durch Brandeinwirkung beschädigt, Dachstuhl vollständig verkohlt, Dachdeckung, bei Brandereignis zerstört, Dachstuhl derzeit notdürftig abgestützt mit Kunststoff-Gewebeplanen verschlossen.

Brandschaden Dachgeschoss, Blickrichtung Norden  
(Grünfärbung durch Dachplane)

- Erstellen eines Arbeits- und Schutzgerüsts einschließlich Dachfanggerüst zur Wiederherstellung des Daches und der Außenfassaden.
- Abbruch und Entsorgung der Dachkonstruktion.

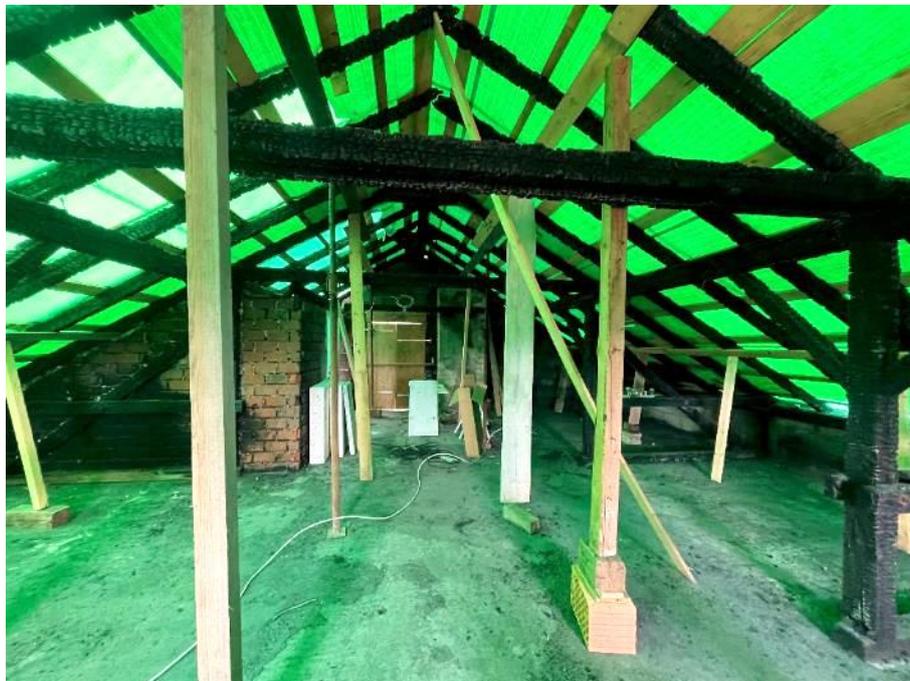
Bild 4

Brandschaden Dachgeschoss, Blickrichtung Süden

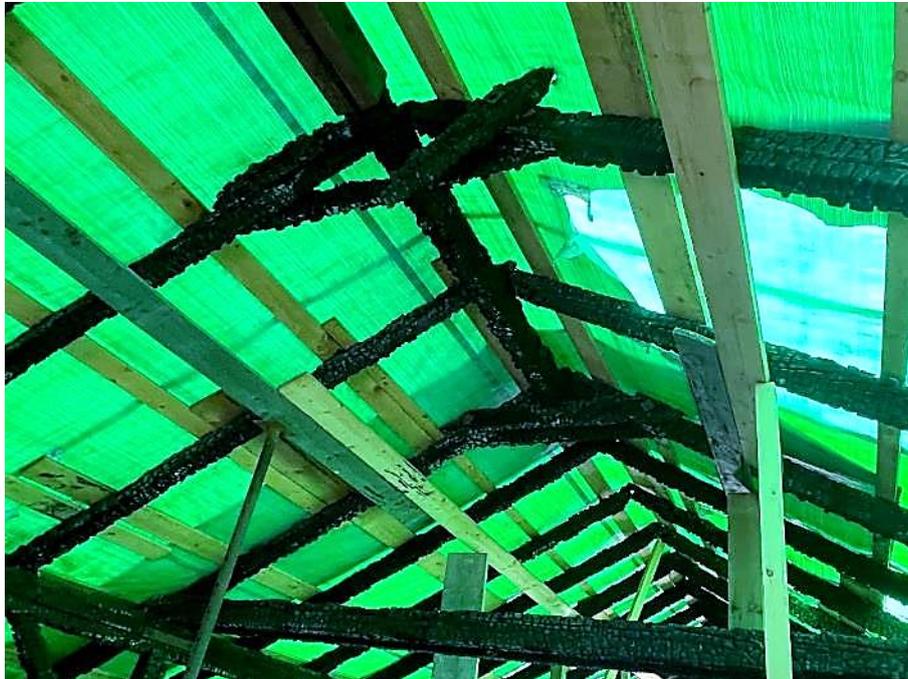
Bild 5 Brandschaden Dachgeschoss wie vor,  
(Grünfärbung durch Dachplane)

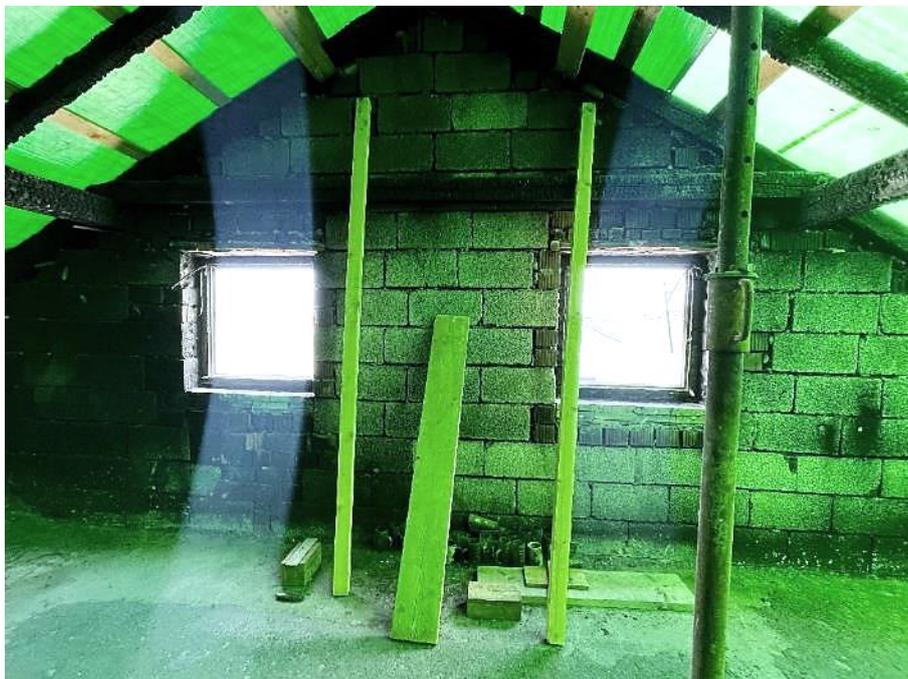
Bild 6 Giebelwand Dachgeschoss Nordseite, beschädigte Fenster

- Aufmauern Giebel- und Kniestockmauerwerk einschließlich Wiederherstellen des Außenputzes angeglichen an den Bestand.
- Wiederherstellen der beschädigten Kunststofffenster-/Tüelelemente im Dachgeschoß, Isolierverglast, hier 2 Fenster am Nordgiebel sowie 1 Balkontürelement am Südgiebel.

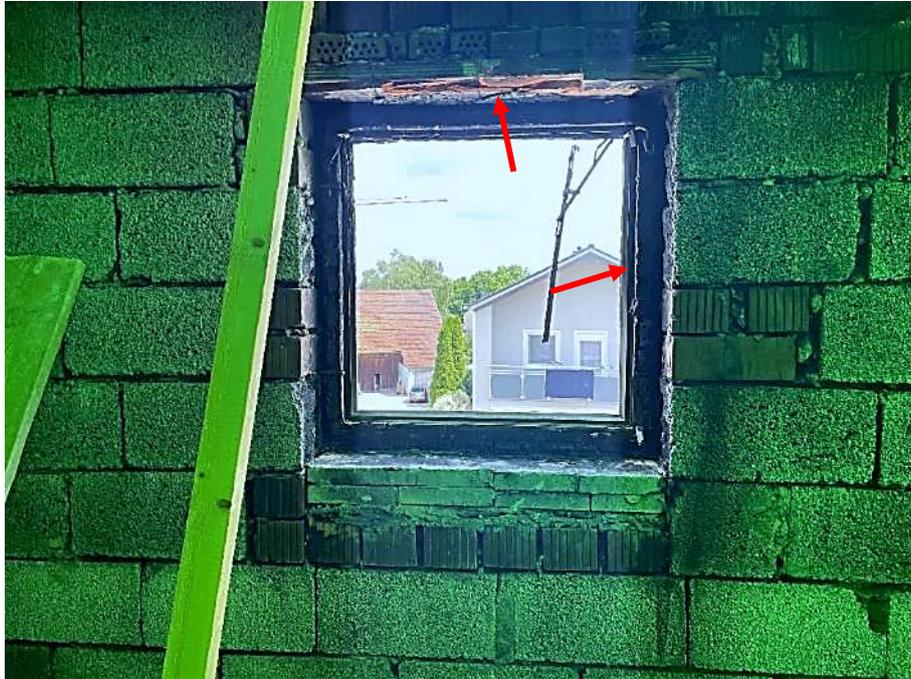
Bild 7

- Dämmplatten Dachgeschossdecke, Polystyrol 12 cm, durch Brand vollständig zerstört.
- Giebel- und Kniestockwände innenseitig Rußablagerungen, Ziegelstürze über den Giebelfenstern Nord und Balkontüre Süd durch Brandeinwirkung und Hitze stark beschädigt, Abplatzungen.

Giebelwand Nord wie vor,  
Fenster und Fenstersturz durch Hitze beschädigt, Fensterflügel abgängig

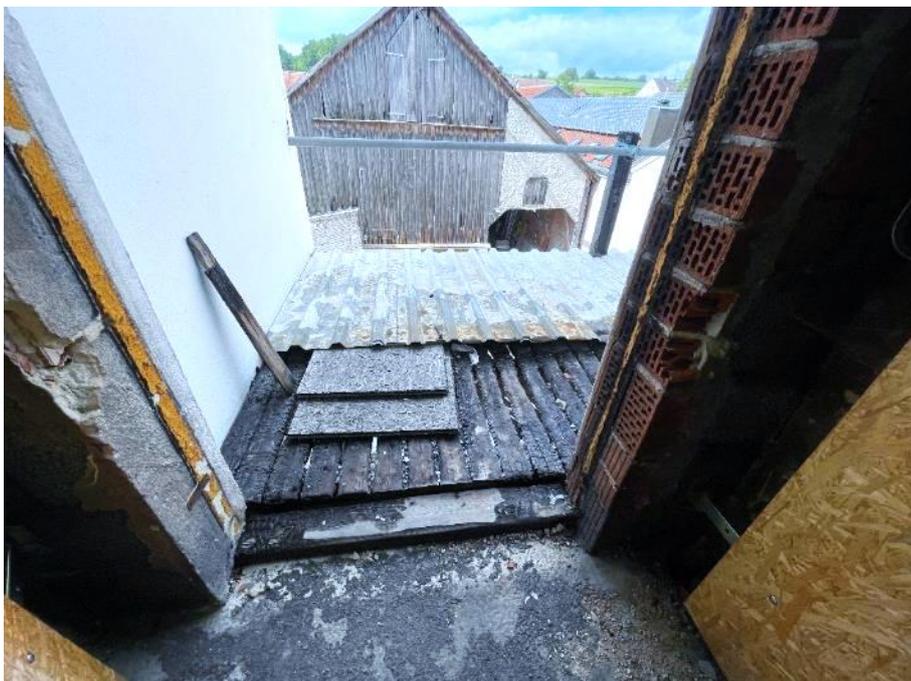
Bild 8

- Putz am Kamin durch Brand beschädigt, abgängig.
- Balkon:  
Bodenbelag Holzdielen oberseitig durch Brand beschädigt, Holzkonstruktion verschmutzt, Tragbalken oberseitig leicht beschädigt, Balkongeländer abgängig.

Balkon Dachgeschoss Südseite, Balkonbelag oberseitig verbrannt,  
Türelement Ausgangstüre durch Brand zerstört

- Wiederherstellen der Dacheindeckung mit Tondachpfannen auf Lattung 3/5 cm.
- Erneuern der Dachentwässerung und sämtlicher Verwahrungen .
- Wiederherstellen des Dachgeschossbalkons einschließlich Bodenbelag aus Holzdielenbretter auf Abstand verlegt und des Balkongeländers aus Holz entsprechend der Dachterrasse im 1. Obergeschoss.

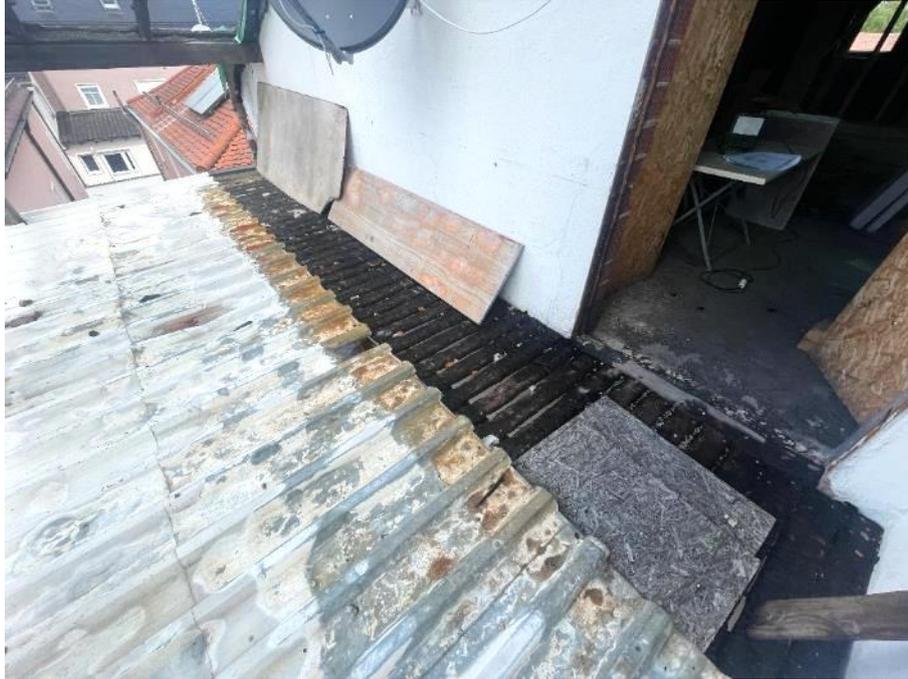
Bild 9 Balkon Dachgeschoss wie vor, Holzbelag durch Brand beschädigt

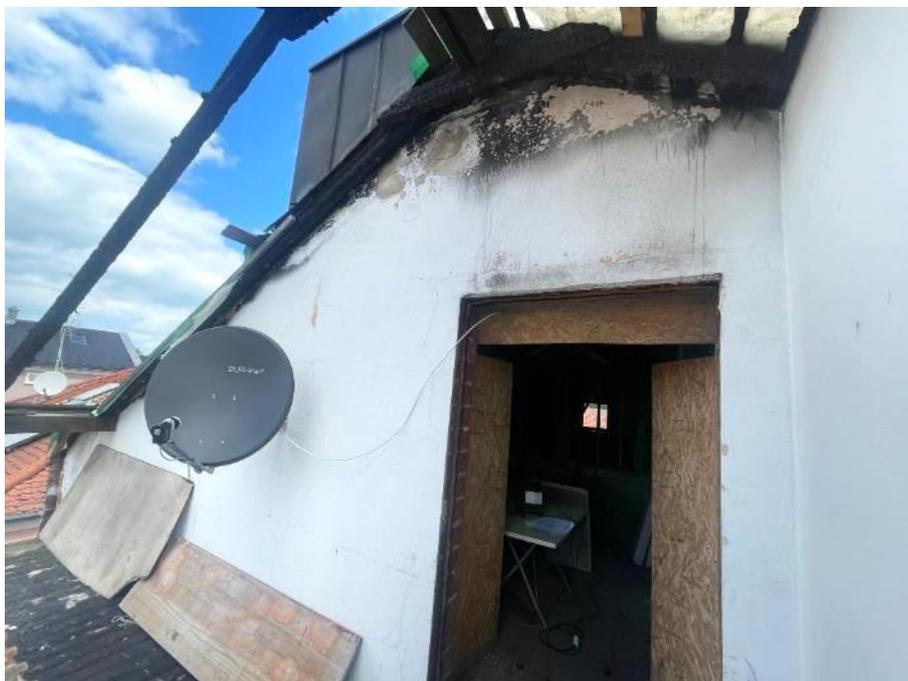
Bild 10 Balkon Dachgeschoss wie vor, Giebelwand mit Türöffnung durch Brand beschädigt und verunreinigt

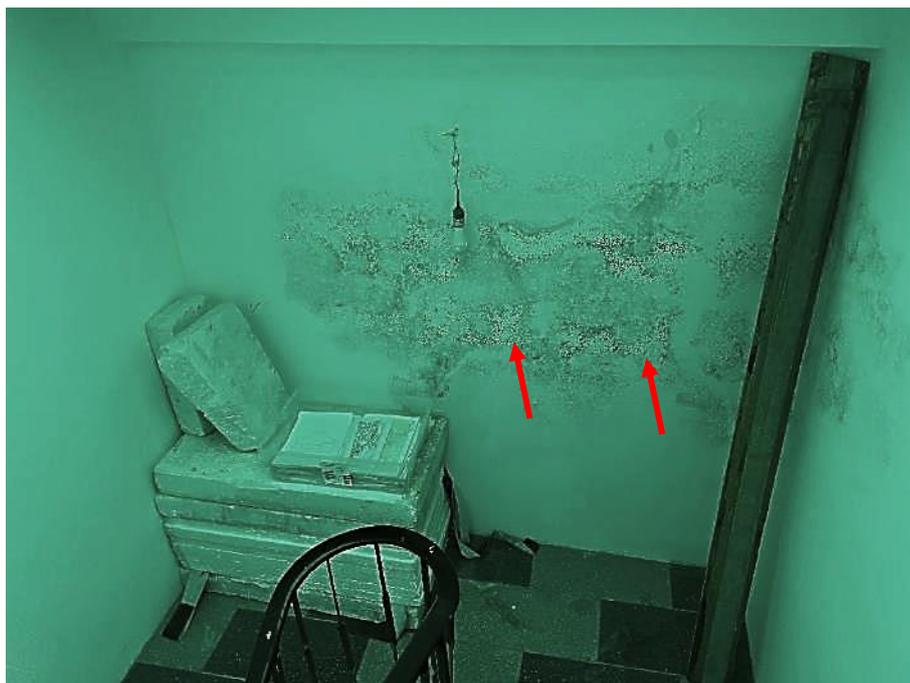
- Schimmelpilzbefall am Innenputz durch Einwirkung von Lösch- bzw. Niederschlagswasser an der Außenwand über Treppenpodest.
- Türe zum Dachraum beschädigt, abgängig.

Bild 12 Treppenpodest vor Dachgeschoss wie vor, Schimmelpilzbefall an der Außenwand (Grünfärbung durch Dachplane)

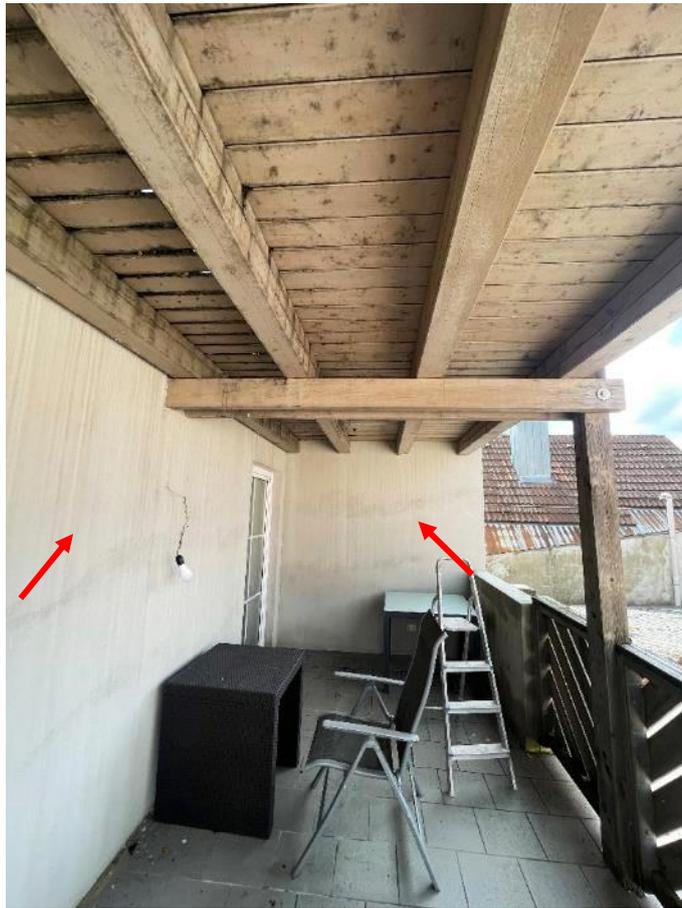
Fliesenbelag und Wände stark verunreinigt mit Brandrückständen vom darüberliegenden Dachgeschossbalkon wegen ablaufendes Niederschlagswasser durch fehlendes Überdachung.

Bild 13  
Balkon, 1.Obergeschoss mit  
Untersicht  
Dachgeschossbalkon, Wände  
verunreinigt durch fehlendes  
Dach

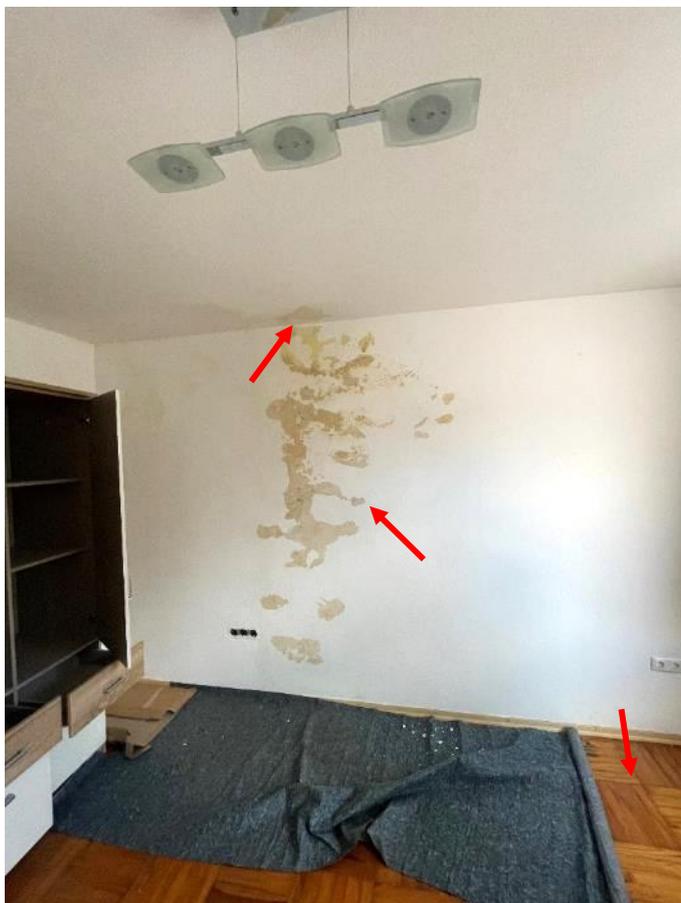
Innenputz der Außenwand West sowie angrenzender Deckenbereich durch eingedrungenes Lösch- bzw. Niederschlagswasser stark durchfeuchtet, Innenanstrich teilweise abgängig, Steckdosenabdeckung fehlt, Parkettboden beschädigt, durch Feuchtigkeit aufgequollen.

Bild 14  
Balkonzimmer  
1.Obergeschoss Südwest,  
Löschwasserschäden an  
Außenwand und  
Parkettboden

- Ergänzen bzw. neu Tünchen der Außenfassaden.
- Ausbau und Erneuern der durch eindringendes Lösch- bzw. Niederschlagswasser geschädigten Parkettbodens sowie des PVC-Bodens in den beiden Zimmern angrenzend an die Dachterrasse im 1.Obergeschoss.

- Ausbessern bzw. Ergänzen des durch Feuchtigkeit geschädigten Innenputzes im Bereich der Außenwand und Decke im Zimmer Südwest, 1. Obergeschoß, wie vor.

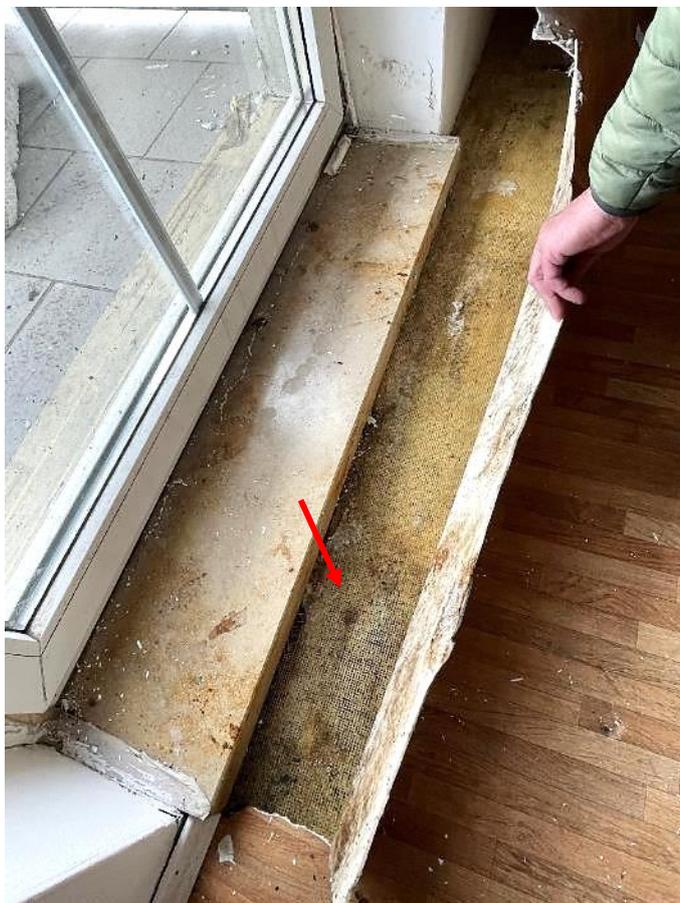
Bodenbelag PVC auf Spanplattenunterlage verklebt, Feuchteschaden und Schimmelpilzbefall unter dem Bodenbelag um Bereich des Dachterrassenausganges durch Lösch- bzw. Niederschlagswasser.

Bild 16  
Ausganstüre zur Dachterrasse,  
1. Obergeschoss Südost  
wie vor,  
Schimmelpilzbefall durch  
Wassereintritt unter PVC-Belag

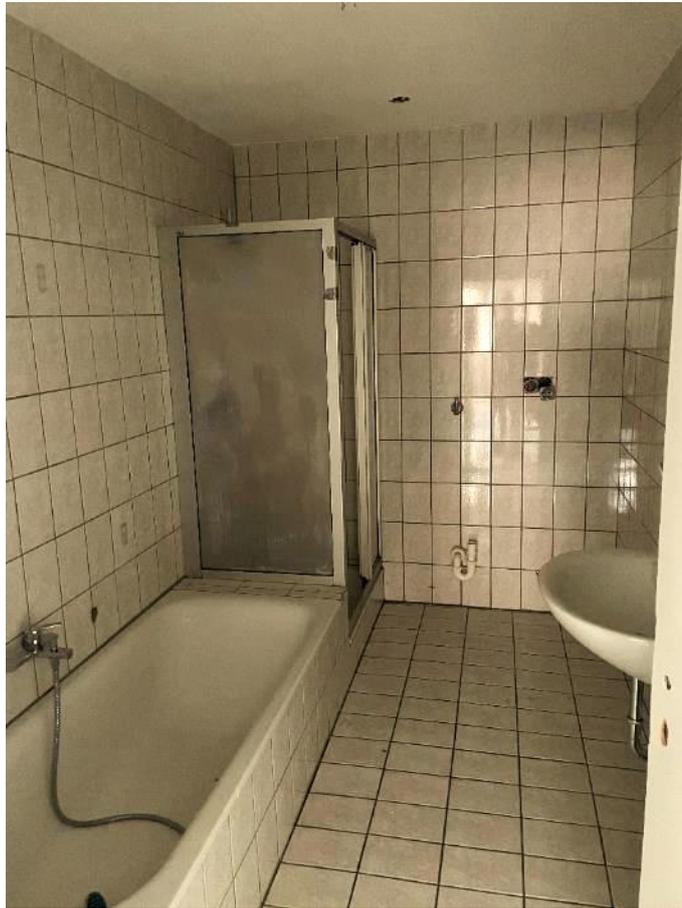
Boden und Wände raumhoch gefliest Oberflächen verschmutzt, Wanne Dusche, Duschkabine, Waschbecken Steckdosenabdeckungen fehlen.

Bild 17  
Bad 1.Obergeschoss,  
Oberflächenverschmutzung  
durch Brand

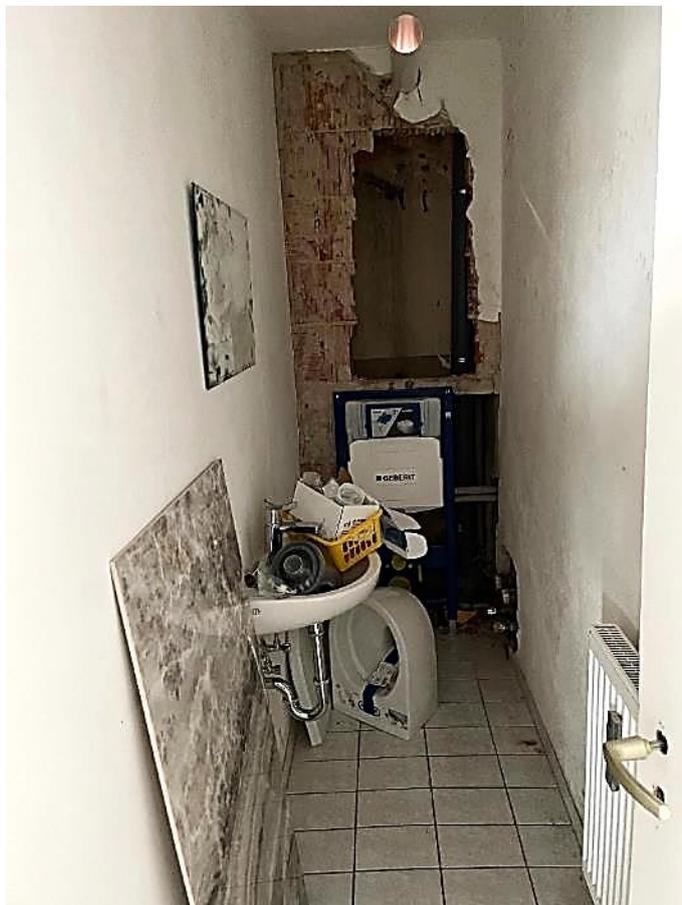
Rückwand Abmauerung hinter Toilettenbecken teilweise geöffnet Putz entfernt, Handwaschbecken, Installation in Umbau befindlich. Toilettenbecken nicht montiert.

Bild 18  
WC 1.Obergeschoss  
aufgebrochene  
Installationswand,  
in Umbau befindlich

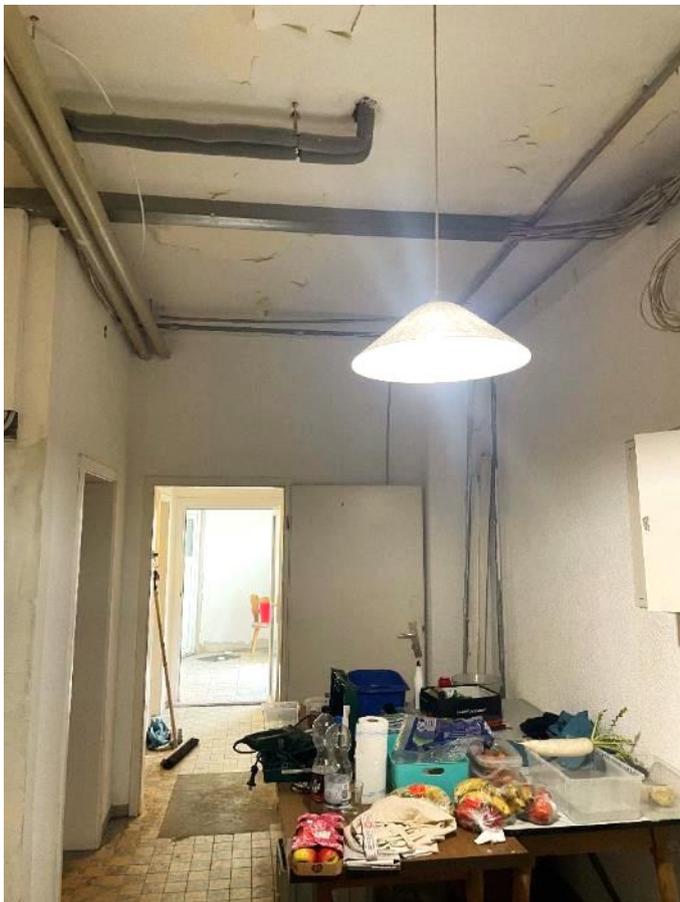
Bild 20  
Flur Erdgeschoss,  
Kabel- und Installations-  
leitungen auf Putz,  
fehlende offenliegende  
Elektrokabel und fehlende  
Abdeckungen bei  
Kabelkanälen

- Innenanstriche erneuern, soweit durch Brand- und Löschwasser beschädigt.
- Überprüfen der elektrischen Anlage auf Schädigung durch Brand bzw. Löschwasser - E-Check.
- Wiederherstellen und Anklemmen offen liegender Elektroleitungen im Erd- und Obergeschoss.
- Wiederherstellen der Elektroinstallation im Dachgeschoss - Verkabelung, Lichtschalter, Steckdosen und Beleuchtung.
- Wiederherstellung der geöffneten Abmauerung des Installationsschachts im WC 1.Obergeschoss.
- Wiederherstellung des Innenputzes und des Bodenbelages im ehemaligen Kühlraum in Erdgeschoss.
- Wiederherstellen der beschädigten Verglasung der straßenseitigen Eingangstüre im Erdgeschoss.

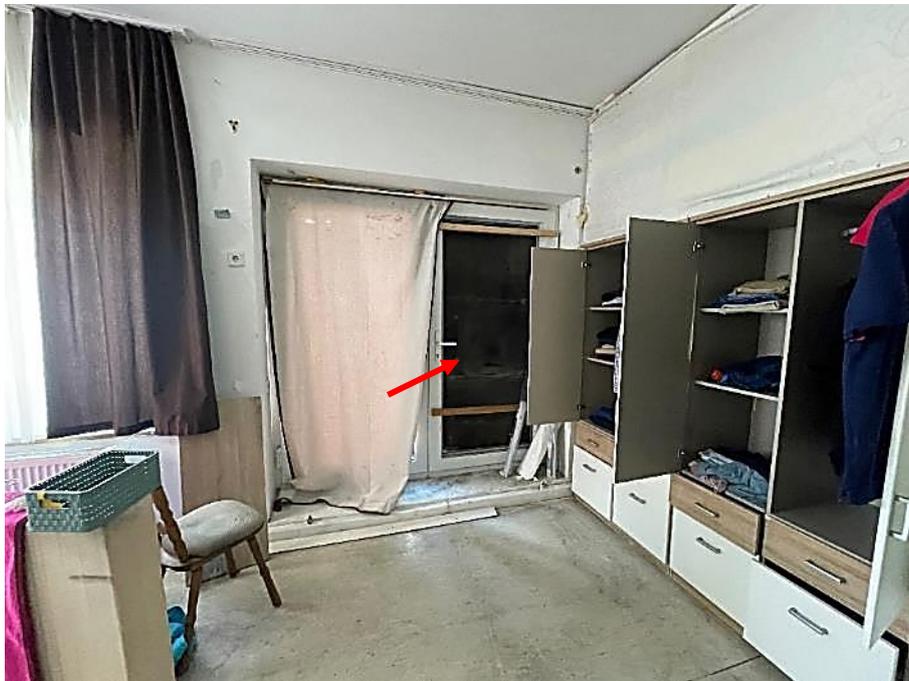
Bild 23

- Gastzimmer (ehemalige Gaststätte):  
Wände verputzt gestrichen, Boden PVC-Belag auf Spanplattenunterlage, verunreinigt, ansonsten ohne Schadensbefund,  
Außentüre straßenseitig fehlt, provisorisch mit Holzplatte verschlossen  
Verglasung bei Brandereignis beschädigt.

Ehemaliger Gaststätten- bzw. Ladenraum, Erdgeschoss Nordwest, Außentüre Verglasung bei Brand beschädigt, provisorisch mit Holzplatte

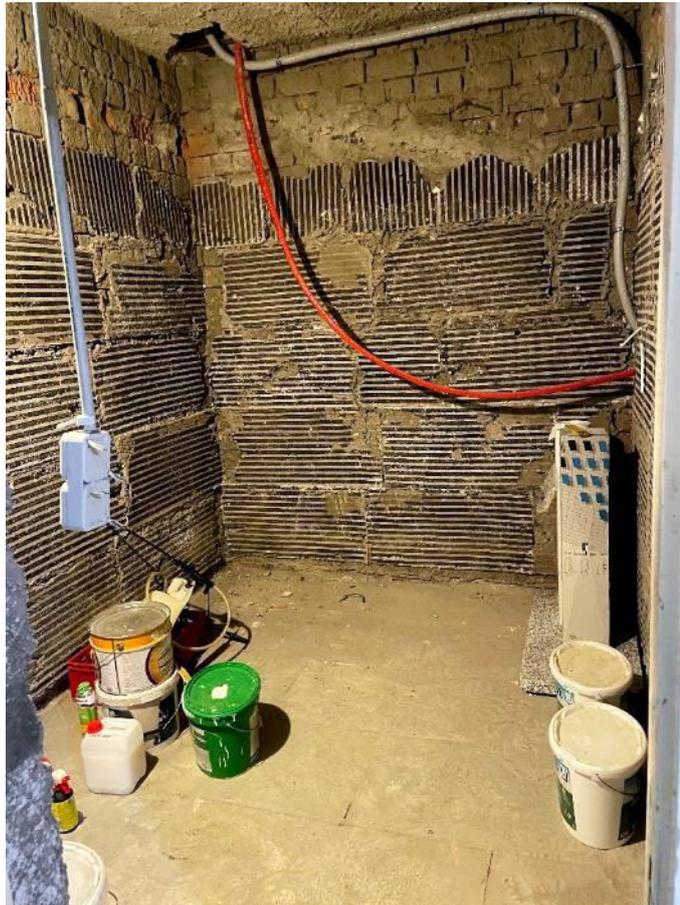
- Ehemaliger Kühlraum (Gaststätte):  
Wand und Bodenfliesen einschließlich Dämmung waren bereits ausgebaut  
laut Angabe Schuldner bei Brand durch Löschwasser beschädigt,

Bild 25  
Erdgeschoss, ehemaliger  
Kühlraum Gaststätte,  
durch Löschwasser beschädigt,  
Dämmung und Fliesen nach  
Brand ausgebaut

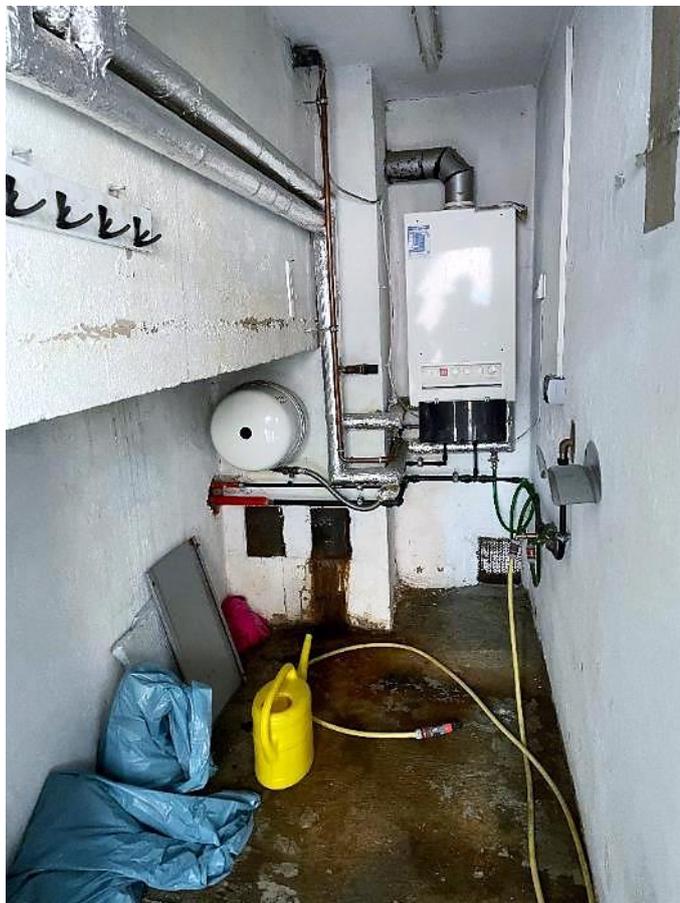
- Heizungsraum:  
Estrichboden und Putz unter der Kaminputztüre durch auslaufendes Kondensat stark verschmutzt, zeitweise niederschlagsbedingter Wassereintritt über Installationsschacht durch provisorische Abdeckung.

Bild 26  
Heizungsraum Erdgeschoss,  
Gas-Wandtherme,  
Boden und Wand stark  
verunreinigt durch auslaufendes  
Kondensat

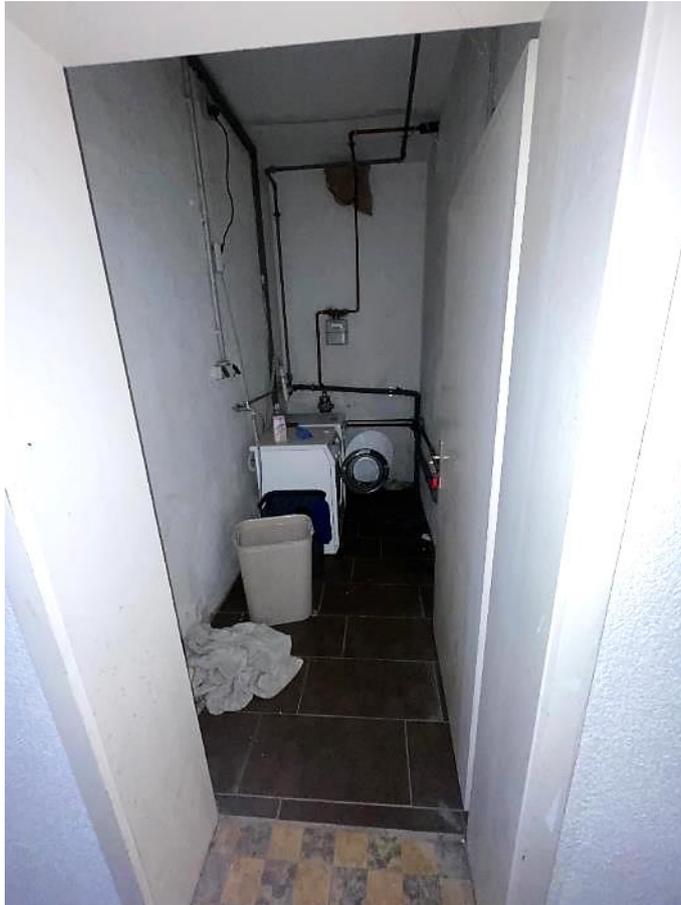
- Privatwohnraum und Küche, Oberflächen verunreinigt wie vorstehend beschrieben, ansonsten ohne Schadensbefund.
- Abstellraum:  
Innenputz im unteren Wandbereich durchfeuchtet, Bodenbelag Fliesen, verunreinigt.

Bild 27  
Abstellraum Erdgeschoss,  
verunreinigt
