## Zusammenfassung des VERKEHRSWERTGUTACHTENS nach § 194 BauGB

Objekt 1: 90455 Nürnberg, Stadtteil Worzeldorf, Finkenschlag 4c

Objekt 2: 90455 Nürnberg, Stadtteil Worzeldorf, Nähe Finkenschlag

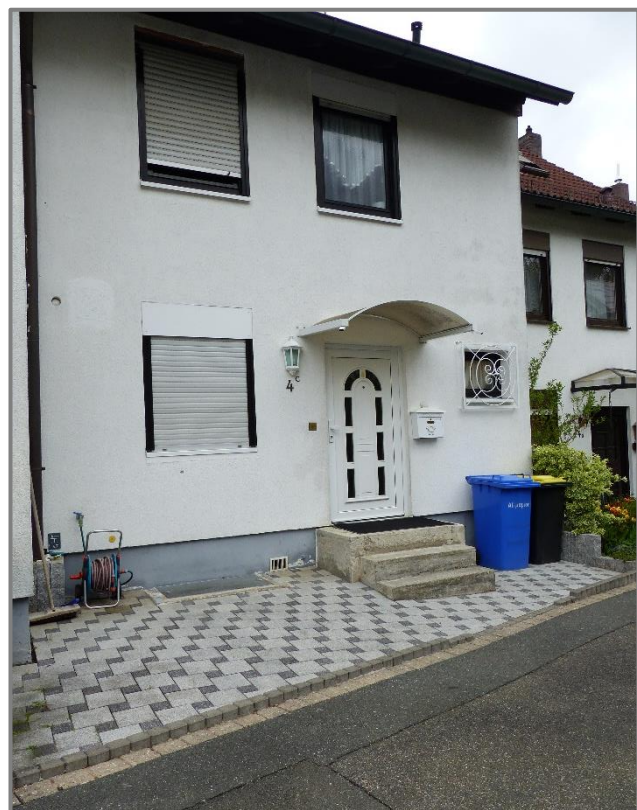
Reihenmittelhaus (Objekt 1)  
Ansicht von Südosten

- An den Fassaden sowie an den Holzteilen des Daches sind Witterungsschäden und Alterungsspuren vorhanden.

Der gegebene Reparatur- und Instandhaltungsstau wird bei der weiteren Betrachtung mit einem pauschalen Ansatz von geschätzt ca. 3.000,00 € berücksichtigt.

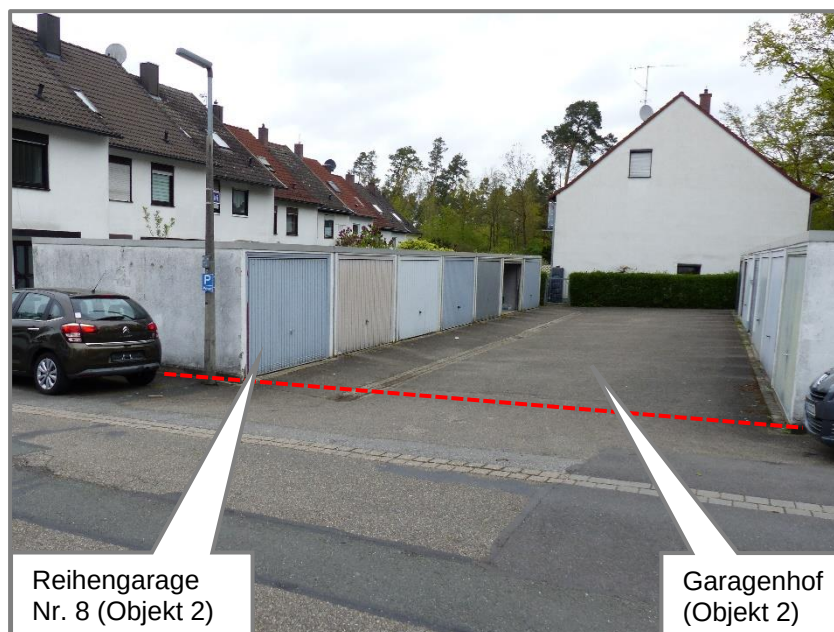
Garagenhof mit Garage (Objekt 2)  
zentraler Grundstücksbereich - Blick Richtung Nordosten

- An den Fassaden sind Putzschäden vorhanden.

Der gegebene Reparatur- und Instandhaltungsstau wird bei der weiteren Betrachtung mit einem pauschalen Ansatz von geschätzt ca. 300,00 € berücksichtigt. Es wird nochmals explizit darauf hingewiesen, dass für das Objekt 2 (Garagenhof mit Reihengarage) keinerlei Unterlagen vorliegen, die eine Kostenregelung bei vorhandenen Mängeln und Schäden an den baulichen Anlagen bzw. den Grundstücksflächen auf dem Bewertungsgrundstück beinhalten. Bei der weiteren Betrachtung wird somit unterstellt, dass die jeweiligen Miteigentümer die Kosten zur Instandhaltung und Reparatur für die ihnen zugeordnete Garage selbst tragen.
