**Geschäftszeichen: 6 K 32/24**

### Auszug aus dem **Verkehrswertgutachten**

des oben genannten Sachverständigen über den Verkehrswert nach § 194 BauGB  
für **Mehrfamilienwohnhaus mit 9 Wohneinheiten, 1 Büroeinheit, 3 Garagenstellplätzen und  
1 Kfz-Stellplatz, Schmausenbuckstraße 34, 90480 Nürnberg, Fl.-Nr. 314/11, Gemarkung Mögeldorf**

**Wertermittlungsstichtag: 08.07.2024**

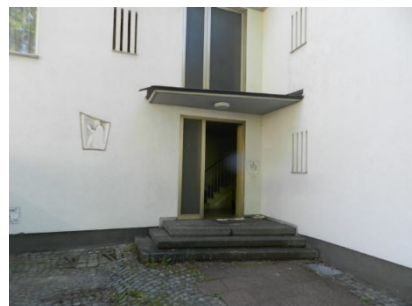
Hauseingang

| <b>Hauseingang:</b> | Der Zugang von der öffentlichen Verkehrsfläche erfolgt über einen mit Betonsteinplatten befestigten Weg; hier sind Platten gebrochen und liegen teils uneben; vor der Hauseingangstüre sind drei Stufen und ein Eingangs-podest vorhanden; das Eingangspodest ist mittels eines Vordaches über-dacht; das Hauseingangelement ist ein Metallelement mit feststehendem Element sowie Tür mit Drahtgitterglas; die Tür verfügt über eine Drücker-garnitur mit Zylinderschloss; rechts der Hauseingangstüre ist ein Klingel-tableau mit neun Klingeltastern gegeben; |

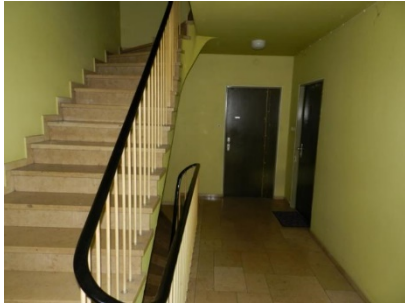
Treppenhaus

| <b>Treppen/-haus:</b> | Massive Treppenläufe und Podeste mit Natursteinbelag, Metallgeländer mit kunststoffüberzogenem Handlauf; die Treppenhauswände sind verputzt und gestrichen; im Bereich der Treppenhauswände sind Gaszähler-schränke gegeben; |

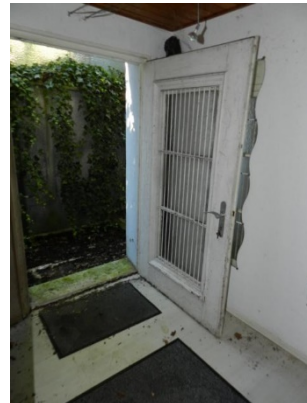
Büro im KG

Im KG sind Räume vorhanden, welche ehemals als Büro genutzt wurden bzw. zuletzt als Studio eines Musiklehrers. Boden mit altem Laminatboden. Holzkastenfenster. Mechanisch bedienbare Holzrollos. Wände mit Raufasertapete tapeziert und gestrichen. Holztüren und Stahlzargen mit einfachen Drückergarnituren. Rippenheizkörper mit Thermostatventilen. Beheizt über Ölheizkessel Fabrikat Viessmann. Außerhalb des Studios ist ein WC im Bereich der Kellerräume vorhanden (renovierungsbedürftig). Einfache Elektroausstattung, abgesichert über zwei Schraubsicherungen. Der Zugang zum Büro erfolgt über eine Außentreppe, hier sind mit Naturstein belegte Stufen vorhanden, der Bereich ist auf Grund dessen, dass er nicht mehr genutzt wird, ungepflegt und stark mit Laub belegt. Die Räume werden seit längerer Zeit nicht genutzt und sind für eine weitere Nutzung einer umfassenden Renovierung zu unterziehen.

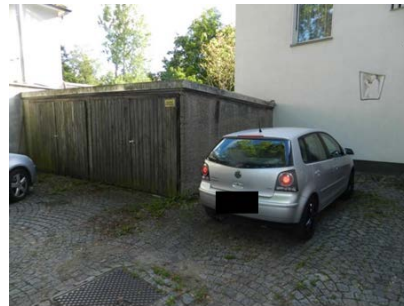
Garagen und Kfz-Stellplatz

Weiter ist ein freier Kfz-Stellplatz gegeben und vermietet. Der Kfz-Stellplatz und der Bereich vor den Garagen bzw. dem Kfz-Stellplatz ist mit Granitpflaster befestigt, dieses hat sich teils gesenkt und ist uneben.
