## Zusammenfassung des Verkehrswertgutachtens

über das Grundstück in	90610 Winkelhaid-Penzenhofen, Weiherweg 11
Art	Wohngrundstück, Größe 497 m <sup>2</sup>
Bebauung	Einfamilienhaus mit Einliegerwohnung, Wohnfläche Hauptwohnung ca. 192 m <sup>2</sup> Wohnfläche Einliegerwohnung ca. 58 m <sup>2</sup>
Wertermittlungs-/ Qualitätsstichtag	07.07.2025
<b>Verkehrswert</b>	<b>510.000 €</b>

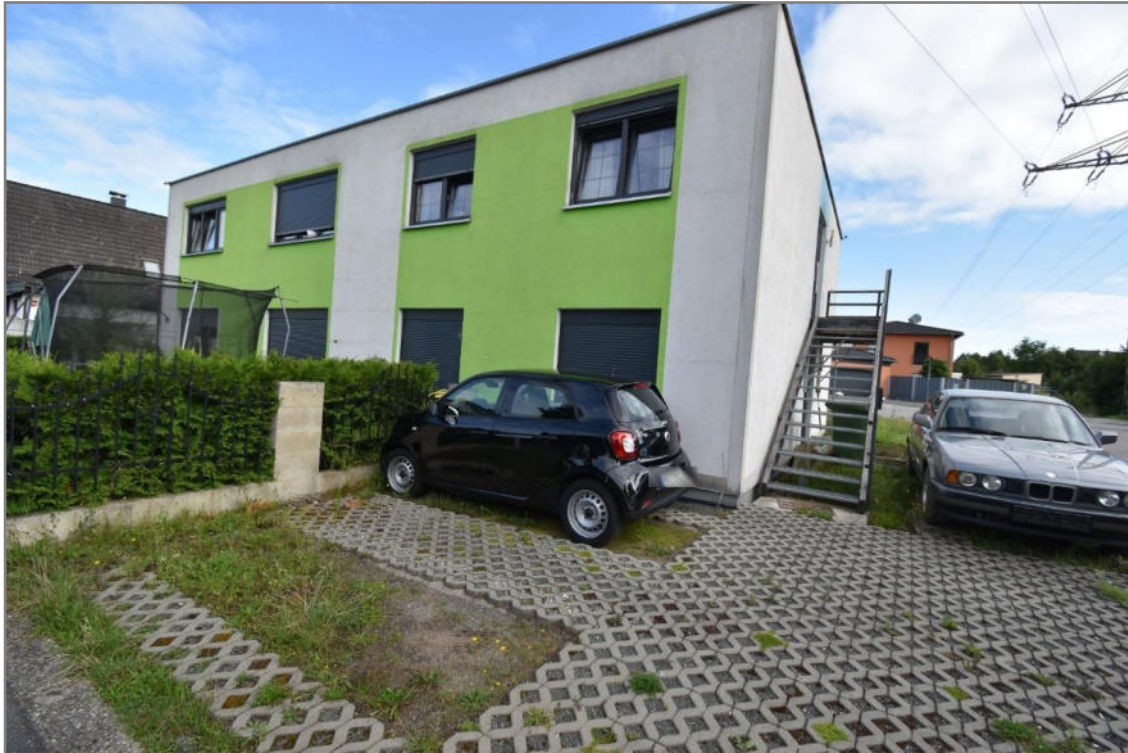
**Der Außenputz ist ohne Kantenschutz ausgeführt und weist eine Vielzahl von Rissen und Löchern auf. Der Innenausbau wurde überwiegend unfachmännisch im „Do-It-Yourself-Verfahren“ ausgeführt und nicht abschließend fertiggestellt. Im Hauswirtschafts-/Heizungsraum fehlen die Boden-, Wand- und Deckenbeläge, die Heizungsanlage ist schadhaft. Die Innentreppe vom Erd- zum Obergeschoss ist unfachmännisch errichtet und nicht fertiggestellt, gleiches gilt für die Außentreppe zur Einliegerwohnung im Obergeschoss. Die Bodenbeläge sind teilweise schadhaft. Die Beschläge der Fenster- und Terrassentüren sind teilweise verzogen.**

**Weiherweg 11, Blick nach Nordwesten auf das Wohnhaus**

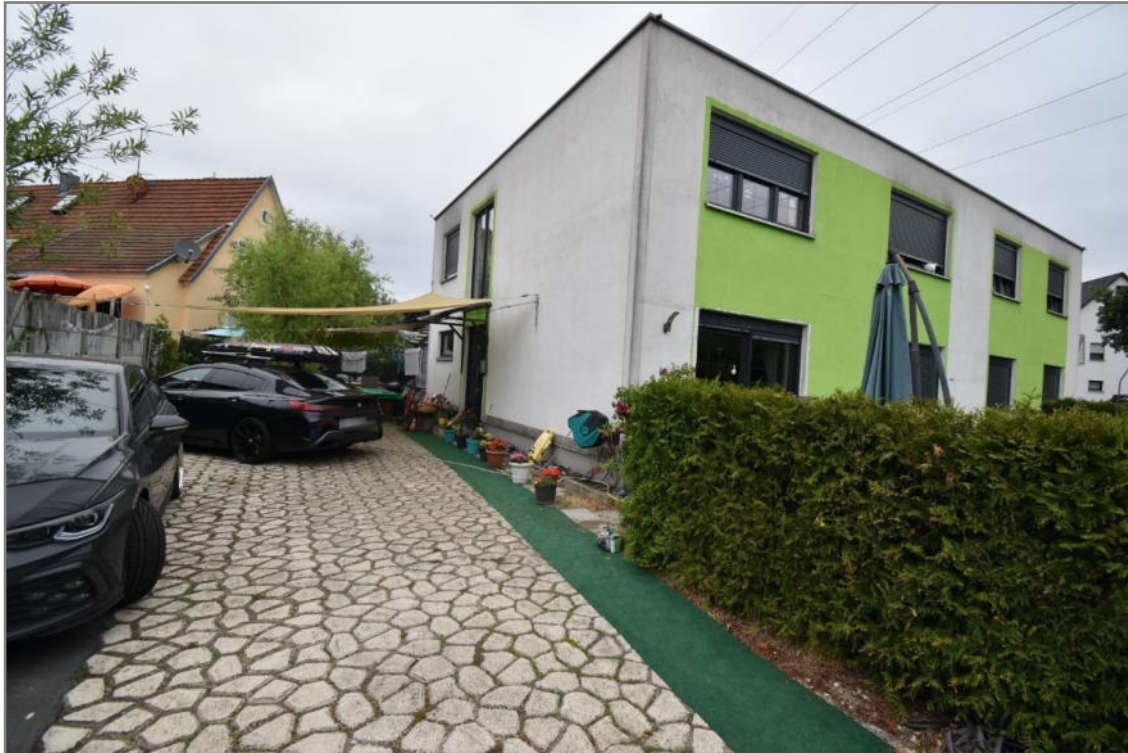
Zugang und Zufahrt erfolgen an der Nordwestecke über ein zweiflügeliges Metalltor. Die nachfolgende Fläche entlang der Westgrenze ist betoniert, unfachmännisch ausgeführt und schadhaft.

**Die Freiflächen sind gärtnerisch nicht bzw. unfachmännisch angelegt, die betonierte Fläche der Zufahrt im Westen ist schadhaft. Die Außenanlagen stellen sich umfänglich in einem instandsetzungsbedürftigen Gesamtzustand dar.**

**Weiherweg 11, Blick über die Zufahrt entlang der Westgrenze  
auf den Hauseingang an der Westseite des Wohnhauses**

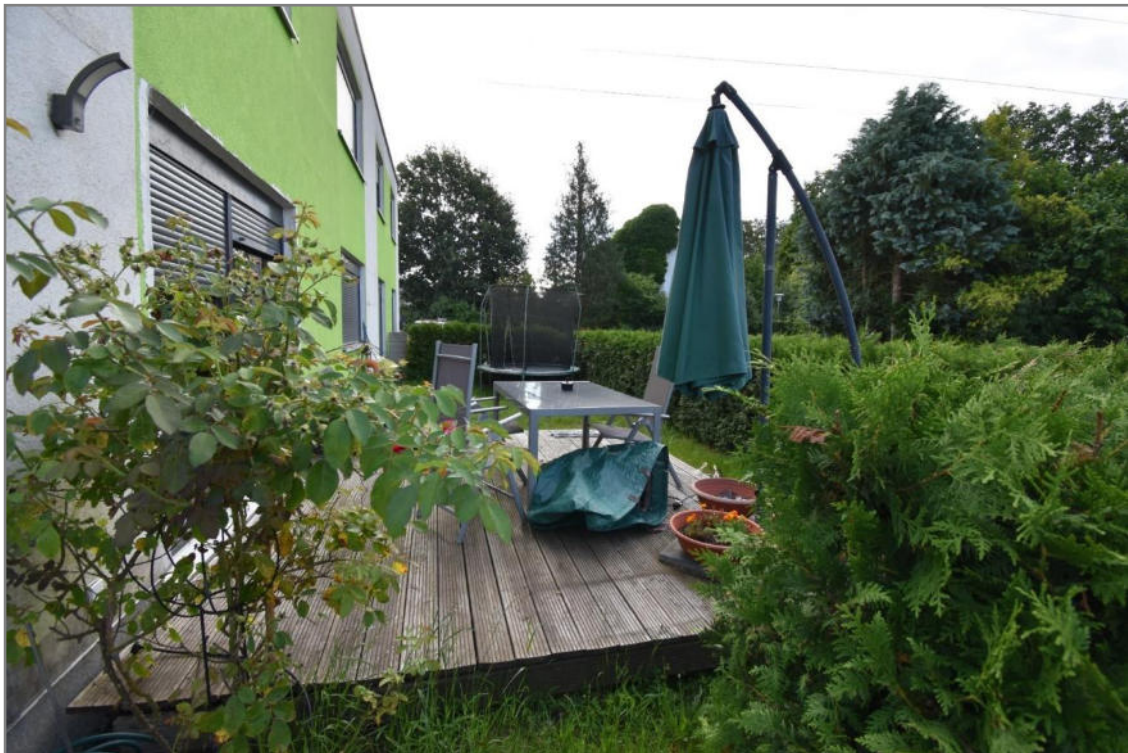
**Weiherweg 11, Freifläche im Süden  
mit Holzterrasse am Wohnhaus**

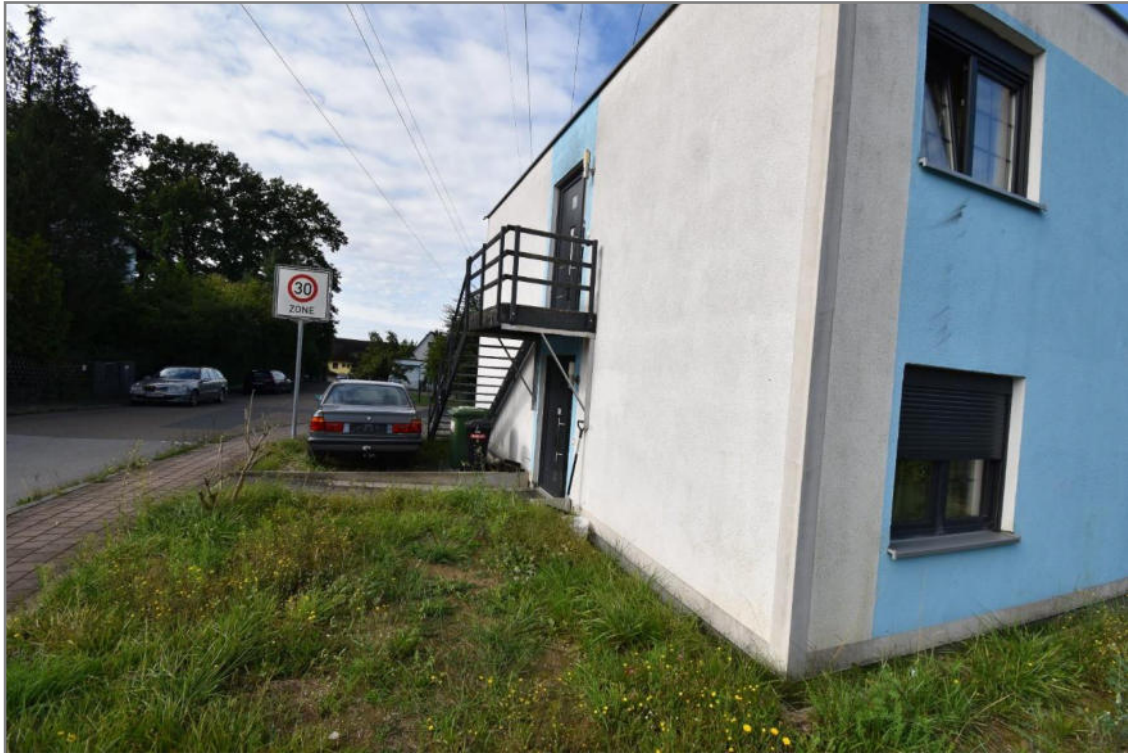
Die Freifläche zur Penzenhofener Hauptstraße ist vollständig, die zur Eichenstraße ist teilweise mit einer Wiese begrünt, gärtnerisch nicht angelegt und überwiegend schadhaft. Im Norden steht offen das Außenteil einer Wärmepumpe, Fabrikat Vaillant, der überwiegende Teil der östlichen Freifläche ist mit Rasengittersteinen als Parkplatzfläche belegt, unfachmännisch ausgeführt. Diese Flächen sind zu den Straßen hin offen ausgeführt.

**Weiherweg 11, Freifläche im Osten  
mit Holzaußentreppe am Wohnhaus**

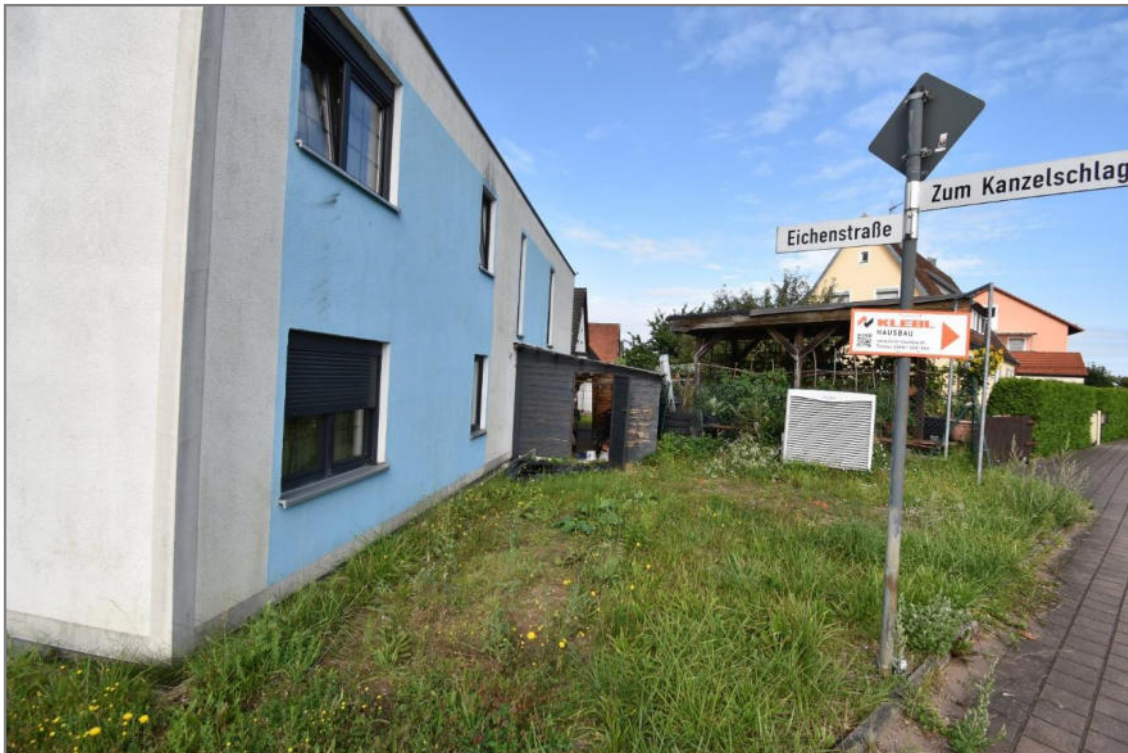
**Weiherweg 11, Freifläche im Norden  
mit angebautem Holzschuppen**

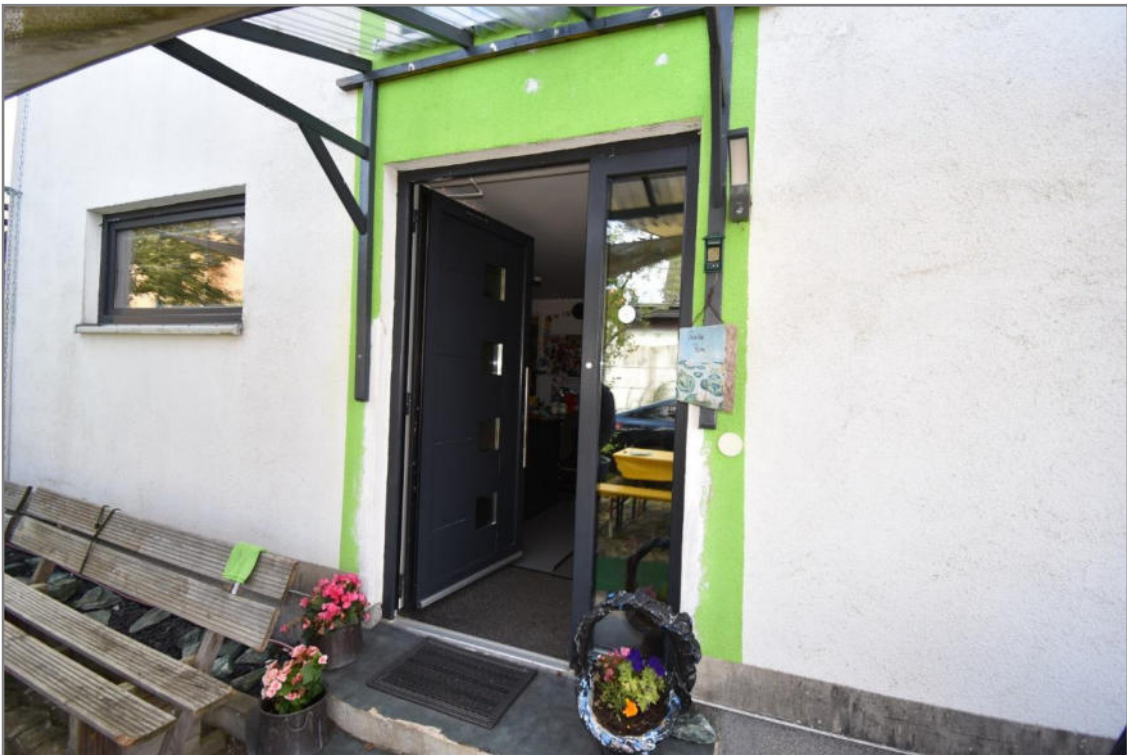
Die Hauptwohnung wird an der Westseite des Gebäudes über zwei Stufen, mit PVC o.ä. beklebt, über ein Eingangelement in Kunststoff, linksseitig Haustür mit Isolierglaseinlagen, rechtsseitig Festelement mit Isolierverglasung, begangen. Der Hauseingang ist mittels einer einfachen Überdachung, Holzkonstruktion mit Wellkunststoffauflage überdeckt. An der Ostseite des Gebäudes ist am Erd- und am Obergeschoss je eine weitere Haustür vorhanden, Ausführung wie vor. Zur Haustür am Obergeschoss führt eine einfache Holz-/Metalltreppe, in eher provisorischer Darstellung.

**Weiherweg 11, Hauseingang an  
der Westseite des Wohnhauses**

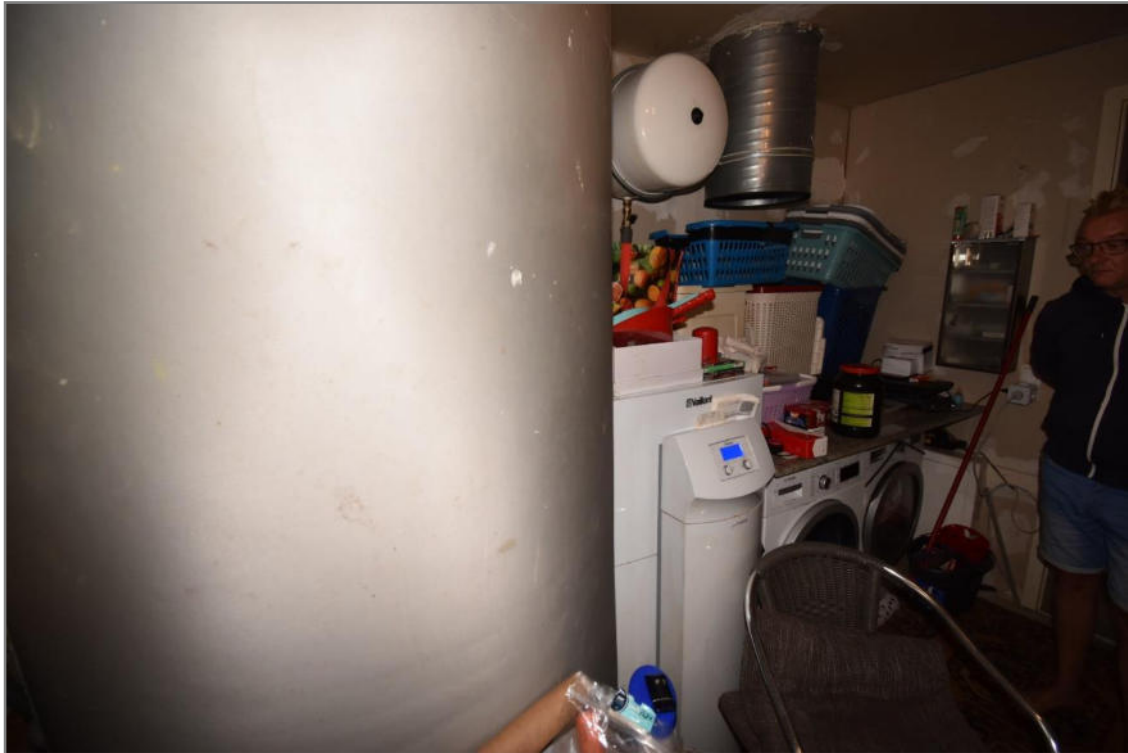
- Im Heizungs-/Hauswirtschaftsraum ist eine Wärmepumpe, Fabrikat Vaillant, mit nebenstehendem Brauwasserspeicher vorhanden, laut Auskunft schadhaft und außer Betrieb. Hier endet der Wäscheabwurf von oben. Weiterhin ist hier ein Sicherungskasten samt LAN-Kabel Verteilung vorhanden.

**Weierweg 11, Hauptwohnung, EG,  
Heizungs-/Hauswirtschaftsraum im Norden**
