## Geschäftszeichen 9 K 40/24

Auszug aus dem

**Verkehrswertgutachten** nach § 194 BauGB über den Verkehrswert des **Wohngrundstücks, Reihennittelhaus** in **90530 Wendelstein / Kleinschwarzenlohe, Frankensstraße 8**

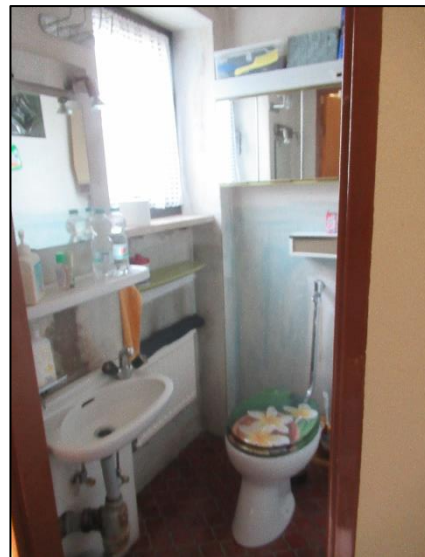
| Erdgeschoss: | WC | Putz-/Farbabplatzung |

**Putz-/Farbabplatzung**

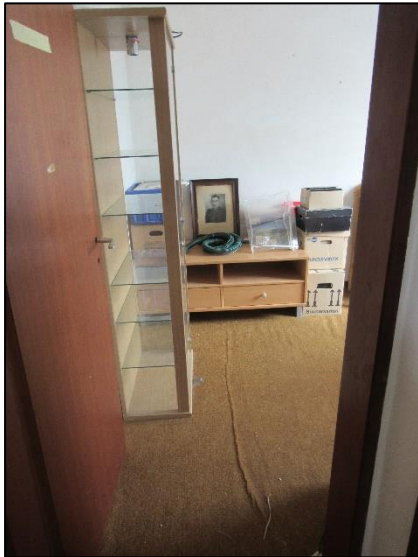
| Obergeschoss: | Zimmer | Risse, Putz-/Farbabplatzung, Bodenbelag |

**Putz-/Farbabplatzung**

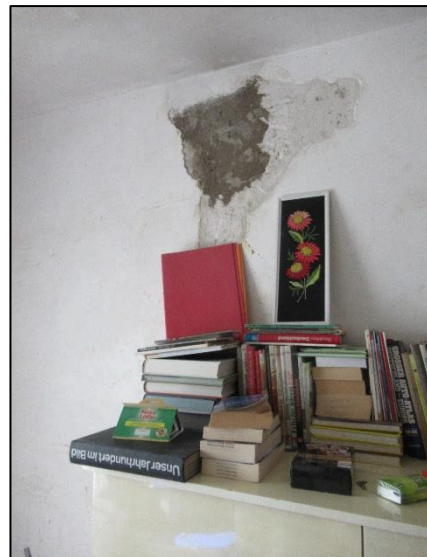
**Riss**

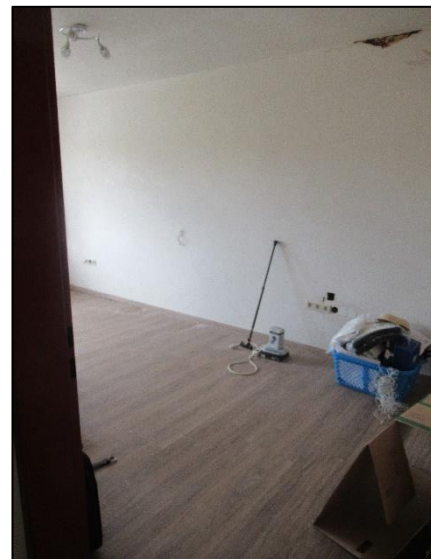
| | Zimmer | Risse, Putz-/Farbabplatzung |

**Riss**

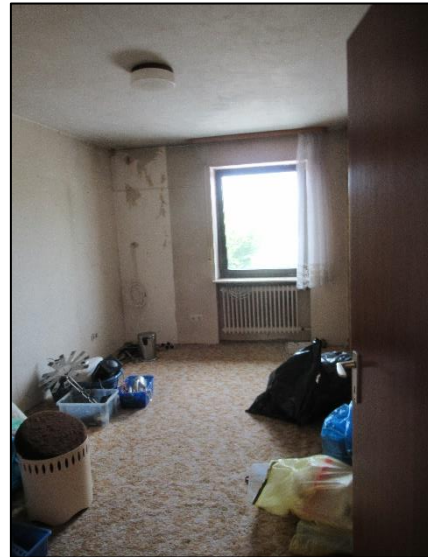
| | Zimmer | Risse, Putz-/Farbabplatzung |

**Riss**
