### Auszug aus dem Gutachten

über den **Verkehrswert/Marktwert** (§ 194 Baugesetzbuch) des Objekts

**91154 Roth, Bahnhofstraße 20**

**Sanierungsobjekt, leerstehendes Wohn- und Geschäftshaus mit ehemaliger Metzgerei**

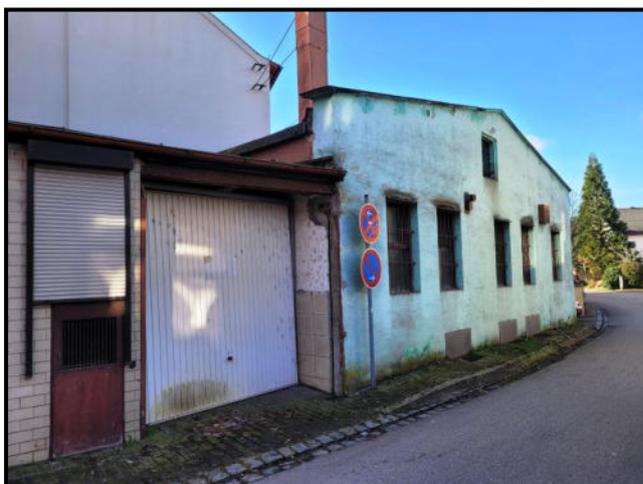
Zwischen dem Hauptgebäude und der ehemaligen Werkstatt der Metzgerei ist eine überdachte Hoffläche vorhanden. Das Dach ist schadhaft. Die Zufahrt zu dieser Hoffläche erfolgt von der Zweigstraße aus durch ein Schwingtor in Stahlkonstruktion.

Überdachte Zufahrt zwischen Hauptgebäude und  
Werkstatt, Nordfassade (Straßenseite Zweigstraße)

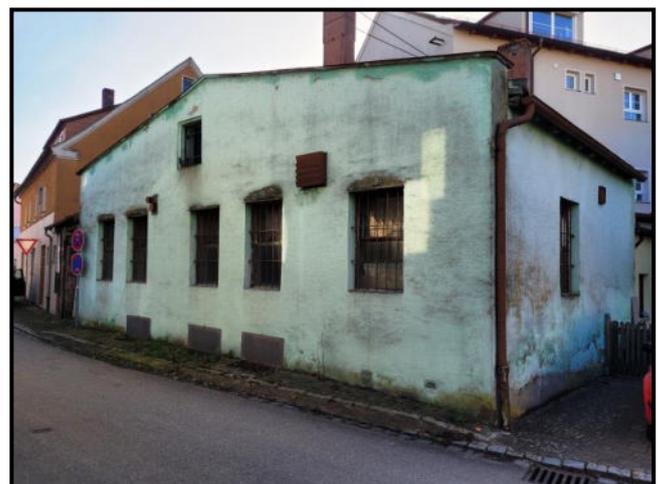
Dieser Gebäudeteil ist als wirtschaftlich weitestgehend verbraucht einzustufen. Eine Sanierungswürdigkeit ist nicht zu erkennen. Wirtschaftlich denkende Marktteilnehmer gehen in der Regel von einem Abriss dieses Bauteils aus.

Der Anbau mit ehemaliger Metzgerwerkstatt ist im Zustand am Wertermittlungsstichtag nicht nutzbar und wirtschaftlich verbraucht, eine Sanierungswürdigkeit ist nicht zu erkennen

Nord- und Westfassade Werkstatt  
(Straßenseite Zweigstraße)

Im Rahmen dieser Wertermittlung wird von einem Abriss des Nebengebäudes und der daran anschließenden Überdachung ausgegangen

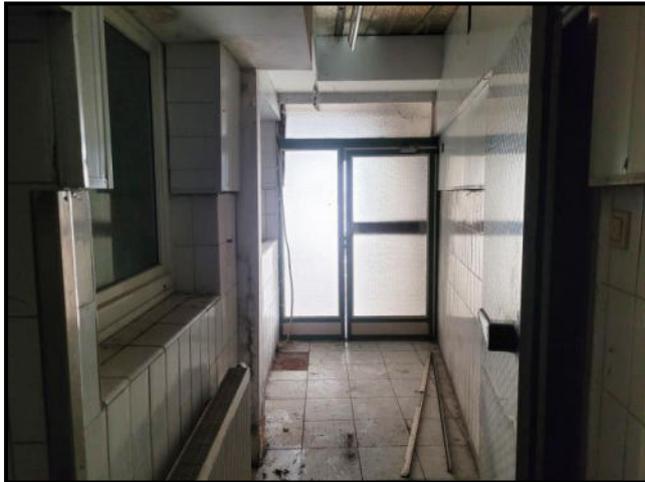
Beispiel für Innenansicht und Objektzustand:  
Hauptgebäude Eingangsbereich EG Zweigstraße

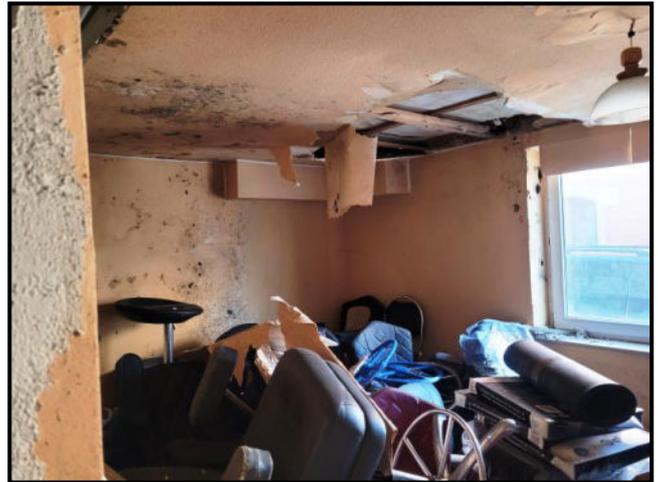
In den sonstigen Bereichen des Erdgeschosses erfolgten seit dem Erwerb durch den jetzigen Eigentümer im Jahr 2012 erkennbar keine wertbeeinflussenden Maßnahmen. Teilbereiche sind vermüllt bzw. mit Räumungsgut verstellt. In einigen Räumen hat sich Schwarzsimmel gebildet.

Beispiel für Innenansicht und Objektzustand:  
Hauptgebäude EG

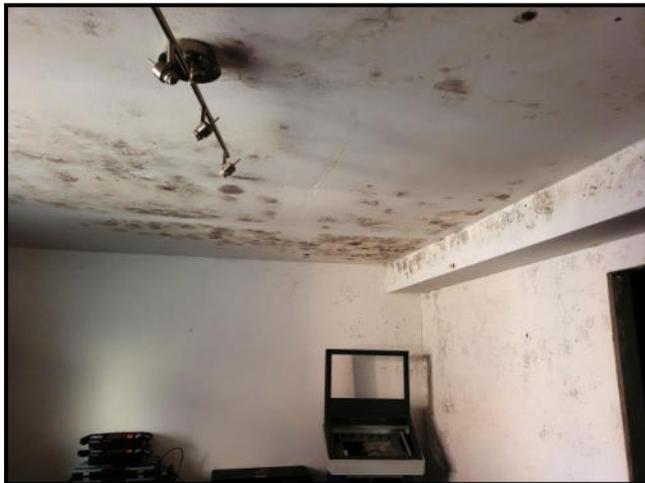
Beispiel für Innenansicht und Objektzustand:  
Hauptgebäude EG

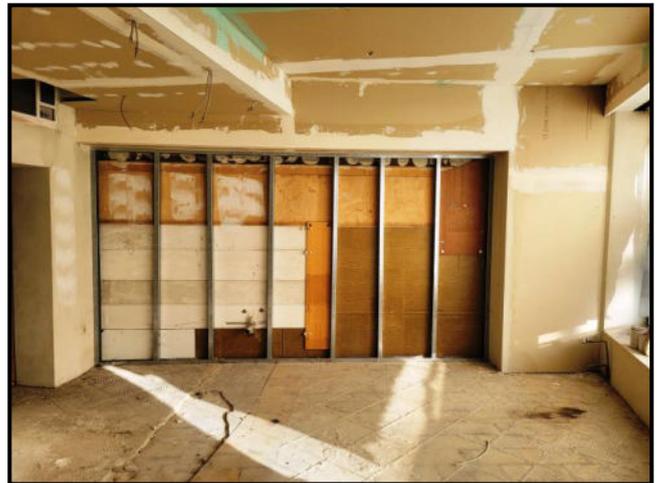
Beispiel für Innenansicht und Objektzustand:  
Hauptgebäude EG

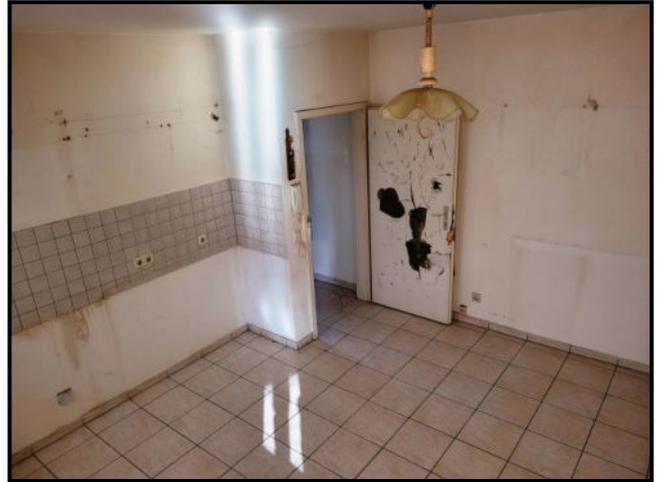
Gleiches gilt für die Wohnung OG/DG Süd. Dort sind zusätzlich nahezu alle Türblätter zerstört.

Beispiel für Innenansicht und Objektzustand:  
Hauptgebäude, Wohnung OG/DG Süd Bereich Kochen OG

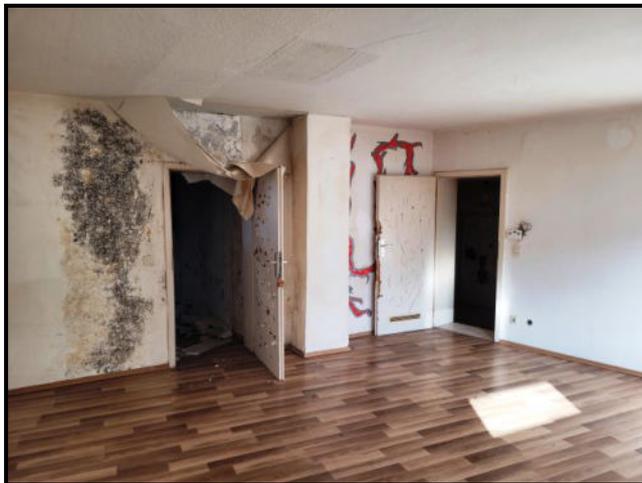
Beispiel für Innenansicht und Objektzustand:  
Hauptgebäude, Wohnung OG/DG Süd,  
Bereich Wohnen/Essen OG

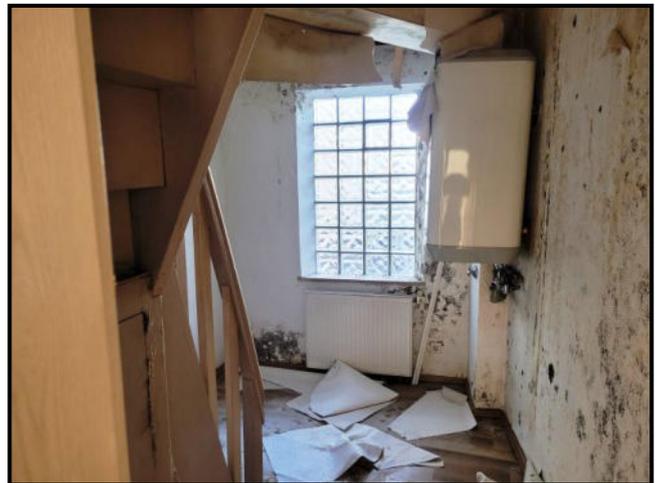
Beispiel für Innenansicht und Objektzustand:  
Hauptgebäude, Wohnung OG/DG Süd,  
Bereich Treppenaufgang ins DG

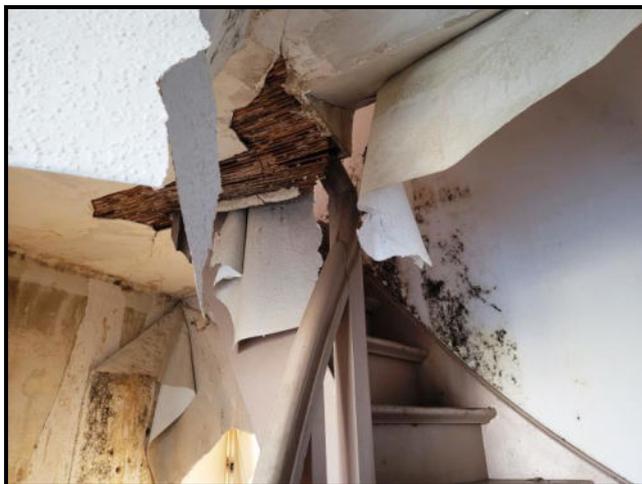
Beispiel für Innenansicht und Objektzustand:  
Hauptgebäude, Wohnung OG/DG Süd, Treppe ins DG

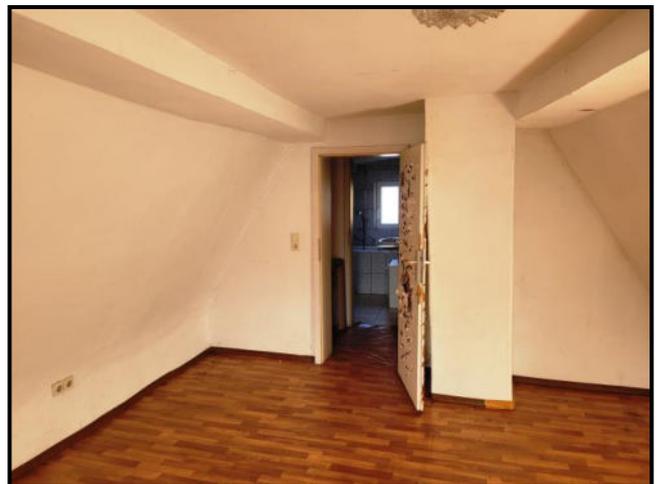
Beispiel für Innenansicht und Objektzustand:  
Hauptgebäude, Wohnung OG/DG Süd, Raum DG

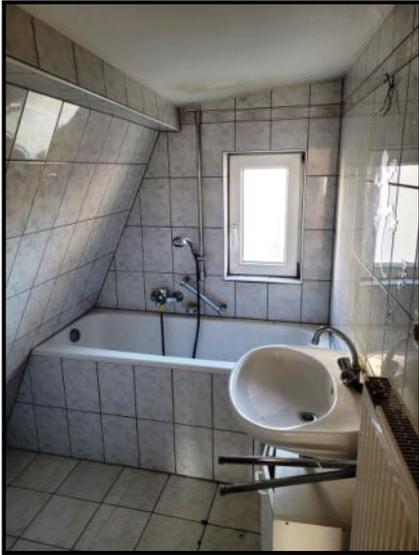
Beispiel für Innenansicht und Objektzustand:  
Hauptgebäude, Wohnung OG/DG Süd, Bad/WC DG

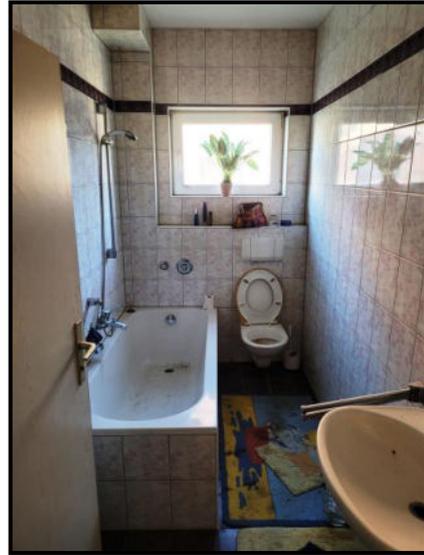
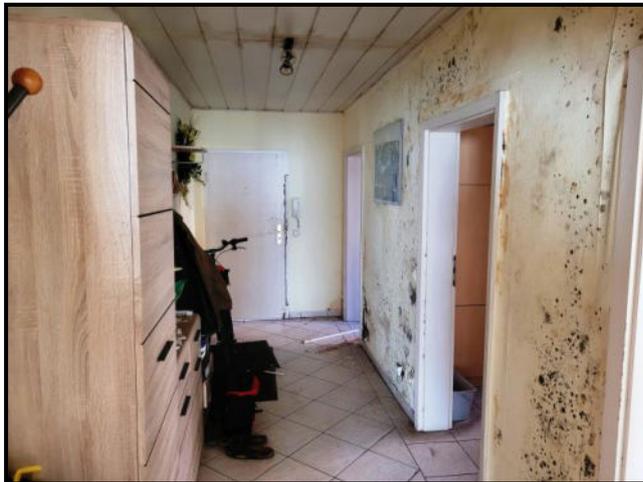
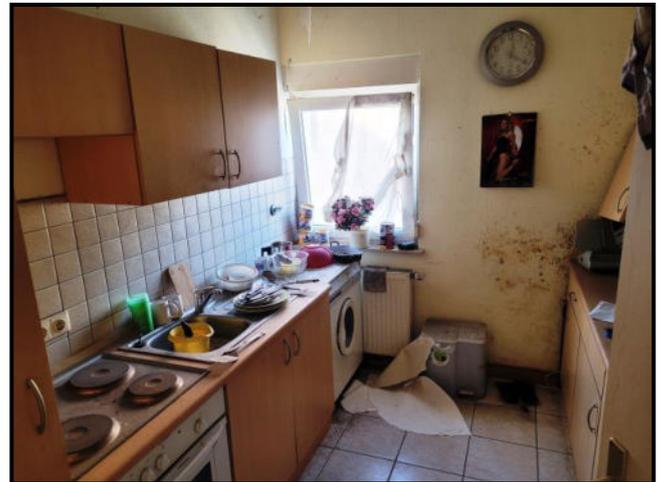
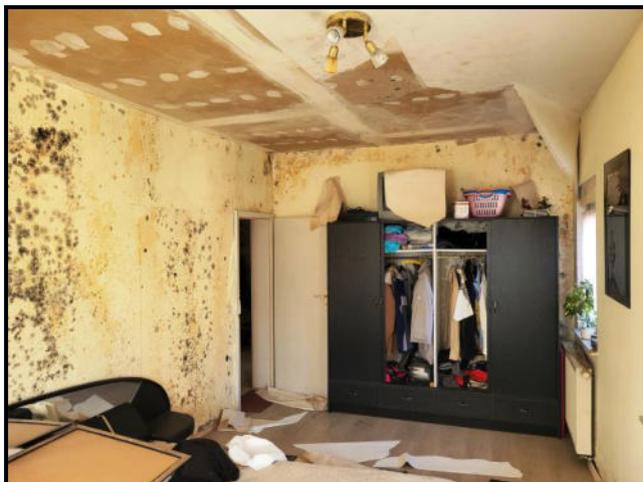
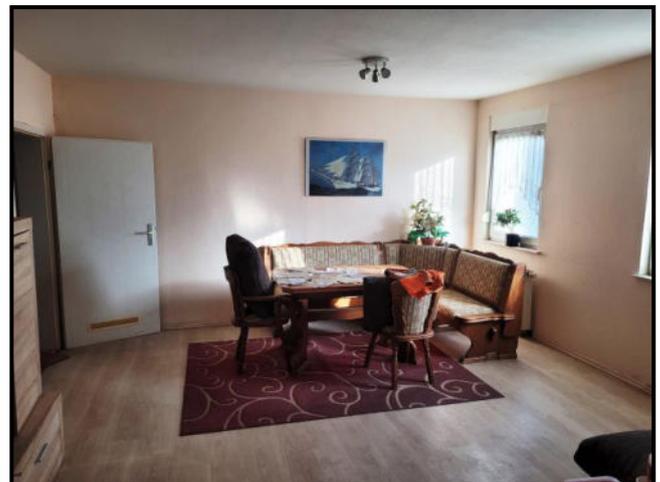
In der Wohnung OG Nord befinden sich noch diverse Einrichtungsgegenstände. Diese sind jedoch als Räumungsgut zu qualifizieren. Die Boden-, Decken- und Wandbeläge sind, soweit nicht ohnehin beschädigt oder von Schimmel befallen, als wirtschaftlich verbraucht einzustufen.

Beispiel für Innenansicht und Objektzustand:  
Hauptgebäude, Wohnung OG Nord

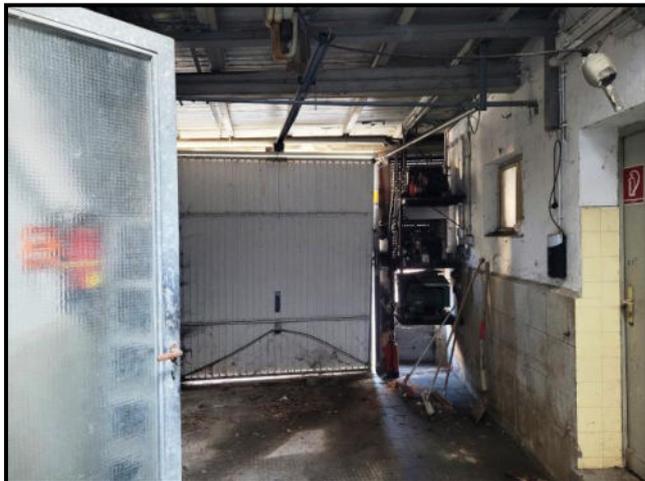
Beispiel für Innenansicht und Objektzustand:  
Überdachte Zufahrt zwischen Hauptgebäude u. Werkstatt

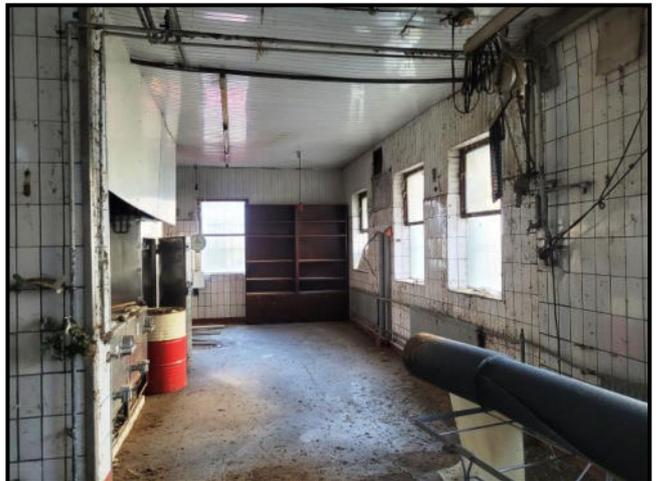
Beispiel für Innenansicht und Objektzustand:  
Werkstatt EG

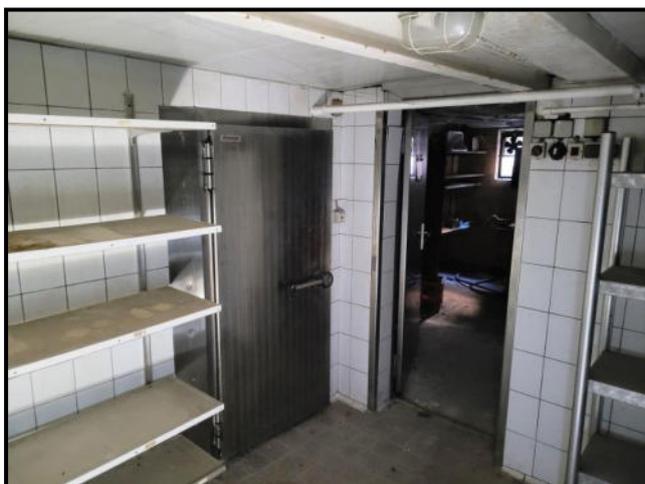
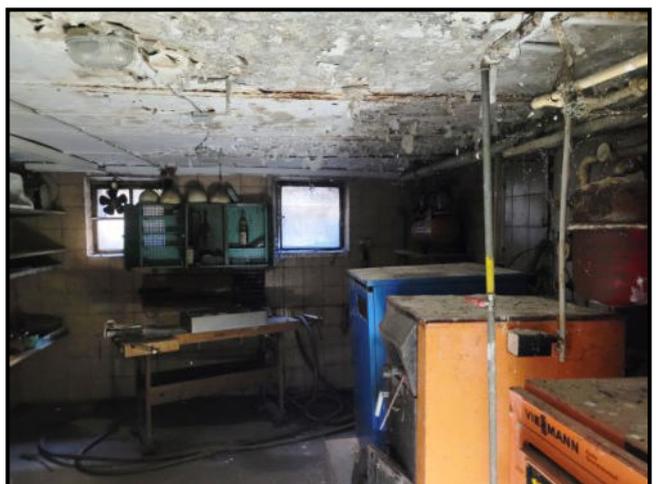
Beispiel für Innenansicht und Objektzustand:  
Werkstatt KG
