## Zusammenfassung des VERKEHRS-/MARKTWERTGUTACHTENS nach § 194 BauGB

| 90443 Nürnberg, Stadtteil Steinbühl, Landgrabenstraße 97, Wohnung Nr. 5 | |
| Objektart | 4-Zimmer-Eigentumswohnung |
| Verkehrswert am 29.11.2024 (Wertermittlungs-/Qualitätsstichtag) | 250.000,00 € |

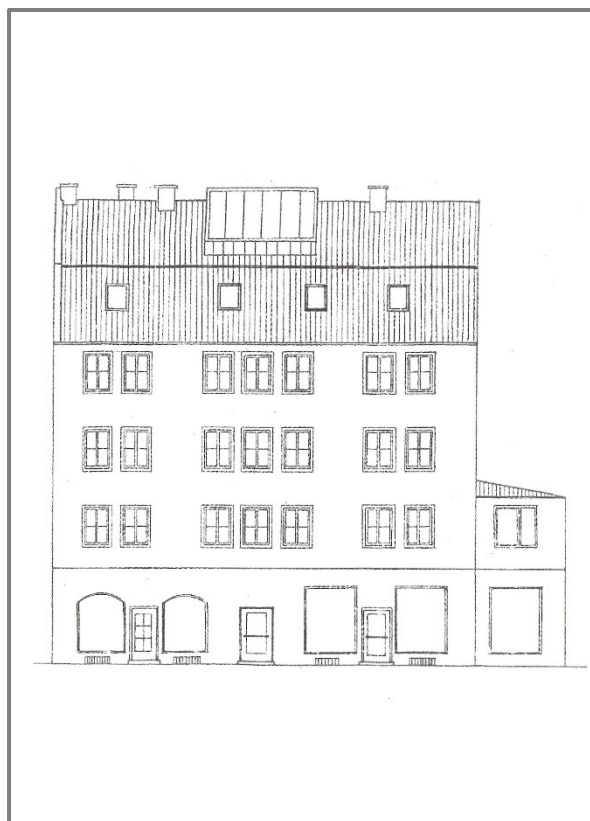
Wohn- und Geschäftshaus - Ansicht von Süden

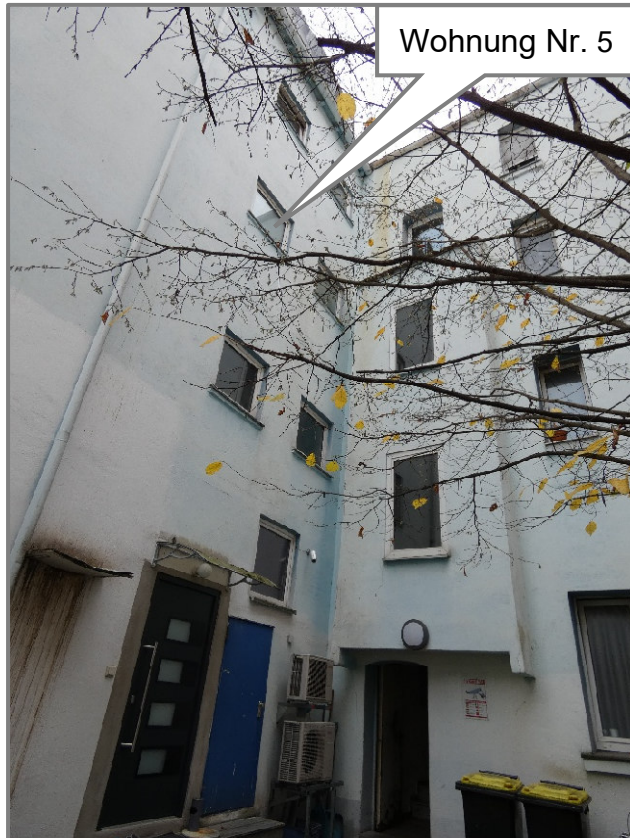
Wohn- und Geschäftshaus -  
Ansicht von Norden

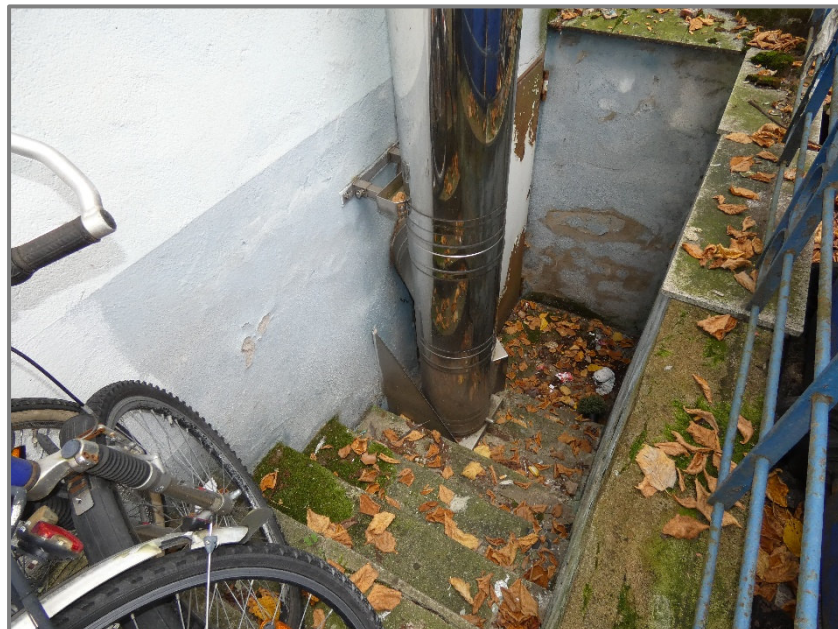
- Im Bereich der Kelleraußentreppe, der Stützmauer sowie der Eingangstür zum Heizungs- und Gasraum, sind zum Teil massive Schäden vorhanden.
- An den Fassaden sind mehrere Rissbildungen, Unebenheiten, zum Teil Putzschäden, massive Verschmutzungen und Verunreinigungen sowie Witterungsschäden und Alterungsspuren vorhanden.
- Im Wandbereich des Treppenhausflures im Erdgeschoss sind Gebrauchsspuren und Abnutzungerscheinungen vorhanden.
- Im Wandbereich des Treppenhauses sind zum Teil Putzschäden und leichte Gebrauchsspuren vorhanden. Im Bereich der Decken und Treppenuntersichten sind teilweise Rissbildungen und Putzschäden vorhanden.

nordöstlicher Grundstücksbereich -  
Kelleraußentreppe zum Heizungsraum

Für den Reparatur- und Instandhaltungsstau im Bereich des Gemeinschaftseigentums wurde aufgrund der nicht vorhandenen Erhaltungsrücklage für das Bewertungsobjekt ein Reparatur- und Instandhaltungsstau von ca. 5.733,50 € (aufgeteilt nach Miteigentumsanteilen; insgesamt: 50.000 €) in Ansatz gebracht.

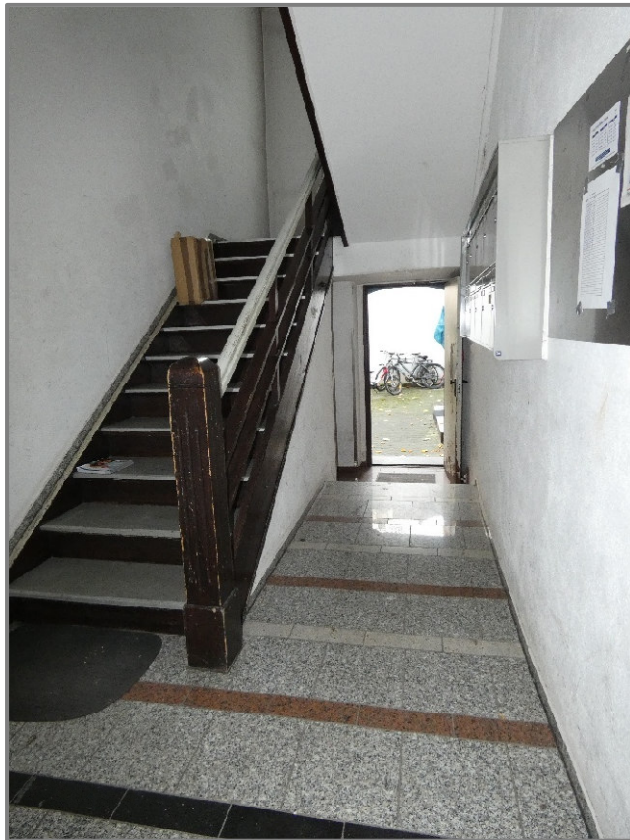
Treppenhaus (Erdgeschoss) -  
Blick zur Außentür zum  
rückwärtigen Hofbereich

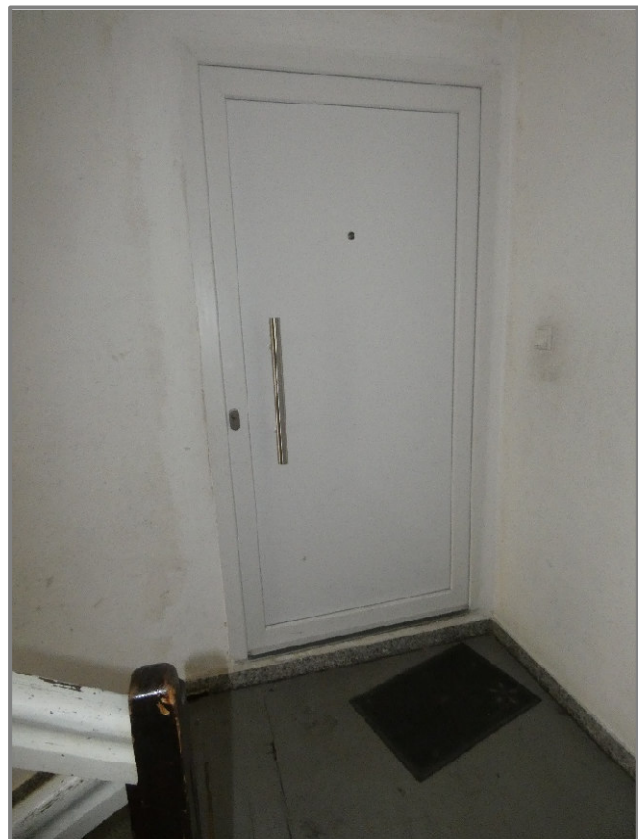
Wohnung Nr. 5  
(2. Obergeschoss) -  
Wohnungseingangstür
