Auszug aus dem Gutachten

über den **Verkehrswert/Marktwert** (§ 194 Baugesetzbuch) des Objekts

91180 Heideck, Am Offenbrunn 7

Wohnhaus mit ehemaliger Schwimmhalle, Doppelgarage, 3 weiteren Garagen, Nebengebäude, Freisitz, Zufahrts-, Wege-, Garten- und Freiflächen

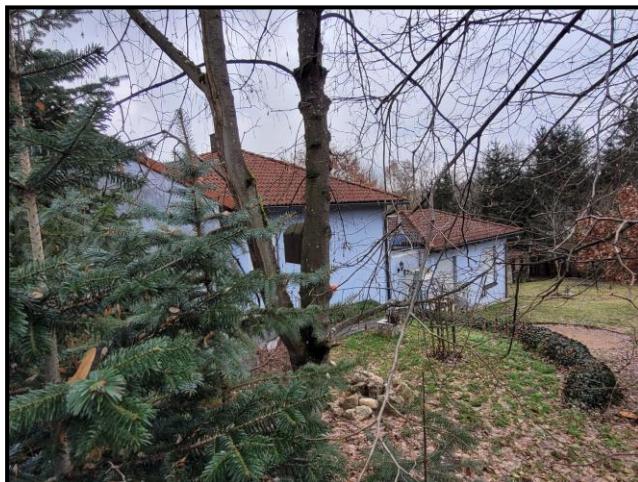
Die Geschossdecke der Schwimmhalle ist unmittelbar an das Wohnhaus angrenzend als Flachdach mit Terrasse des Wohnhauses ausgebildet. Im weiteren Verlauf nach Süden ist ein Walmdach ausgeführt. Im Bereich der Terrasse sind an der Westfassade deutlich sichtbare Anzeichen für Undichtigkeiten bzw. Durchfeuchtungen augenfällig.

- Feuchtigkeitsschaden an der Westfassade des Anbaus Schwimmhalle (Erkenntnisse über die Ursache liegen nicht vor. Gleichermassen ist nicht bekannt, ob die Gründe für die sichtbaren Schäden evtl. schon behoben wurden)
- Mutmaßlich gegebener energietechnischer Ertüchtigungsbedarf
- Erkennbarer Ersatzbeschaffungsbedarf des Heizkessels

Teilansicht Wohnhaus und Anbau Schwimmhalle
(Westfassade)

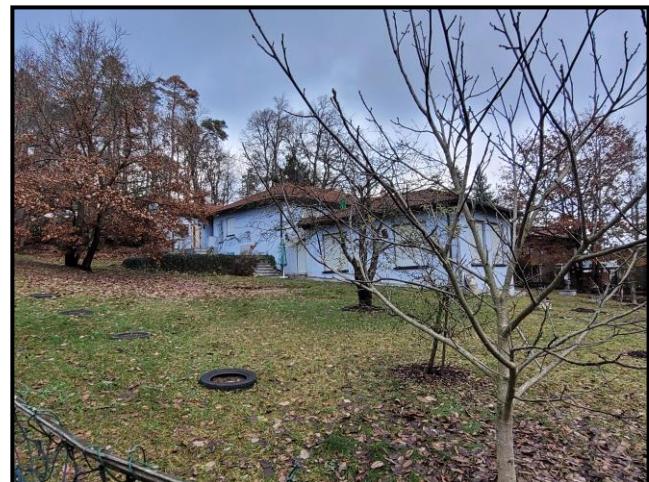
Teilansicht Wohnhaus (Westfassade)
und Anbau Schwimmhalle (West- und Südfassade)

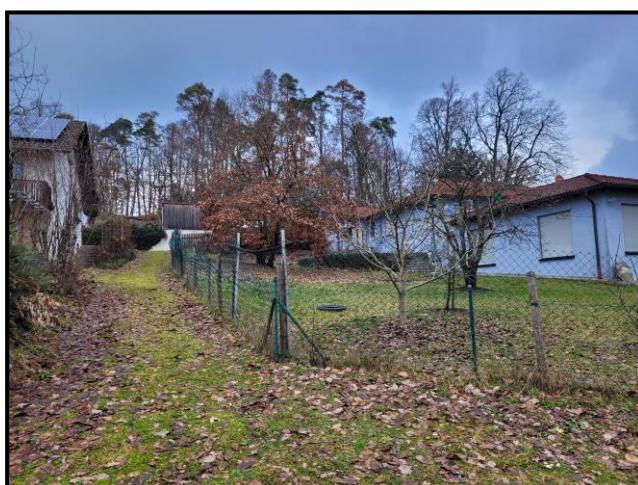
Die Benutzung der Zufahrt ist über ein gegenseitiges Geh- und Fahrtrecht zwischen den jeweiligen Eigentümern der beiden Grundstücke gesichert. Mutmaßlich ist eine Befahrung der Zufahrt bei Nässe und/oder winterlichen Bedingungen wegen der fehlenden Befestigung zumindest problematisch.

Zufahrt zu den Garage an der südwestlichen
Grundstücksgrenze von Süden

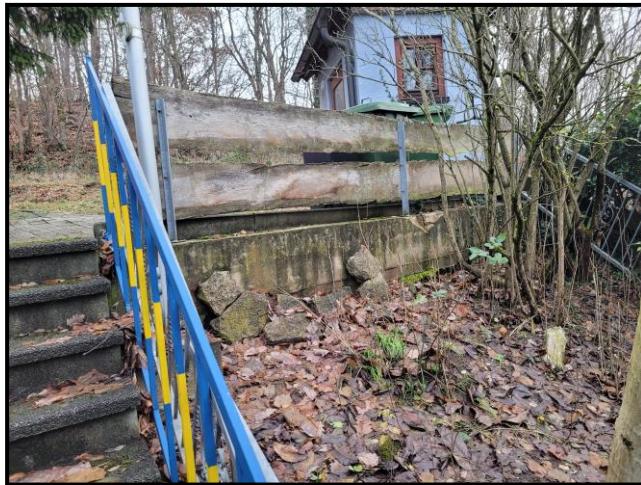
- Überdachter Windfang als Anbau an der Nordfassade des Wohnhauses
- Befestigte Zugangs- und Zufahrtsflächen (Betonsteine o.ä.) zu Doppelgarage und Wohnhaus
- Stützmauern zum öffentlichen Straßengrund
- Stützmauern mit Treppenanlagen, Außenzugang zum UG des Wohnhauses, tlw. mit Setzungs- und Bewitterungsschäden
- Einfriedung (Holzzaun Straßenseite, sonst Maschendrahtzaun)
- Kleines Nebengebäude in Massivbauweise (Abstellraum) an der Straßenseite Nordost (kein Bauantrag feststellbar)
- Außentreppe an der Westseite des Wohnhauses
- Freisitz mit Umfassungsmauern und Stützen in Natursteinen
- Einfache Begrünung und Bepflanzung

Treppe und Stützmauer an der Straßenseite
(Zugang zum UG des Wohnhauses)
