## Zusammenfassung des Verkehrswertgutachtens

| über das Grundstück in | 92369 Sengenthal, OT Buchberg,<br>Föhrenweg 9 |
| Bebauung | Einfamilienhaus mit integrierter Doppelgarage,<br>Wohnfläche ca. 212 m <sup>2</sup> |
| <b>Verkehrswert</b> | <b>380.000 €</b> |

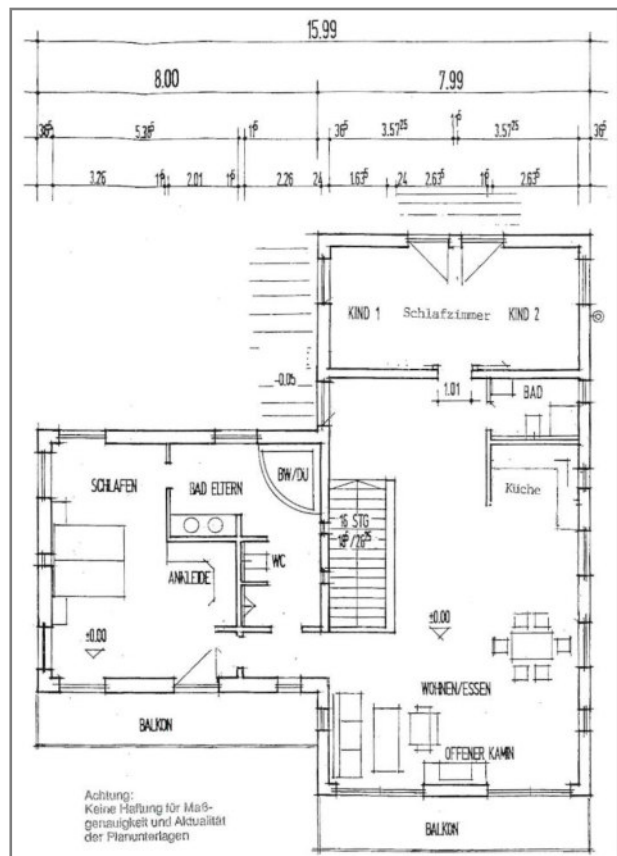
**Tatsächliche Raumaufteilung**

Die Raumaufteilung stellt sich abweichend zu den bei der Verwaltungsgemeinschaft Neumarkt vorliegenden Eingabeplänen dar.
