Geschäftszeichen: 10 K 92/24

Auszug aus dem **Verkehrswertgutachten**

Reiheneckhaus mit Garage

Valznerweiherstraße 36, 90480 Nürnberg, Fl.-Nr. 417, Gemarkung Gleißhammer

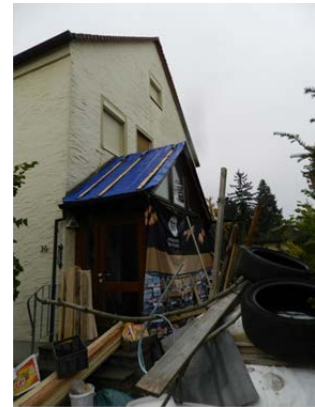
Nordwestfassade

Rustikal verputzt und gestrichen, Sockel glatt verputzt und gestrichen; an der Fassade sind Risse ersichtlich, weiter blättert teilweise der Oberputz ab;

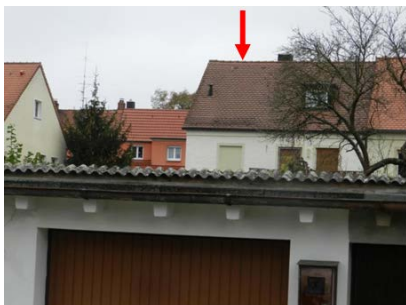
Ansicht von Südwest

- Sonstiges:** Rückwärtig ist an das Wohnhaus ein Anbau angebaut, soweit von der Straße einsehbar wurde der rückwärtige Anbau mit einer Plane abgedeckt;

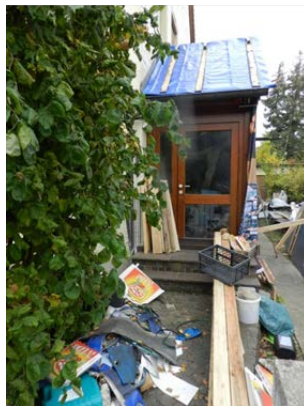
Hauseingang

- Das Anwesen macht auf Grund des äußeren Erscheinungsbildes, d.h. auf Grund der provisorischen Dachabdichtung im Eingangsbereich bzw. der Abdeckungen mit einer Plane im Bereich des Anbaus sowie des auf dem Grundstück lagernden Unrats und Mülls einen mäßigen bzw. schlechten Gesamteindruck und ein schlechtes Erscheinungsbild.
- An der Fassade sind teils Putzschäden und Risse ersichtlich.
- Es sind Schäden am Vorbau (Eingangsbereich) gegeben.
- Vermutlich Schäden am rückwärtigen Anbau.

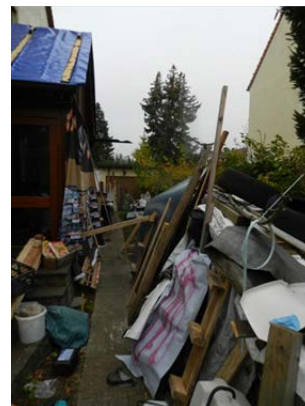
Die Außenanlagen befinden sich in einem schlechten bzw. mäßigen Zustand. Im Bereich der Außenanlagen sind diverser Müll und Unrat gelagert. Soweit ersichtlich ist die Zuwegung zum Hauseingang mit Granitpflaster befestigt, weiter sind für die Zufahrt zur Garage zwei Streifen mit Gartenplatten befestigt. Eingefriedet ist das Grundstück zur Straße mittels eines Metallzauns, eines Gartentürchens und eines doppelflügeligen Tores. Die Zaunanlage ist aus gestrichenem Stahl, sie ist teilweise verrostet. Auch sind Schäden durch Rost z. B. an dem doppelflügeligen Zufahrtstor vorhanden. Innenseitig wurde die Zaunanlage im Bereich des Tores und des Zaunes provisorisch mit Platten verkleidet. Weiter sind eine Hecke und Sträucher ersichtlich. Rückwärtig wird zudem eine Rasenfläche (Wiese) unterstellt.

Unrat, Außenanlagen; hinter Garage
