Zusammenfassung des Verkehrswertgutachtens

über das Grundstück in	90453 Nürnberg-Reichelsdorf Schalkhaußerstraße 82
Art	Wohngrundstück, Größe 636 m ²
Bebauung	Dreifamilienhaus (Reiheneckhaus), Wohnfläche ca. 227 m ² , Doppelgarage
Wertermittlungs-/ Qualitätsstichtag	03.03.2025
Verkehrswert	550.000 €

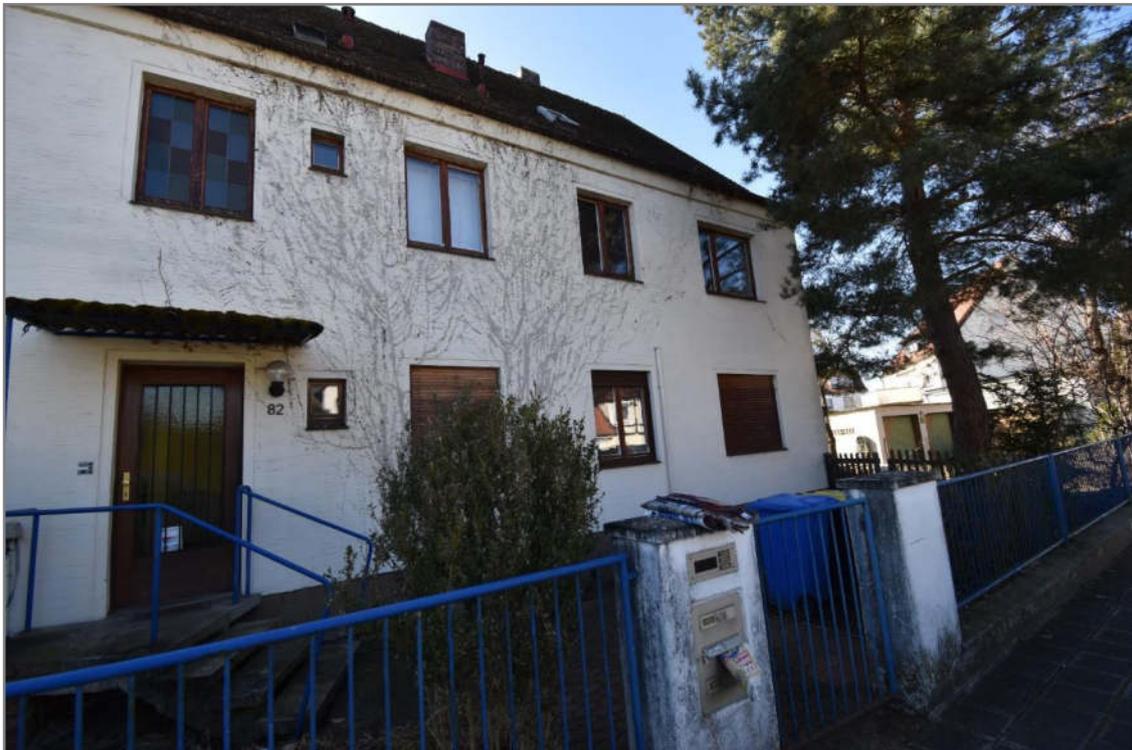
Bauweise:	Massivbauweise
Fassade:	Ohne Wärmedämmung ausgeführt, verputzt und gestrichen, nordöstliche Traufseite durch ehemals vorhandene Rankgewächse stark beschädigt, Giebelseite stark verschmutzt und schadhaft.
Dach:	Satteldach, Firstrichtung Nordwest/Südost, Eindeckung in Biberschwanzziegeln, älteren Datums. Rückwärtig ist eine Schleppegaube vorhanden, seitlich eingeblecht, stark schadhaft. Die Dachrinnen und Fallrohre sind in Stahlblech, gestrichen, ausgeführt, älteren Datums und schadhaft.
Geschossdecken:	Massivdecke über dem Keller- und dem Erdgeschoss, Holzbalkendecke über dem Obergeschoss.
Sonstiges:	In den Treppenhausfluren EG, OG und DG ist wandseitig je ein Sicherungskasten mit Schraub- und Kippsicherungen, vorhanden – wahrscheinlich aus der Gesteinszeit des Gebäudes.

**Blick vom Bürgersteig der Schalkhaußerstraße aus auf die
nordöstliche Traufseite des Wohnhauses mit Hauseingang**

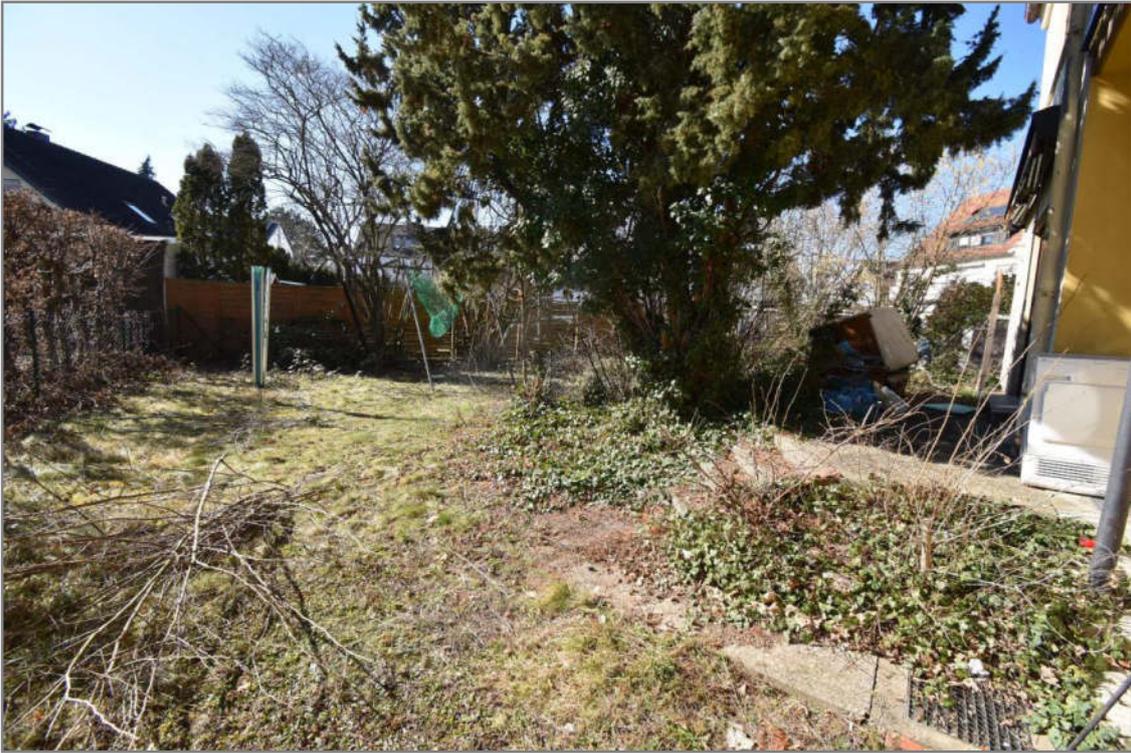
Ansonsten sind die Freiflächen mit Bauschutt, Sperrmüll und sonstigem Gerümpel übersät.

Die Freiflächen stellen sich in einem desolaten Gesamtzustand dar und sind umfanglich instandsetzungsbedürftig.

**Schalkhaußerstraße 82,
südliche Freifläche**

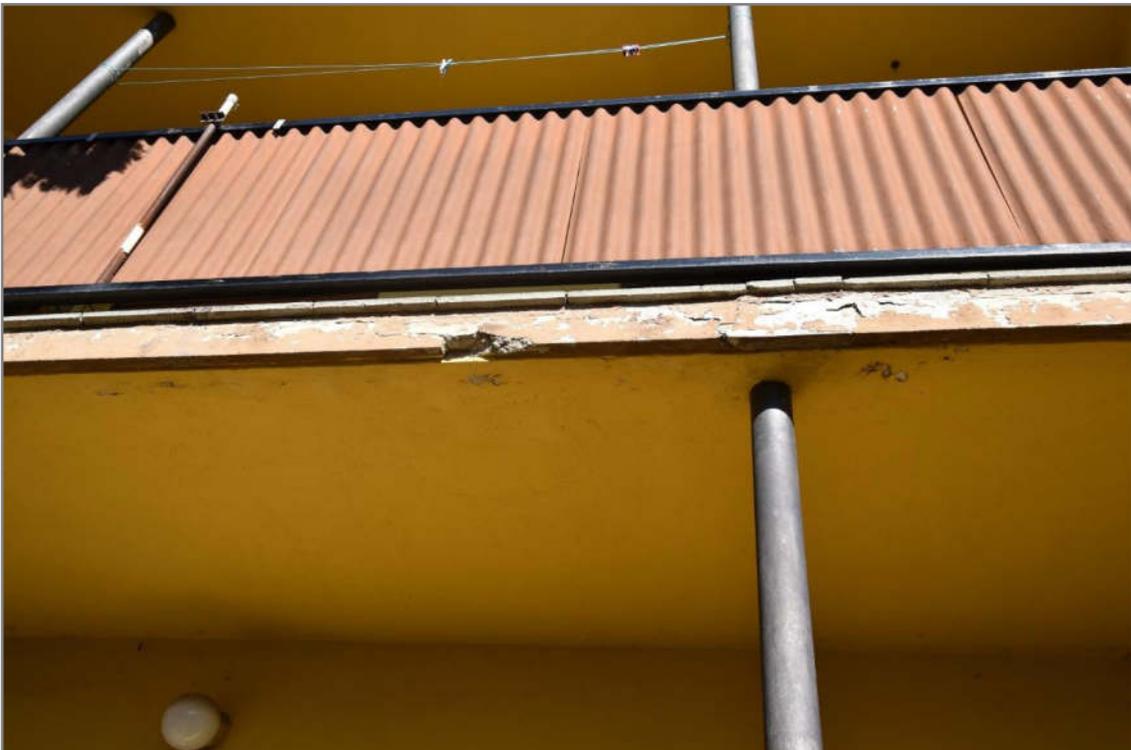
Die Fassade ist zur Straße hin schadhaft, an der Giebelseite stark verschmutzt. Schadhaft sind auch die Bodenplatte des Balkons, die Fenster, die Dacheindeckung, die Dachrinnen und Fallrohre sowie die Verblechung der Kaminköpfe und der Dachgaube. Im Kellergeschoss sind wandseitig Farb- und Putzabplatzungen aufgrund von Feuchtigkeitseindringungen gegeben. Die Ölzentralheizung ist 35 Jahre alt und erneuerungsbedürftig.

**Schalkhaußerstraße 82,
schadhafte Bodenplatte des Balkons der Wohnung im Obergeschoss**

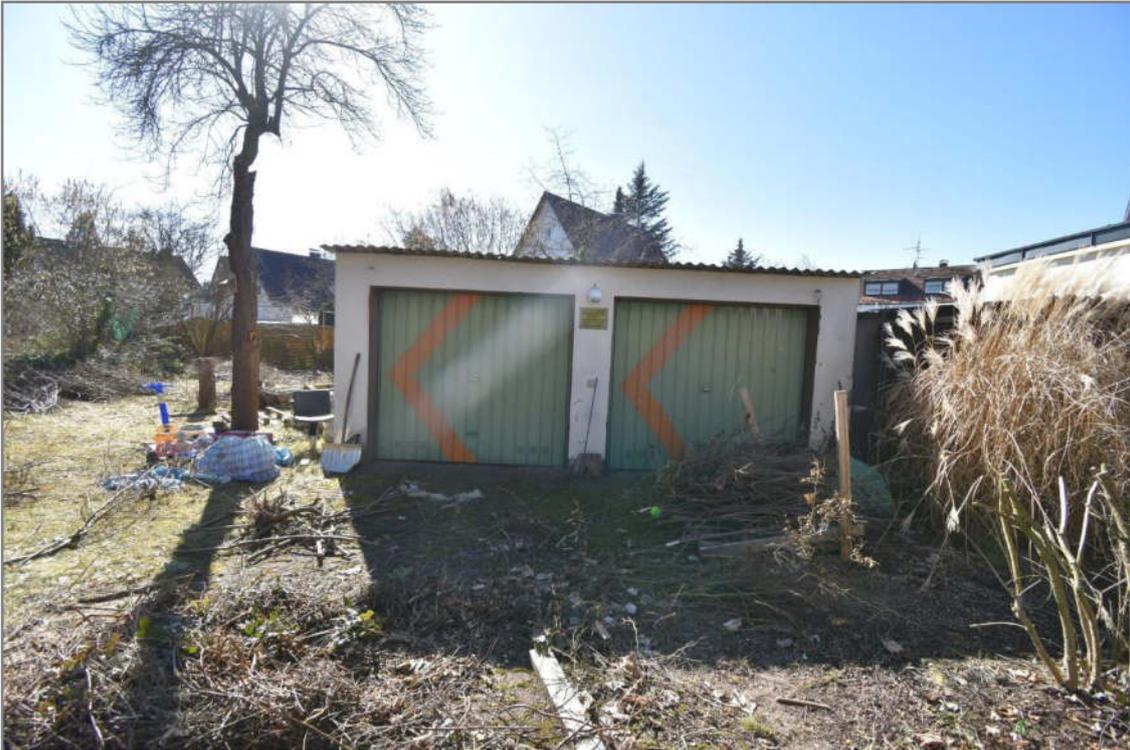
Die Garage wurde ca. im Jahre 1963 in Massivbauweise errichtet und stellt sich eingeschossig mit Flachdach, Dachhaut in Welleternit, älteren Datums und schadhaft, dar. Die Befahrung erfolgt über zwei Metallschwingtore, aus der Gesteinszeit des Gebäudes. Im Inneren ist der Fußboden in Beton ausgeführt. Die Wände sind verputzt. Die Decke ist mit Heraklit o.ä. belegt. Die Belichtung erfolgt über Glasbausteine. Die Garage ist elektrisch erschlossen. Innenmaße: Tiefe ca. 4,80 m, Breite ca. 5,48 m. Die mittlere Höhe beträgt 2 m. Rückwärtig ist ein Abstellraum vorhanden, welcher von außen über eine Brettertür, älteren Datums, begangen werden kann. Im Inneren ist der Fußboden in Beton ausgeführt. Die Wände sind verputzt und gestrichen.

Die Garage mit Abstellraum stellt sich in einem desolaten Gesamtzustand dar und ist umfänglich sanierungsbedürftig.

**Schalkhaußerstraße 82,
Doppelgarage an der Nordwestgrenze**

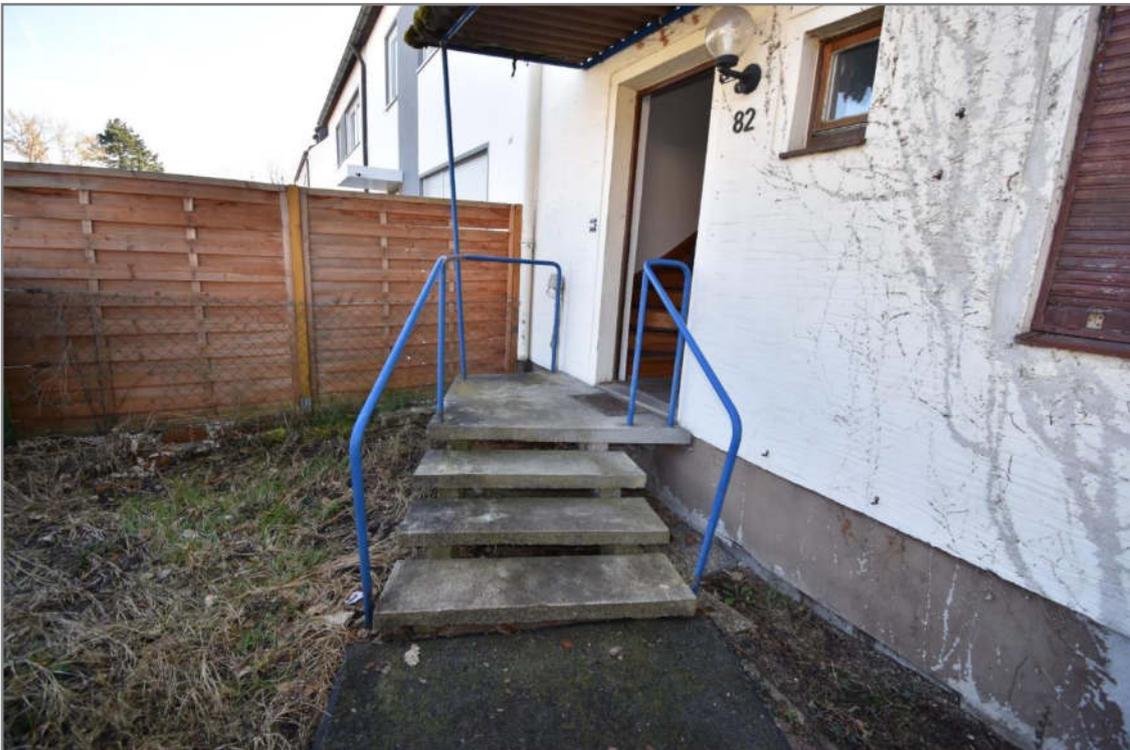
Das Gebäude wird vom Vorgarten im Nordosten aus über drei Stufen und ein Podest, jeweils in Beton ausgeführt, links- und rechtsseitig Geländer in Metall, über eine Haustür in Holz mit von außen vergitterter Glaseinlage, wahrscheinlich aus der Gesteinszeit des Gebäudes, begangen. Der Eingangsbereich ist mittels einer einfachen Metallkonstruktion mit Welleternitaufgabe, älteren Datums und schadhaft, überdacht.

**Schalkhaußerstraße 82,
Hauseingang an der nordöstlichen Traufseite des Wohnhauses**

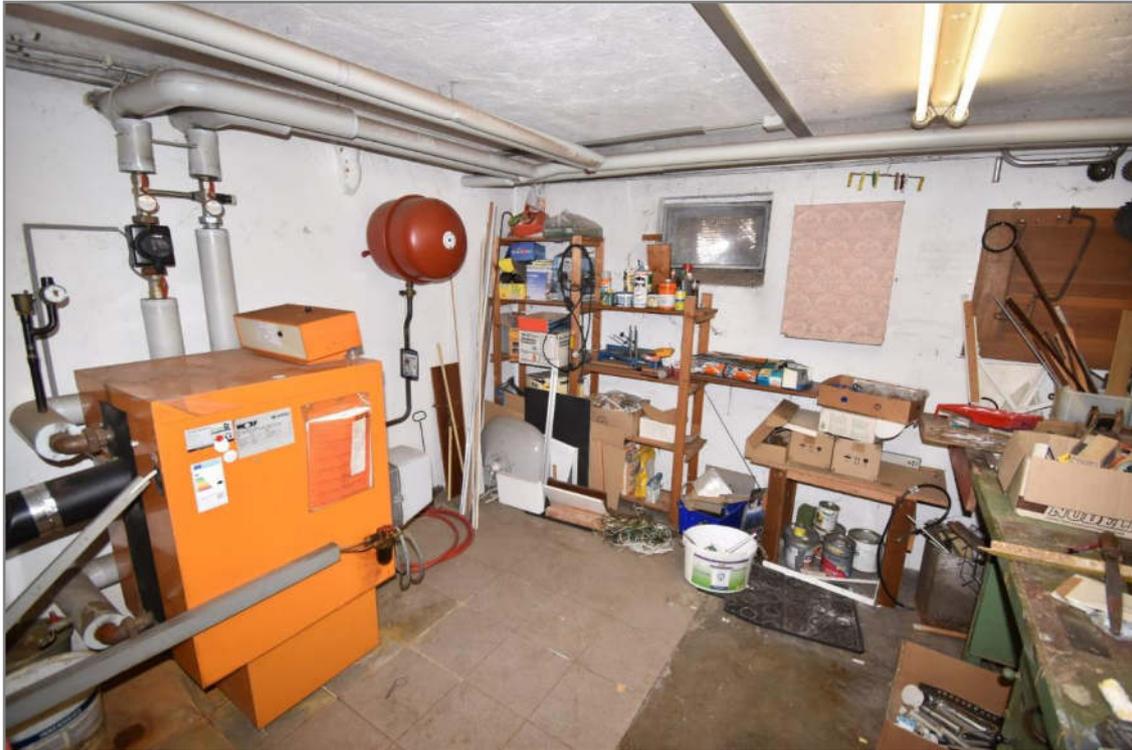
**Wohnhaus, Kellergeschoss,
Heizungsraum**

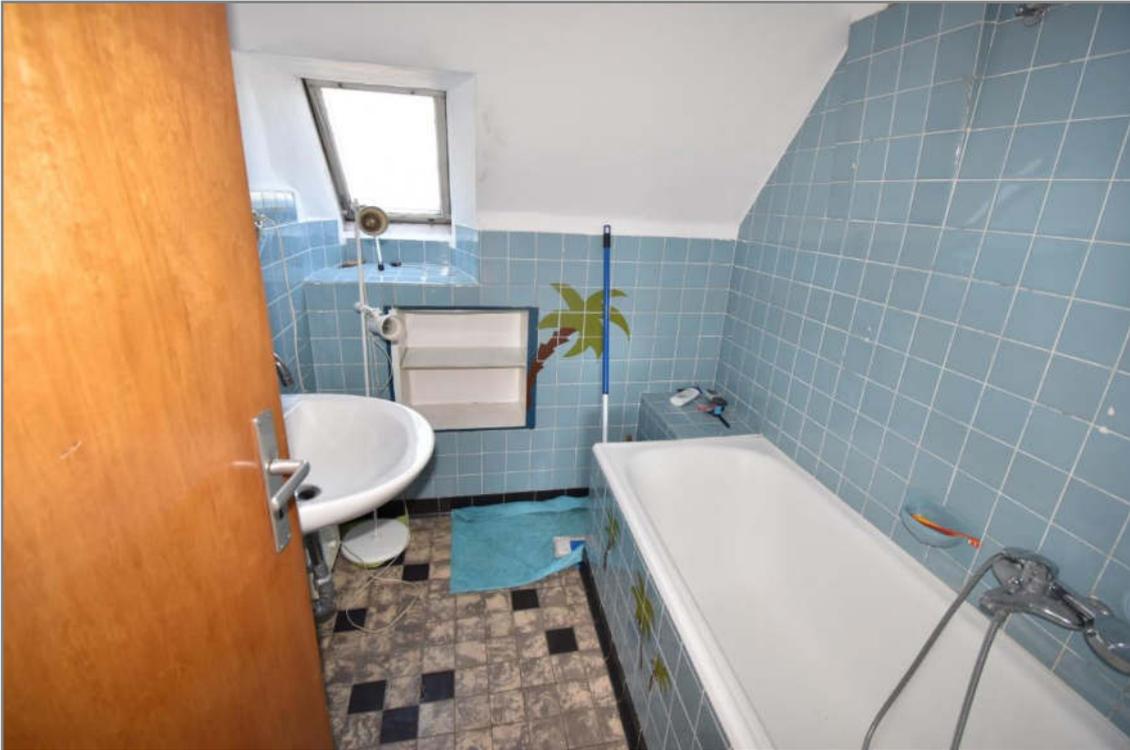
Die Wohnungen wurden in der Vergangenheit im „do-it-yourself-Verfahren“ teilweise renoviert, die Badezimmer sind renovierungsbedürftig, im Dachgeschoss sind Bad und WC sanierungsbedürftig.

**Wohnhaus, Dachgeschosswohnung,
Bad**

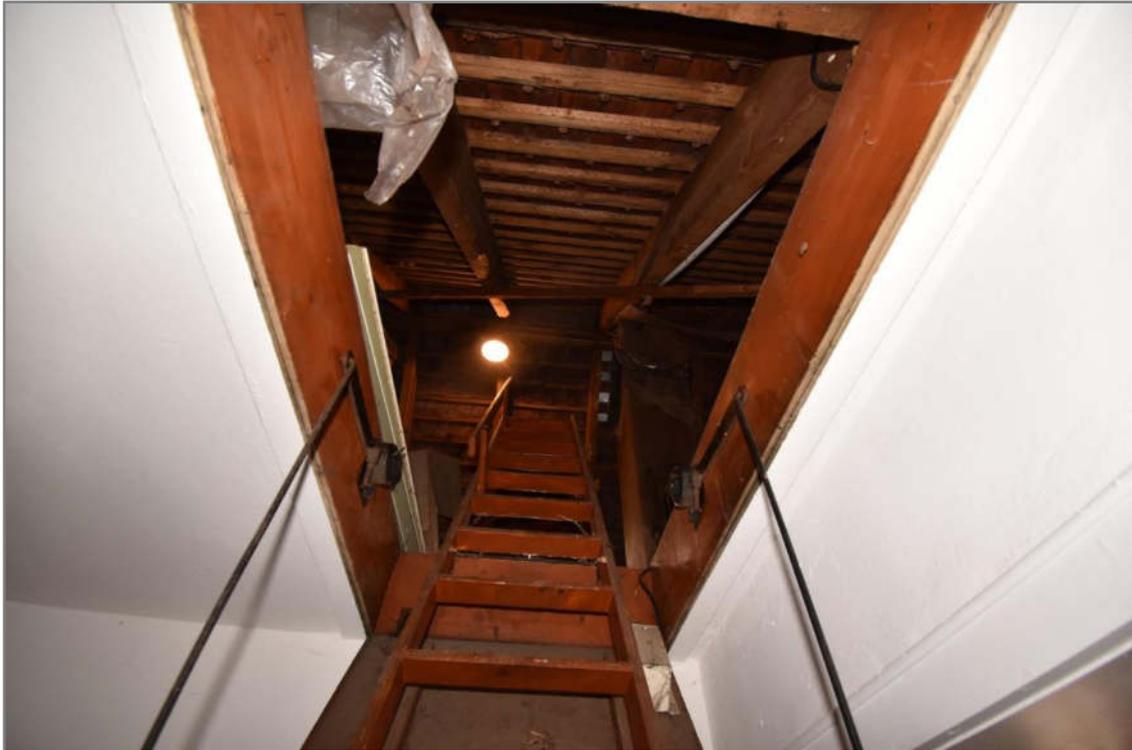
Wird vom Treppenpodest Dachgeschoss aus über eine Deckenklappe mit Holzschiebeleiter begangen. Die Schiebeleiter war defekt, der Spitzboden konnte nicht begangen werden. Der Dachstuhl ist in Holz ausgeführt. Dachaufbau: Sparren, Dachlatten, Ziegel.

**Wohnhaus, Dachgeschoss,
Einschubleiter zum Spitzboden**
