Zusammenfassung zu dem Wertgutachten**Nr. 040825 AGBT****Verfügung AZ 61 K 16/25**

Art des Bewertungsobjekts**Zweigeschossiges Einfamilienhaus , nicht unterkellert****mit 64,91 m² Wohnfläche im EG, OG und DG****unbewohnt, teilweise möbliert, teilweise Baustelle / Rohbauzustand,****geringe Gartenflächen, jedoch verwachsen und verlagert, auf****180,00 m² Grundstücksfläche,****sowie eine Fertigteil-Doppelgarage mit Satteldach,****in der Ortsmitte von Presseck, Landkreis Kulmbach.****Vermutlich geringfügiger Überbau der Garage auf das Straßengrundstück.****Ort und Straße**

Kirchbergweg 10, 95355 Presseck, Reg.Bez.Oberfranken, Bayern

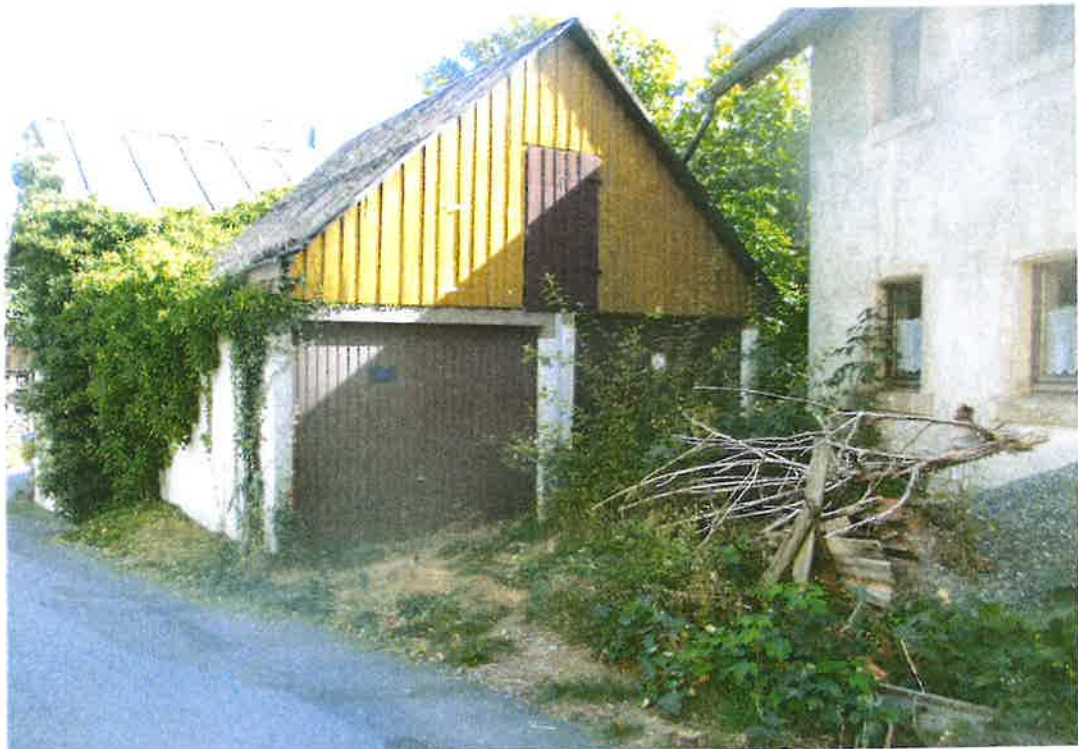
Vor den Haus zur Straße hin eine verwachsene und mit Bauschutt bedeckte Fläche mit teilweise noch erkennbarer Zufahrt zu den beiden Garagen. Wobei sich das rechte Garagentor wegen verwildertem Bewuchs nicht öffnen lässt.

Garage mit verwachsener und verlagerter Zufahrt.

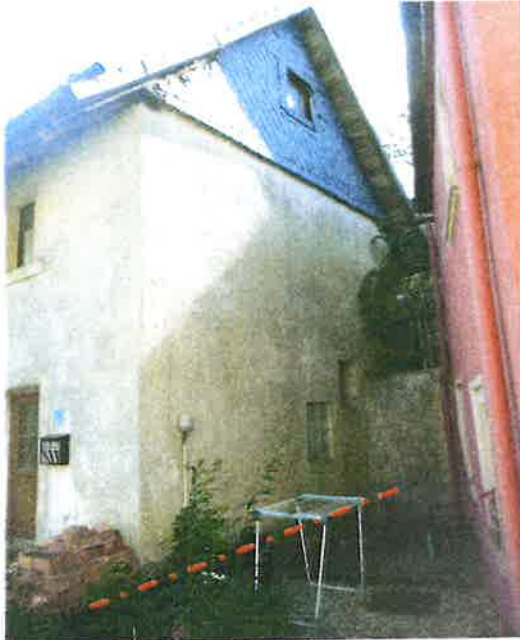
Südwestseite: Die Grundstücksgrenze geht am Haus entlang (rote Linie).

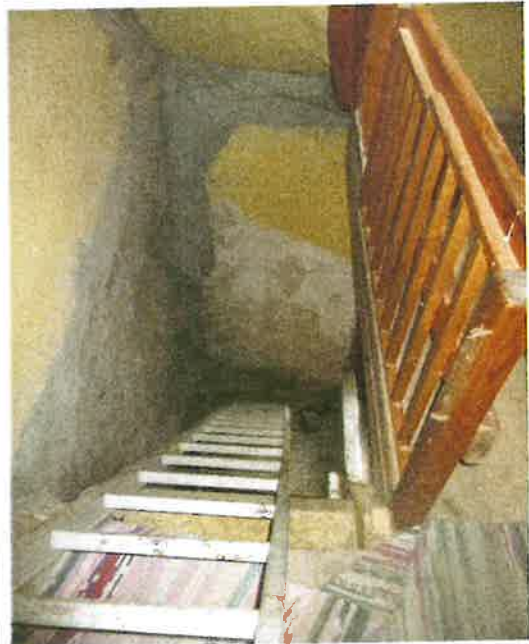
Treppenloch vom EG zum DG mit Leiter.

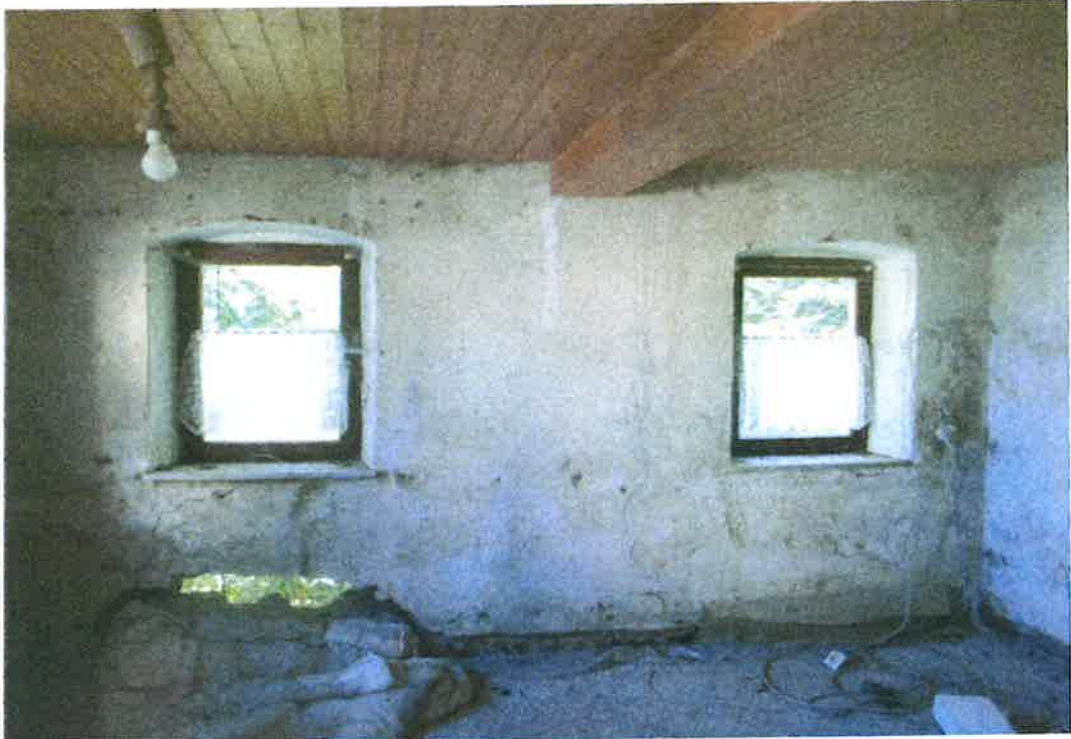
Das Gebäude hat im Erdgeschoss Mauerlöcher, damit kommen Tiere herein, deren Kot im Haus vorzufinden ist.

Wohnraum im EG im Rohbauzustand mit Wandloch.

Unmittelbar erforderliche Instandsetzungen sind der Verschluss des Mauerlochs im Erdgeschoss damit an dieser Stelle keine Tiere eindringen können.

Verschluss der Maueröffnung im EG	EUR	500,00
Beseitigung der zerfaserten Mineralfaser im DG	EUR	<u>1.200,00</u>

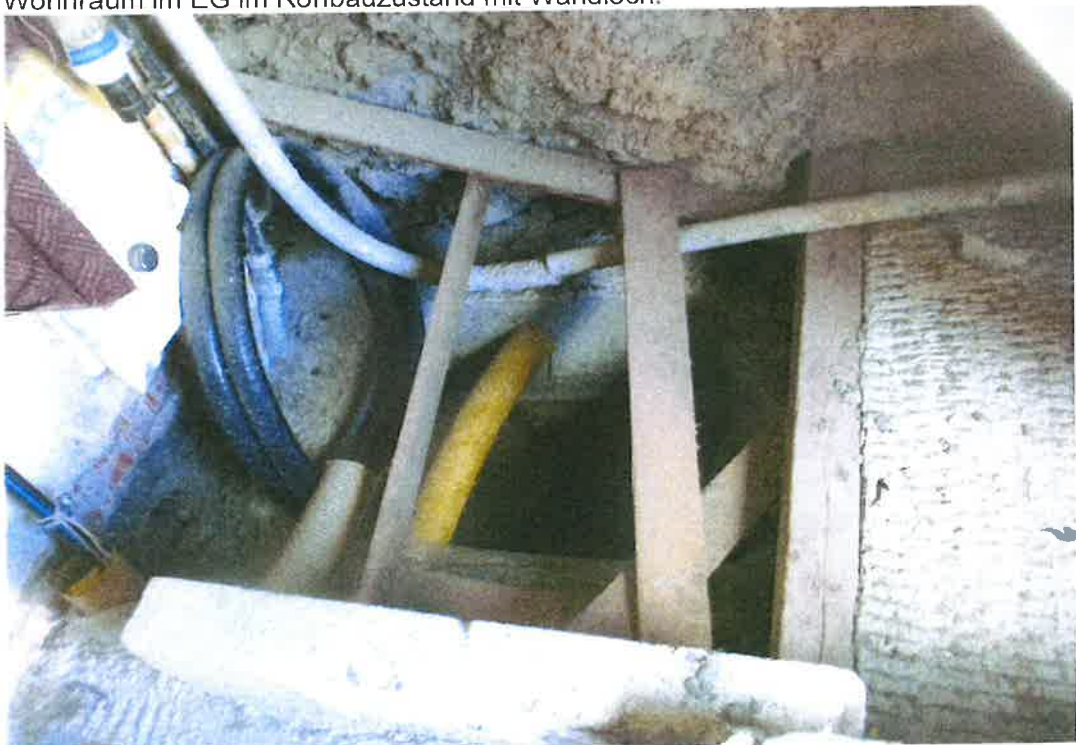
Bodenloch mit Leitungen im EG.

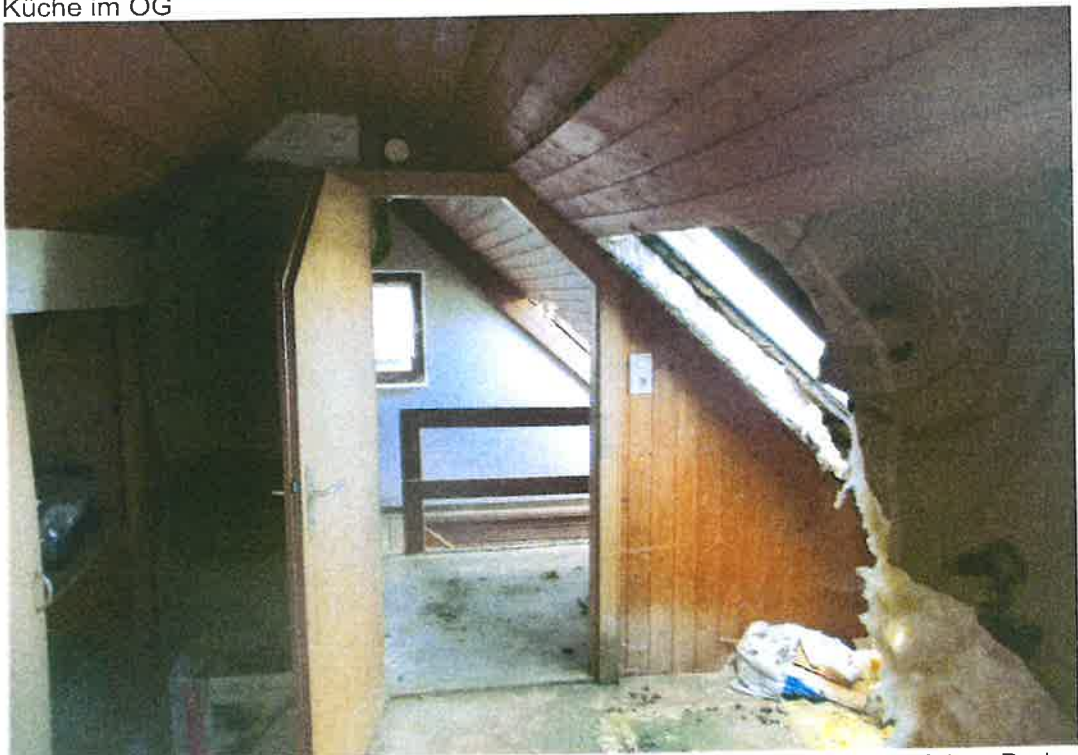
Die Mineralfaserdämmung in den Sparrenzwischenräumen ist teilweise herausgerissen und zerkleinert (vermutlich vom einem Marder, der im Dachgeschoss auch flächig seinen Kot hinterlassen hat). Offene Mineralfasern sind gesundheitsschädlich. An der Straßenseite ein Rundholz als Schneefang. Dachrinnen aus Kupferblech am Dach in brauchbarem Zustand. Das Fallrohr ist unterbrochen.

Dachgeschoss mit geschädigter Dämmung (es gibt mehrere Stellen). Auf dem Boden Marderkot.

Darüberhinaus ist zu untersuchen, wo der Marder sonst noch ins Gebäude kommt, damit die Zerstörung der Mineralfaserdämmung unterbunden werden kann.

Die zerfaserte Dämmung ist gesundheitsschädlich und damit zu entsorgen
Vorgenommene Modernisierungen bilden sich in den Wertermittlungsverfahren über die Altersminderung ab.

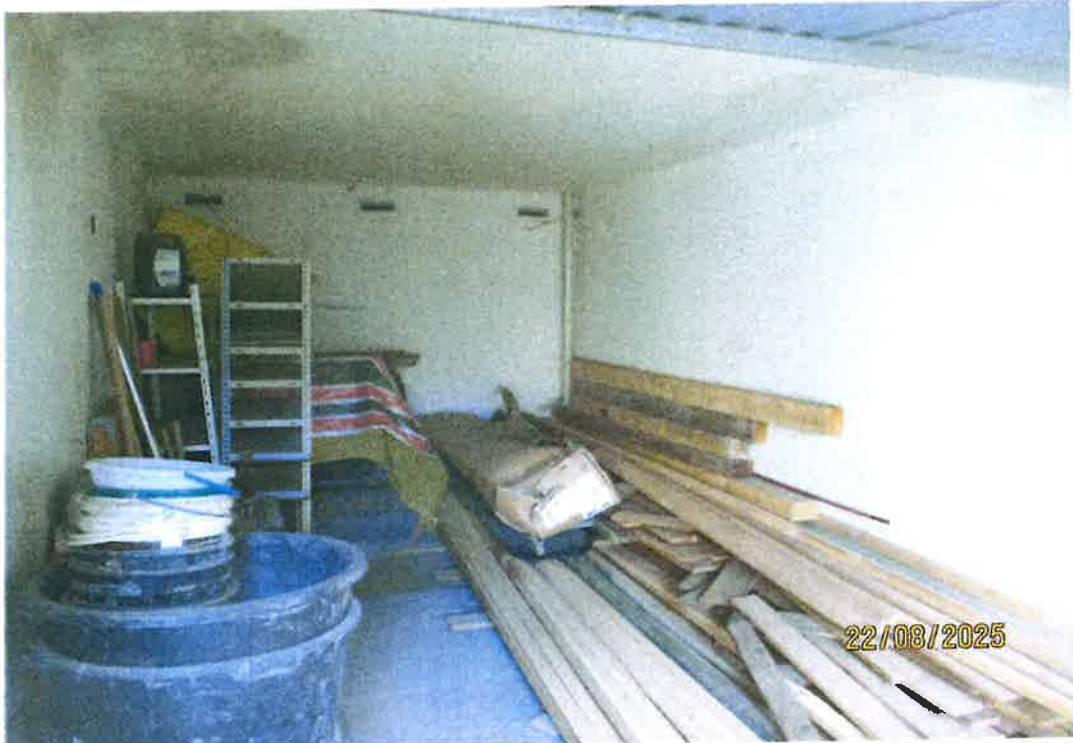
Linke Fertigteilgarage mit Durchfeuchtungsflecken an der Decke (vgl. Bild unten). Die rechte Garage war nicht zugänglich.

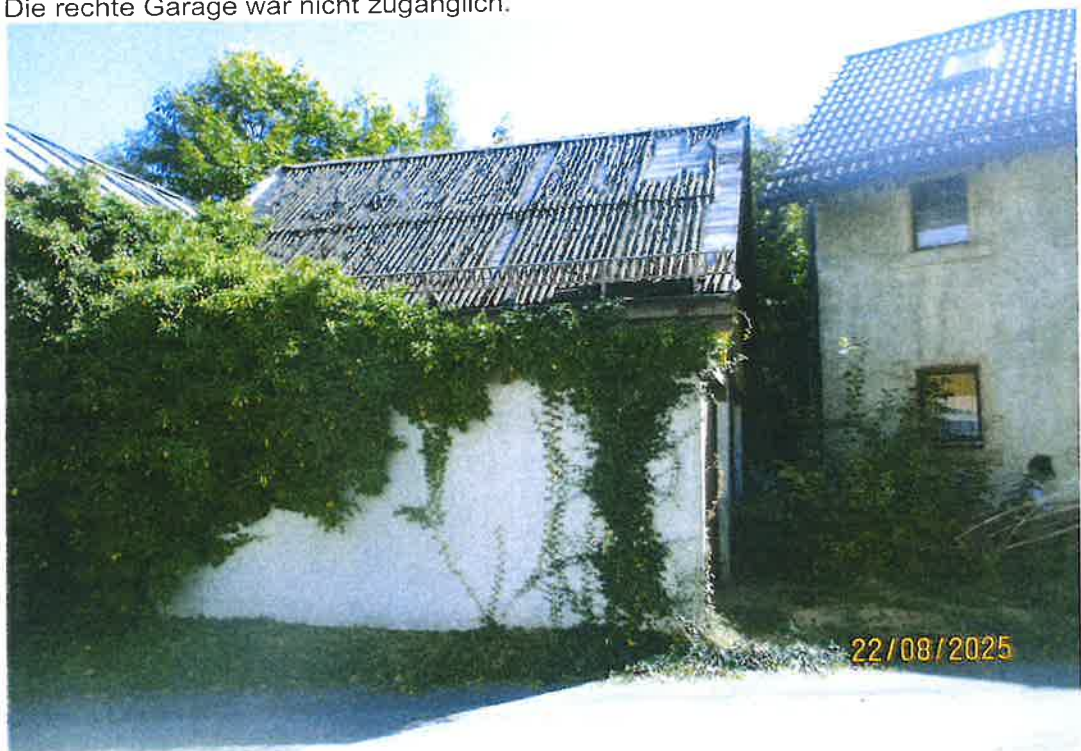
Garage mit schadhafter, undichter Dachdeckung (vgl. Bild oben mit Wasserflecken).

3.3.2	Garage					
3.3.2.1	Nicht disponible Instandsetzungskosten am Gebäude, die zum Erhalt der Bausubstanz oder zur Unfallabwehr zwingend erforderlich wären und der Altersminderung zu unterziehen sind, sind hier erforderlich: Entfernung und Entsorgung der abfallenden Dacheindeckung (vermutlich asbesthaltig) und neue Dachbahn als Notdach anbringen, inkl. Gerüstkosten.				EUR	2.500,00
	Das Innere des Gebäudes konnte im Dachboden und in der rechten Garage nicht besehen werden. Unsicherheit wegen Nichtbeurteilung von Innen				EUR	300,00
	Summe Instandsetzung Garage alterszumindern				EUR	2.800,00

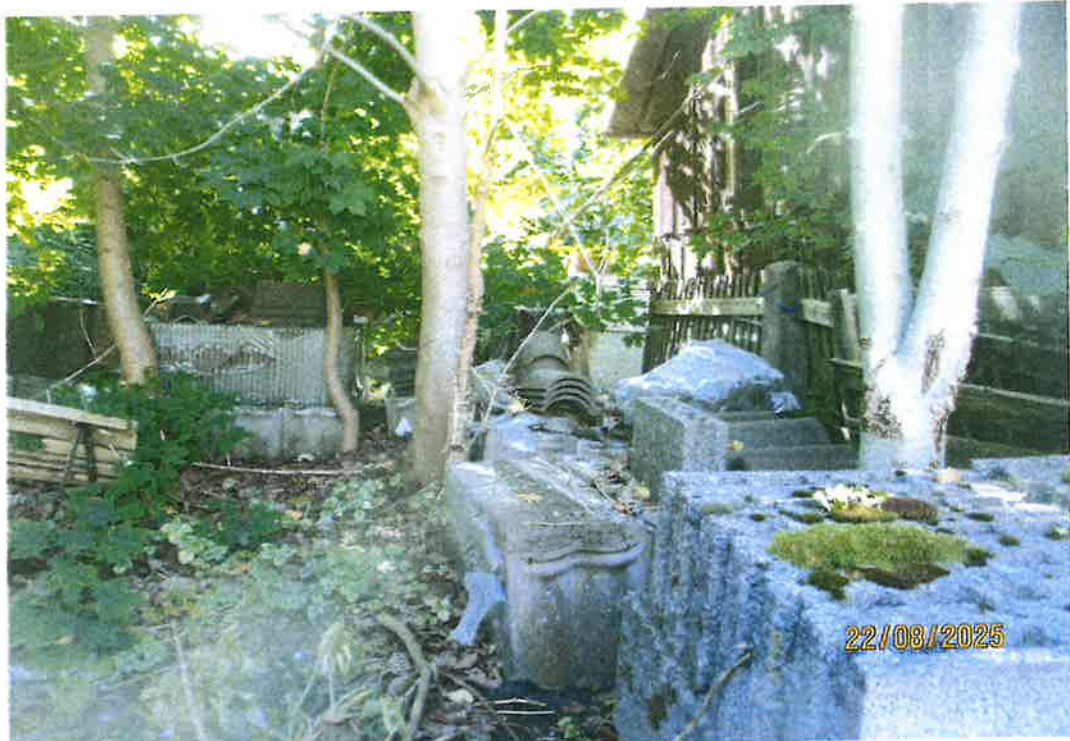
An vielen Stellen hoher Aufwuchs aus Laubbäumen und Sträuchern, offene Flächen sind mit Baumaterialien und Sperrmüll (z.B. eine alte Gartenbank) verlagert. Der Garten ist durch die Garage und das Nachbaranwesen von Westen her und durch das östliche Nachbaranwesen auch von Osten her verschattet.

Gartenbereich (rechts das Nachbargebäude auf Fl.Nr. 127/2).

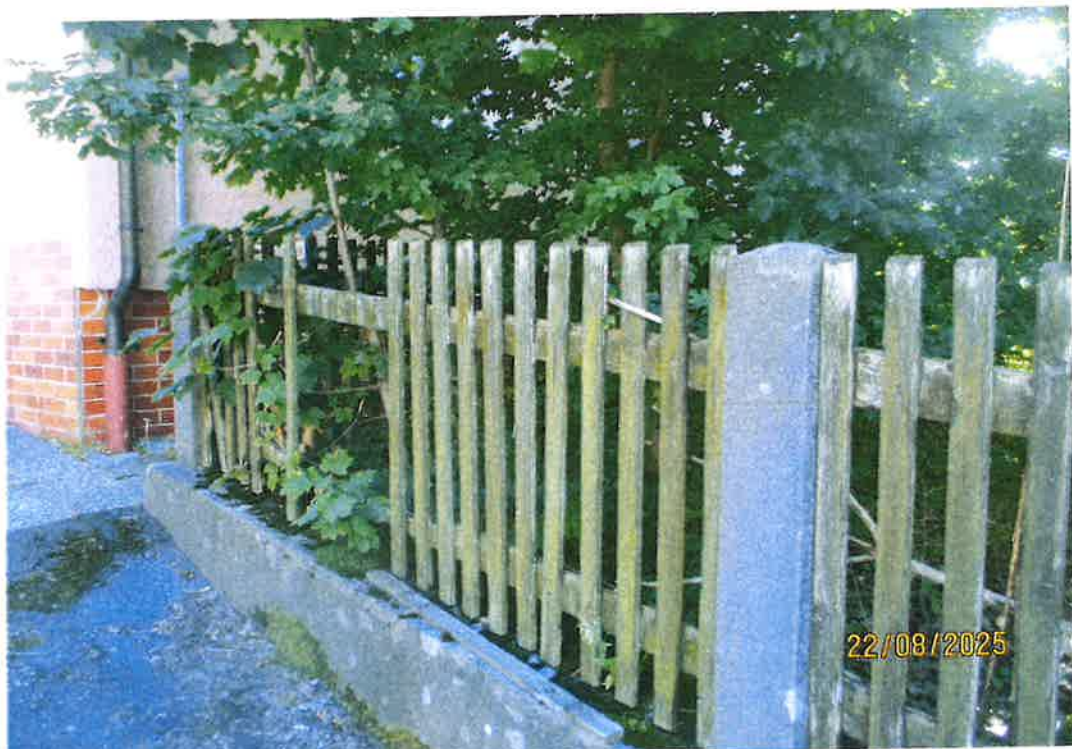
An der nördlichen Straßenseite zum Kirchbergweg und zu den Nachbaranwesen im Westen und im Osten hin ein baufälliger Holzlattenzaun mit Betonsäulen und Sockel, ca. 1,3 m hoch. Weitere Einzäunung nicht einsehbar.

Gartenzaun an der Nordseite des Gartens.
