### Expose zu Wertermittlung 7224

**AZ** 61 K 12/25 Amtsgericht Bayreuth, Abteilung für Immobilienvollstreckung

**Objekt** Birkenweg 4 in 95473 Creußen-Bühl

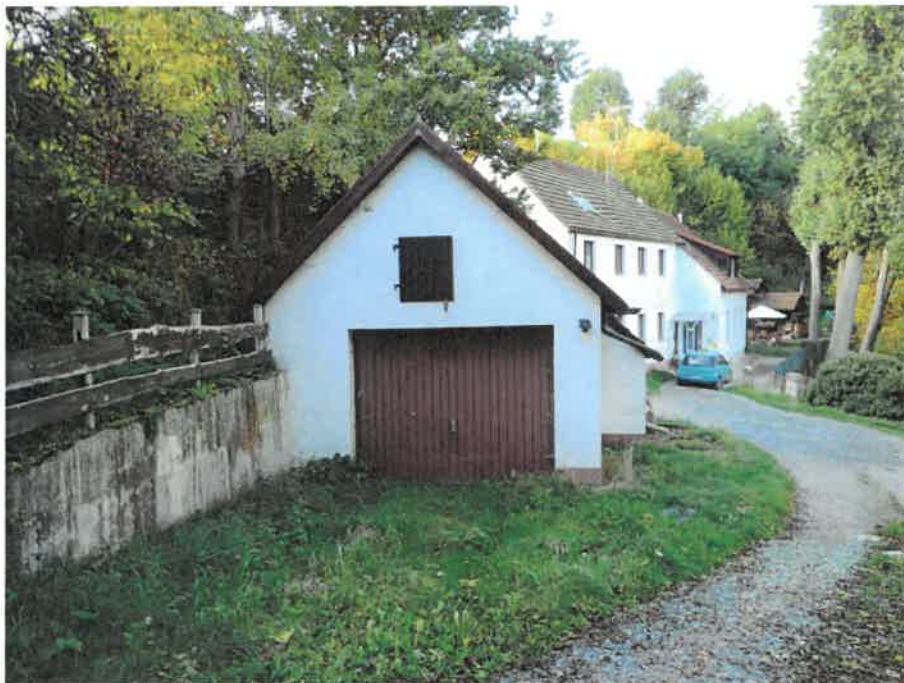
**Foto**

Als Ergebnis der aktuellen Ortseinsicht von außen wird festgestellt, daß die Fehlstelle hofseitig an der Dacheindeckung sich deutlich vergrößert hat und durch das Fenster des darunterliegenden Zimmers zu erkennen ist, daß zumindest die Deckenverkleidung herunter gebrochen ist.
