**Expose zu Wertermittlung 6962**

**AZ** 62 K 25/23 Amtsgericht Bayreuth, Abteilung für Immobilienvollstreckung

**Objekt** Kemnather Str. 6, 95694 Mehlmiesel

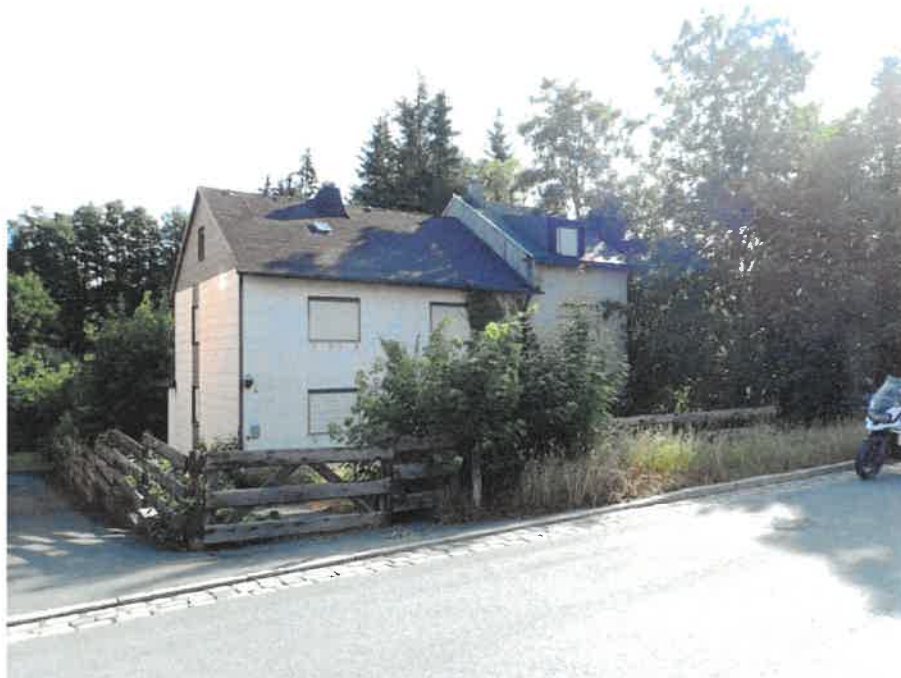
**Foto**

Das zu bewertende Anwesen ist im Innenbereich komplett zugestellt bzw. vermüllt. Es wurden offensichtlich konzeptlos Umbau-/ Renovierungsmaßnahmen begonnen und nicht fertiggestellt. Überall offene Leitungsverläufe und Kabelstränge, Heizungsanlage ohne Anschluss, Heizkörper teilweise entfernt, aufgequollenes Parkett. Es regnet massiv vom Dach herein, der Balkon ist einsturzgefährdet. Ein möglicher Kaufinteressent wird sich sehr genau überlegen ob er in dieses Projekt investiert, was einer Totalsanierung gleichkommt. Hinzu kommt die derzeitige politische Situation in Hinblick auf die Energiewende mit völliger Unsicherheit und Unwägbarkeit. Aus Sicht des Unterzeichners handelt es sich um eine grenzwertige Situation zwischen Erhalt bzw. Abbruch. Ein wirtschaftlich denkender Kaufinteressent wird maximal den Bodenwert bezahlen.

insgesamt einfache Instandhaltung, Wassereinbruch im Dachgeschoß, Balkon einsturzgefährdet, im gesamten Haus Umbau-/Renovierungsversuche ohne Konzept;
