Zusammenfassung zu dem Wertgutachten**Nr. 020223 AGBT**

Zweifamilienhaus mit ausgebautem Dachgeschoss, unterkellert
mit 196,65 m² Wohnfläche im EG, 1. OG und DG
gänzlich unberäumt, Restnutzungsdauer 18 Jahre
6 Nebengebäude, davon 3 erhaltungsfähig, andere stark geschädigt
und teilweise einsturzgefährdet, sämtlich unberäumt (mit Fliesen
und Sperrmüll verlagert) geringfügige Gartenflächen, auf
905,00 m² Grundstücksfläche, in Siedlungslage
in Hagnabrunn (Ortsteil von Neuenmarkt), Landkreis Kulmbach

Zedernweg 7, 95339 Neuenmarkt, Reg. Bez. Oberfranken, Bayern

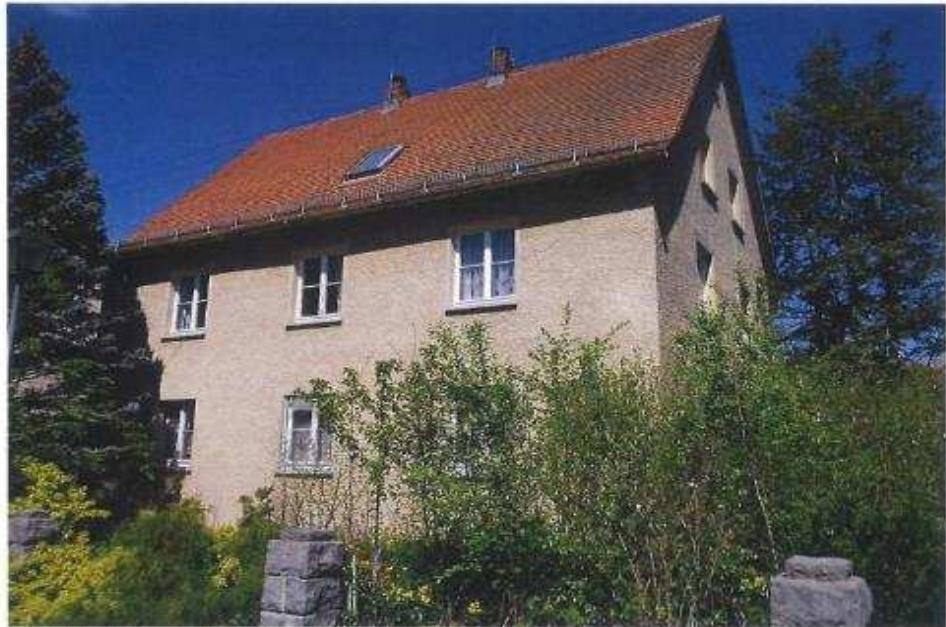
Süd-Westansicht Wohnhaus vom Zedernweg

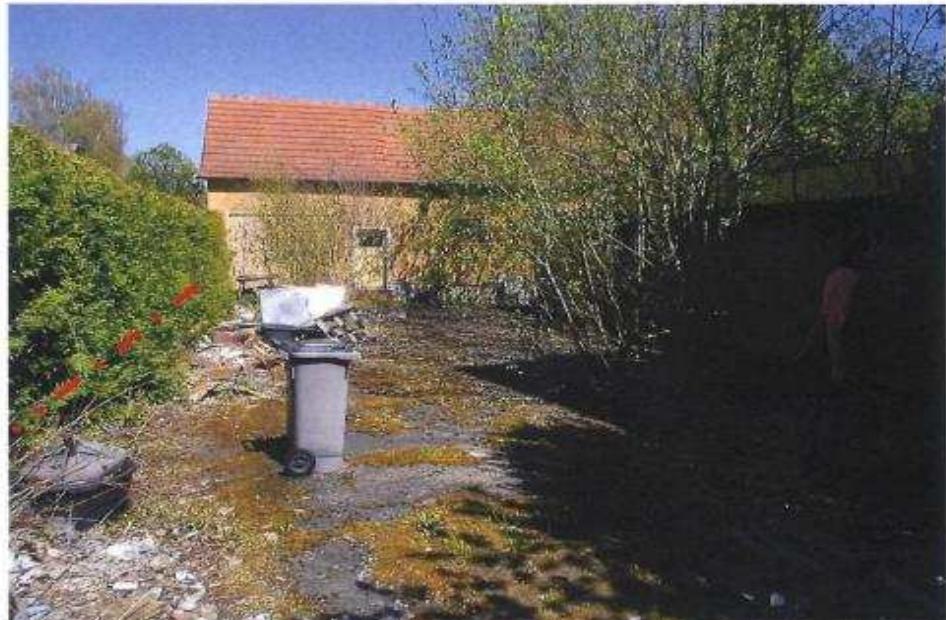
Zufahrt zu den Nebengebäuden mit Grenzverlauf (rote Linie) Nordwestseite

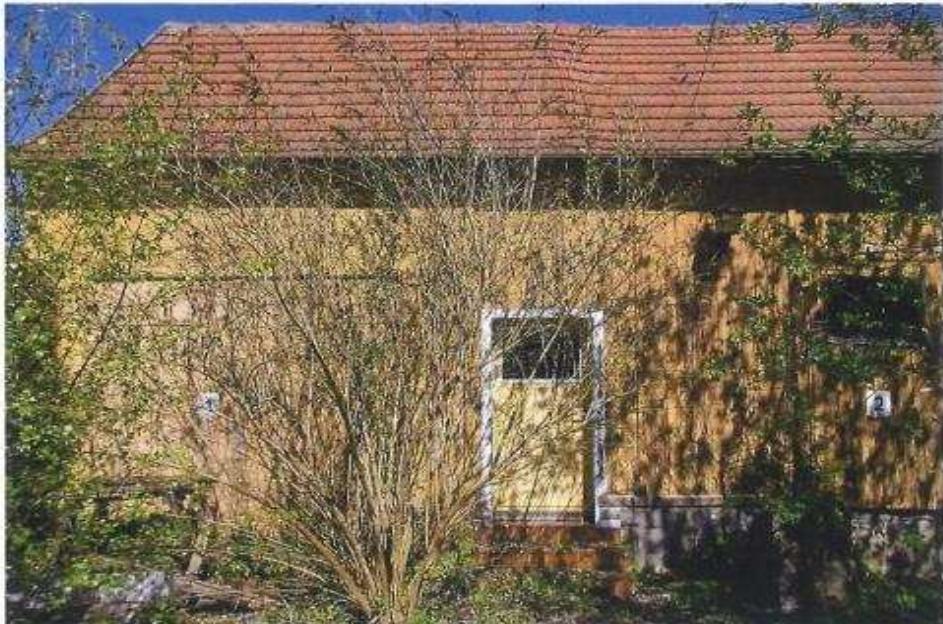
Gebäude 1 ist eine gemauerte Garage mit den Innenmaßen ca. 3,10 (eingeengt durch einen Kamin) x ca. 5,70 m, gemessen, mit einem gestrichenen Holztor und einem Fenster. Wände und Decke verputzt. Betonboden, gestrichen. 2000 l Heizöltank aus Stahl mit Handpumpe. Sonst Fliesenlager, vereinzelt Einrichtungsmüll, ein Holzregal. Das gemeinsame Dachgeschoss von 1. und 2. ist erreichbar über eine steile Holztreppe aus Gebäude 2. Im Dachboden über Gebäude 1 sind gelagerte Fliesen zu sehen. Jedoch wegen herabgebrochener Hölzer nicht zugänglich. Deshalb ist auch eine Verbindung auf Dachbodenebene zu Gebäude 3 nicht feststellbar.

Nebengebäude 1 = Garage (links), s.a. Seite 5/13 und 2 Fliesenlager (rechts)

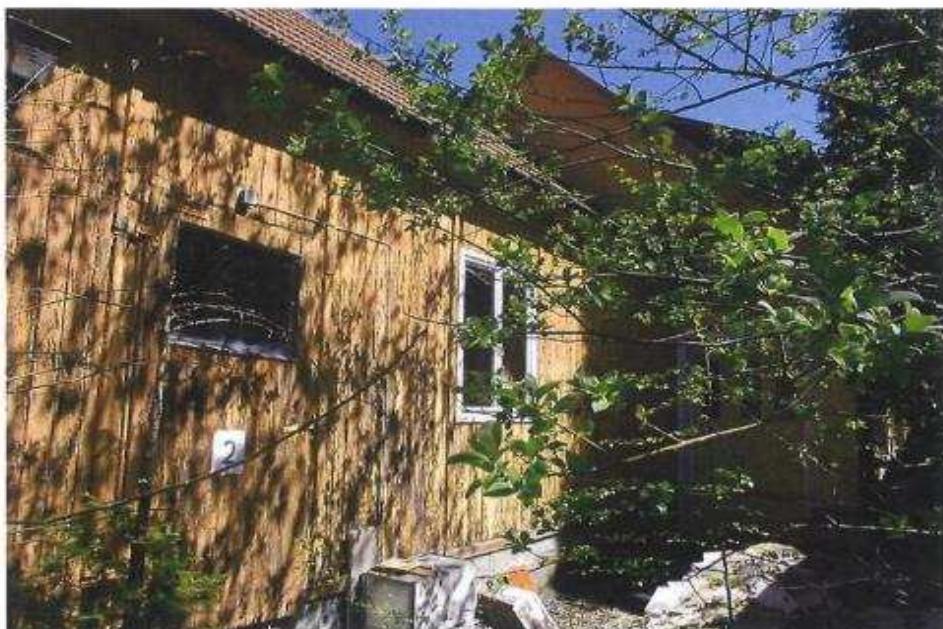
An drei Seiten grenzbebautes Nebengebäude mit Dachgeschoss, nicht unterkellert, mit ziegelgedecktem Satteldach, mit einem Versetzungsschaden in der Dachfläche. Von den grenzständigen Seiten her an den Außenseiten nicht einsehbar.

Gebäude 2 ist ein Lagergebäude, von innen sichtbare Holzständerkonstruktion mit Bretterverkleidung (außen gestrichen, verwittert, innen roh), größer gebaut als im Baueingabeplan mit Genehmigungsvermerk vom 7.1.1952 verzeichnet. Innenmaße ca. 5,75 x ca. 9,80 m, Höhe bis zur Bretterdecke ca. 2,86 m (gemessen). Eingeschossig mit Satteldach und Falzziegeldeckung, Blechdachrinne. Setzungsversatz des Dachstuhls in der Dachfläche erkennbar. Eingang über drei Stufen, deshalb Bodenniveau ca. 50 cm höher als in Gebäude 1 und 3, Holzboden, Steinsockel. Daran anschließend (mit einer nicht zu öffnenden Verbindungstür aus Stahlblech, um den Bodenversatz weiter unten) das Gebäude 3. Verschlissene Holzfenster mit Einfachverglasung und Holztüren mit Glasausschnitt. Neuere Elektroverteilung (die vermutlich auch den Maschinen in Gebäude 3 dient) mit Kippsicherungen, Neonleuchten. Gefüllte Ausstellungs- und Lagerregale mit Fliesen, Glasscheiben und sonstigen Materialien. Im Weiteren, bis auf einen schmalen Durchgang, Fliesenlager.

Nebengebäude 2 und 3 (rechts), Fliesenlager und Werkstatt, s.a. S. 5/14 bis 5/18

Ausbesserung des Setzungsschadens im Dachgebälk
Zimmer- und Dachdeckerarbeiten, samt Hebezeug EUR 6.000,00

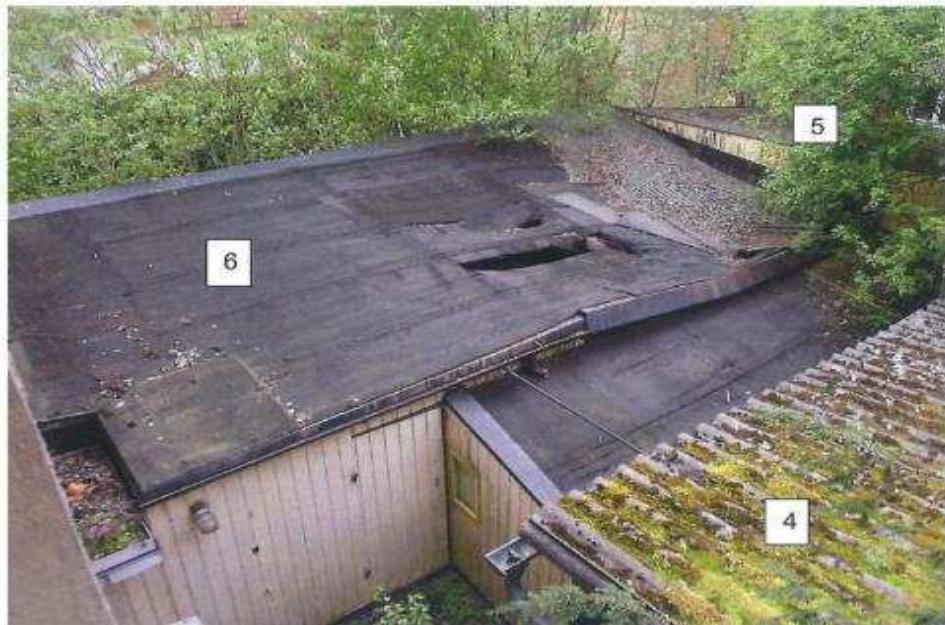
Im Abstand von ca. 1,5 m vor Gebäude 3 stehend, dort rückwärtiger Zugang, jedoch nicht offenbar. Weiterer Zugang hinter dem Wohnhaus (Tür offen, nicht schließbar). Schief stehende, rohe Bretterverkleidung mit Lücken, vermoostes Wellplattendach (von der Bauzeit her vermutlich asbesthaltig). Stark baufälliger Zustand. Ca. halbhoch gefüllt mit Fliesen, sonstigen Materialresten, Altgeräten (z.B. einem Rasenmäher). Maße lt. Lageplan ca. 8,40 m bis 8,70 m (Südwest u. Nordost) x 10,80 bis 11,0 m (Südost u. Nordwest) = Nutzfläche ca. 93,2 m².

Unmittelbar ans Wohnhaus angebaut, stark einsturzgefährdet, Dach mit Dachpappe eingedeckt, eingebrochen, Maße ca. 8,60 m x 4,50 m zuzüglich einer Auskragung von ca. 1,50 m x 6,20 m = Nutzfläche ca. 50,17
Ganzflächig mit Fliesenpackungen belegt, stellenweise bis ca. 2 m hoch.

Dachfläche von Nebengebäude 6 (dunkles Dach) vorne rechts Wellplattendach von Nr. 4, hinten 5.

3.3.7.1	Nebengebäude 4 (einsturzgefährdet)		EUR/m ²	
		BGF m ²	Abbruch und Entsorgung	
	93,20	Dachfläche: Wellplatten, der Bauzeit nach vermutlich asbesthaltig, sowie Dachbleche / Rinnen soweit vorh.	80,00	7.455,60
	93,20	Holzboden auf Kies	25,00	2.329,88
	m ²			
	97,25	Wandfläche: Holzständerkonstruktion mit Bretterverkleidung	20,00	1.945,00

3.3.7.3	Nebengebäude 6 (Dach eingebrochen, stark einsturzgefährdet)		EUR/m ²	
		BGF m ²	Abbruch und Entsorgung	
	50,17	Dachfläche: Bretter mit Dachpappe und Dachbleche / Rinnen soweit vorh.	40,00	2.006,80
	50,17	Boden nicht feststellbar, angen. Holzboden	25,00	1.254,25
	m ²			
	61,50	Wandfläche: Holzständerkonstruktion mit Bretterverkleidung, teilw. gestrichen	20,00	1.230,00
		Summe Abbruchkosten Nebengebäude 4 bis 6		18.841,03
