# GUTACHTEN

**Art:** Verkehrswertermittlung nach § 194 BauGB - Kurzfassung

**Anwesen:** Gauaschach, Ludwigstraße 13

**Datum:** 21.07.2025

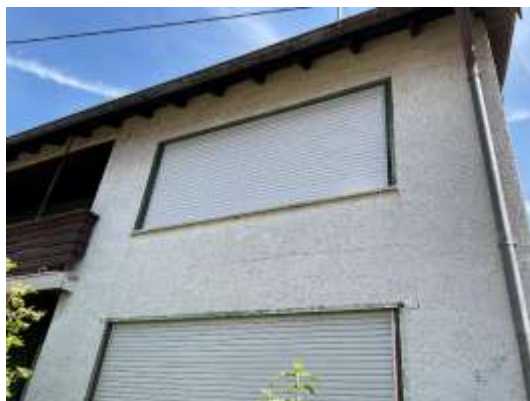
- An der Südfassade zeigt sich ein horizontaler Riss im Deckenbereich zwischen Erdgeschoss und Obergeschoss.

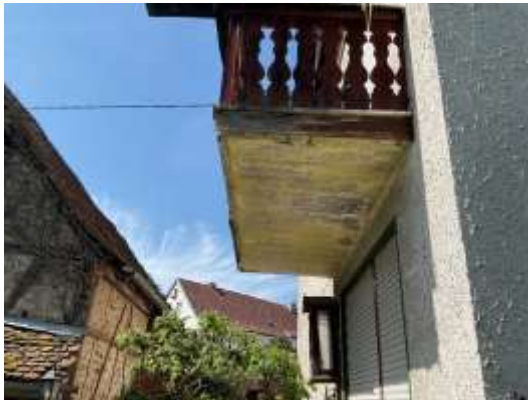
- Balkonplatte: Teilweise liegt Bewehrung frei. Es sind großflächige Anstrichabblätterungen erkennbar sowie Betonabplatzungen und Fehlstellen.

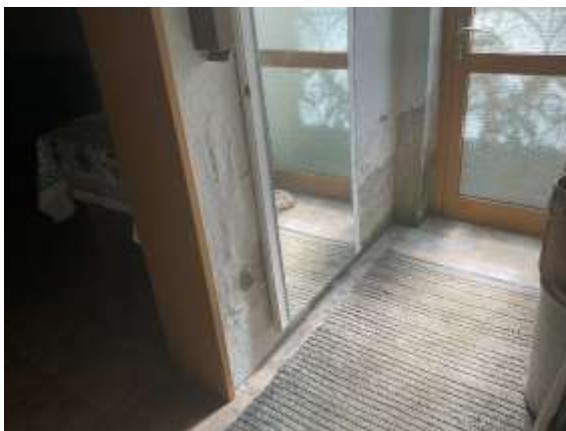
- Erdgeschoss: Die Sanitärausstattung ist weitgehend verbraucht.
- Vereinzelt bräunlich wolkige Verfärbungen: Hinweis auf Feuchte.
- Teilweise Fehlstellen, mechanische Beschädigungen an den Oberflächen.
- Kellergeschoss: Putz- und Anstrichabblätterungen, teilweise im Sockelbereich der Außenwände und angrenzenden Innenwände, insbesondere im Flur zum Nebeneingang.
