GUTACHTEN

Art: Verkehrswertermittlung nach § 194 BauGB - Kurzfassung

Anwesen: Sulzheim-Alitzheim, Gartenstraße 23

Datum: 01.12.2025

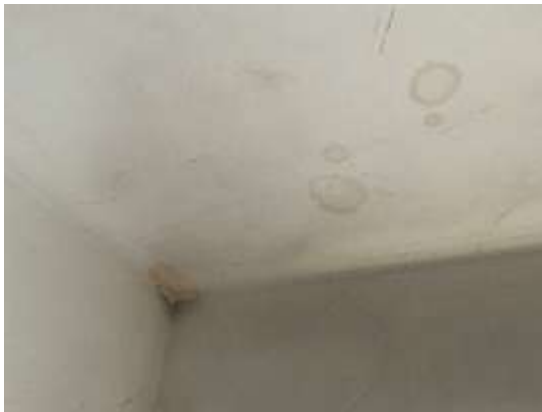
- Obergeschoss, Küche: In der Raumecke zum angrenzenden WC/Außenwand zeigt sich am Übergang Wand zur Decke eine bräunlich wolkige Verfärbung sowie im Bereich der Decke punktförmige wolkige Verfärbungen: Hinweis auf Feuchte. Nach Angabe kommt es bei Starkregen zu Wassereintritt im darüberliegenden Dachraum.

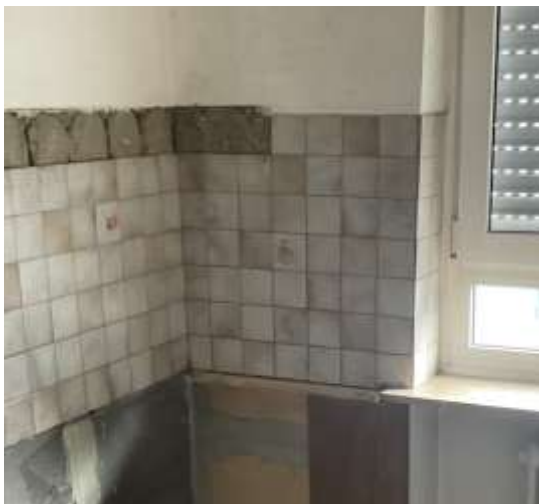
- Obergeschoss, Küche: An der Wand zum angrenzenden WC/ Außenwand zeigen sich Putz- und Oberflächenbelagsfehlstellen.

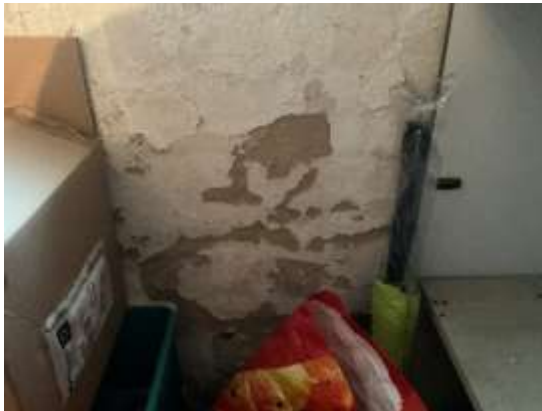
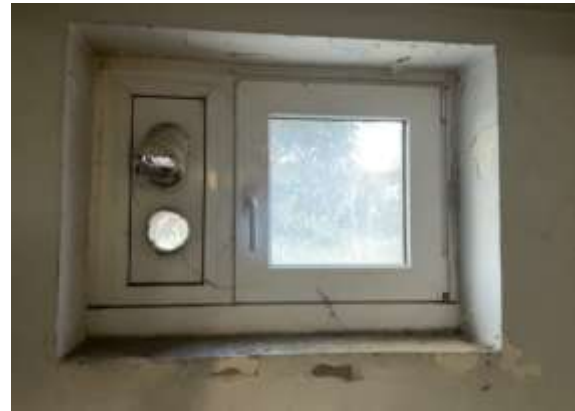
- Kellergeschoss: Vereinzelt Putz- und Anstrichabblätterungen an Innen- und Außenwänden im Sockelbereich sowie im Bereich von Fensterlaibungen.

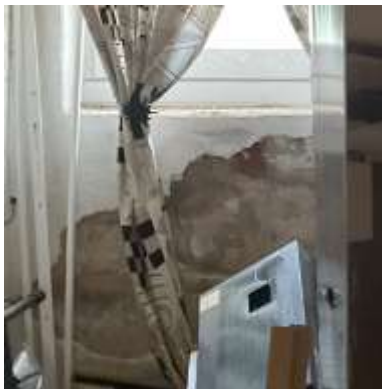
- Kellergeschoss: Putzfehlstellen unterhalb des Fensters an der nördlichen Außenwand im Flur. Hinweis auf Feuchte

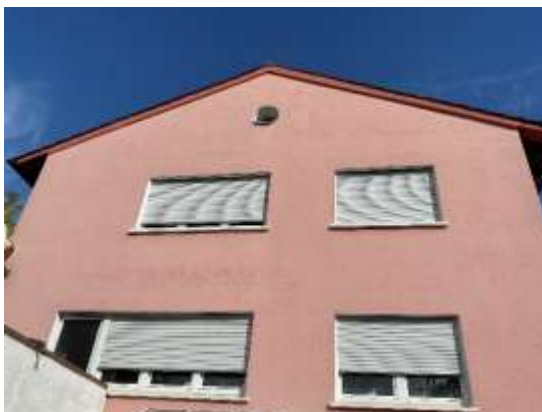
- Nach Angabe kommt es insbesondere im Bereich der Garagenzufahrt und der angrenzenden Garage bei Regen zu Rückstau und Wasseranfall.
- Fassade: An der Südfassade zeigen sich horizontale Rissbildungen im Bereich der Geschossdecken, überwiegend überarbeitet. Nach Angabe wurde die Fassade ca. 2005 bis 2010 neu gestrichen.
