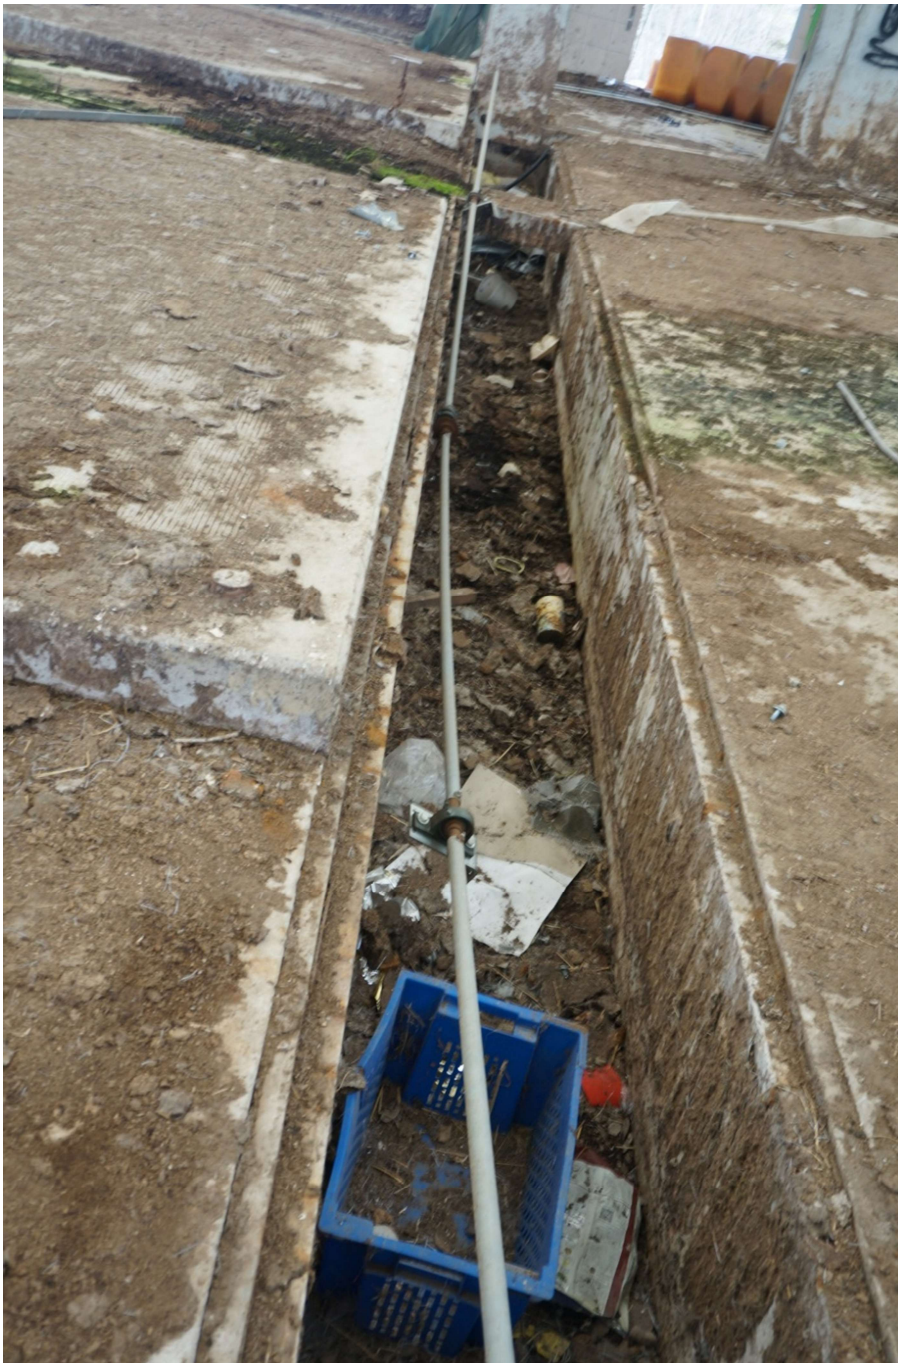
Bild 27: Ein weiterer, vermüllter Gülleabwurfschacht vor dem Melkstandbereich. Diese Schächte sollte bei Nutzung als Lagerhalle mit Metaldeckeln versehen werden.

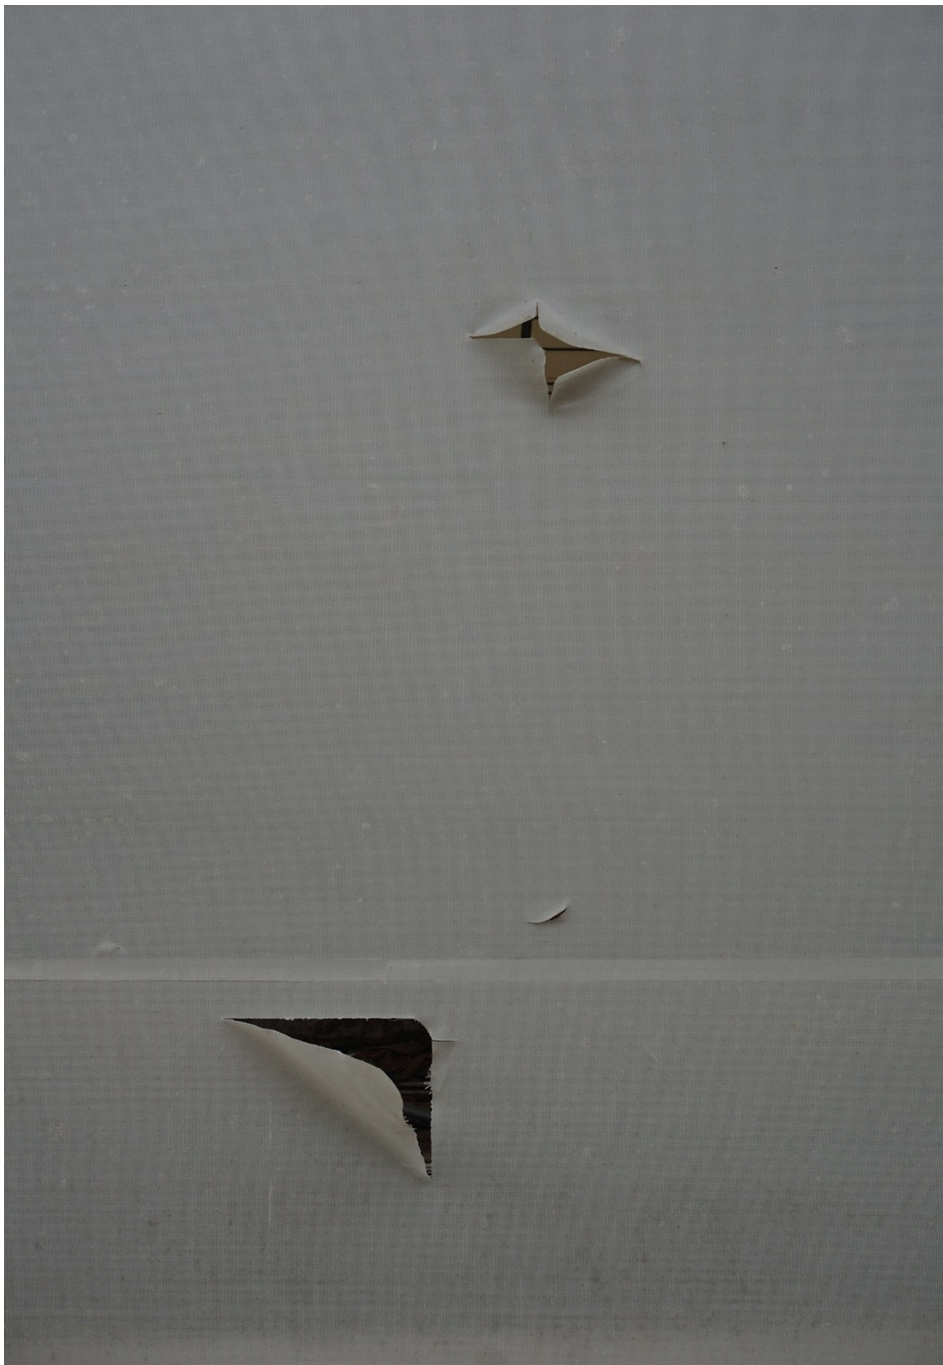
Bild 28: Die Löcher in der Giebelwandplane

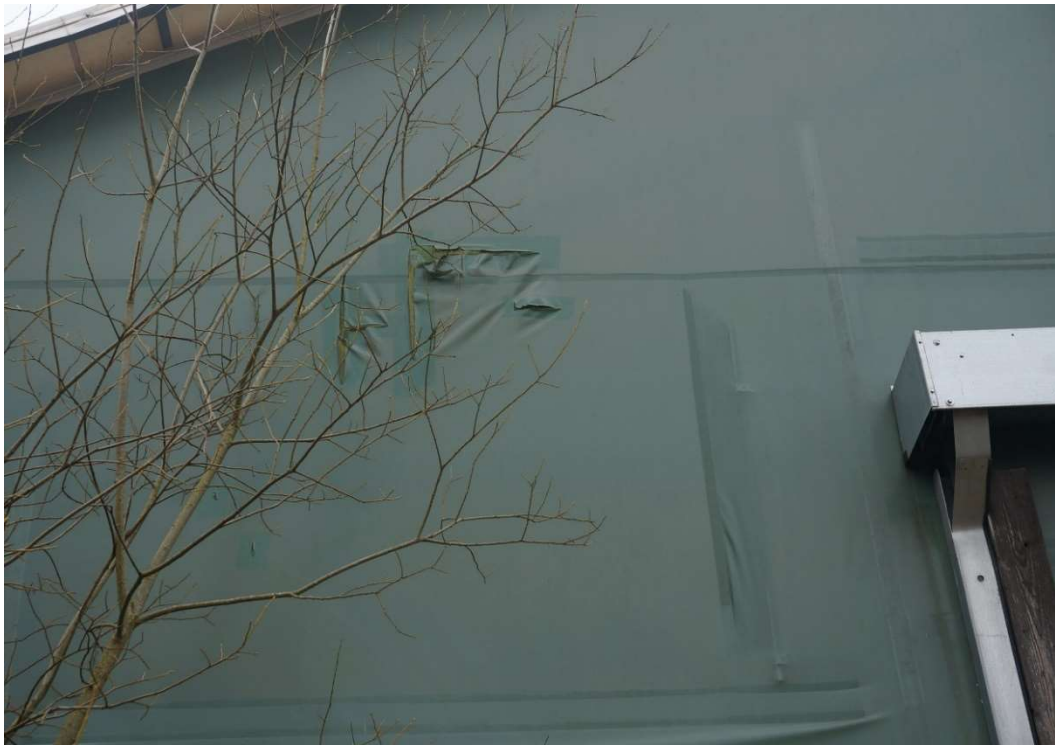
Bild 29: Deutliche Risse in der Giebelwandplane. Hier wurden bereits unsachgemäÙe Reparaturversuche durchgeföhrt.

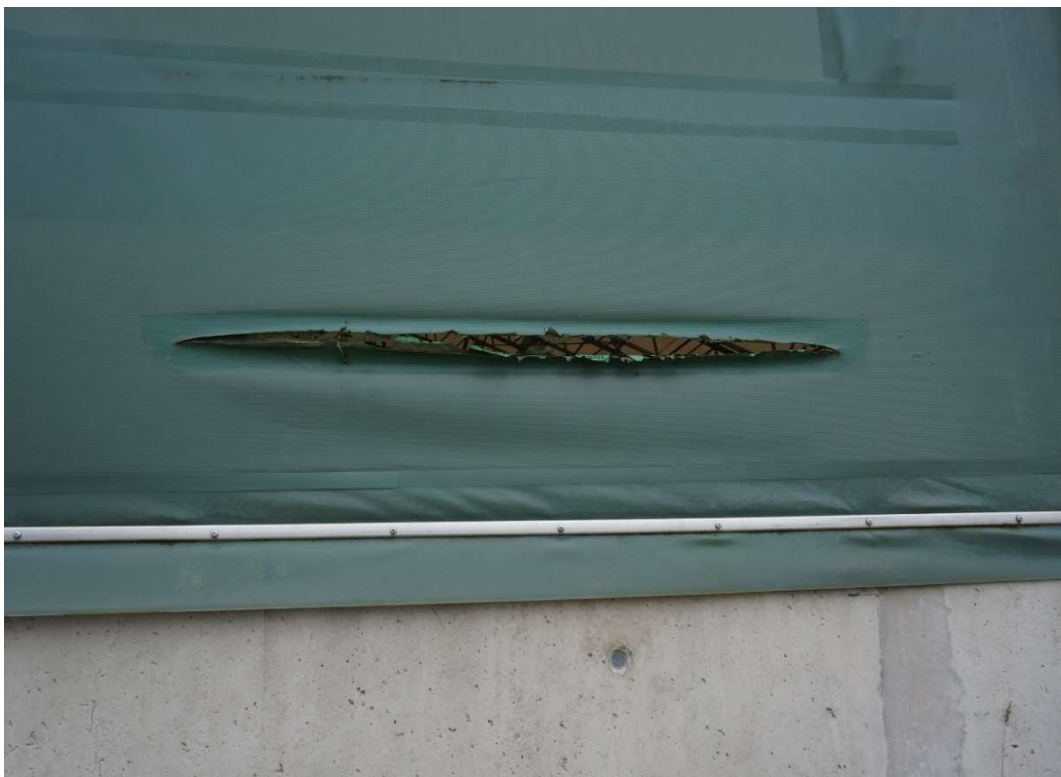
Bild 30: Ein weiterer, deutlicher Riss in der Giebelwandplane

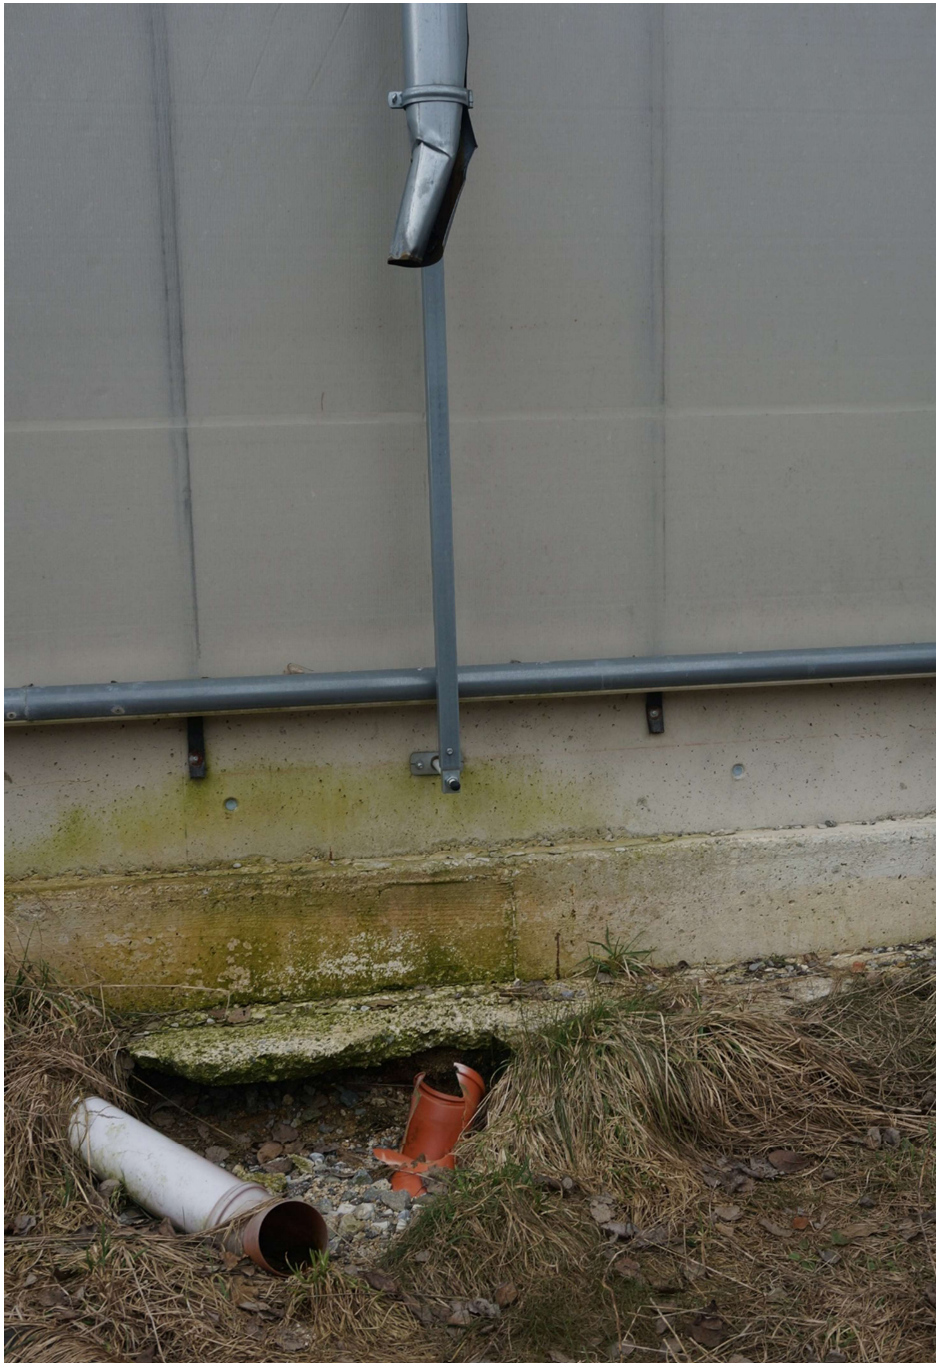
Bild 31: Fast alle Fallrohre des Stallgebäudes sind defekt. Zumindest wurde das Übergangsstück zwischen Regenwasserablaufleitung und dem Fallrohr entfernt.

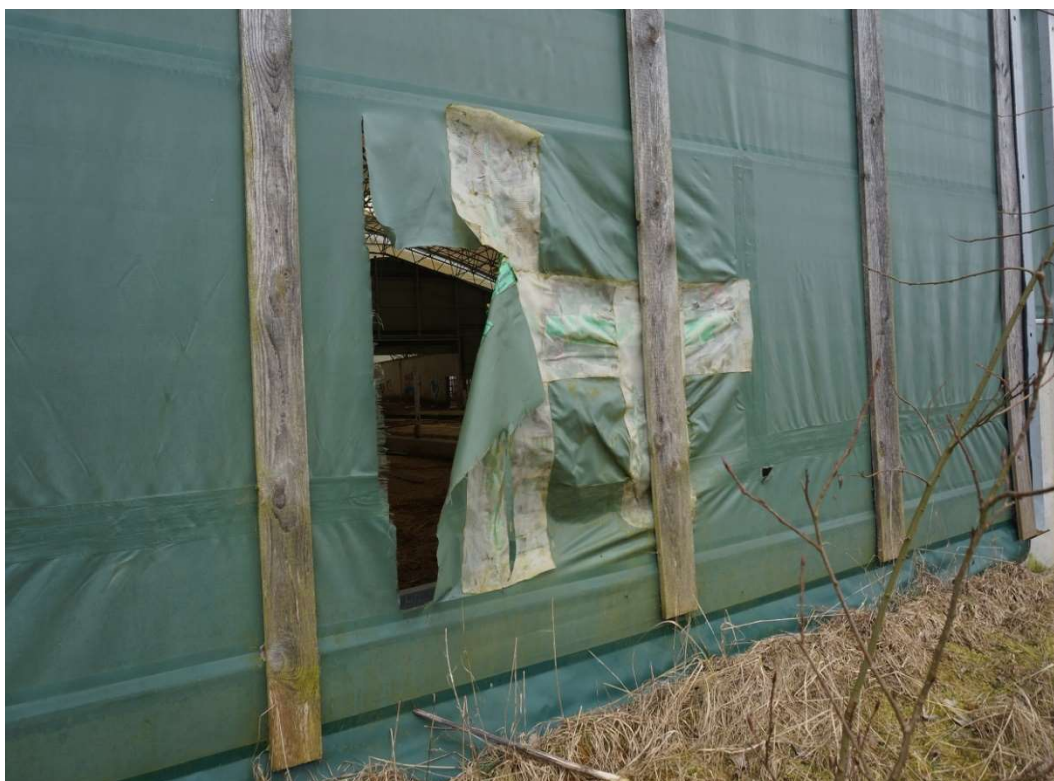
Bild 32: Eine größere Beschädigung an einem Rolltor in der nördlichen Giebelwand

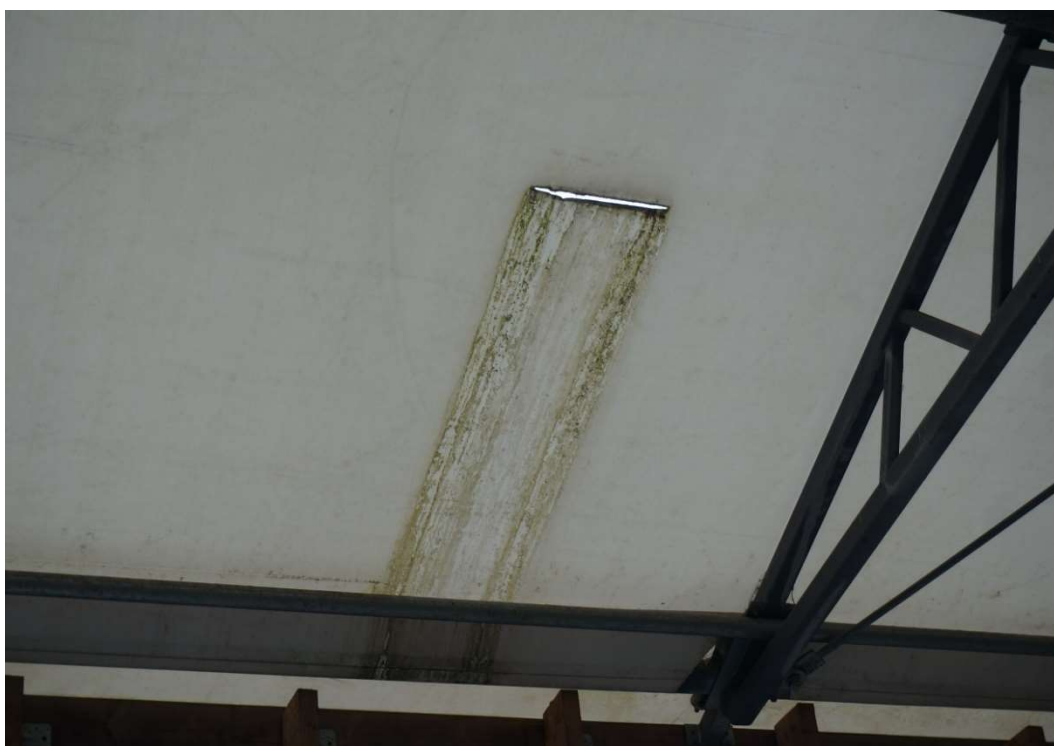
Bild 33: Ein Riss in der Dachplane im Kälber- und Jungviehbereich

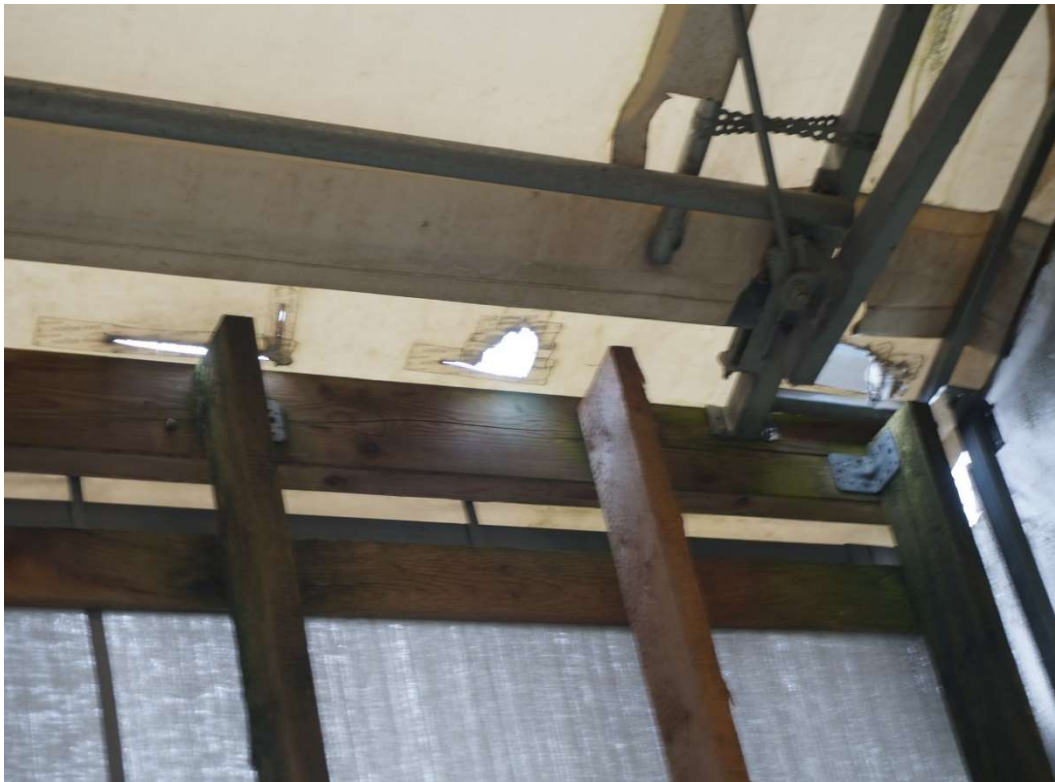
Bild 34: Riss und Löcher in der Dachplane im Kälber- und Jungviehbereich

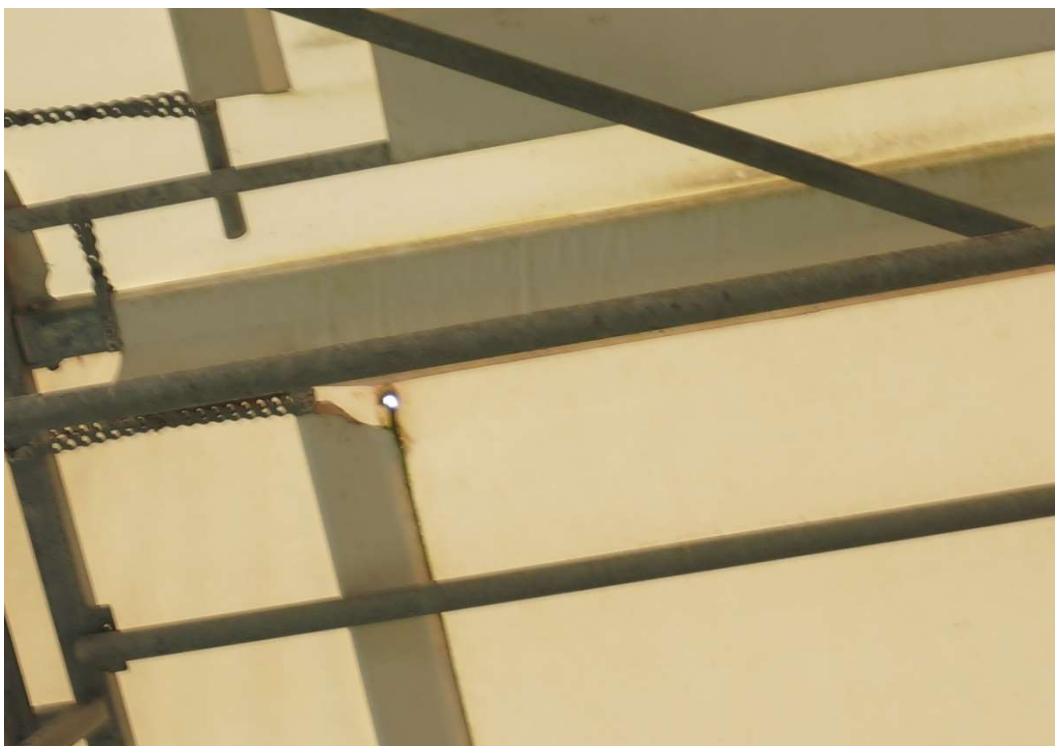
Bild 35: Ein Loch in der Dachplane im Liegebereich der Milchkühe
