Grundriss EG mit Markierung der Wohnungen  
bzw. Eigentumswohnungen Nr. 1  und 2   
laut Baugenehmigung 25.09.2017 (M  $\approx$  1 : 150)

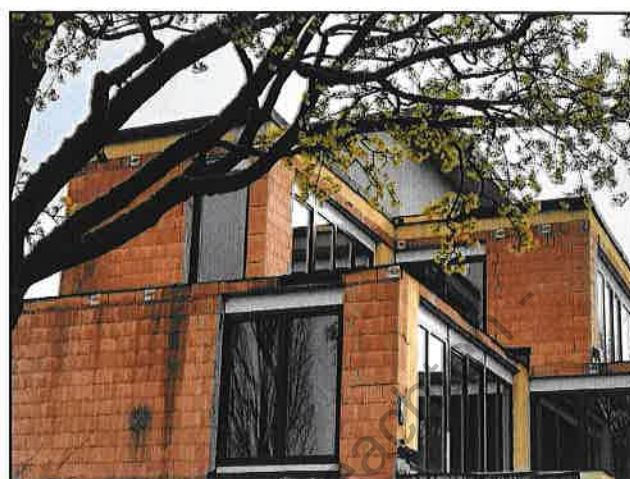
Dunkle Fleckenbildung und Wasserschlieren mit Feuchtigkeitsschäden im EG (exemplarisch)
