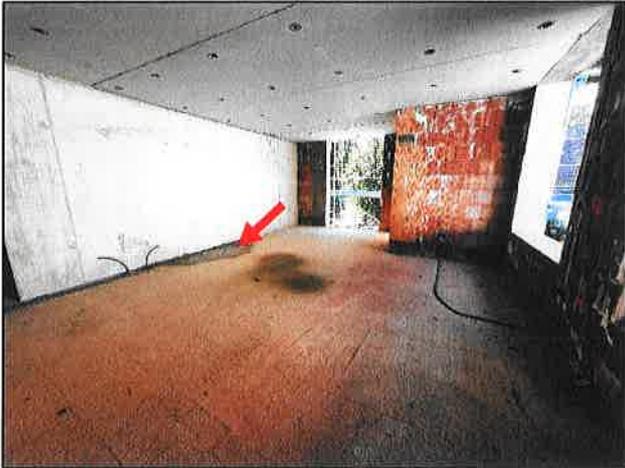
Wohnzimmer in der Nordwestecke 2. OG;
Wassereintritt siehe Pfeil

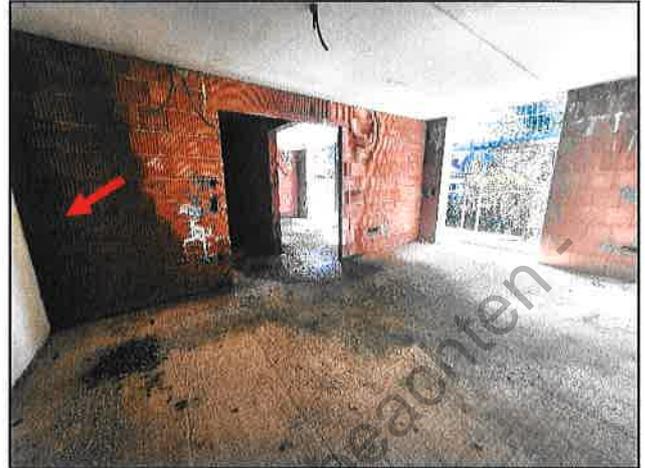
Feuchtigkeitsschäden auch in anderen Räumen

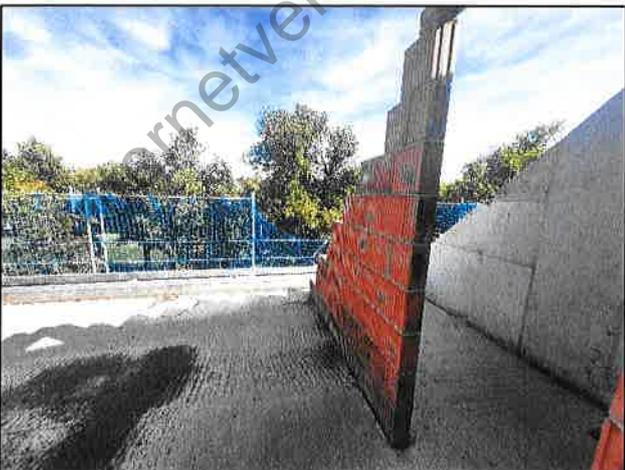
Im Dachgeschoss sind noch wesentliche
Fertigstellungsarbeiten erforderlich

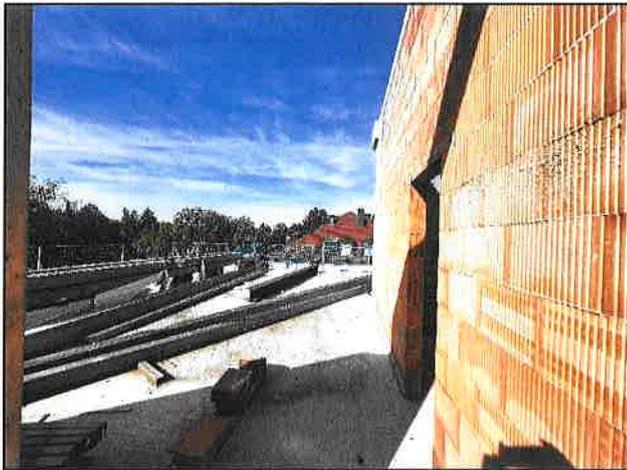
Blick Richtung Westen; auf dem Boden
liegt noch Baumaterial

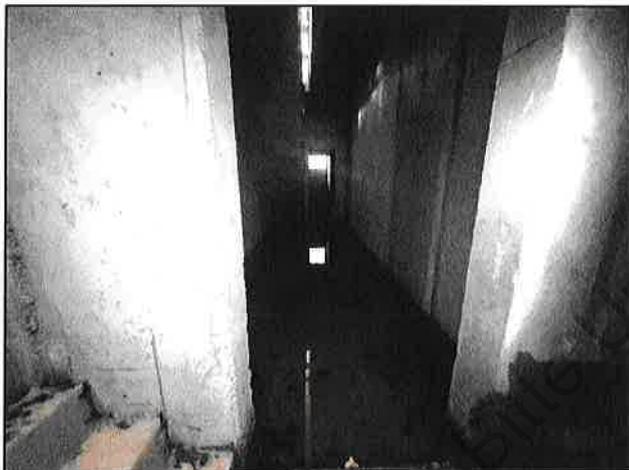
Kellerflur mit stehendem Wasser

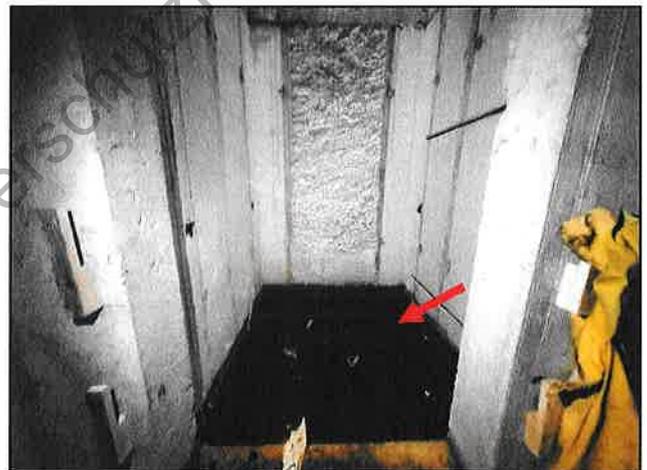
Wasser im Aufzugsschacht im KG
