#### 4.4 Grundriss der Wohnung Nr. 27 im 1. OG

#### 4.7 Fotos<sup>83</sup>

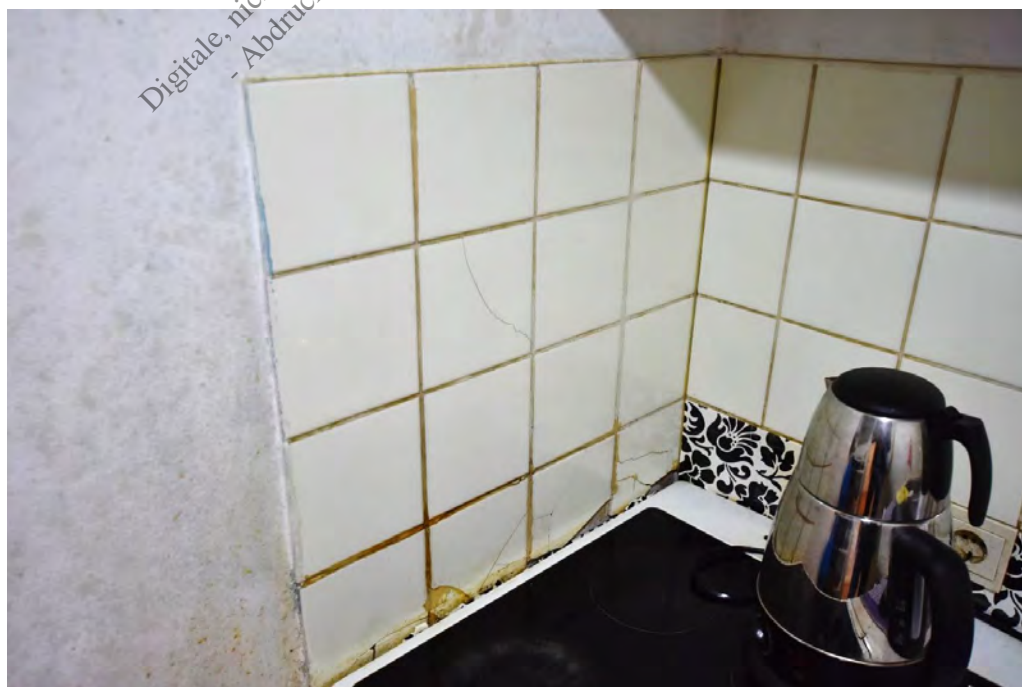
15. Schadhafte Fliesenspiegel

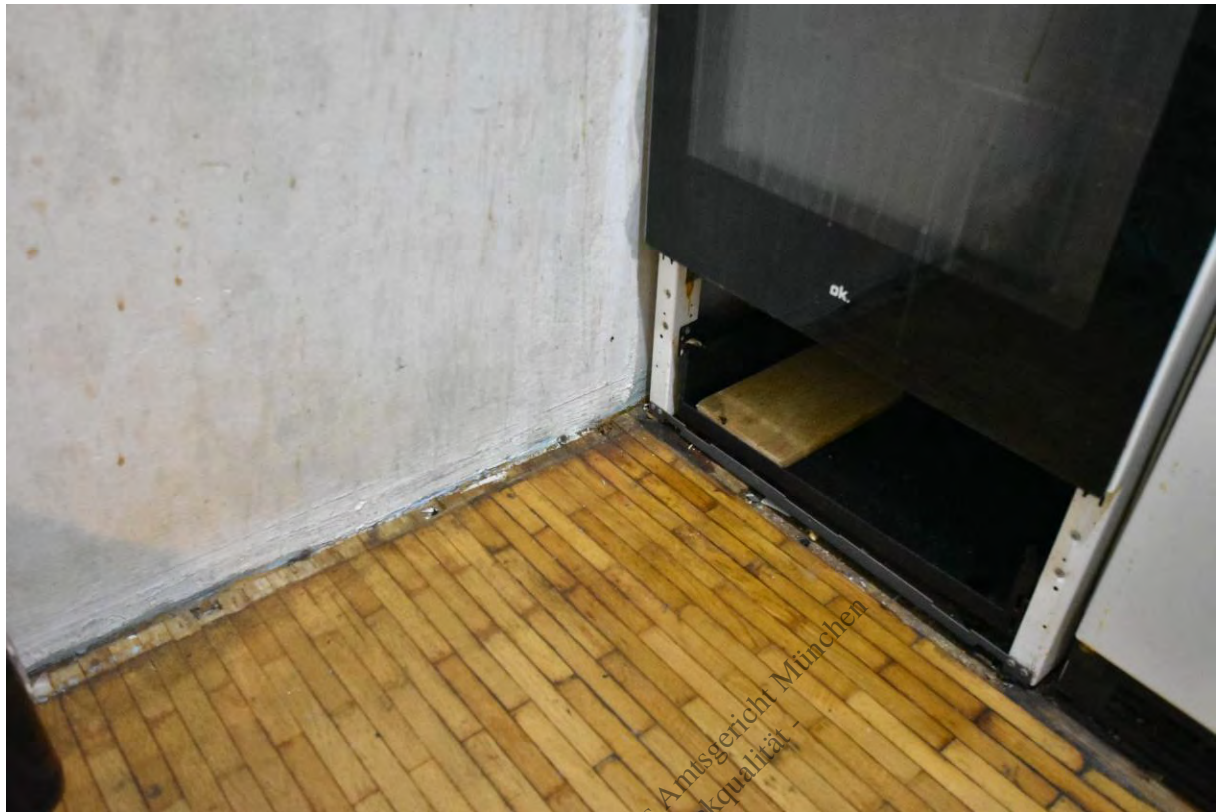
16. Tlw. abgenutztes/aufgequollenes Parkett sowie fehlende Wandanschlussleisten (beispielhaft)
