Landkartenausschnitt der Landeshauptstadt München; Bewertungsobjekt siehe Pfeil (Maßstab $\approx 1:100.000$)

Auszug aus dem Flächennutzungsplan der Landeshauptstadt München; das Bewertungsobjekt liegt in einem Allgemeinen Wohngebiet (WA)

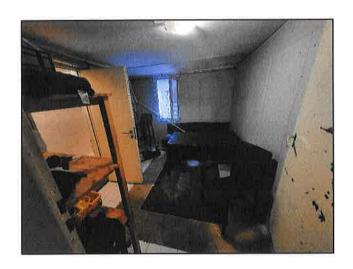
Deutliche Feuchtigkeitsschäden im KG-Bereich

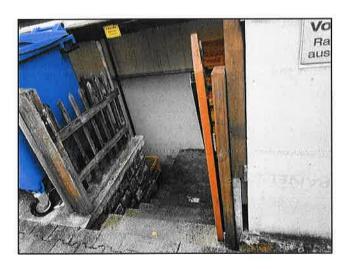
Die nördlichen Anbauten müssen tlw. zurückgebaut werden, der Innenhof muss entsiegelt werden
