4.8 Fotos anlässlich der Besichtigung am 25.08.2023¹²¹

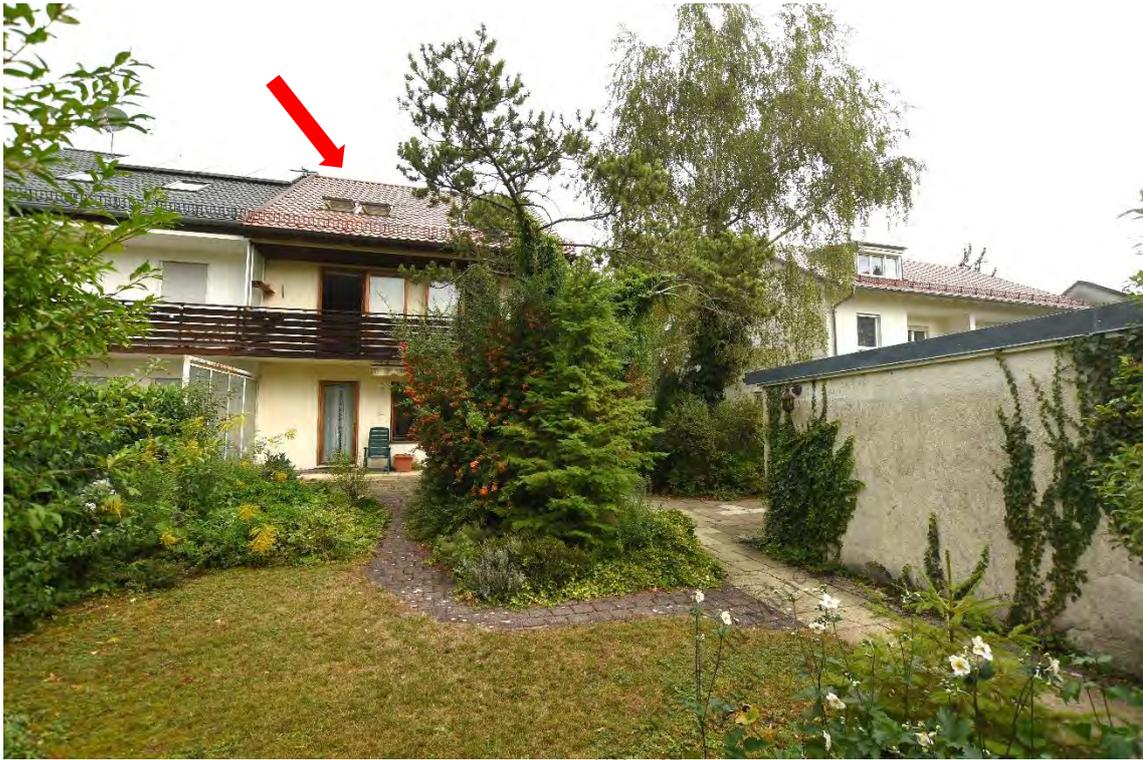
1. S-Ansicht des Wohnhauses und W-Ansicht des Garagengebäudes¹²²

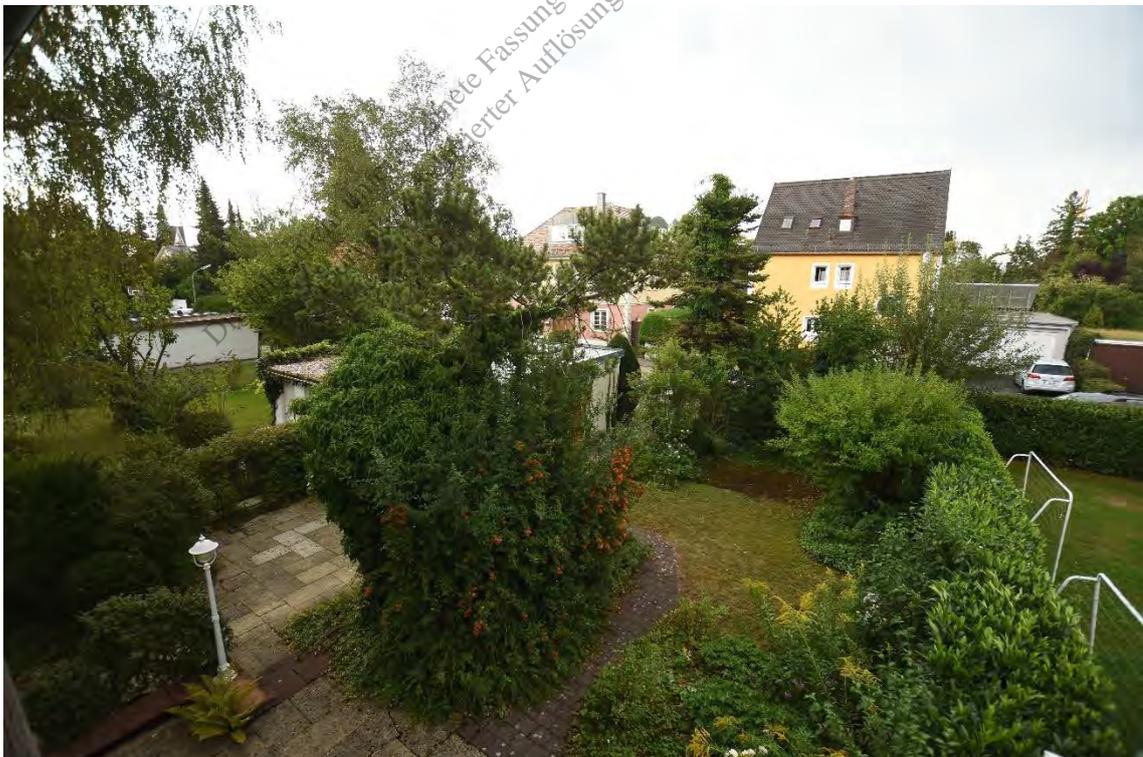
2. Blick vom Balkon in Richtung Süden

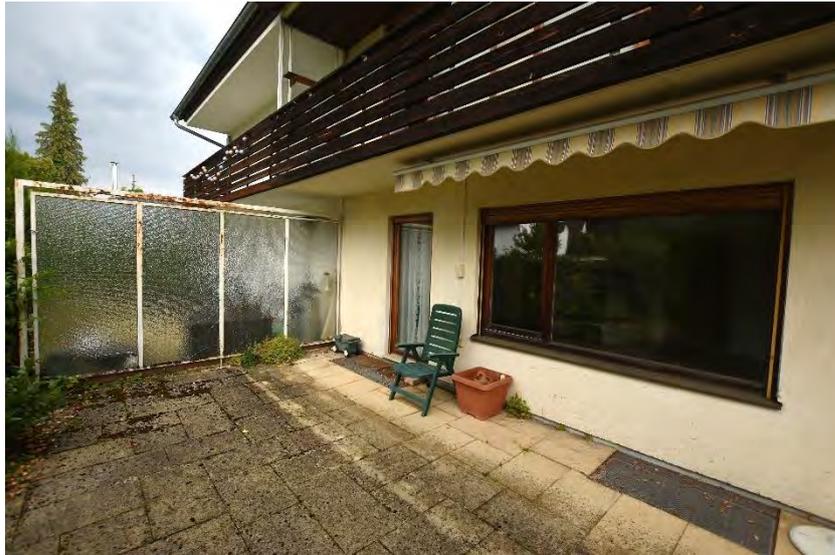
3. Terrassenbereich

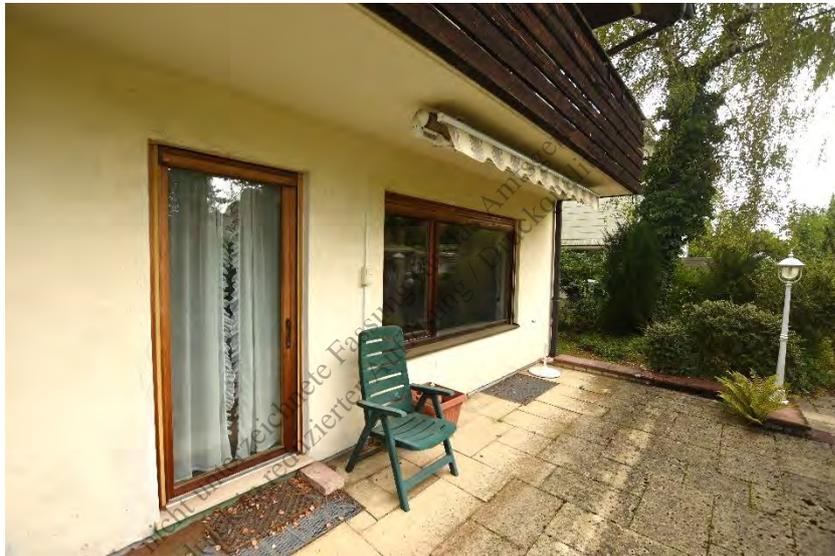
4. Terrassenbereich

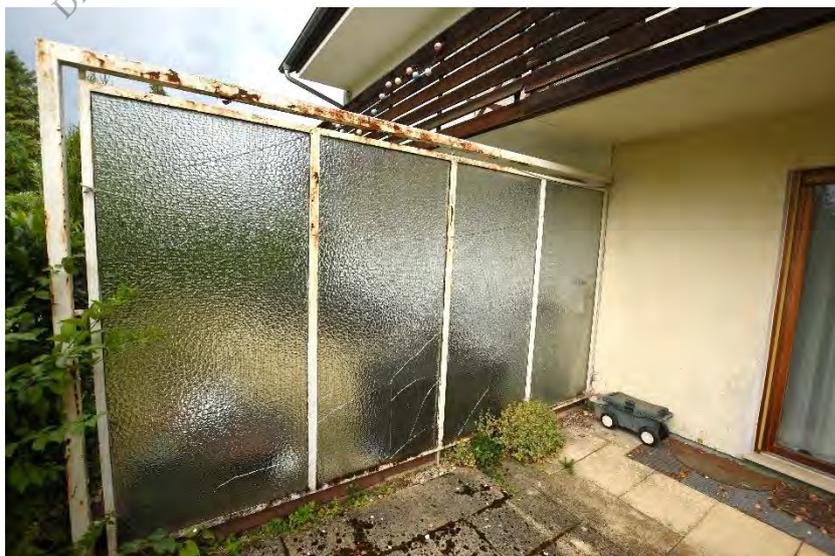
5. Schadhafte Sichtschutzwand

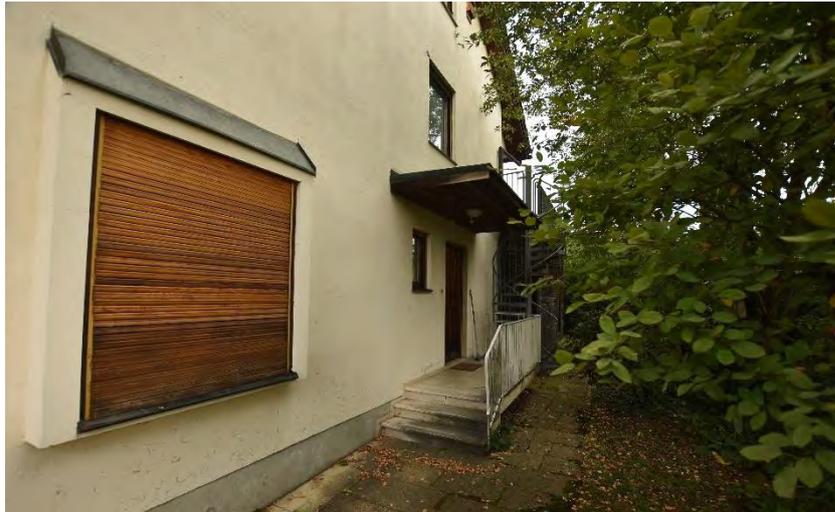
6. O-Ansicht; Hauszugangsbereich

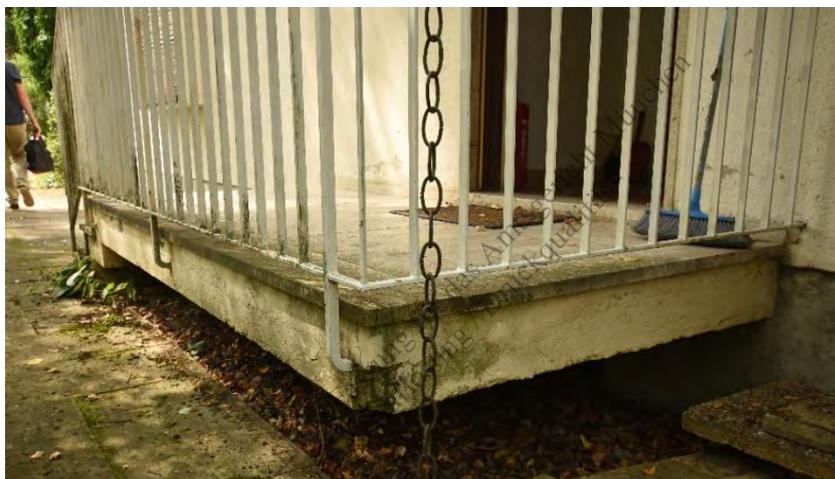
7. Schadhafes Hauszugangspodest

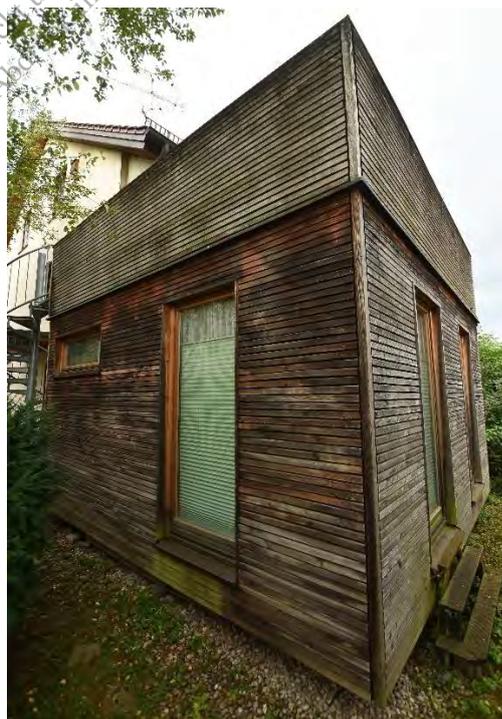
8. O- und N-Ansicht des Anbaus

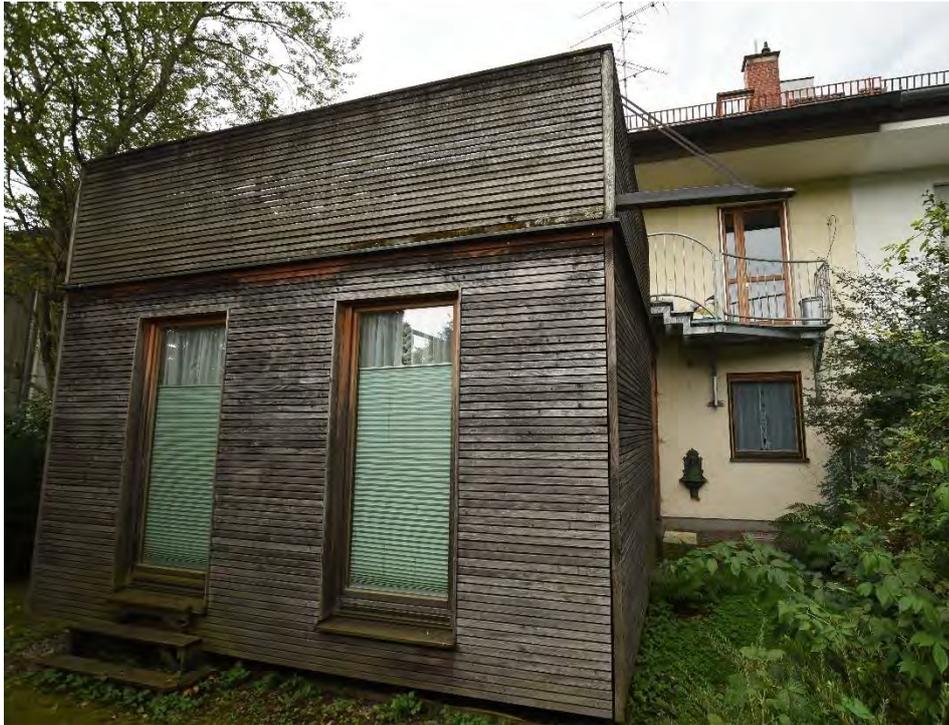
9. N-Ansicht

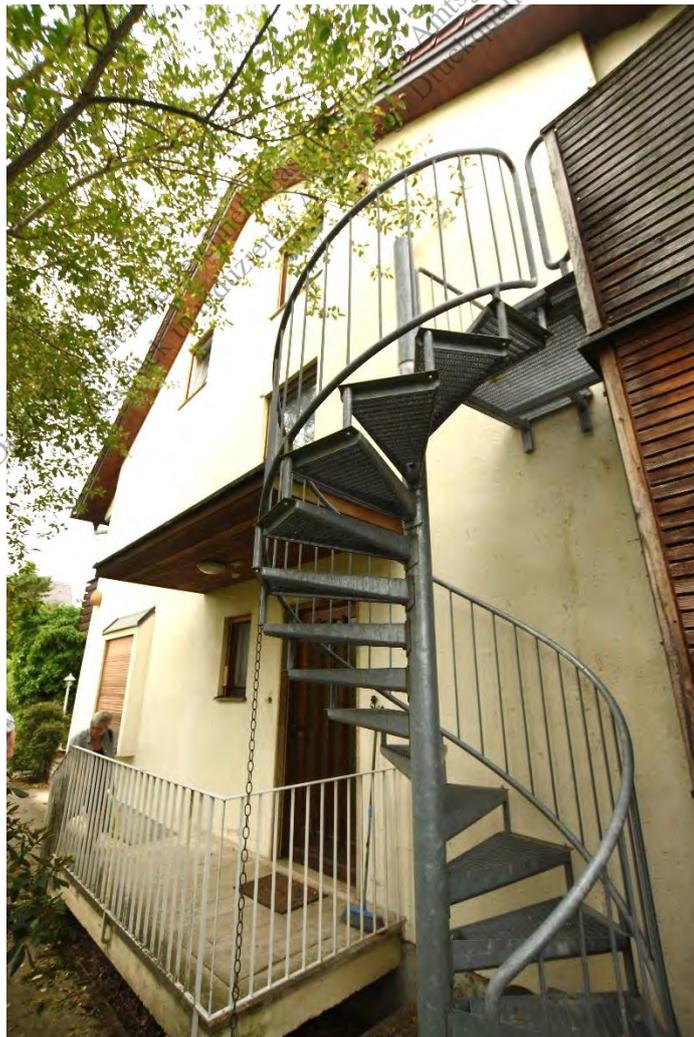
10. Spindeltreppe zur Dachterrasse des Anbaus

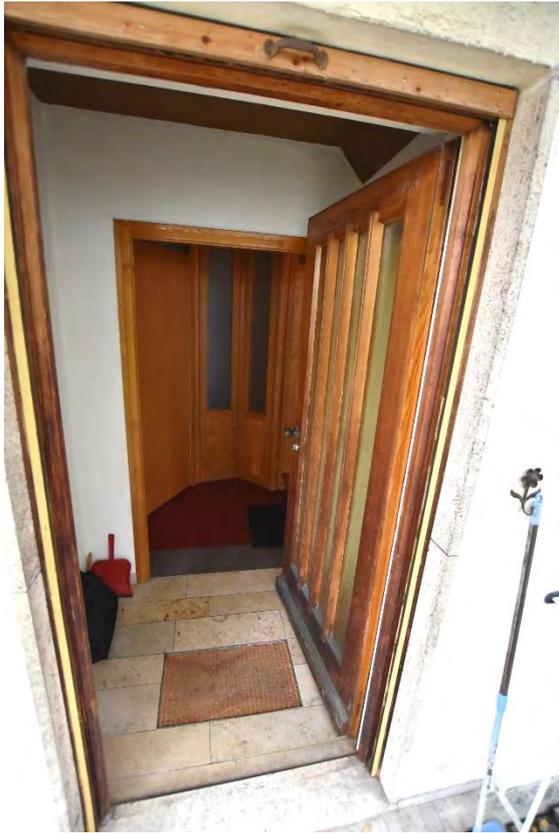
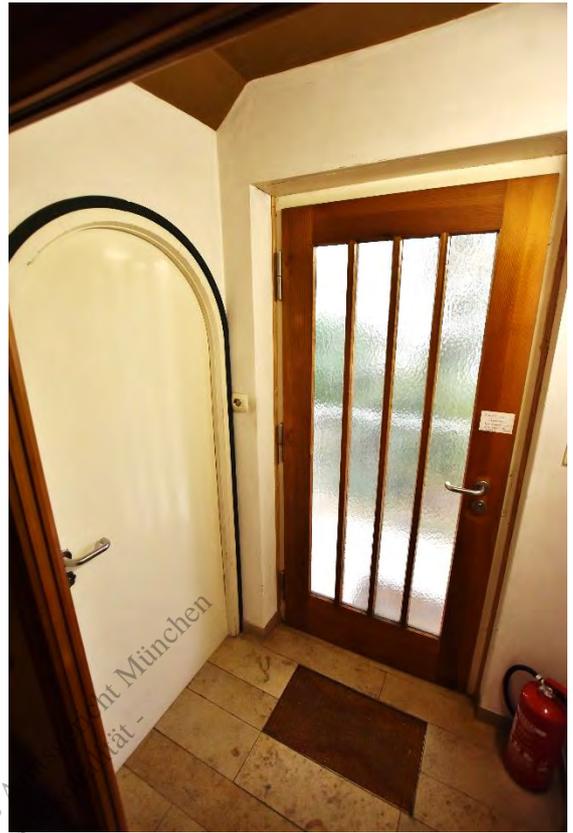
11./12. Hauszugangs-/eingangsbereich

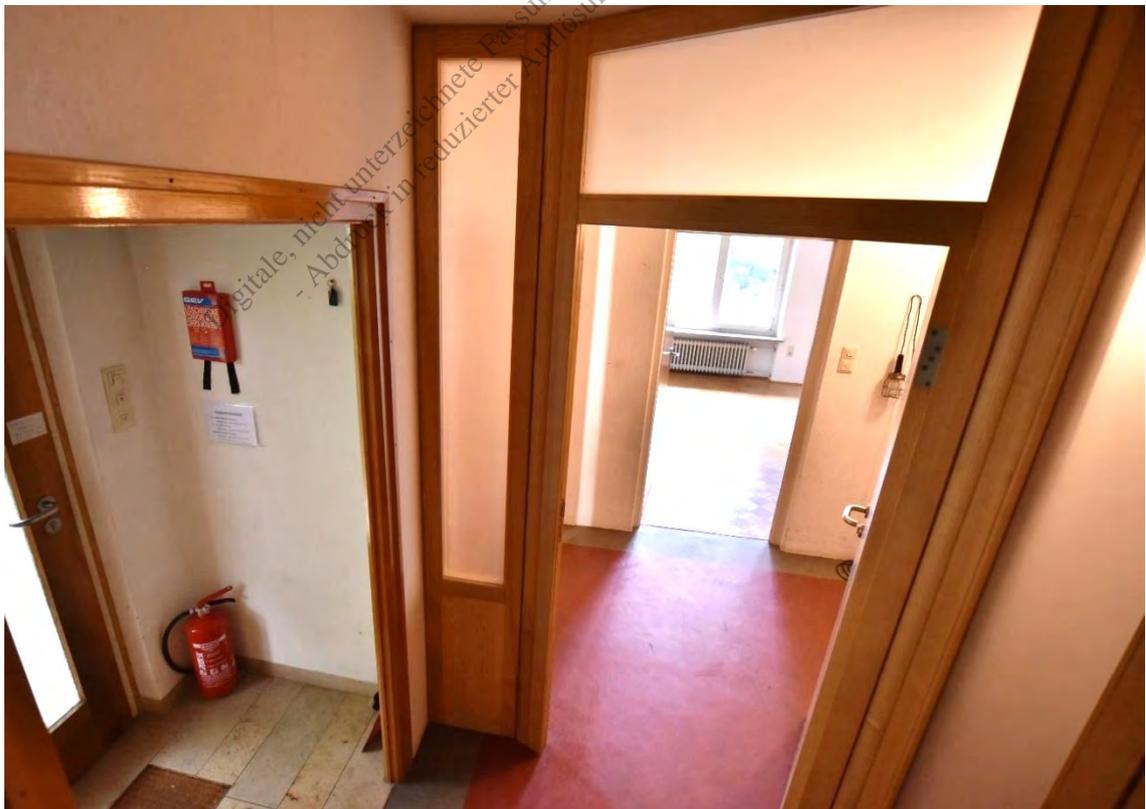
13. Zugang zum EG-Wohnbereich

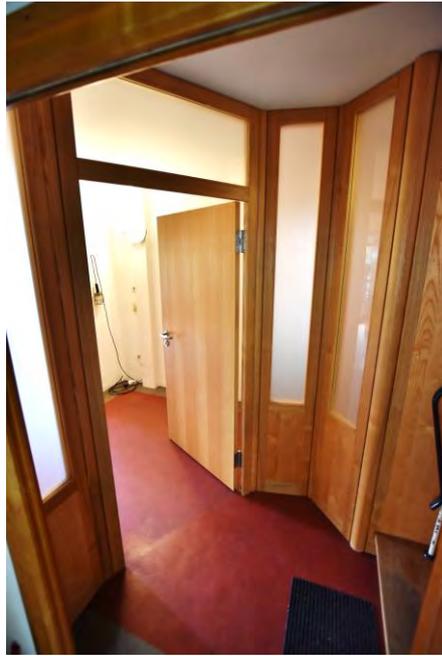
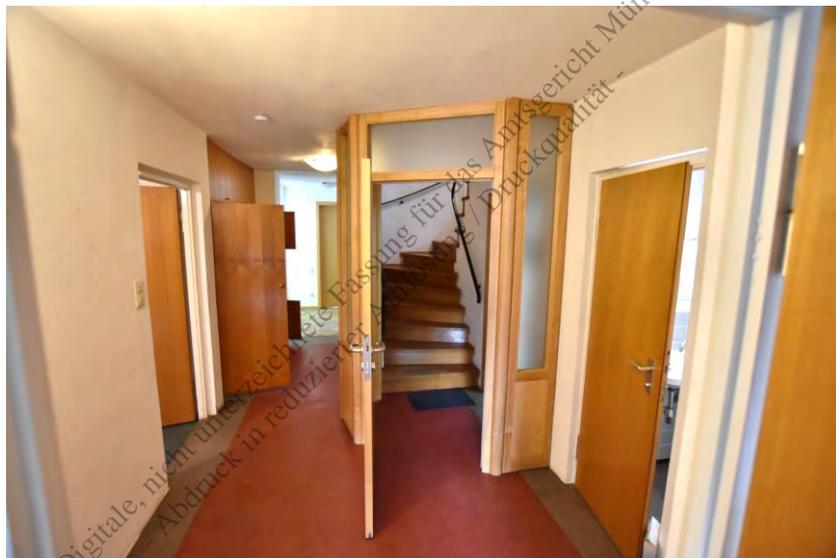
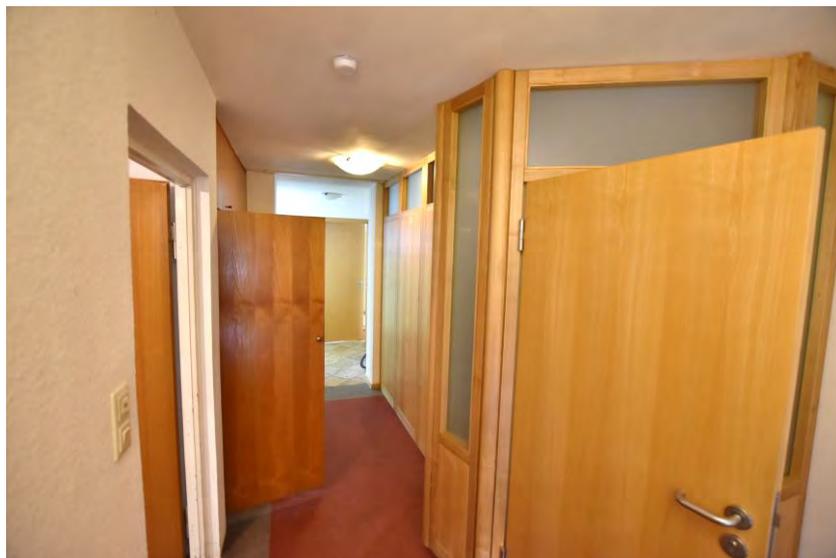
14. bis 16. Zugang/Diele des EG-Wohnbereichs

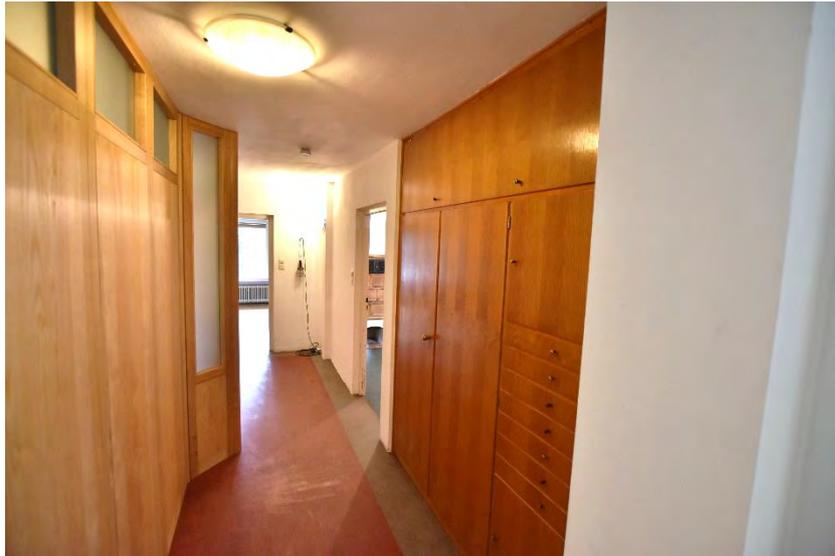
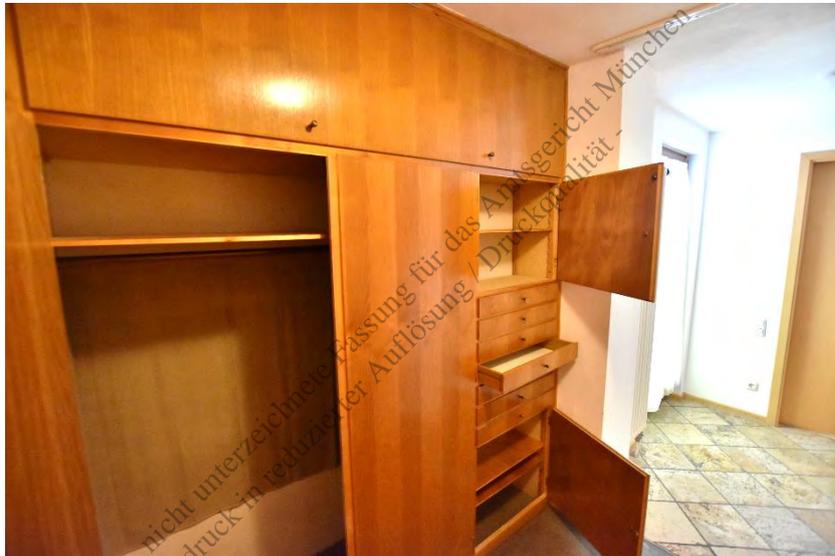
17./18. Dielenbereich mit Einbauschränk

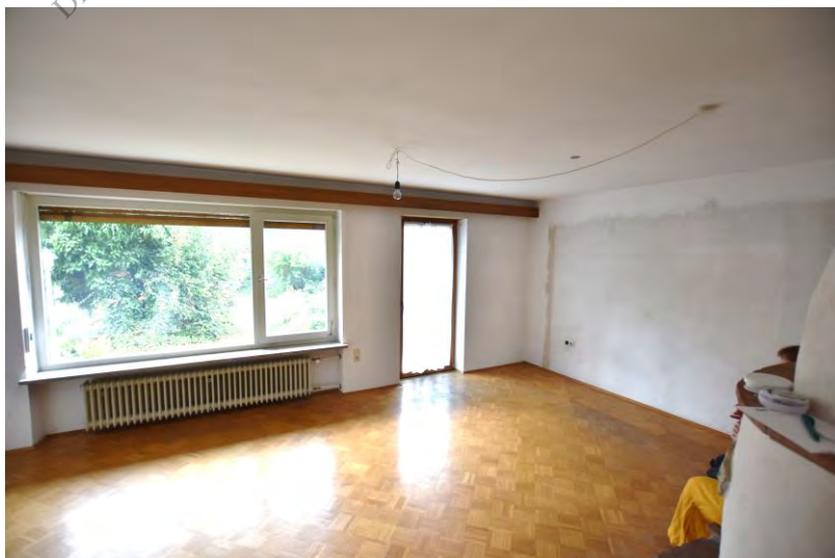
19. Wohnzimmer

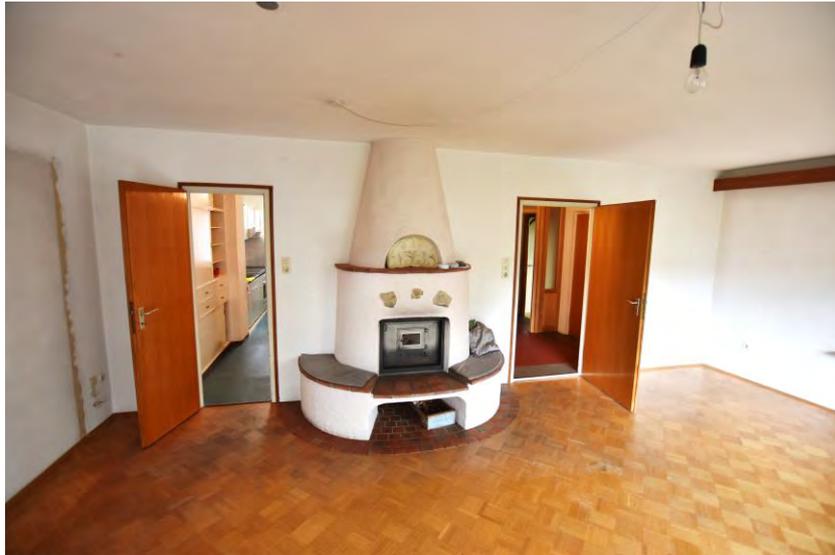
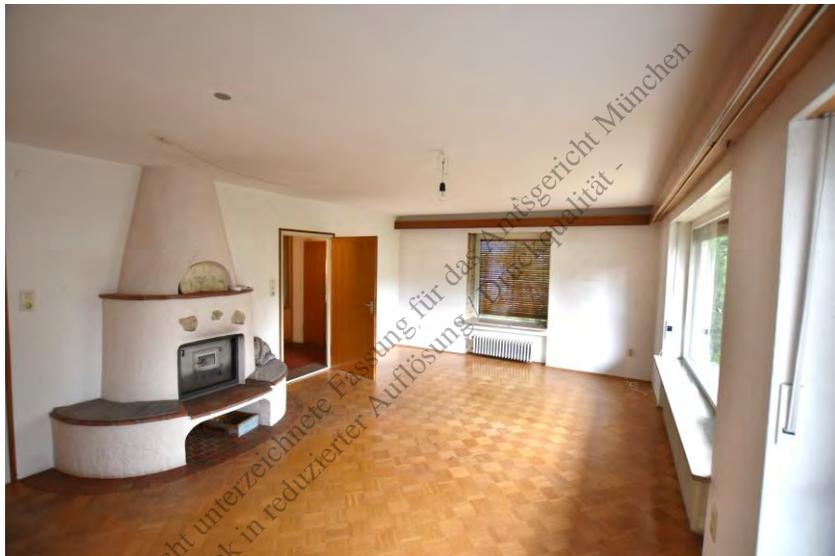
20./21. Wohnzimmer mit (stillgelegtem) Kachelofen

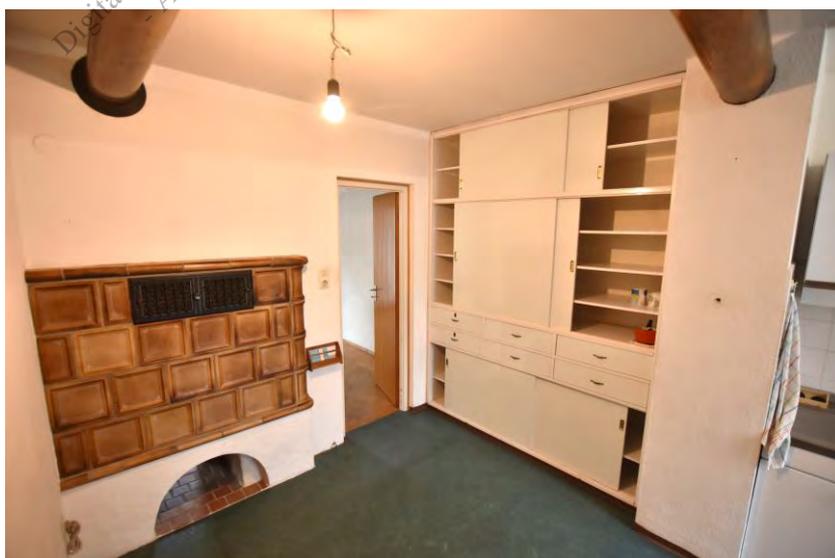
22. Küche mit „Rückseite“ (nebst Abzugsrohr) des Kachelofens sowie Einbauschränk

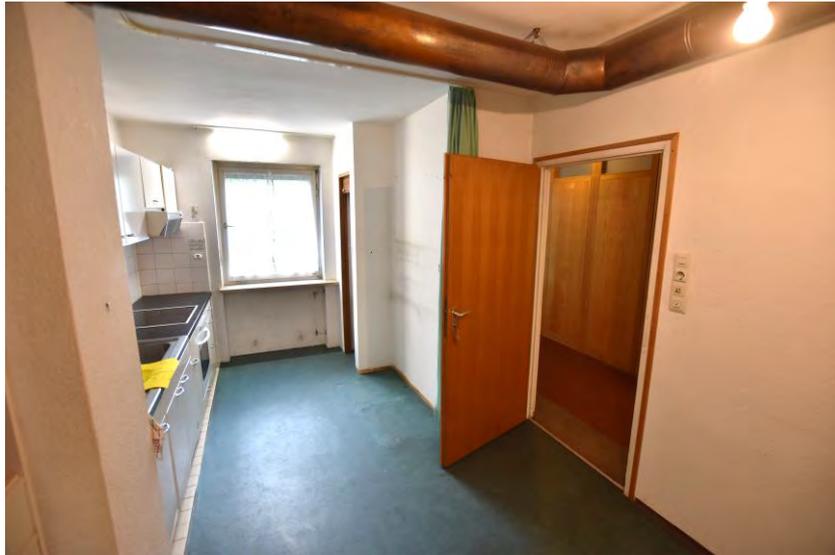
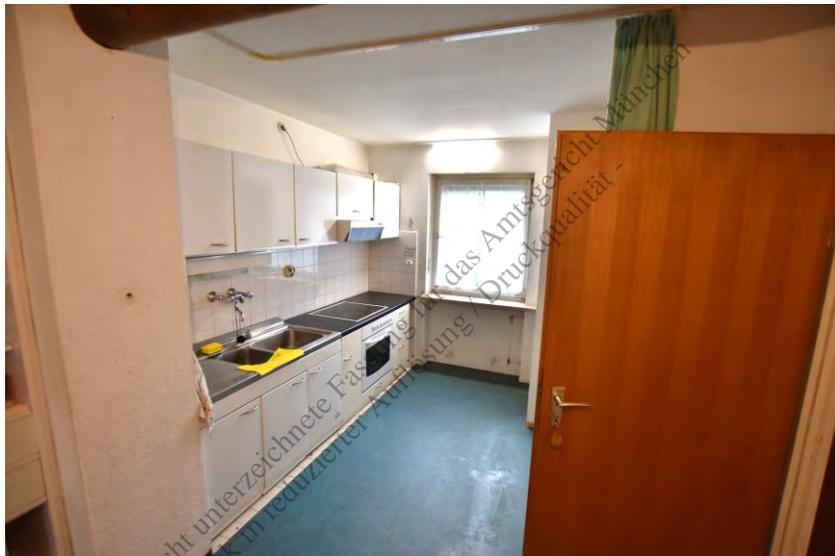
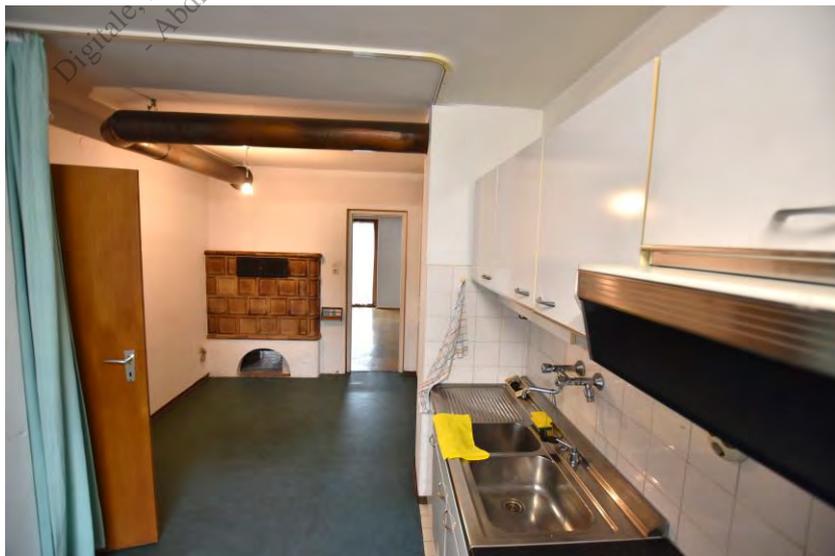
23. bis 25. Küche

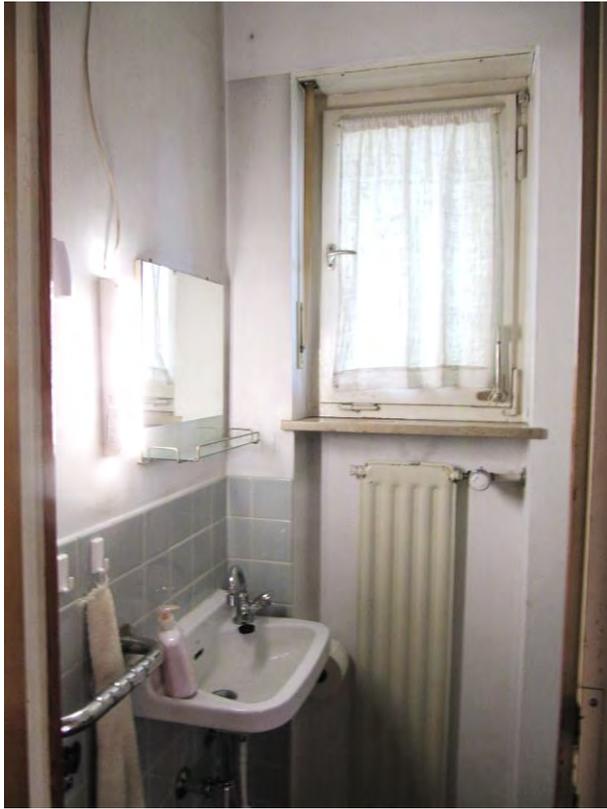
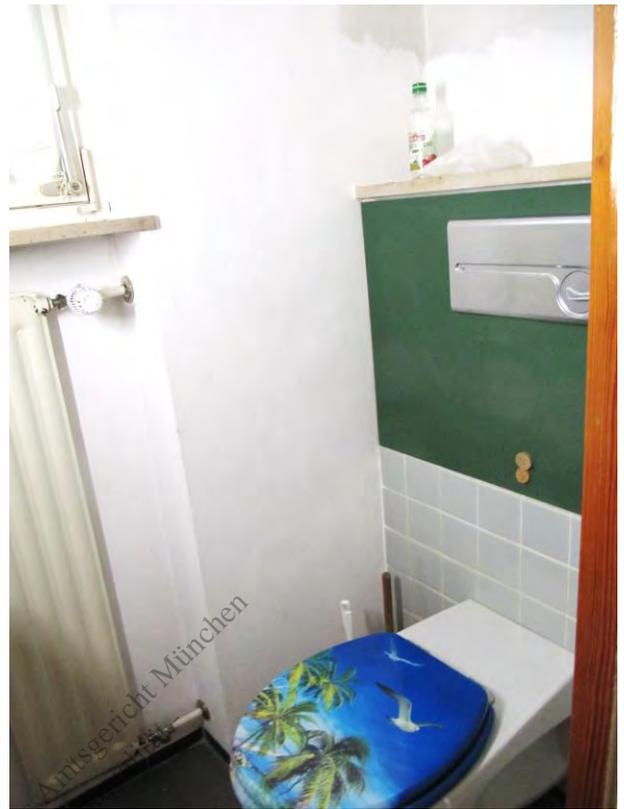
26./27. Gäste-WC¹²³

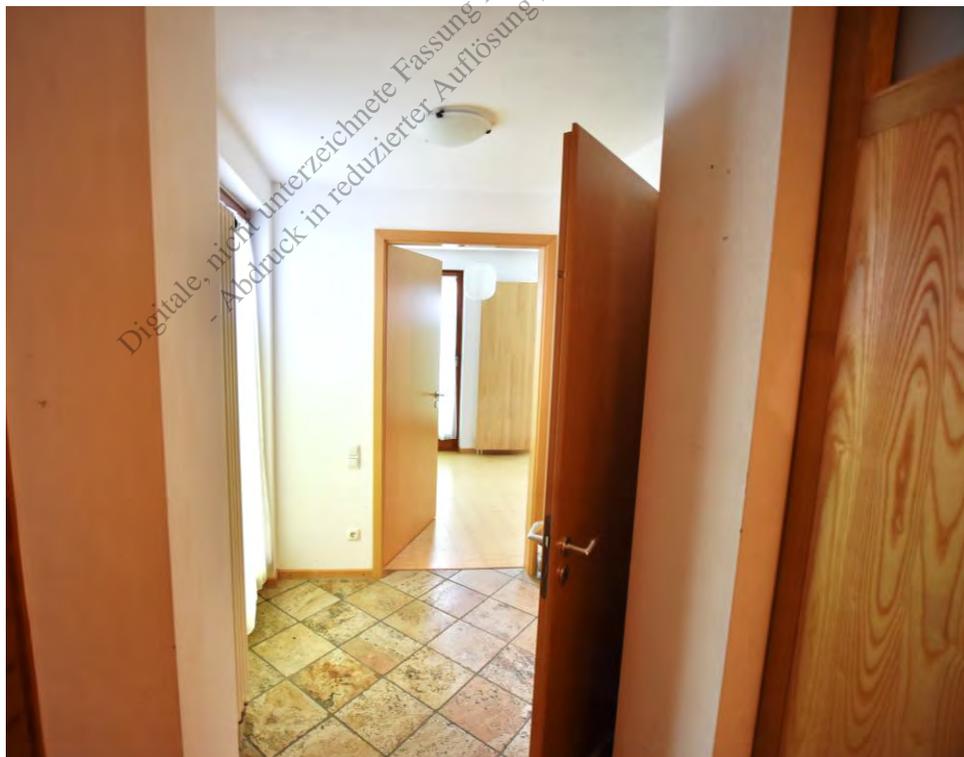
28. Durchgang zum Anbaubereich

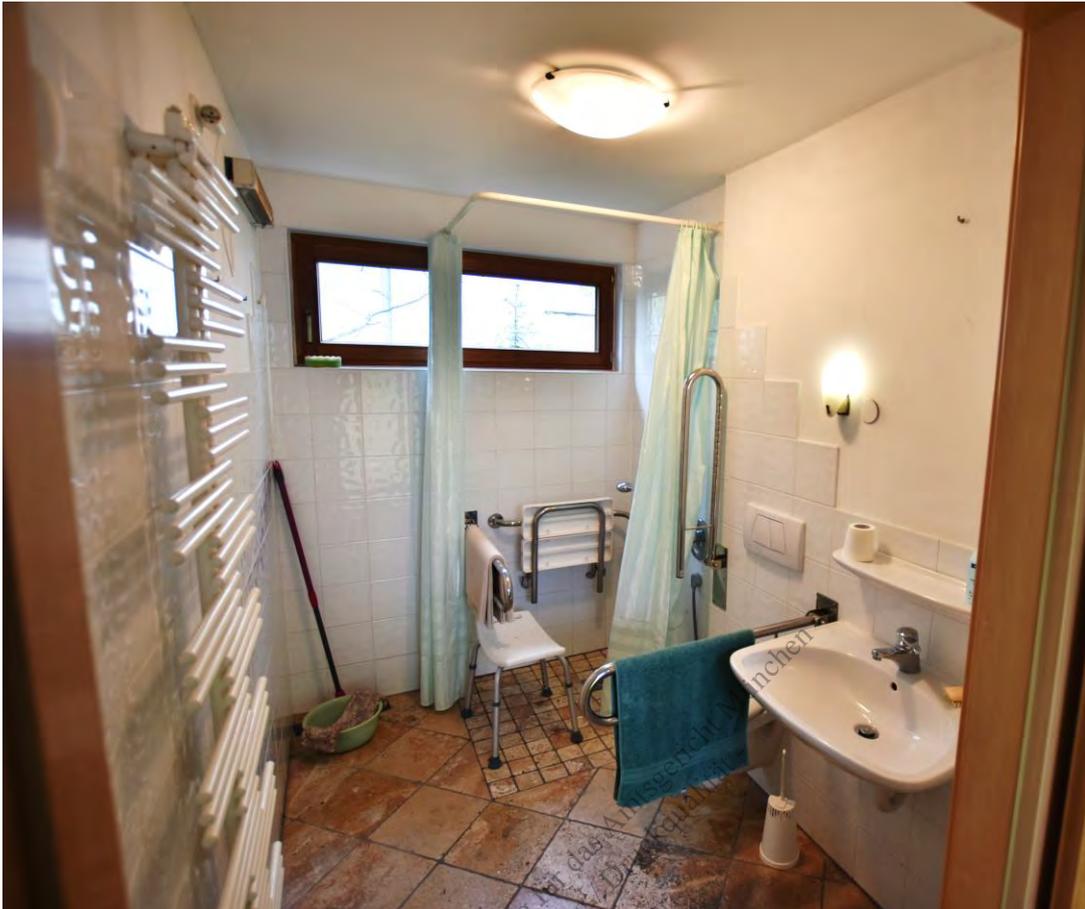
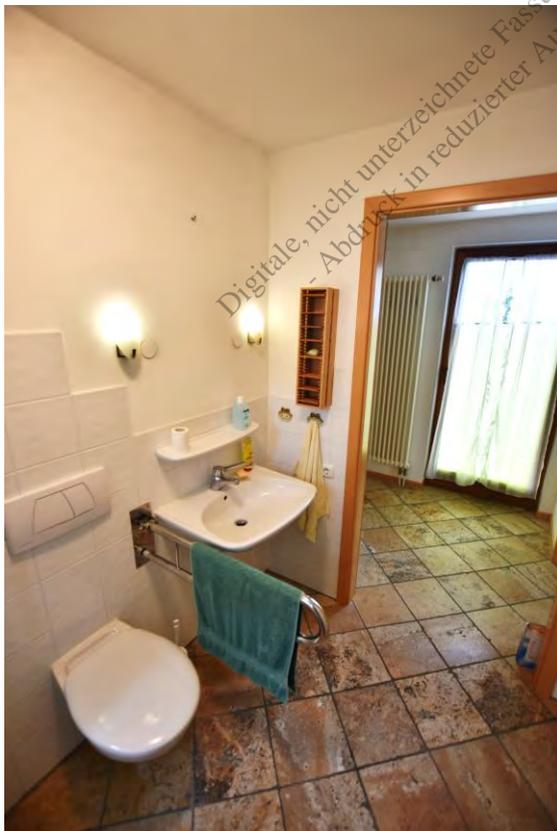
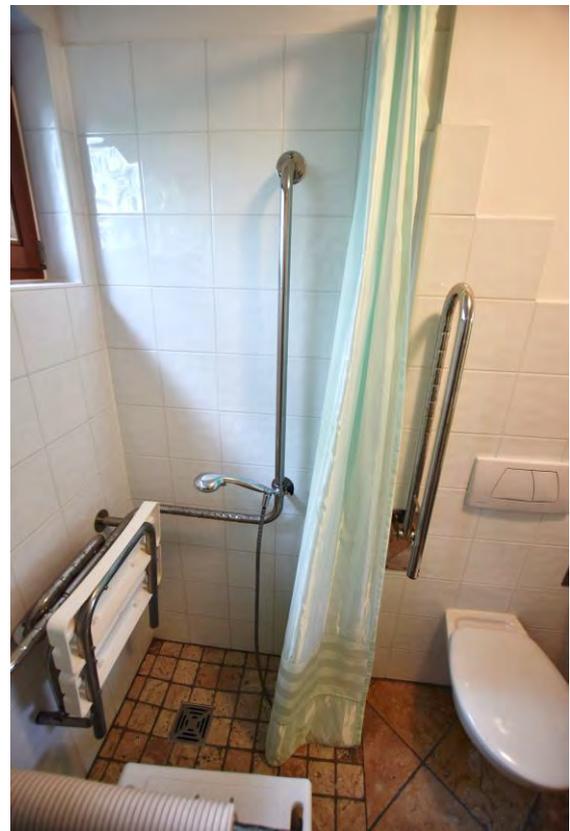
29. bis 31. DU/WC im Anbau

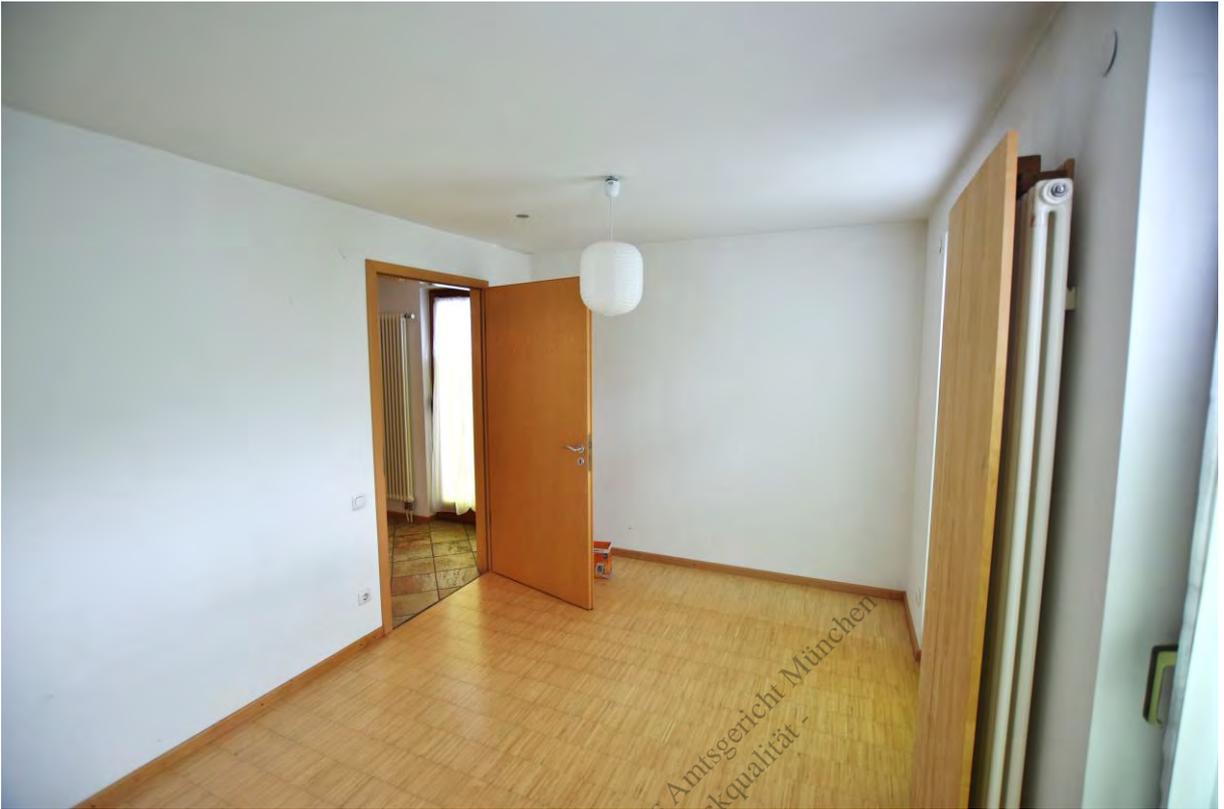
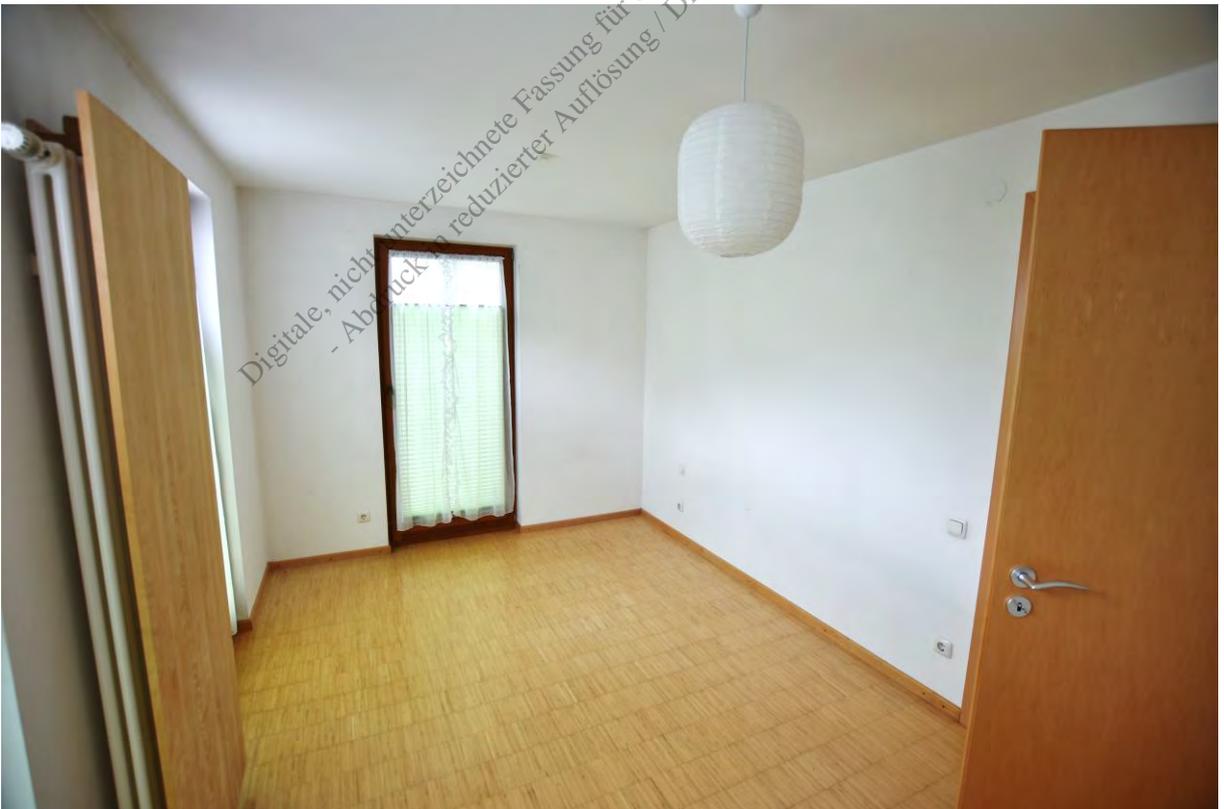
32./33. Schlafzimmer
