# Verkehrswertgutachten

| Aktenzeichen | 2 K 23/25 |
| Objekt | Bürogebäude mit Wohnung und Garagen<br>Reinholdstraße 5, 5a<br>87719 Mindelheim |
| Wertermittlungstichtag | 25.03.2026 |

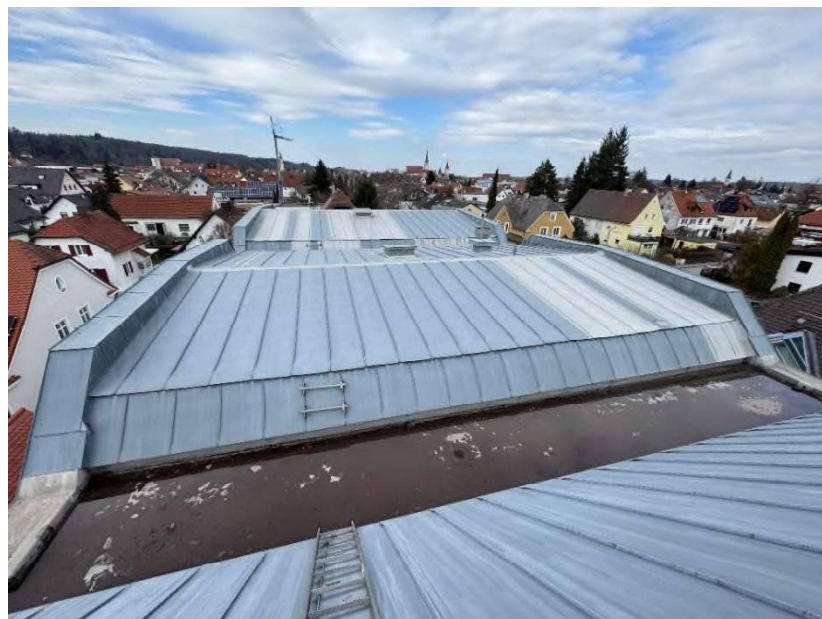
Die Titanzinkblecheindeckung der flach geneigten Satteldächer im Bereich der nördlichen Hälfte des Hauptgebäude wurden infolge Undichtigkeiten bereits großflächig mit einer Schutzbeschichtung versehen. Die Dacheindeckung ist in diesem Bereich erneuerungsbedürftig. Die Flachdachabläufe der Kastenrinnen sind voller Laub und daher funktionsuntüchtig. Die Entwässerung der Kastenrinnen erfolgt daher größtenteils nur noch über die Notüberläufe.

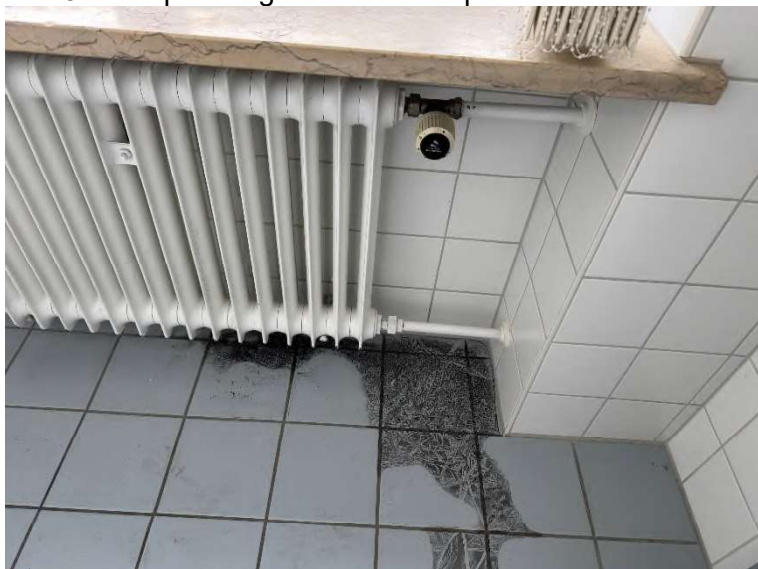
| Baumängel/Bauschäden Bürogebäude Ost | Wertminderung |
|---|---|
| - ca. 18 Gussheizkörper in den nördlichen Büros und WCs im EG und OG sind infolge Frosteinwirkung geplatzt | - € |

Das Gebäude wurde zumindest während der letzten Frostperiode nicht beheizt. Die Gussheizkörper sind im Erd- und Obergeschoss infolge Frosteinwirkung geplatzt. Weitere Frostschäden wurden bei der Besichtigung augenscheinlich nicht festgestellt. Zur Klärung des gesamten Schadensumfangs durch Frosteinwirkung ist eine Überprüfung der Heizungs- und Wasserinstallation mit Leckortung erforderlich. Dies konnte im Zuge der Gutachtenerstellung jedoch nicht durchgeführt werden, da die betreibende Bank eine Kostenübernahme abgelehnt hat. Die Wertminderung wegen der Frostschäden kann daher im Zuge der Verkehrswertermittlung nur vage geschätzt werden.

Bild 31 – Abplatzungen am Heizkörper Büro 2

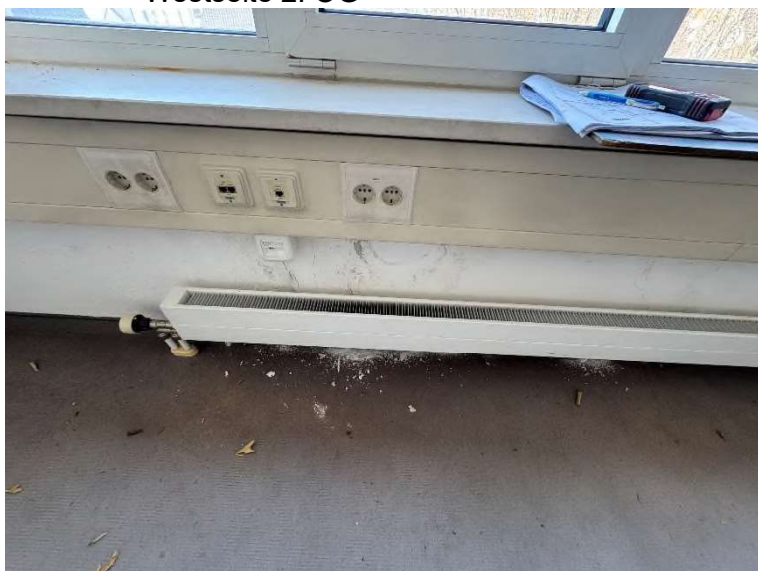
| Baumängel/Bauschäden Bürogebäude West | Wertminderung |
|---|---|
| - Ausblühungen und Farbabplatzungen an den Fensterbrüstungen innenseitig auf der Gebäudewestseite im 2. OG in einem Büro und im 3.OG in allen Büros infolge Feuchtigkeitseinwirkung durch Undichtigkeiten an den äußeren Fensterbänken am Fensteranschluss am Putzanschluss an den seitlichen Fensterbankaufkantungen | 35.000 € |

Bild 172 – Feuchtigkeitsschäden an Fensterbrüstungen  
Westseite 2. OG

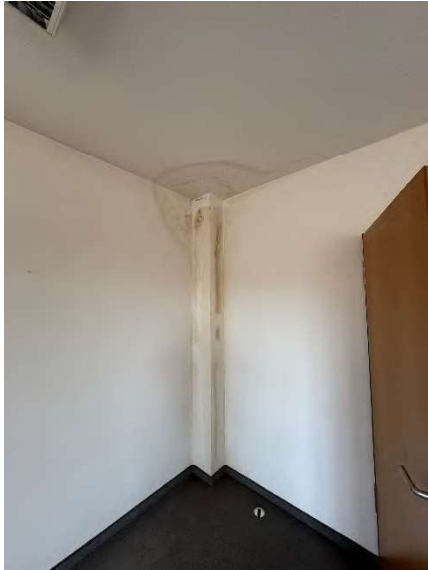
| Baumängel/Bauschäden Bürogebäude West | Wertminderung |
|---|---|
| - Verfärbungen und Durchfeuchtungen der Außenwand und der Rohrverklei-dung im Büro Nordwest im 2. OG an der Nordostecke infolge Undichtigkeit an der darüberliegenden Kastenrinne | 5.000 € |

Bild 174 – Feuchtigkeitsschäden im Büro  
2. OG im Bereich Dachablauf
