Gutachten
25 07 47 NU

Verkehrswert

des bebauten Grundstücks
Herrnholzstr. 4 in 89362 Offingen

Einfamilienhaus mit breiter Garage

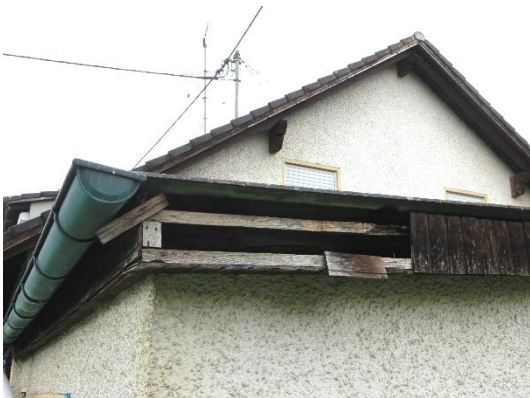
Schäden an der Dachumrandung

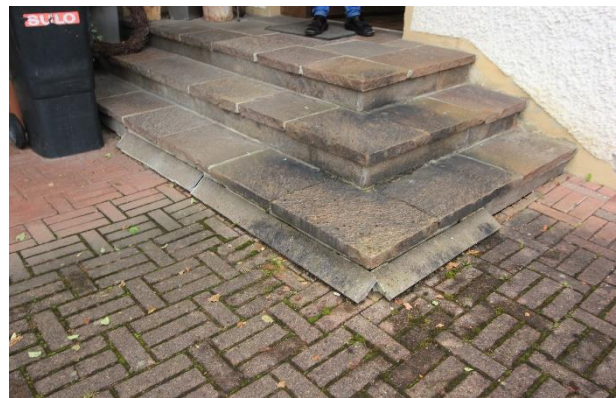
Lose Platten an der Eingangstreppe

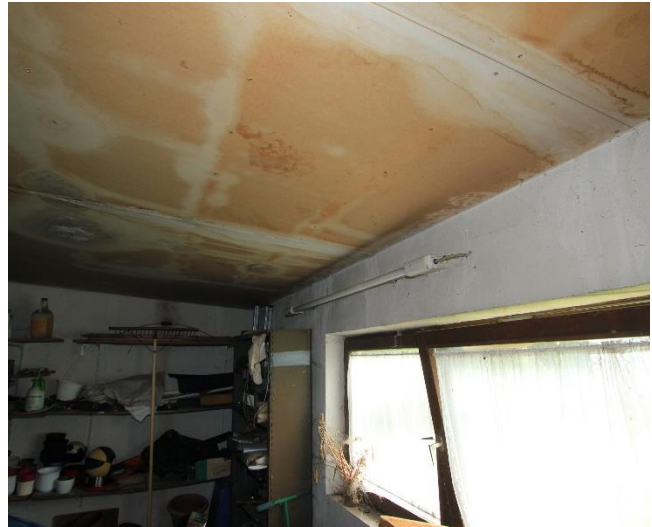
Das Dach ist vermutlich undicht, da zahlreiche Feuchtflecken an der Decke in der Garage.

Undichtes Garagendach mit Feuchtflecken

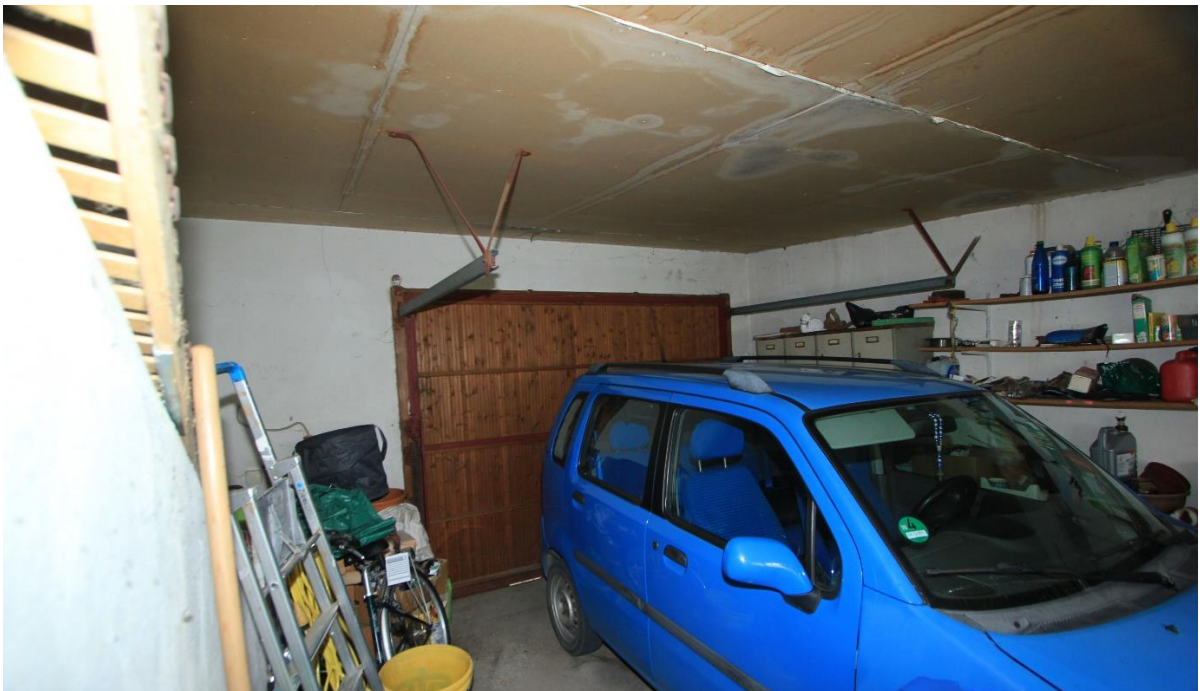
Garage von innen mit Feuchtflecken an der Decke

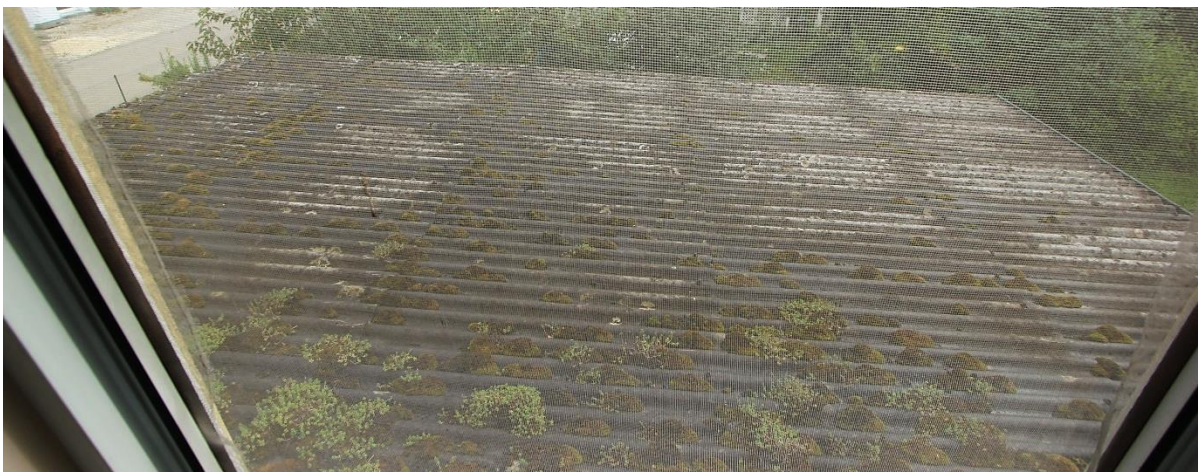
Dachdeckung mit alten Wellasbestplatten.
Das Dach ragt als großes Vordach über den Hauseingang über.

Alte Wellasbestplattendeckung

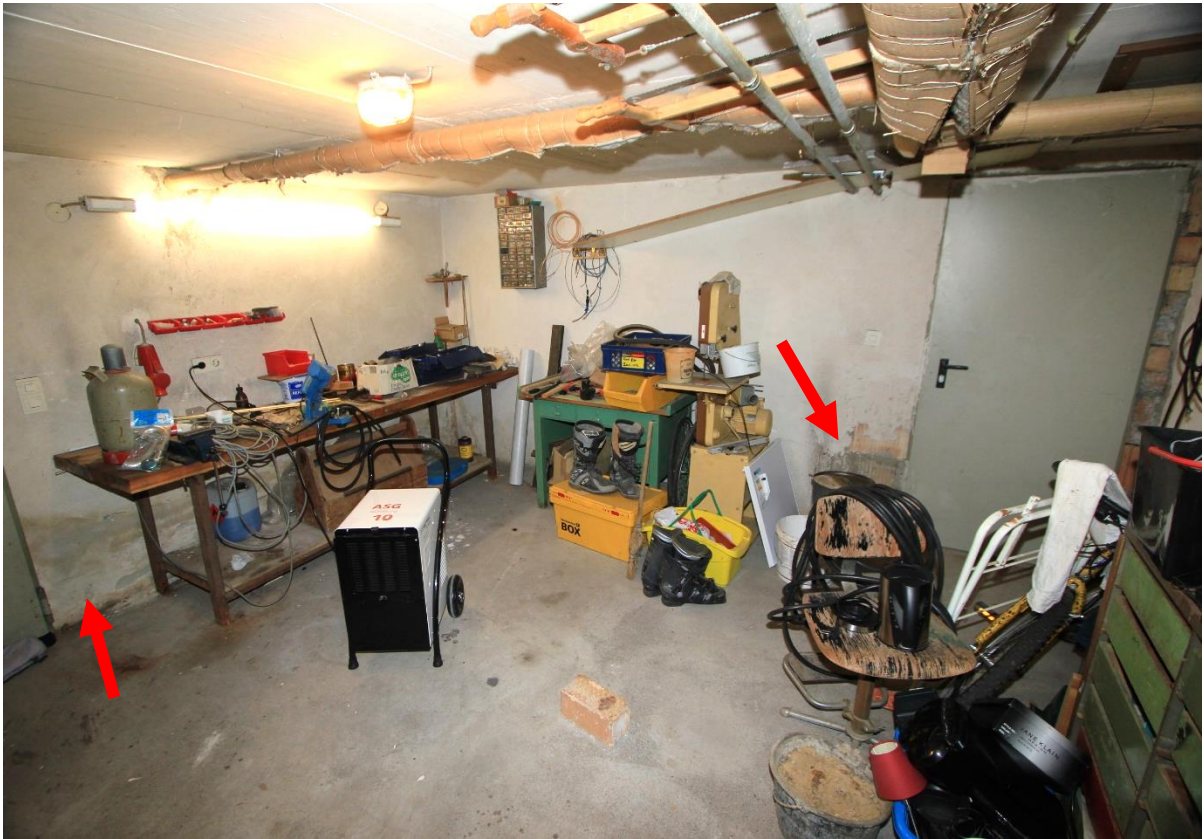
Keller, links Tür zur Garagentreppe, rechts Tür zum Öllager, Pfeile Feuchtflecken an Wänden

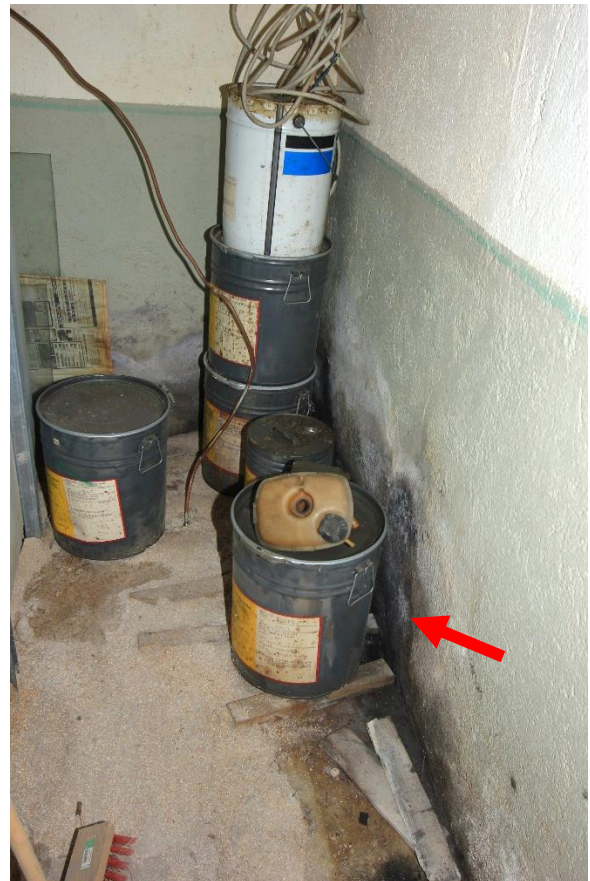
Feuchtflecken an den Wänden

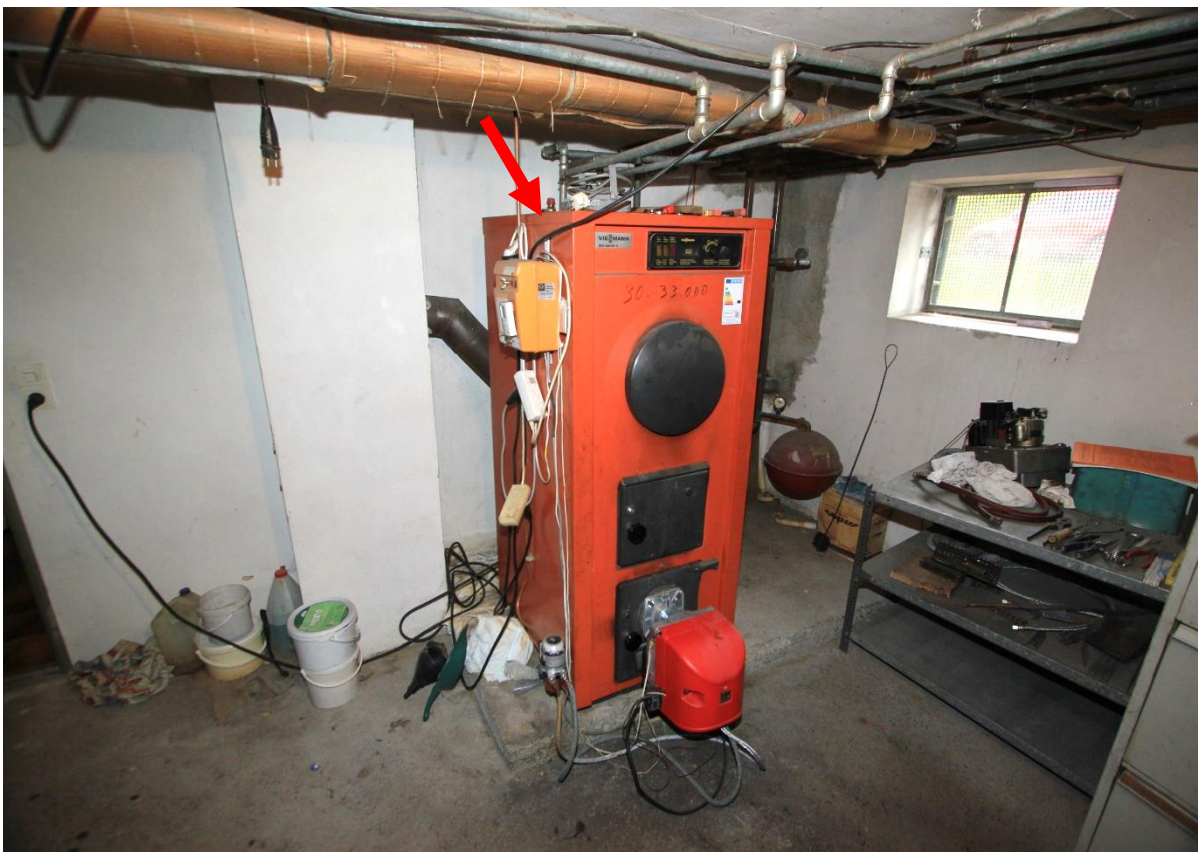
Alter Heizkessel

Bei Ansatz der Normalherstellungskosten und der Restnutzungsdauer wird von dem Einbau eines neuen Heizkessels mit Solarunterstützung ausgegangen.

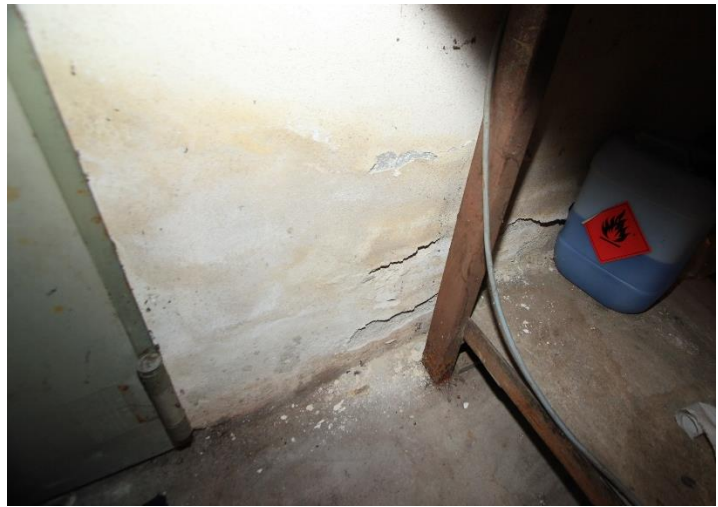
Wandschäden mit Putzabplatzungen

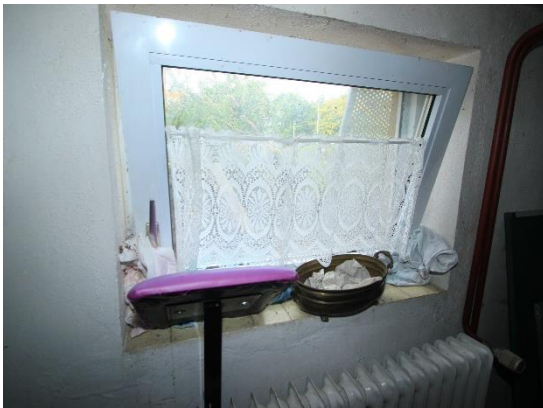
Ursprüngliche isolierverglaste alte weiße Kunststoffenster mit PVC-Rollläden, zum großen Teil undicht, Rollläden und Fenstergriffe zum Teil defekt.

Undichtes Fenster

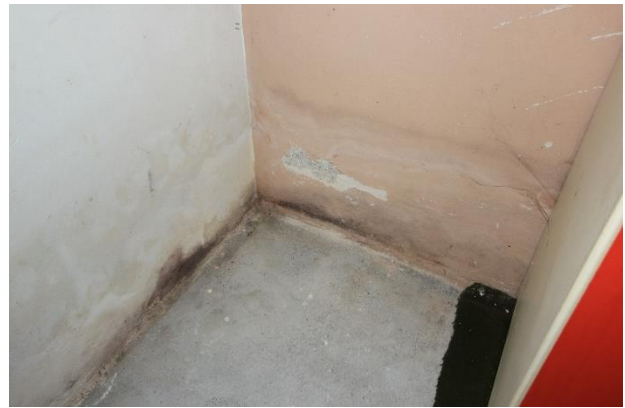
Feuchteflecken an den Wänden im UG

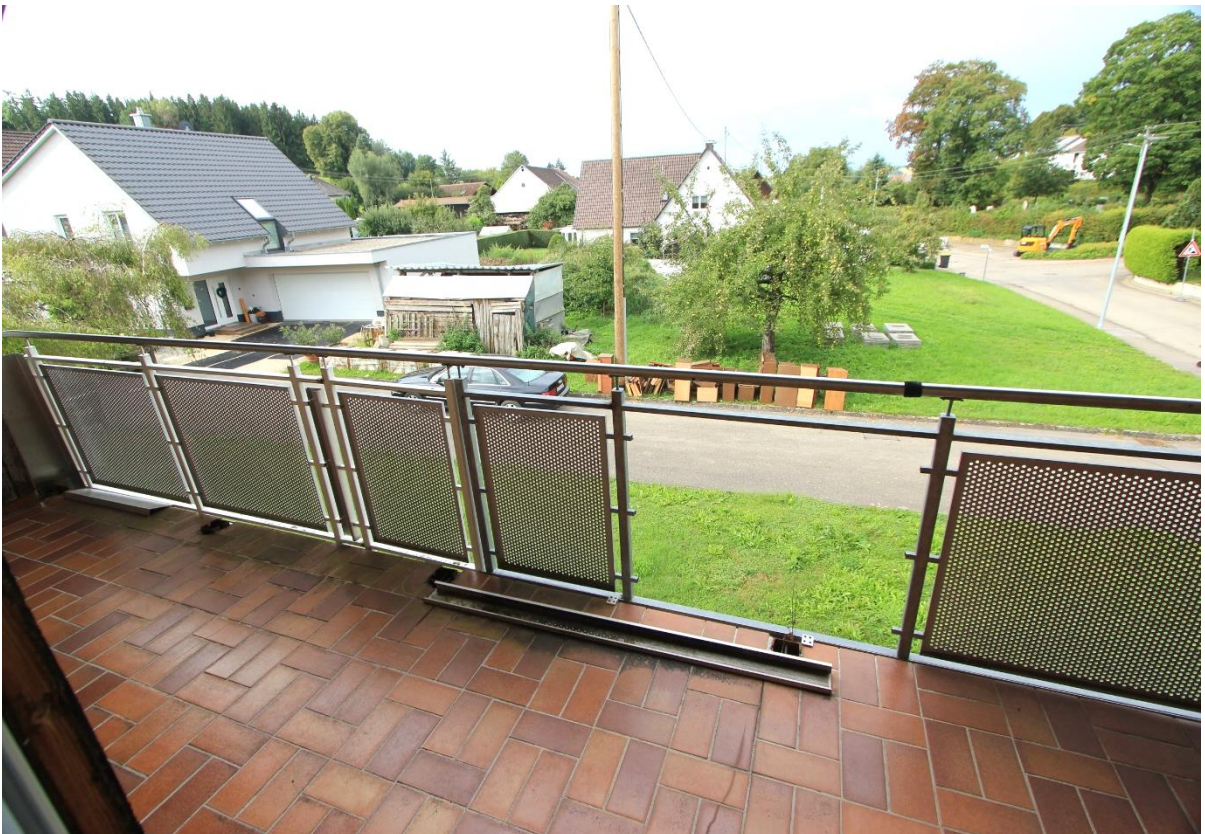
Giebelbalkon mit schadhaften Geländer, Blick nach Westen

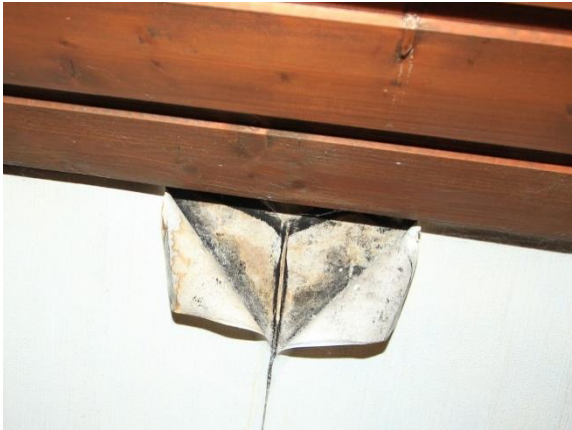
Feuchtflecken an der Decke

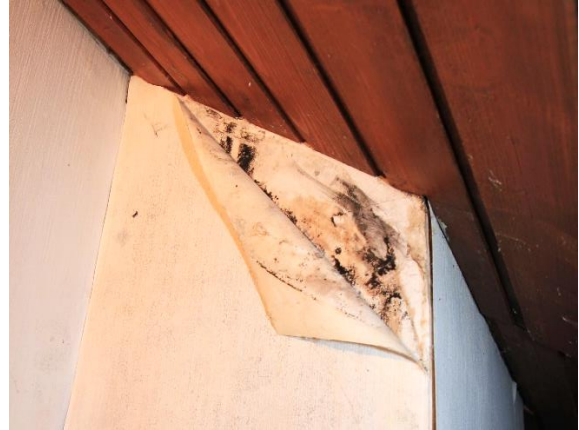
Feuchtflecken unter der Decke

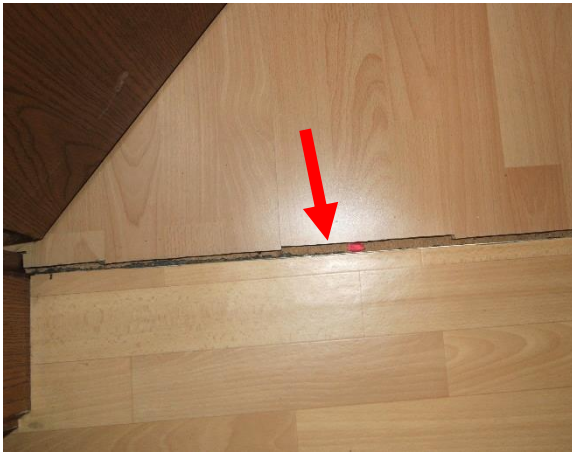
Unfachmännischer Bodenanschluss
