# WOLFGANG EICHELMANN

## Verkehrswertgutachten

über den Miteigentumsanteile an dem Grundstück in  
89231 Neu-Ulm,  
Breslauer-Straße 8,  
Flnr. 929/65 Grundstücksgroße 8.787 m<sup>2</sup>,  
verbunden mit dem Sondereigentum an der

Wohnung Nr. 64 Miteigentumsanteil 98,7/10.000

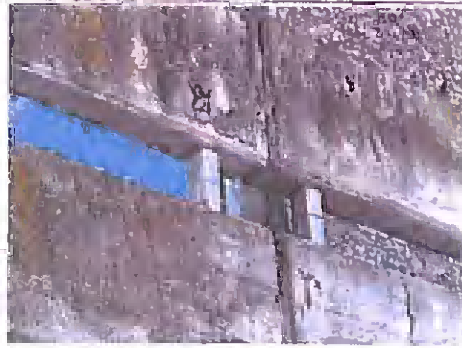
Foto 12: Schadstellen Moos u. Algenbefall

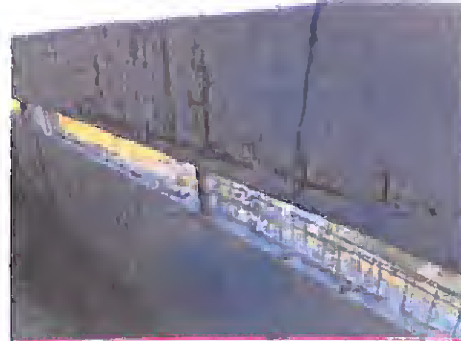
Foto 16: Schadstellen Stahlbeton

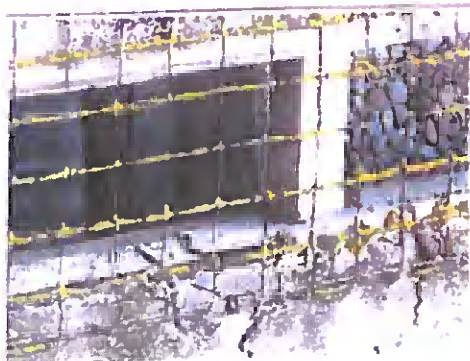
Foto 29: Schädstellen an der Befestigung

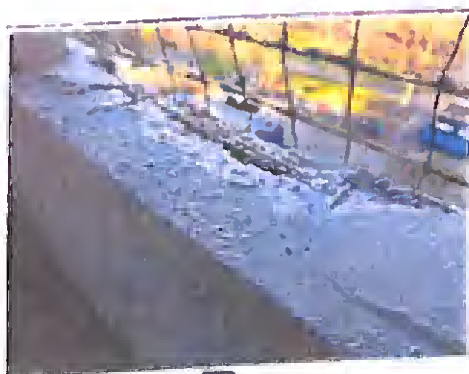
Foto 31: freilegende Bewehrungsseisen

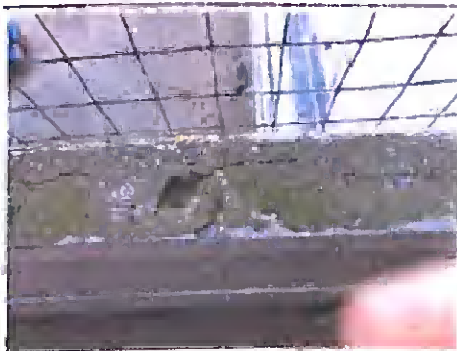
Foto 32: Ausbrüche an Transportanker

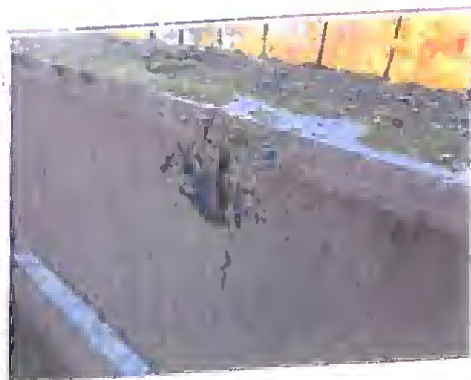
Foto 33: Schadstelle freilegende Bewehrung

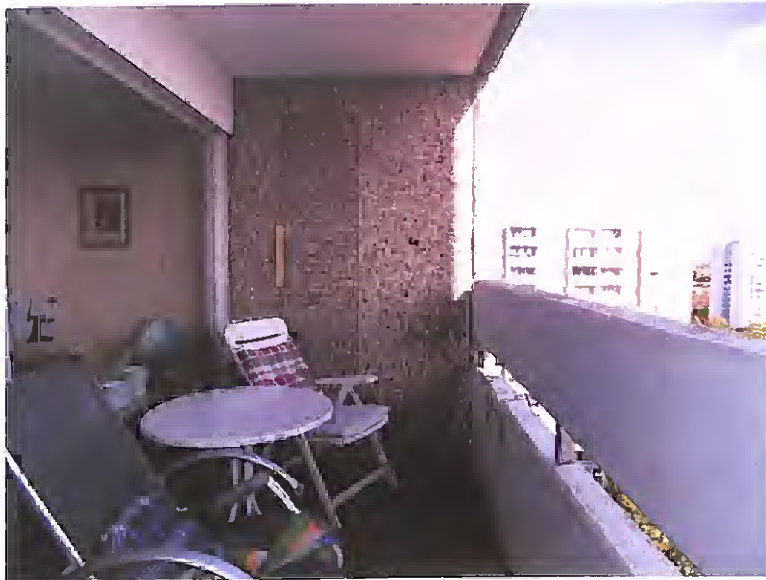
Balkon Betonkragplatte mit Betonglattstrich;  
Brüstung Sichtbeton  
A den Betonbauteilen besteht Sanierungsbedarf  
(s. Instandsetzungskonzept S. 19 ff.)

Whg. Nr. 64: Südbalkon
