6.4 Planunterlagen

6.5 Bildanlage

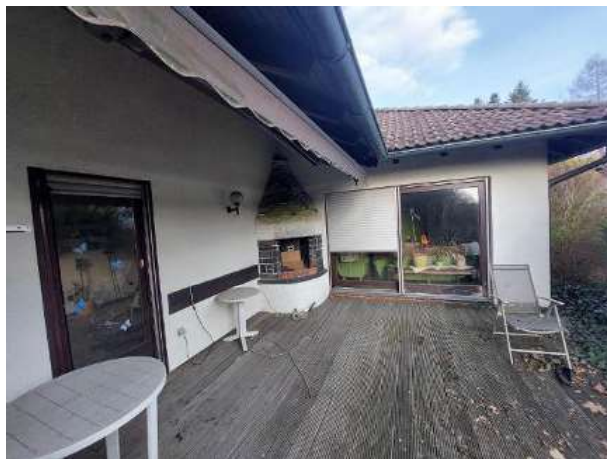
Terrasse mit
schadhafter Terrassentür

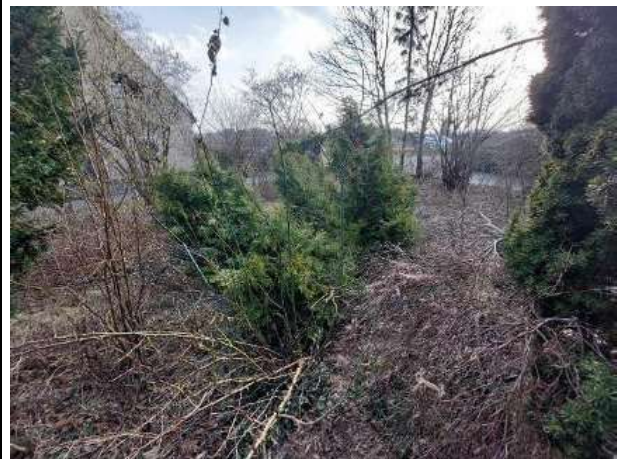
stark verwildertes
Ziergehölz

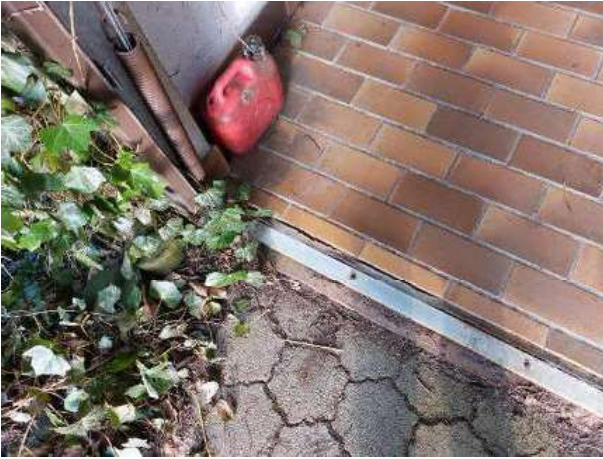
schadhaftes Tor, Fliesen
und Pflaster

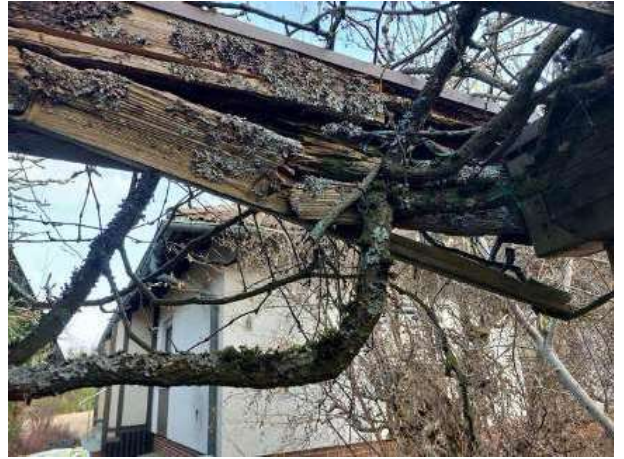
defektes
Konstruktionsholz

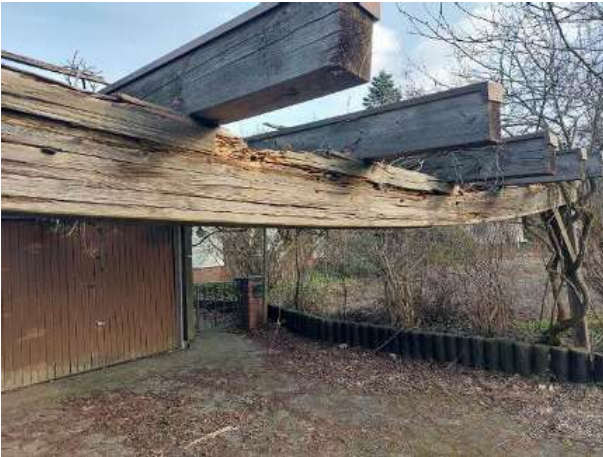
defektes
Konstruktionsholz

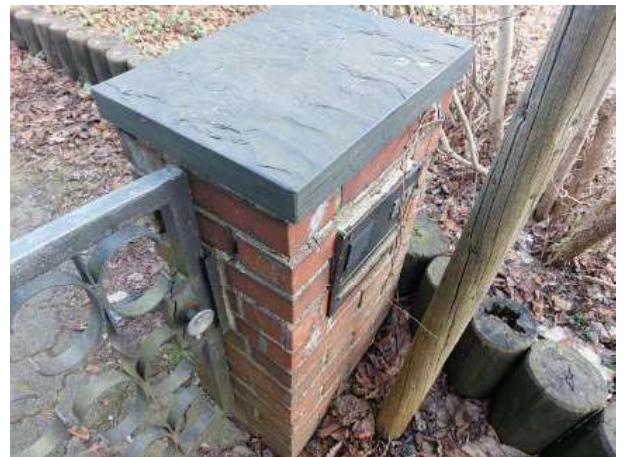
schadhafte
Eingangssäule

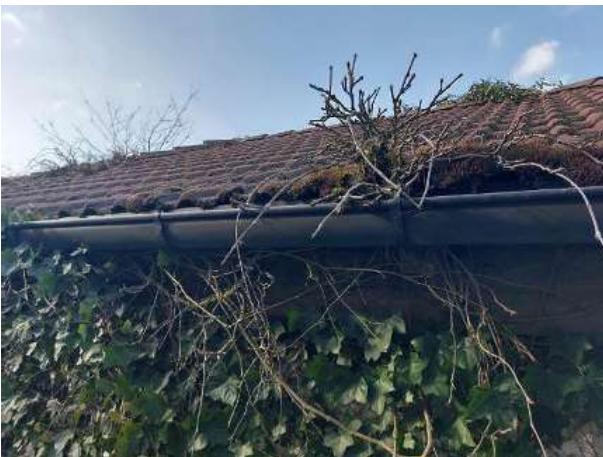
ins Dach eingewachsener
Efeu

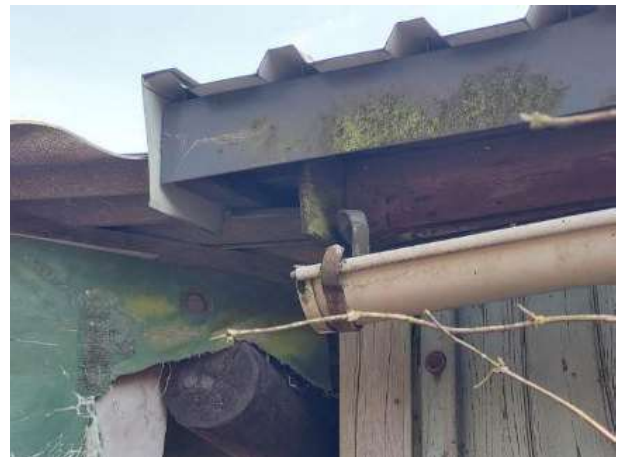
schadhafte
Entwässerung

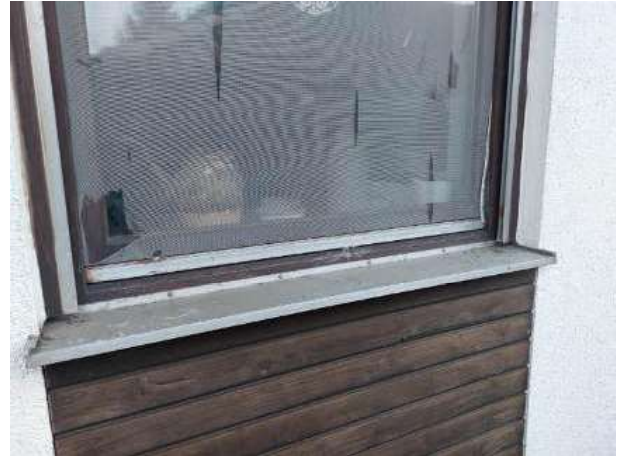
schadhaftes
Holzfenster

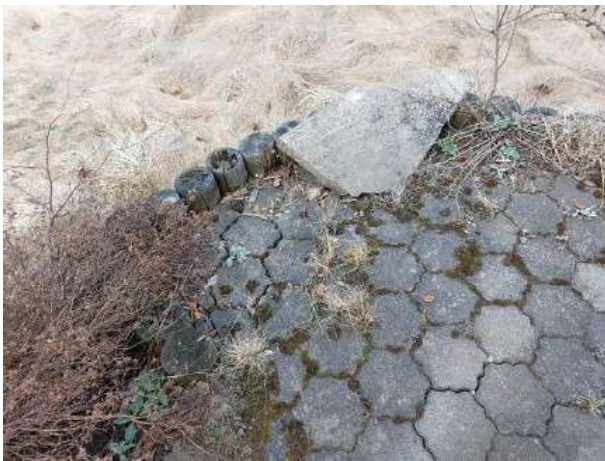
schadhafte
Palisaden und Pflasterfläche

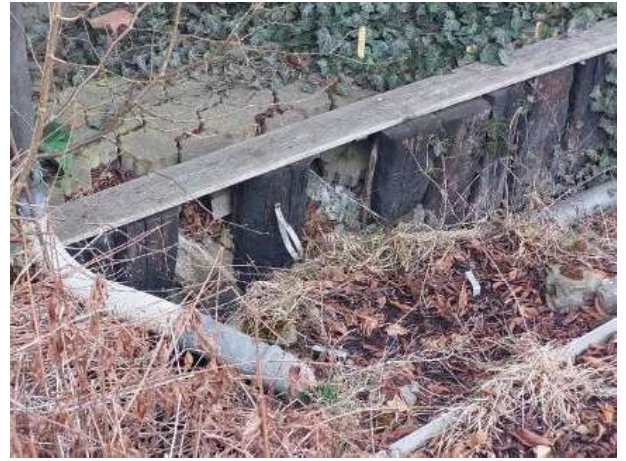
schadhafte
Palisaden und Pflasterfläche

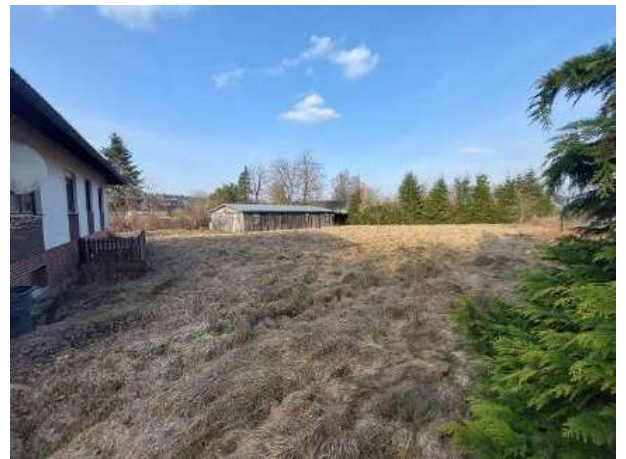
stark verwilderte
Freifläche

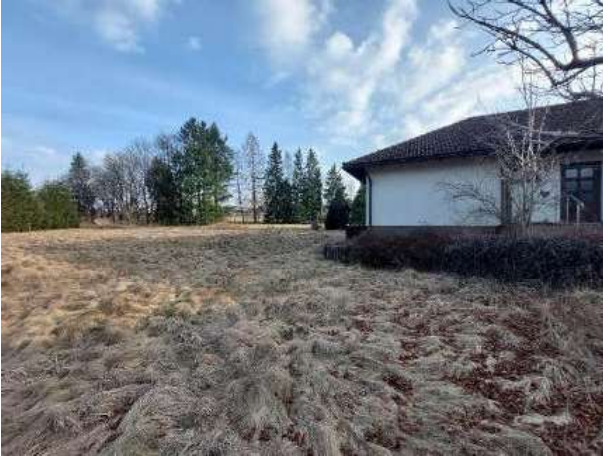
stark verwilderte
Freifläche
