Bewertungsobjekt: Wohnbaugrundstück Flst. 304/3 bebaut mit einer Doppelhaushälfte (DHH) nebst Garagengebäude.

Lage: Schulstraße 8 | 86462 Langweid am Lech (Lkr. Augsburg)

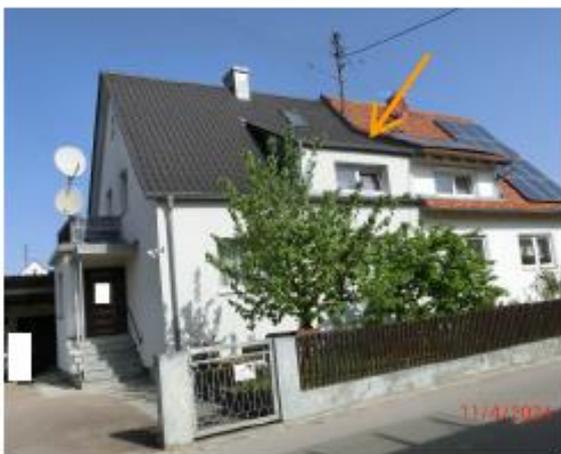
- Tlw. Verfärbungen an Außenfassadenflächen sowie Farbabblätterungen und Putzabplatzungen; Rissbildungen, Abbröselungen des Sockelputzes und Spuren aufsteigender Feuchtigkeit in den Sockelbereichen
- Tlw. diverse Restfertigstellungsarbeiten, z. B. nicht fertig gestellte sowie unfachmännisch erstellte und schadhafte Bauteilanschlussbereiche an der Wohnhaus-Außenfassade (Leibungen, vertikaler Übergang und Anschlussbereich Wand Tür bzw. Fenster)
- Verschiedene Instandhaltungserfordernisse an Holzbauteilen der Außenfassade
- Hauseingangstreppenpodest, partielle Stufen-Einblechung mit Korrosionsspuren

SO-Fassade DHH auf Bewertungsgrundstück Flst. 304/3

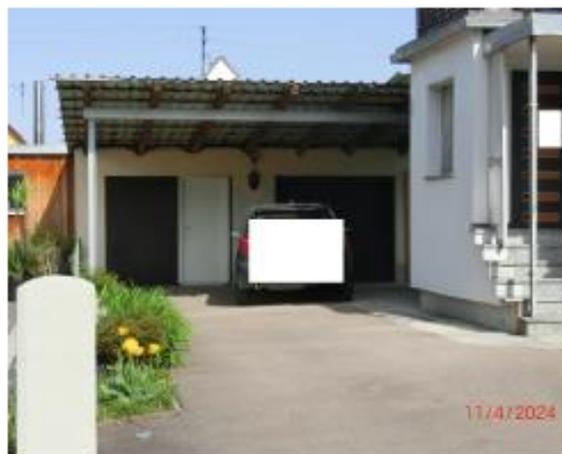
- Außenfassade: Ablätterungen des Sockelputzes und Spuren aufsteigender Feuchtigkeit in den Sockelbereichen
- Garageninnenraum kaum einsehbar aufgrund der Vielzahl abgestellter Sachen
- Unvollendeter / nicht fachgerechter Bauteilanschluss / Übergang Auflager Sparren der Carport-überdachung auf ursprünglichen Garagenfirst
- An Dachuntersicht der Dachauskragung Feuchtigkeitsspuren an Holzlattung ersichtlich

Garagengebäude mit nachträglich errichteter carportähnlicher
Konstruktion
