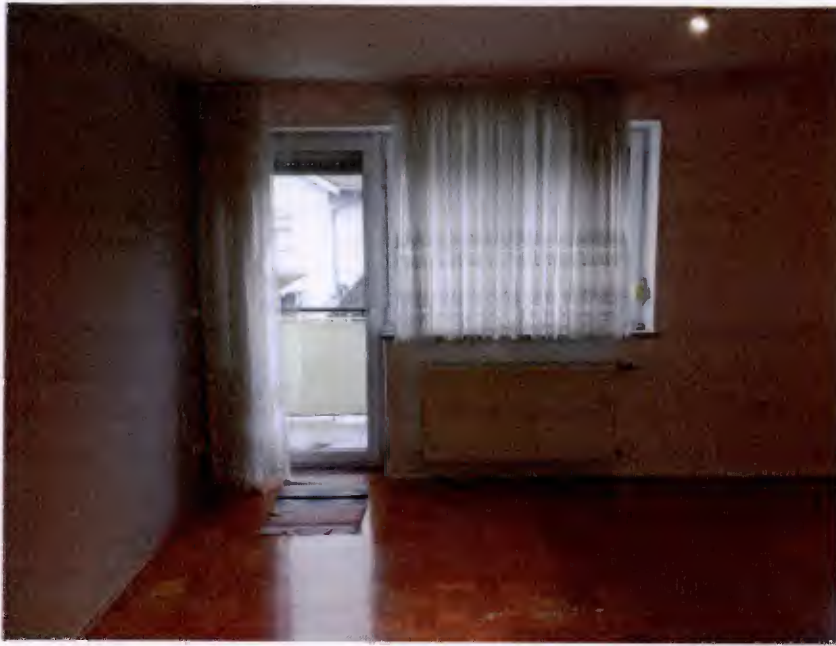
Abbildung (45)

Bereich OG-Wohnzimmer, mit Blick zur Balkontür, Blickrichtung nach Südwesten.

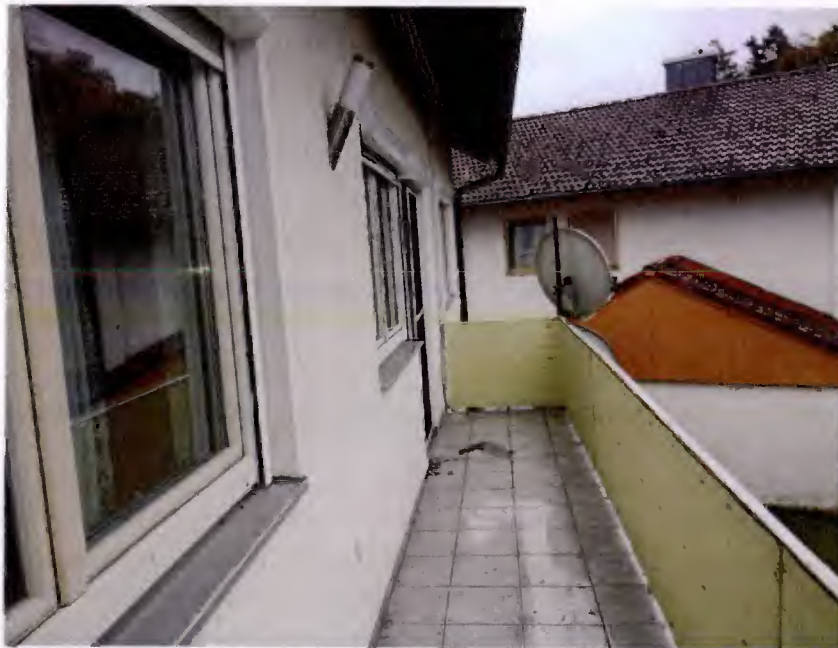
Abbildung (46)

Blick entlang der südwestseitigen Trauffassade, auf das Nachbargebäude, vom Balkon aus gesehen. Blickrichtung nach Südosten.

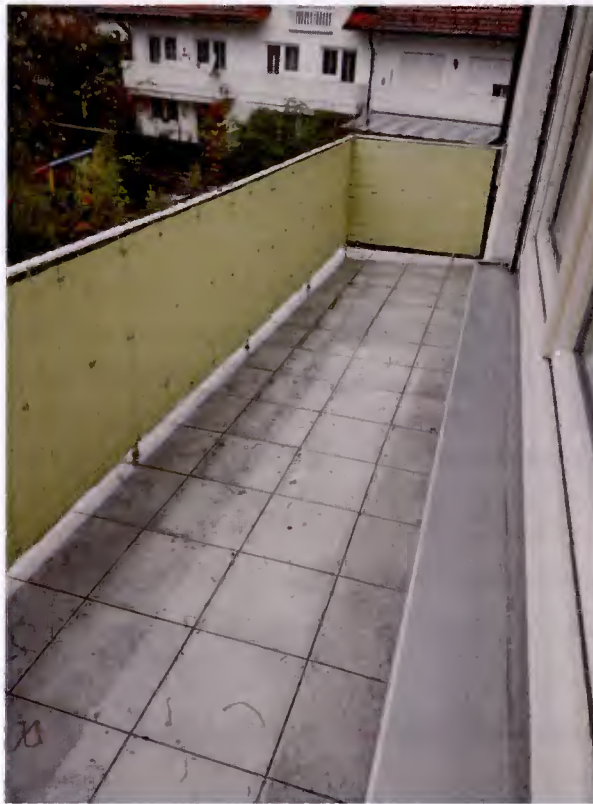
Abbildung (47)

Blick vom Balkon entlang der südwestseitigen Trauffassade im Obergeschoss. Blickrichtung nach Nordwesten hin, auf den benachbarten Dreispänner.

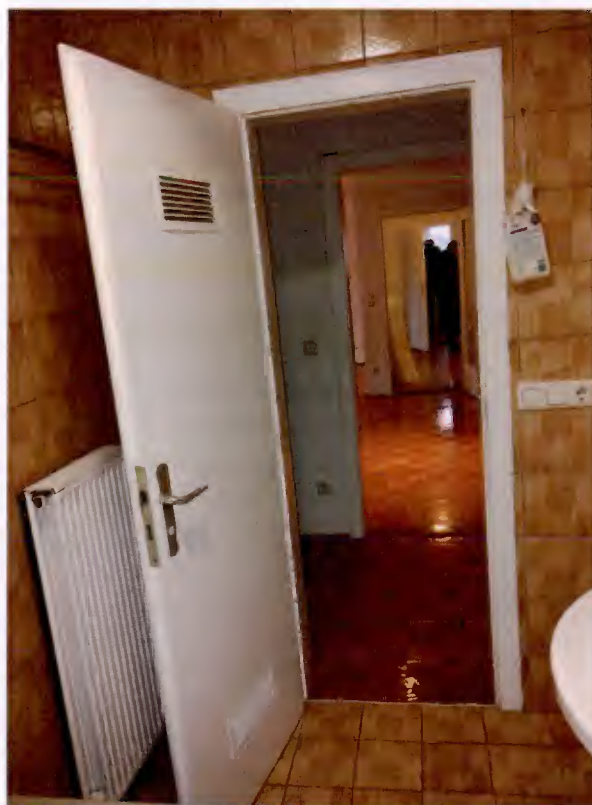
Abbildung (48)

Blick vom OG-Bad / WC über den kleinen Flur hinweg zum Wohnzimmer. Zu sehen auch der große Flur, sowie die Tür zum Treppenhaus.

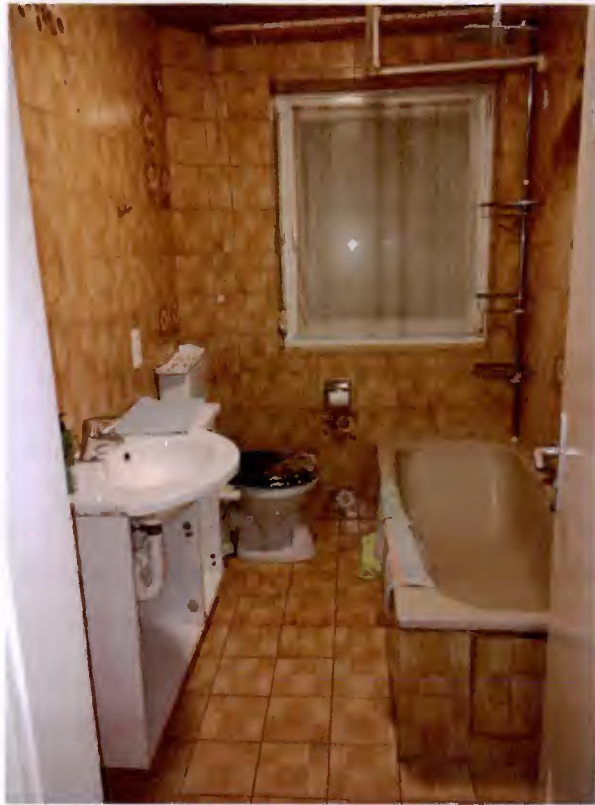
Abbildung (49)

Blick vom kleinen Flur ins Bad. Das Bad mit WC ist in etwa mittig gelegen, und zwar im Obergeschoss, an der südostseitigen Giebelfassade.

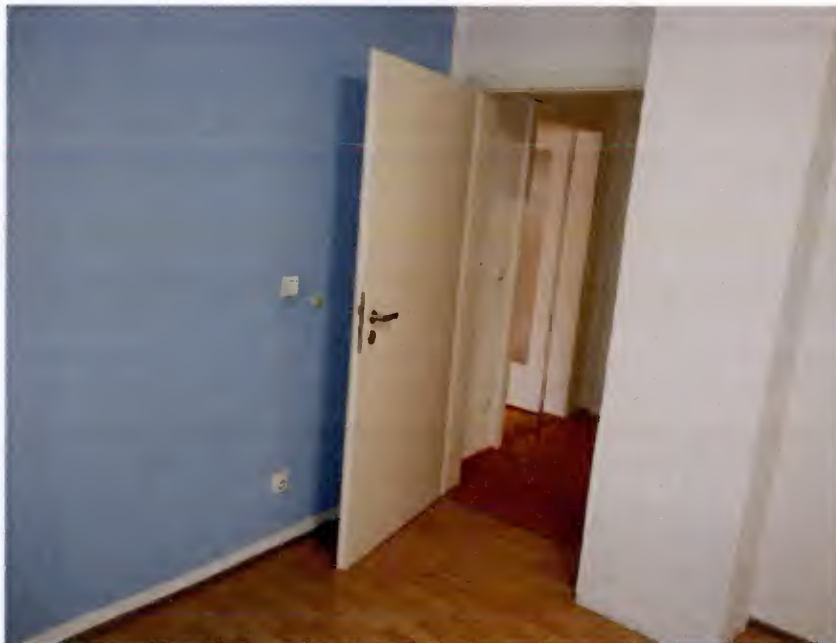
Abbildung (50)

Blick vom OG-Kinderzimmer 1 in den kleinen Flur. Rechts im Bild der Kamin.

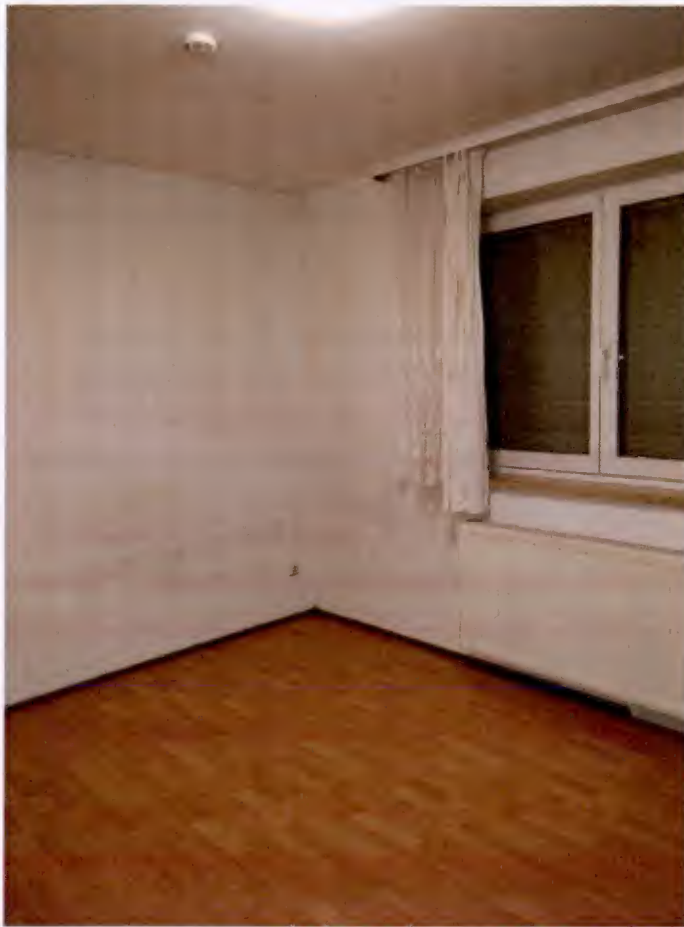
Abbildung (51)

Bereich OG-Kinderzimmer 1, gelegen an der südlichen Gebäudeecke.

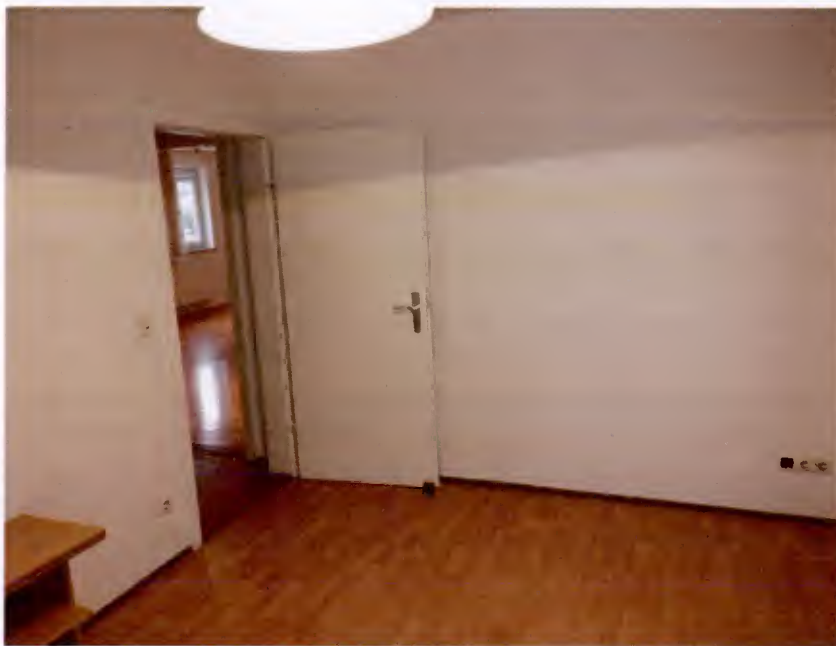
Abbildung (52)

Blick vom Kinderzimmer 2 aus Richtung kleinen Flur.

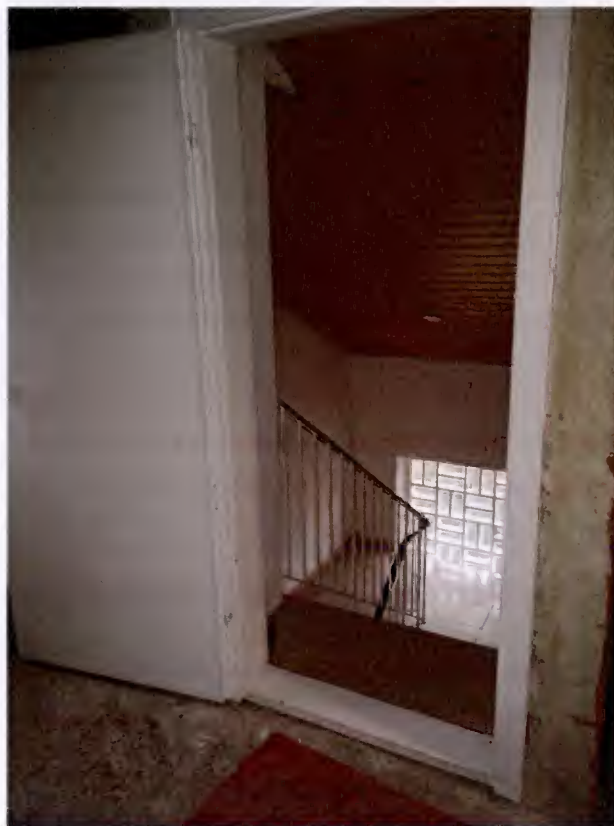
Abbildung (53)

Blick über die Zugangstür vom Dachgeschoss in das Treppenhaus, mit obersten Podest im Bereich Dachgeschoss.

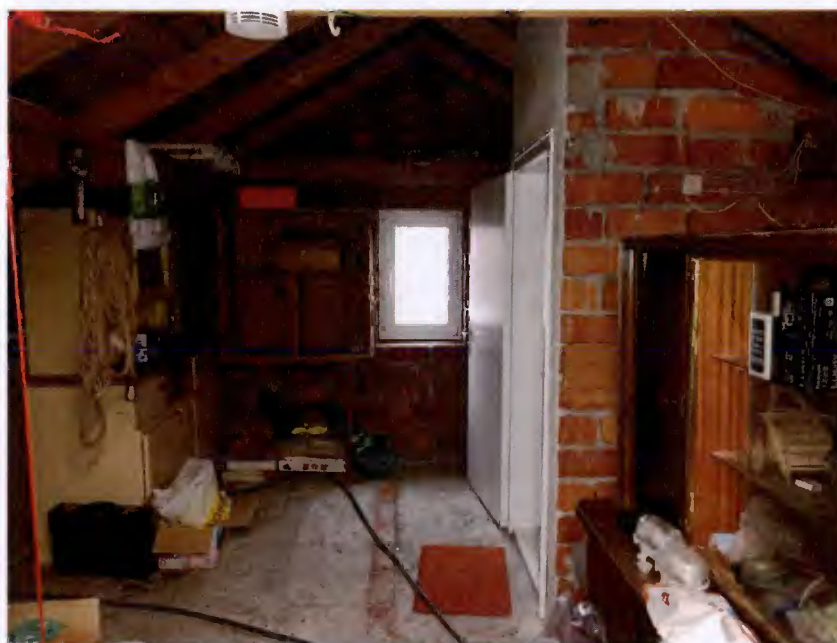
Abbildung (54)

Bereich Dachgeschoss. In der rechten Bildhälfte das abgemauerte Treppenhaus mit Zugangstür. Blickrichtung nach Nordwesten. Im Bereich des Dachgeschoss fehlt jegliche Wärmedämmung.

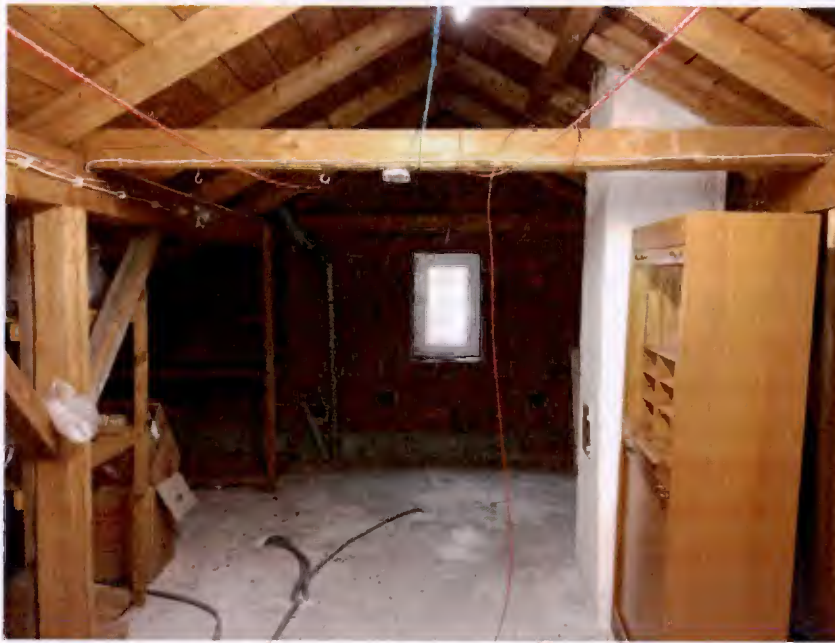
Abbildung (55)

Bereich Dachgeschoss, Blickrichtung nach Südosten. In der rechten Bildhälfte der Kamin.

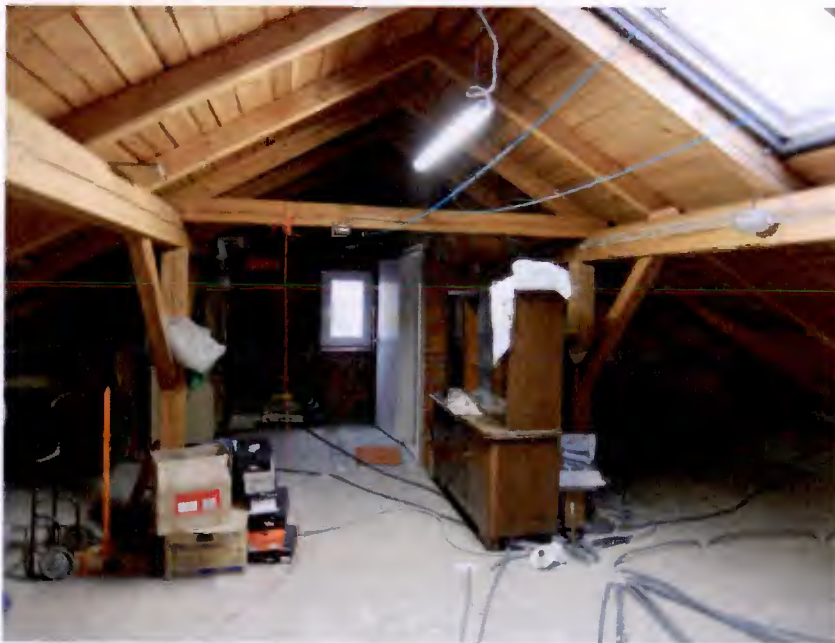
Abbildung (56)

Bereich Dachspitz / Speicher. Blickrichtung nach Südwesten.

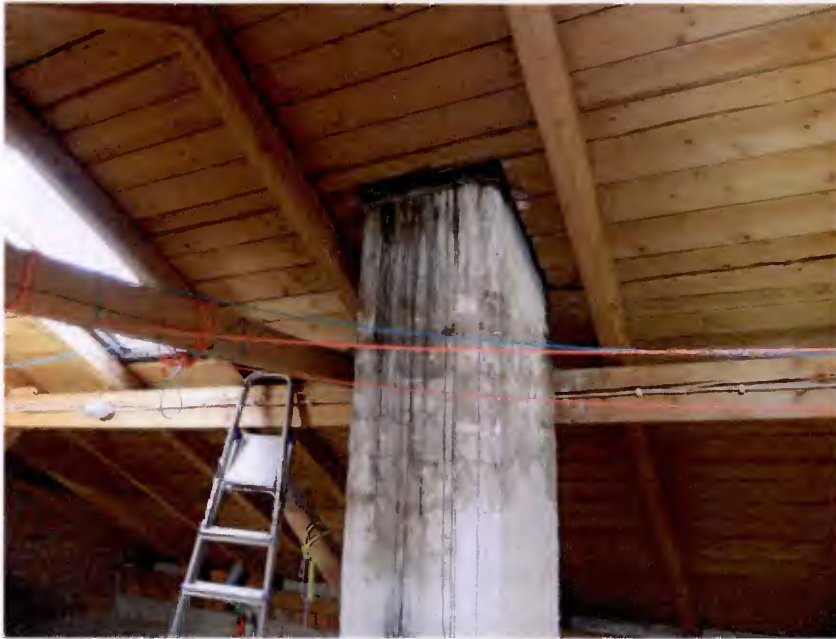
Abbildung (57)

Kamin im Bereich des Dachgeschosses. Deutliche Ablaufspuren, sowie Putzrisse sind gegeben.

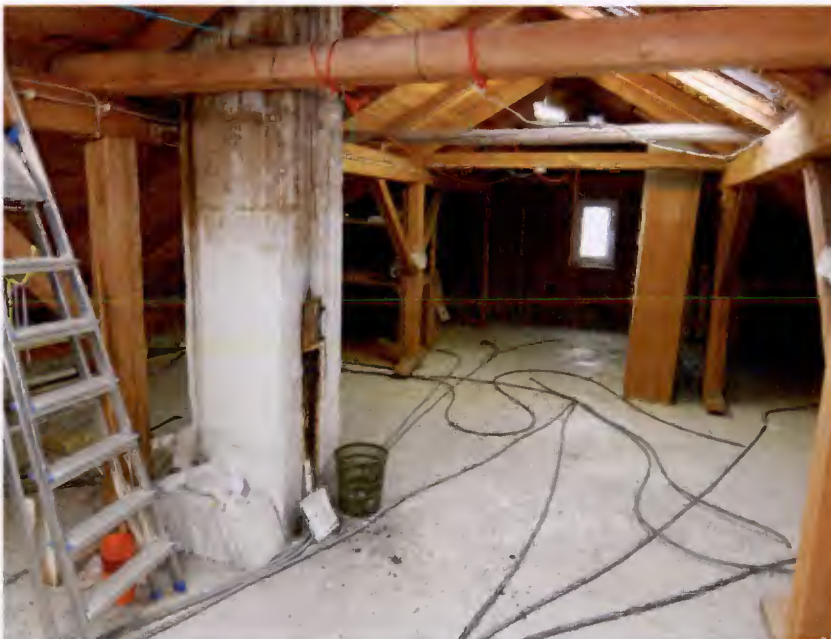
Abbildung (58)

Bereich Dachgeschoss, zu sehen sind beide Kamine, Blickrichtung nach Südosten hin. Auf der Rohdecke ist die „lose“ Verlegung von Elektroleitungen gegeben.
