Anlage- Bilder zum GUTACHTEN

für das Zweifamilienwohnhaus mit integriertem ehem. Bunker, PKW-Garage und Carportanbau, in 84478 Waldkraiburg, Graf-Reden-Str. 1, auf Flur-Nr. 1203

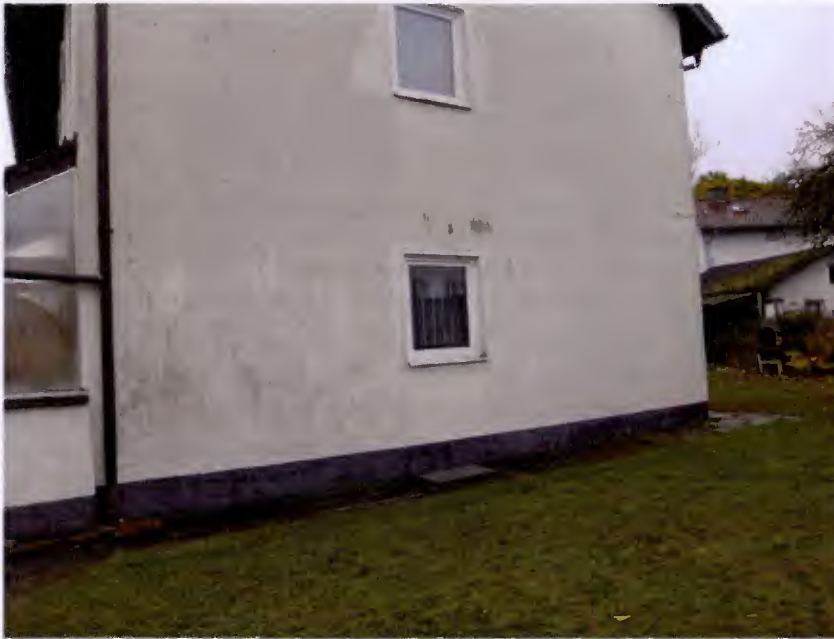
Abbildung (5)

Blick auf die sehr markanten Putzschäden im Bereich der nordwestlichen Giebelfassade, im Bereich Erd- und Obergeschoss. Auch der Sockelbereich ist aufgrund aufsteigender Feuchtigkeit entsprechend geschädigt. Rechts im Bild, an der Gebäudekante, elektrische Installationsleitungen, wohl „provisorisch“ verlegt.

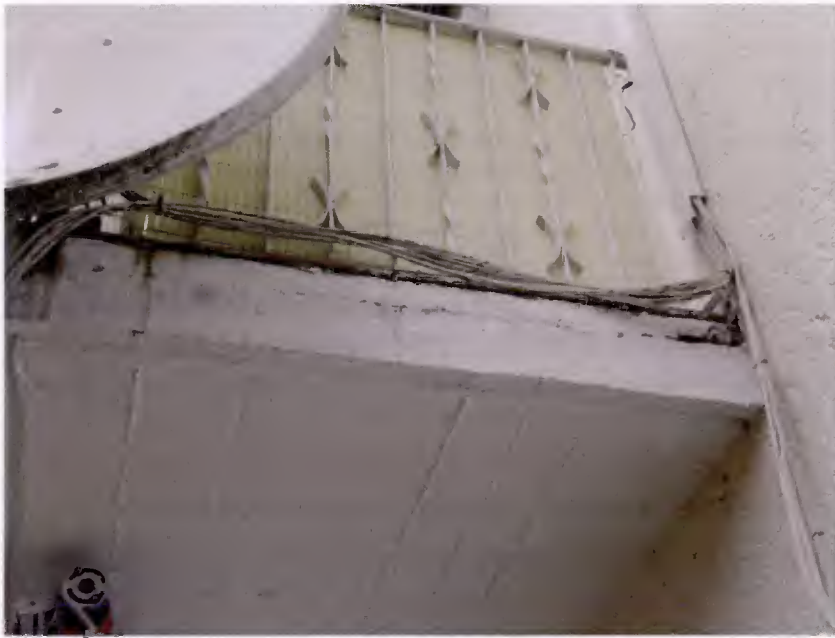
Abbildung (9)

Blick auf die Kragplatte des Balkons. Es zeigt sich ein markanter, horizontaler Abriss. Zudem zu sehen, die provisorisch anmutende Verlegung von Elektrokabeln (mitunter Sat-Anlage).

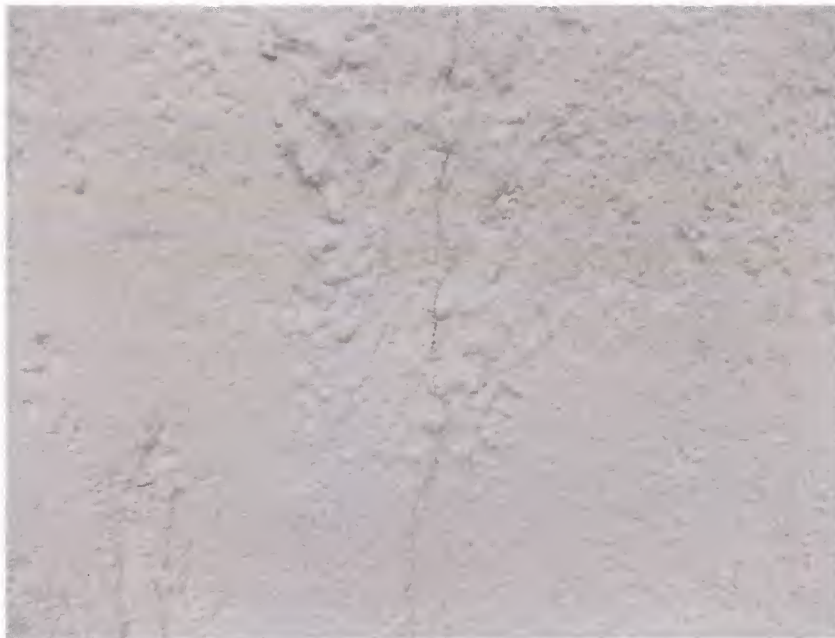
Abbildung (10)

Im gesamten Fassadenbereich des Wohngebäudes, sind immer wieder Risse im Putz zu erkennen.

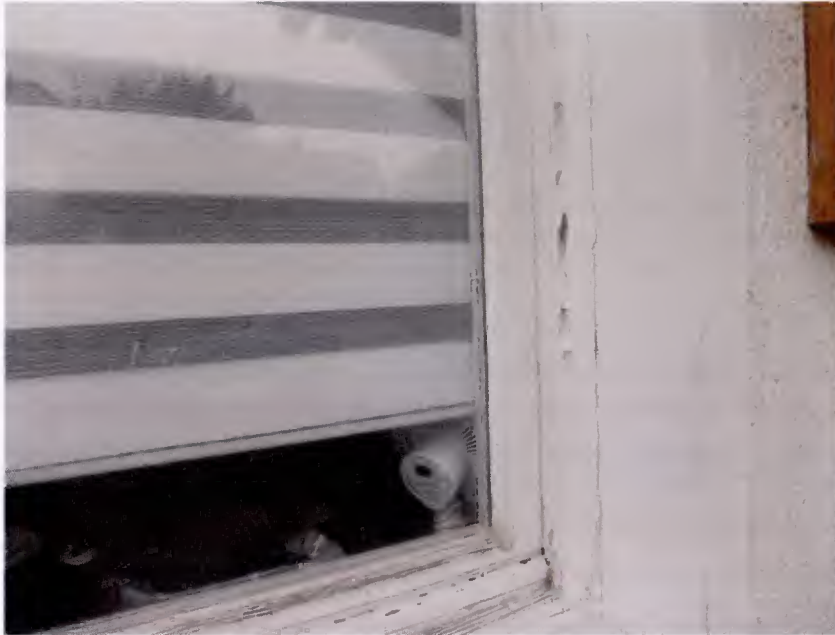
Abbildung (11)

Im Erdgeschoss sind noch alte Holzfenster verbaut, diese stammen wohl noch aus dem ursprünglichen Baujahr. Der Zustand der Fenster ist baufällig, vor allem sind Abwitterungen, Absplitterungen, einhergehend mit entsprechenden Anstrichschäden, etc., vorhanden. Auch schließen die Fenster- und Fenstertürelement nicht mehr richtig, sie sind undicht.

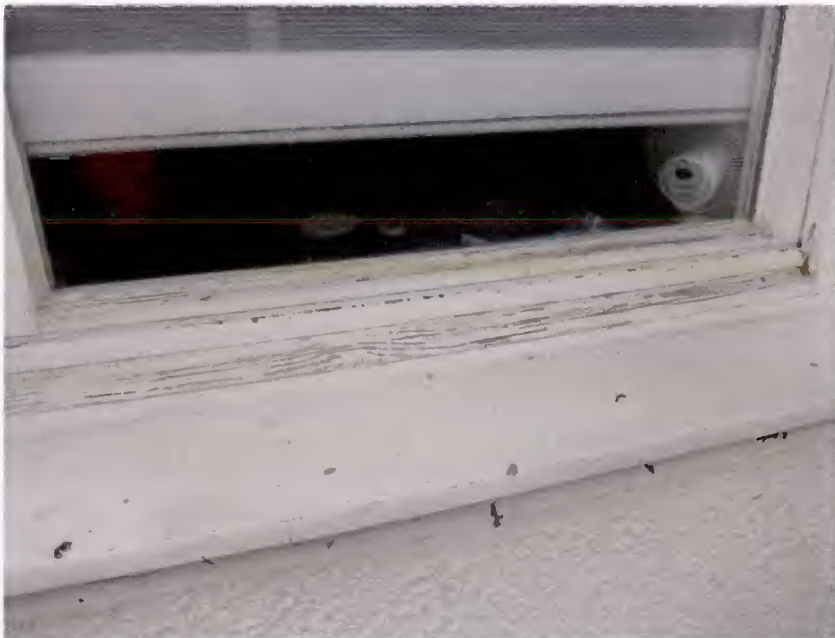
Abbildung (12)

Vor allem im unteren Bereich der Fenster- und Fenstertürelemente im Erdgeschoss sind starke Verwitterungen vorhanden. Auch klaffen Fugen an den Eckverbindungen auf, was Wassereintritt bedingt. Winddichtigkeit bei den Fenstern ist nicht gegeben.

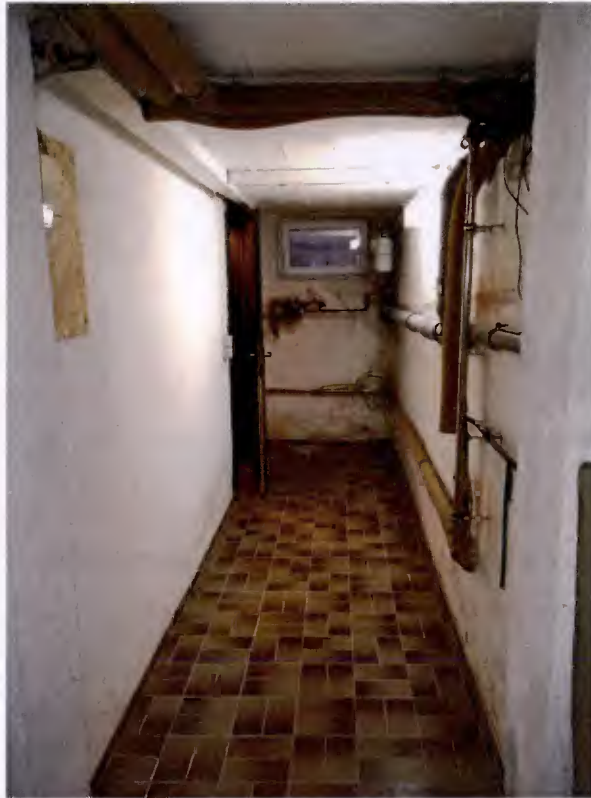
Abbildung (19)

Flur KG, Blickrichtung nach Nordosten hin. Unterhalb des Kellerfensters befindet sich der Gasanschluss, in der rechten Bildhälfte weitere Installationsleitungen. Die Wände im Kellergeschoss sind durchwegs feuchtebelastet, einhergehend mit entsprechenden Schäden an Mauerwerk, Putz und Anstrichen.

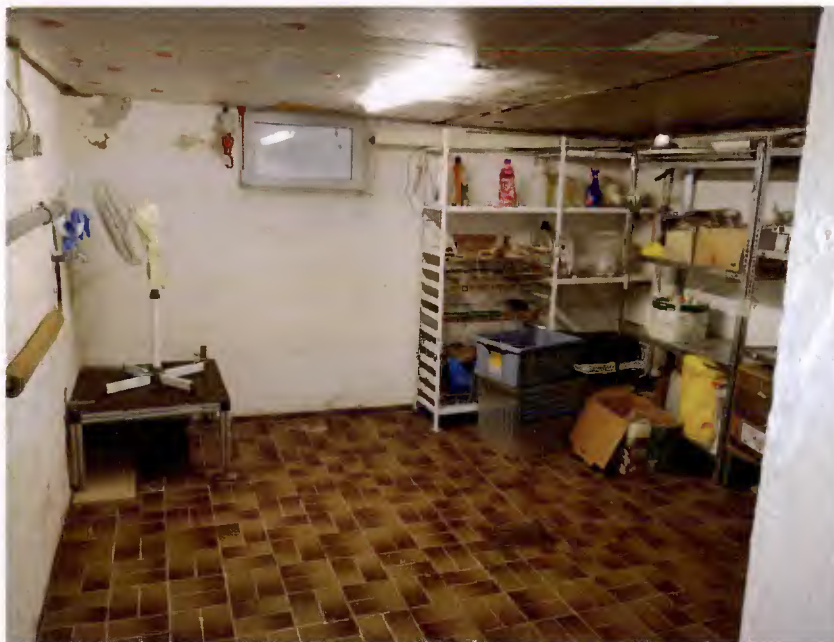
Abbildung (20)

Wasch-/Vorratskeller KG, gesehen vom Kellerflur aus. Blickrichtung nach Südwesten hin. In der oberen Bildhälfte zu sehen, die aufgebrauchte Wärmedämmung.

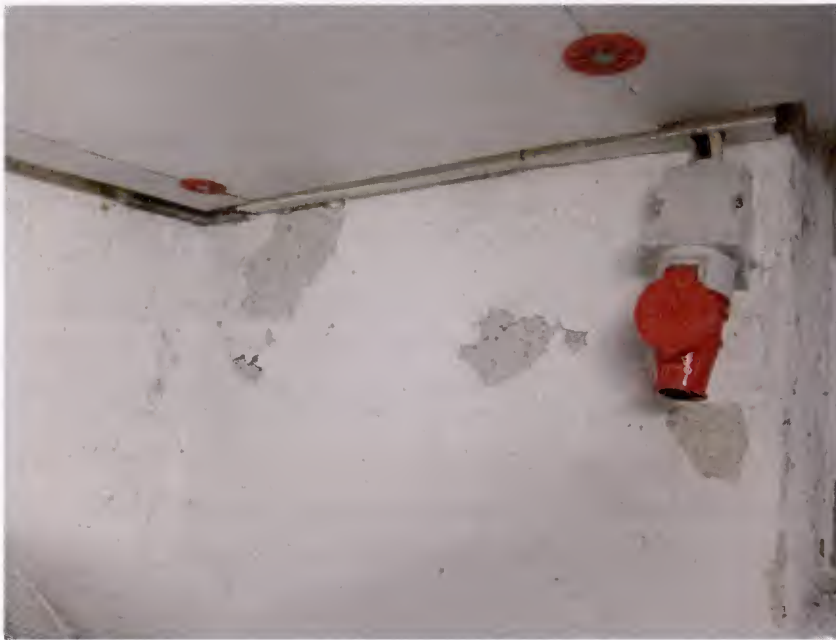
Abbildung (21)

Bereich Wasch-/Vorratskeller: Schäden an den Wänden, an Putz und Anstrichen aufgrund von aufsteigender Feuchtigkeit im Bereich sämtlicher Kellerwände.

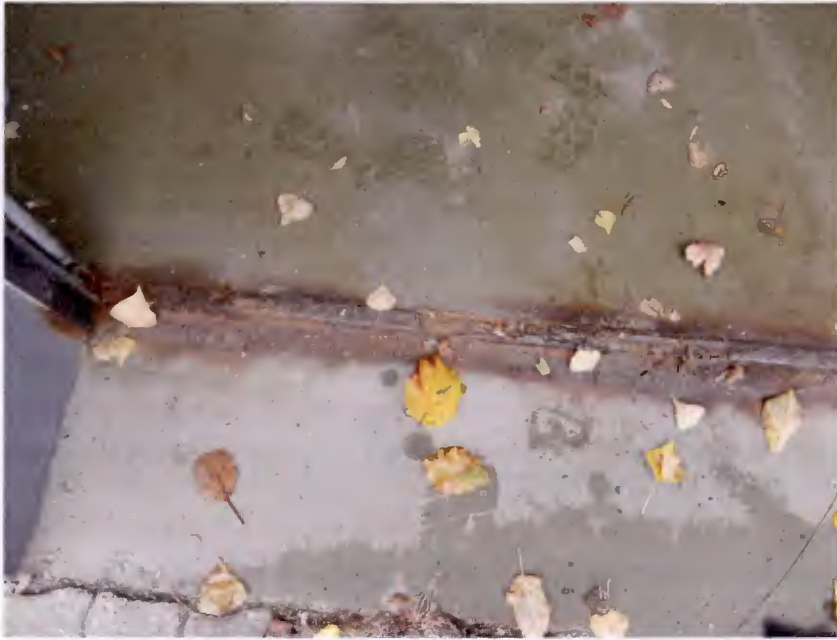
Abbildung (31)

Garagenraum, deformiert und verrostete Anschlagschwelle des Garagentors.

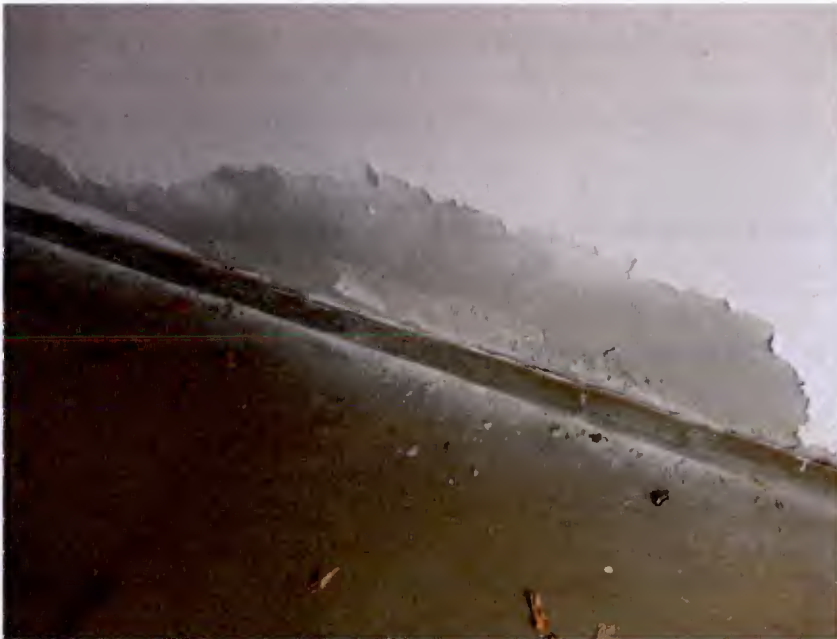
Abbildung (32)

Garagenraum: Vor allem im Sockelbereich des Mauerwerks sind vermehrt Putz- und Anstrichschäden, etc., vorhanden.

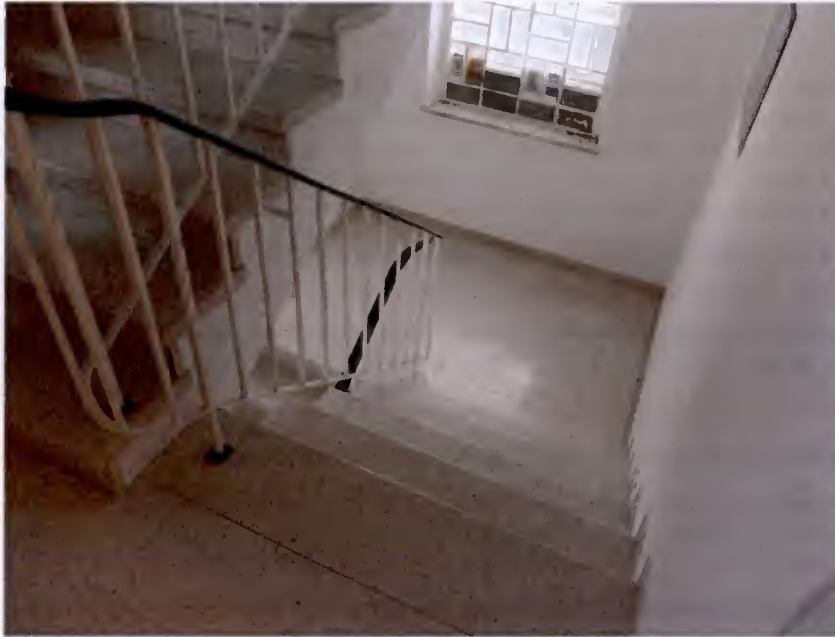
Abbildung (35)

Bereich Treppenhaus, gelegen an der nördlichen Gebäudeecke. Im Vordergrund zu sehen das Podest zu den Wohnräumen im Obergeschoss. Die Abstände der einzelnen Treppenlaufplatten im Treppenhaus ist oft zu gering, so dass keine „normalen“ Durchgangshöhen erreicht sind.
