Anlage - Bilder zum Gutachten

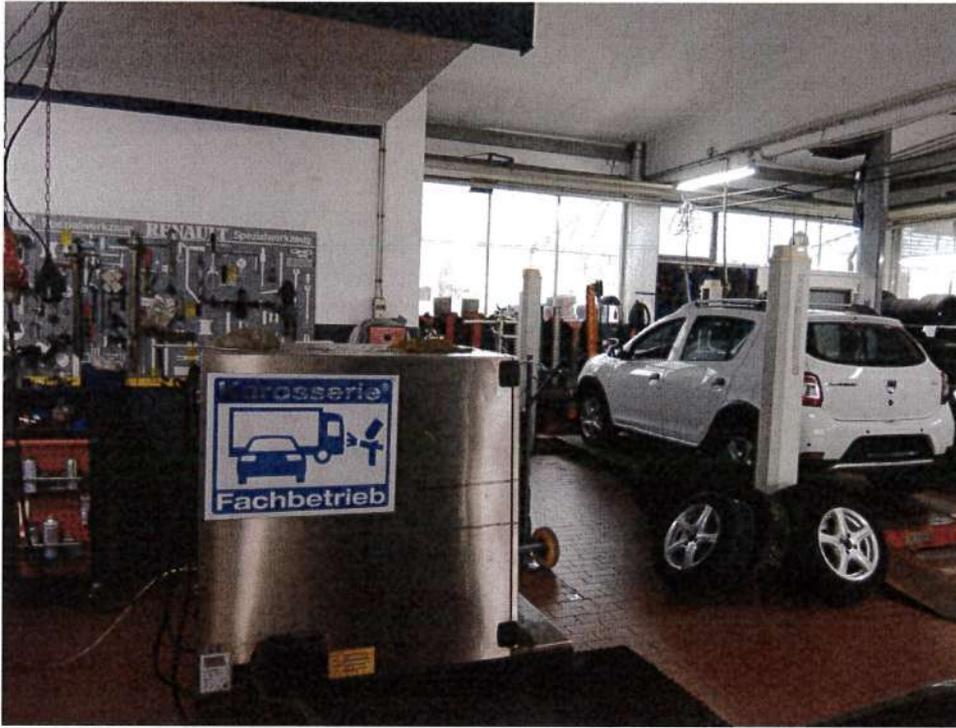
Abbildung (1)
Blick in den Kfz-Werkstatttraum.

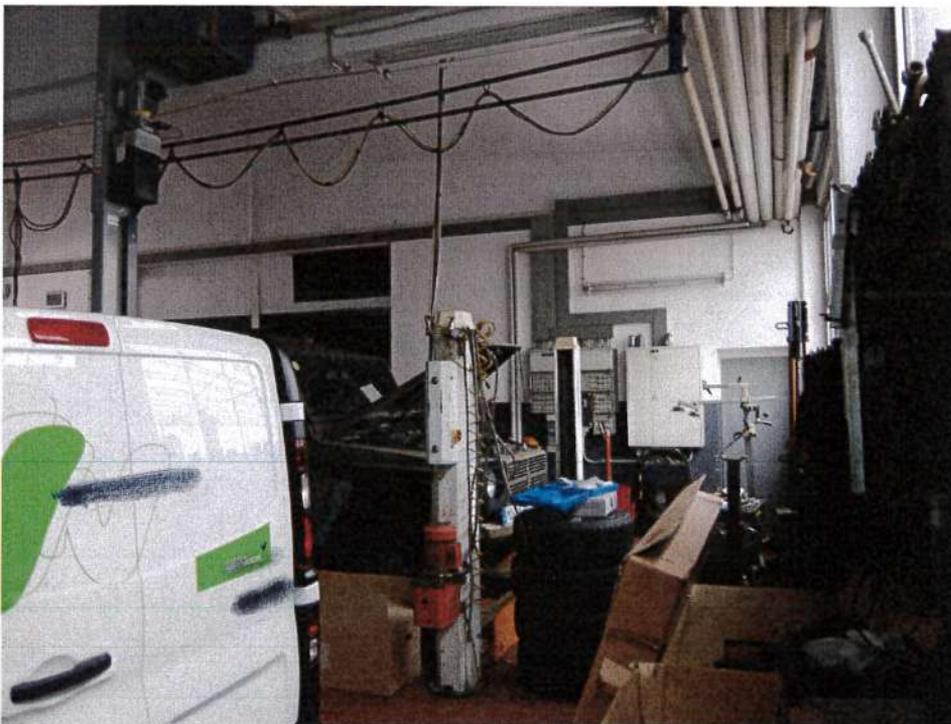
Abbildung (2)
Blick in der Werkstatt nach Norden. Rechts im Bild die Tür zu den Sozialräumen.

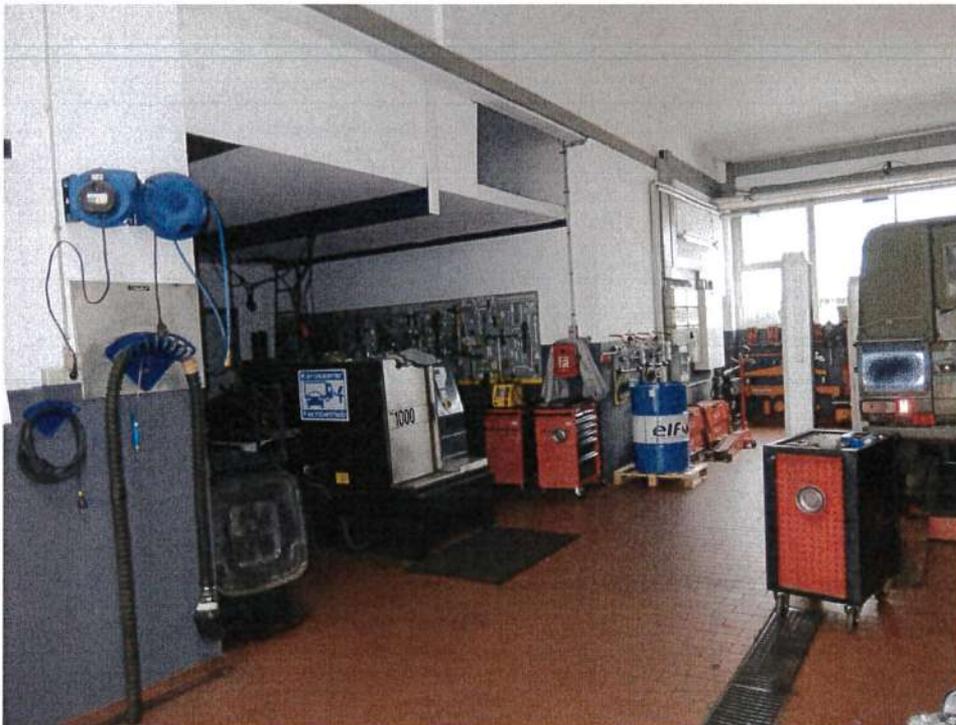
Abbildung (3)

Blick Richtung Osten, im Bereich Werkstatthalle, links die „Ausbuchtung“ Werkstatttraum. Oben, bildmitten, das über dem Werkstatttraum abgehängte Reifenlager, erreichbar über eine Zustiegsleiter.

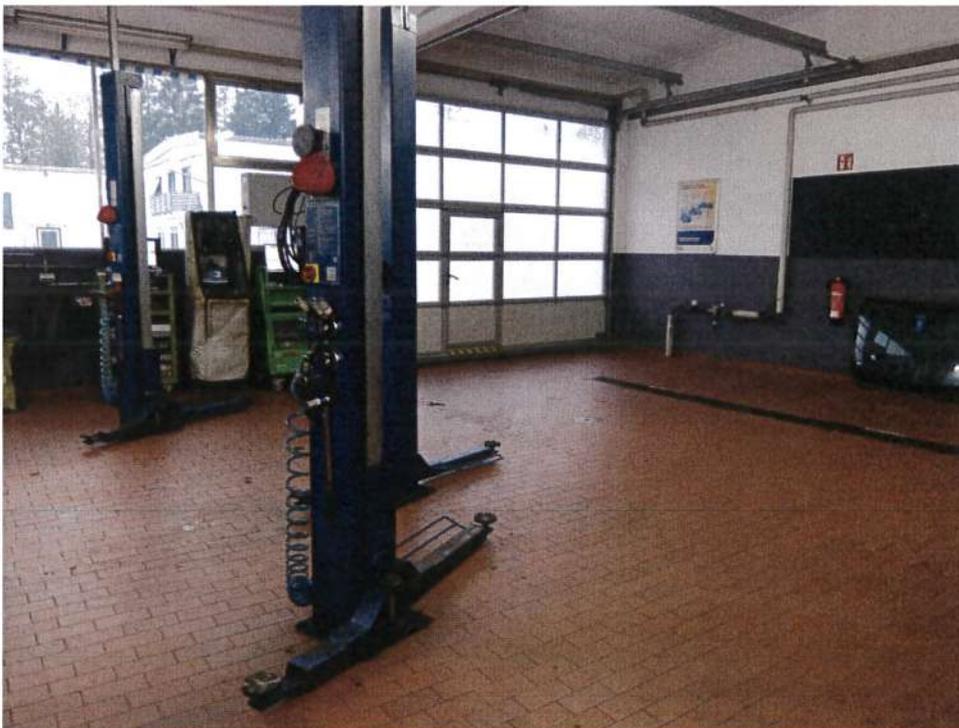
Abbildung (4)

Bereich der Kfz-Werkstatthalle, mit Blick auf die westlich Fassade des Werkstattbaues.

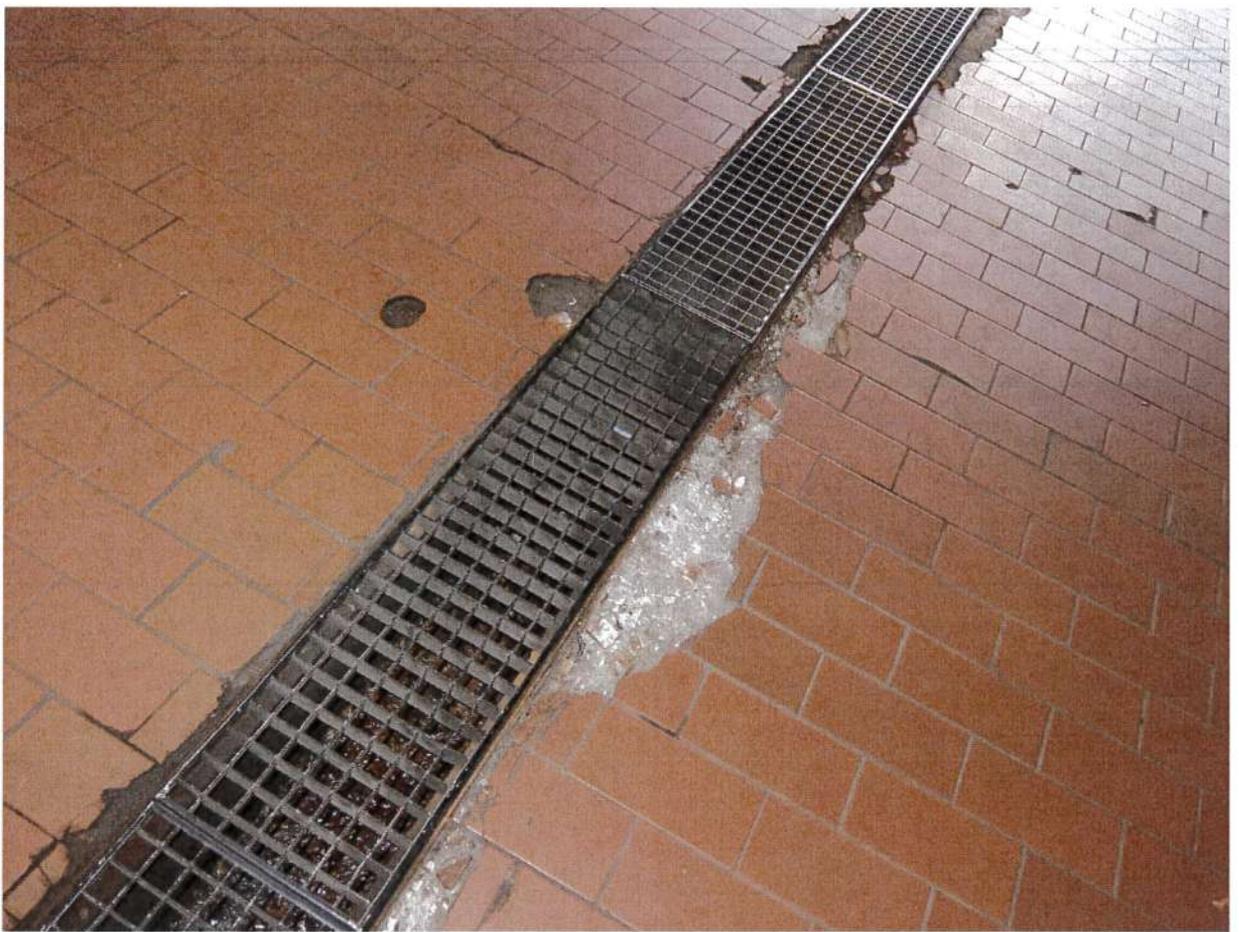
Abbildung (5)
Bereich der Kfz-Werkstatthalle

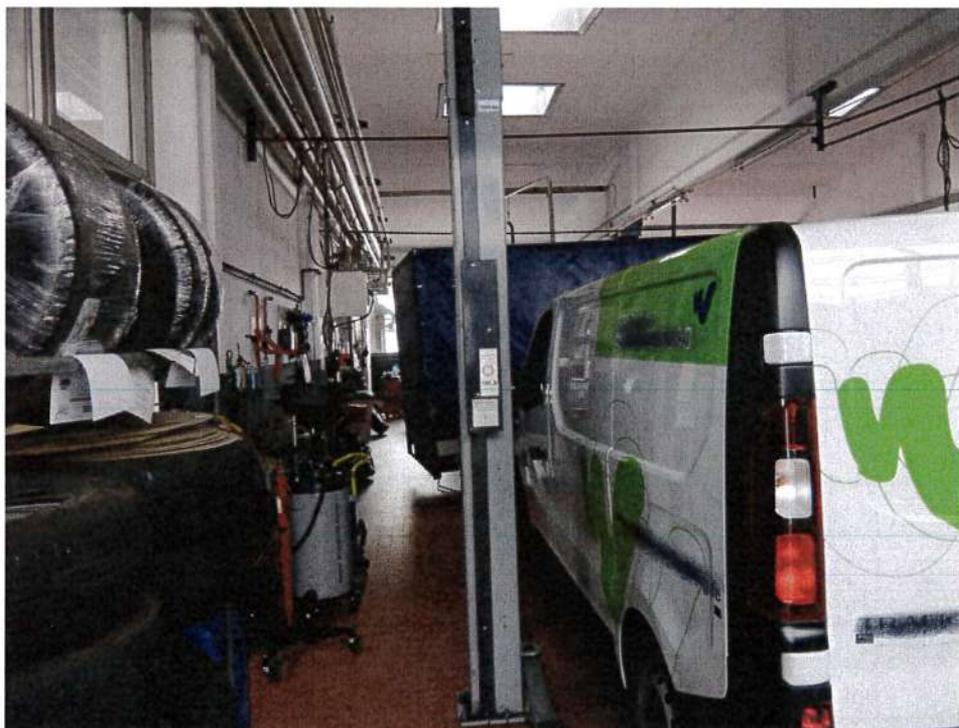
Abbildung (6)
Blick Richtung Westen, im Innenbereich Werkstatthalle.

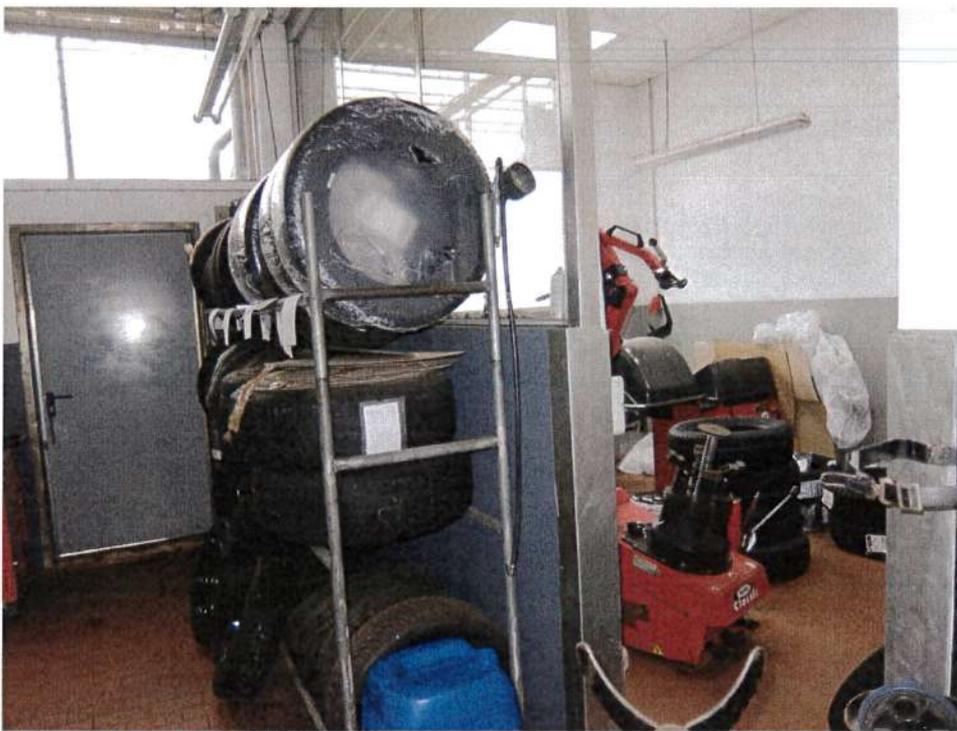
Abbildung (7)

Blick von der Werkstatthalle in den Reifenmontageraum.

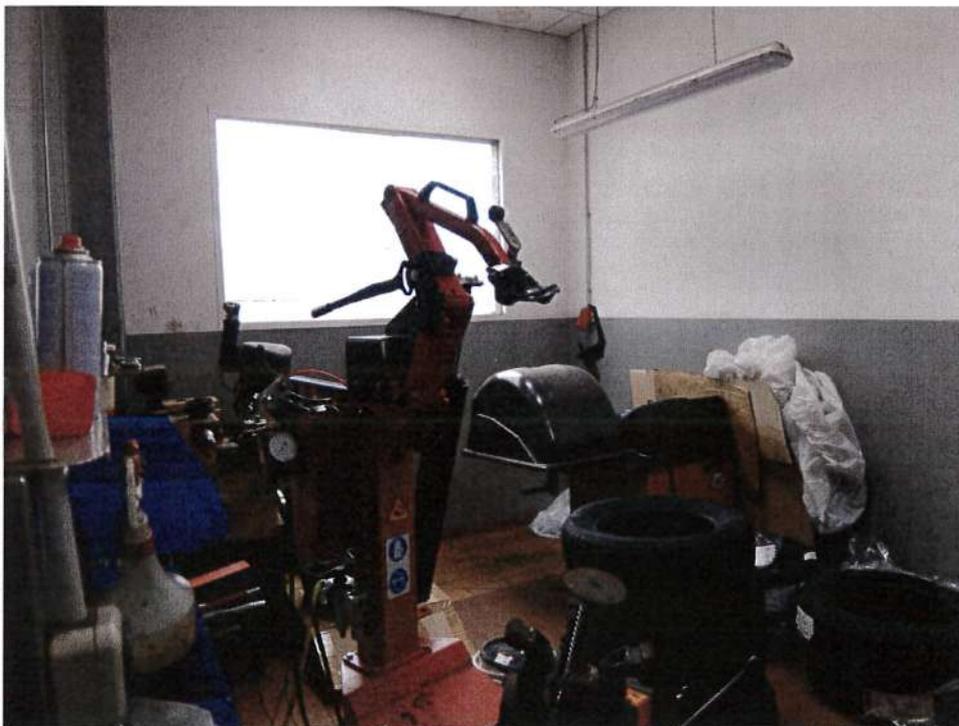
Abbildung (8)

Blick in den Reifenmontageraum.

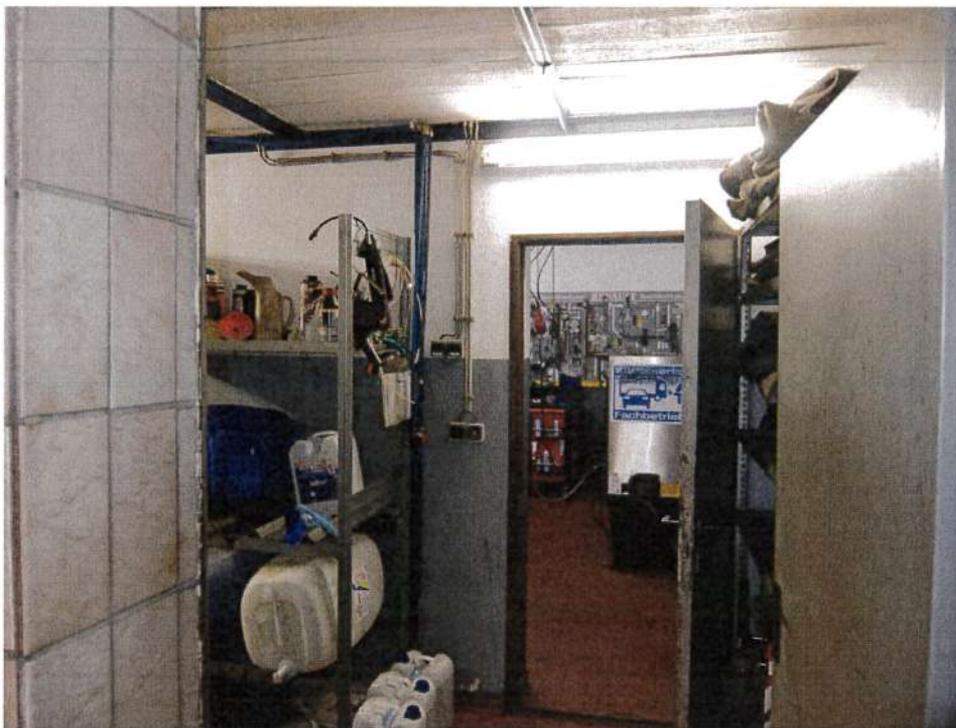
Abbildung (9)

Blick von der Waschhalle aus über das Öllager (ehem. Waschlager) hinweg zum Werkstatttraum.

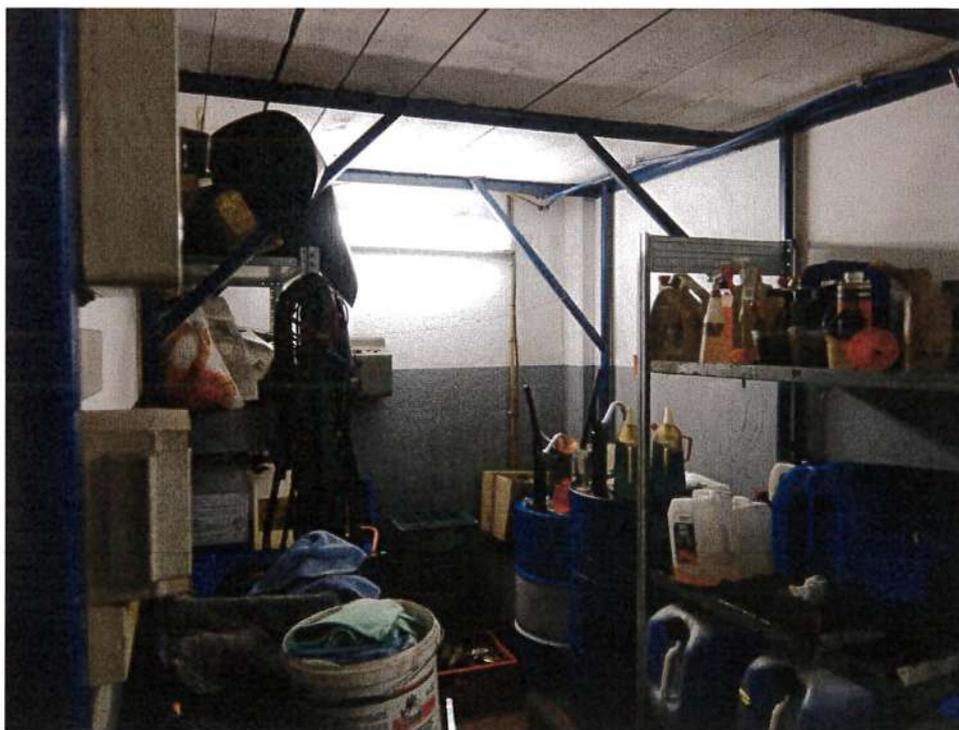
Abbildung (10)

Blick in das Öllager (ehem. Waschlager), gelegen zwischen Werkstatttraum und Waschhalle. Der eingezogene Zwischenboden oberhalb des Öllagers ist über eine Leiter erreichbar, er wird ebenso als Lager genutzt.

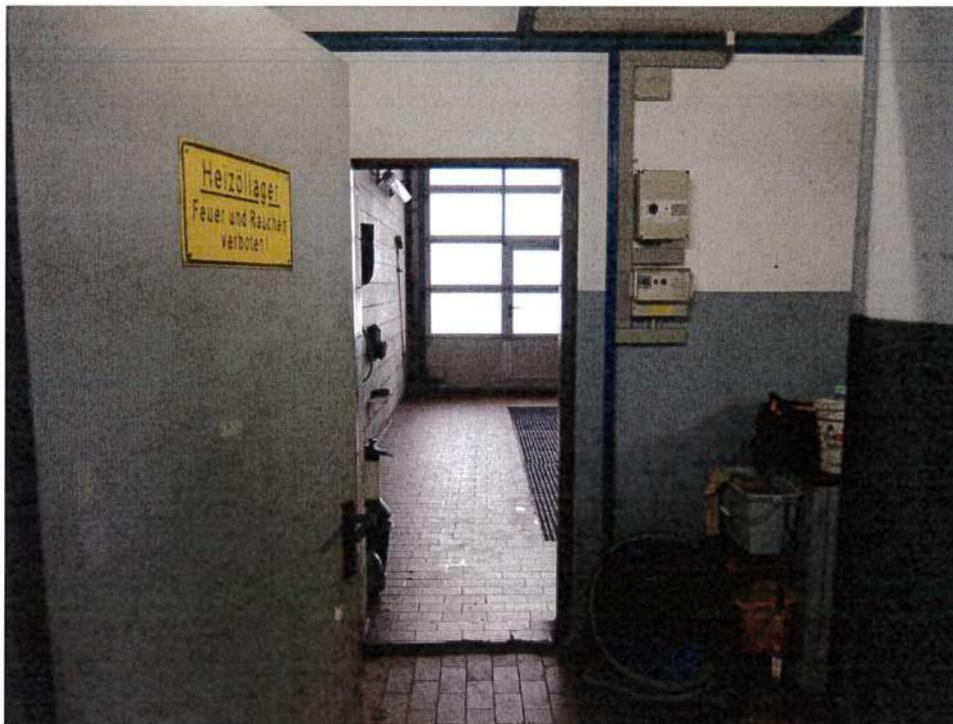
Abbildung (11)

Blick vom Werkstattraum über das Öllager (ehem. Waschlager) hinweg nach Westen, zur Waschhalle hin.

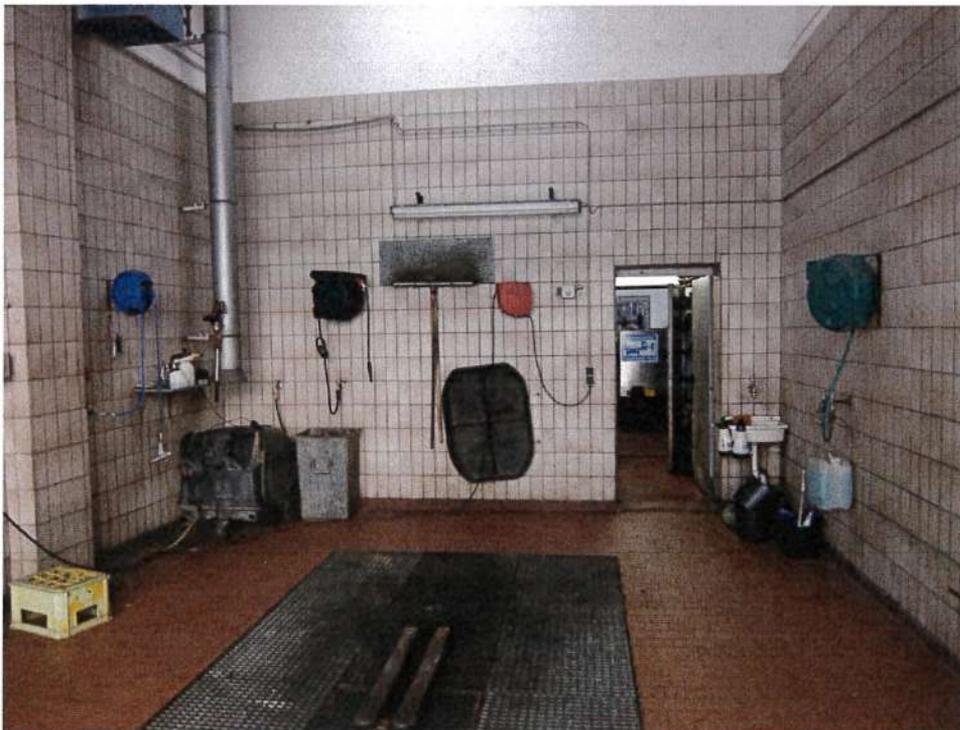
Abbildung (12)

Blick Richtung Osten, im Bereich Waschhalle. Rechts die Tür zum Öllager, mit Blick hindurch zum Werkstattraum.

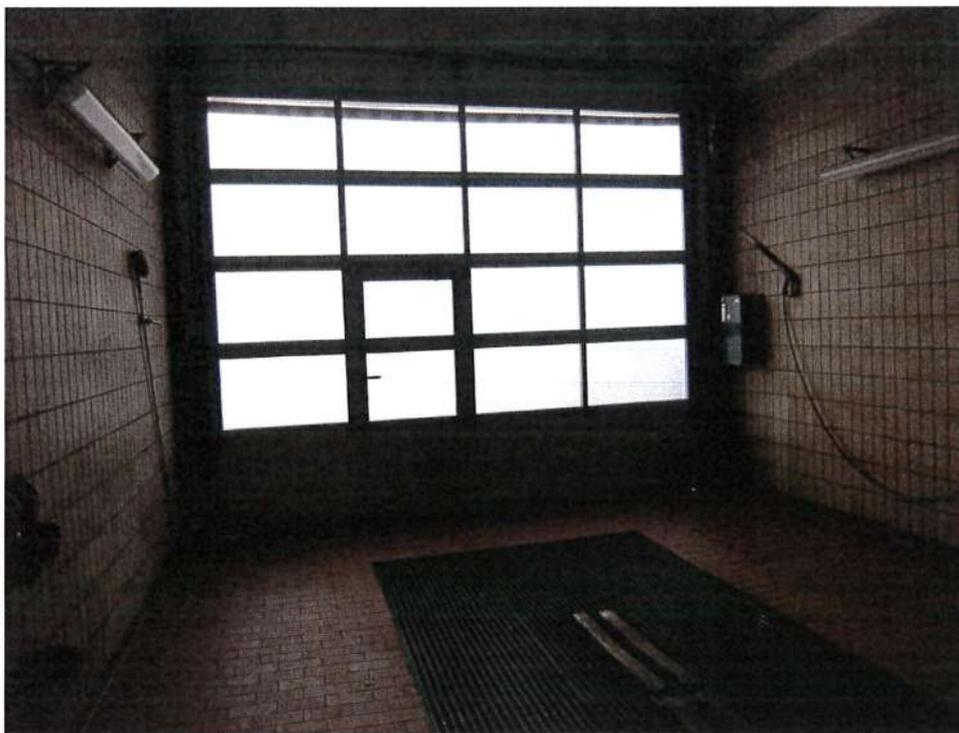
Abbildung (13)

Blick auf das an der westlichen Fassade des Werkstatttrakts befindliche Sektionaltor im Bereich der Waschhalle.

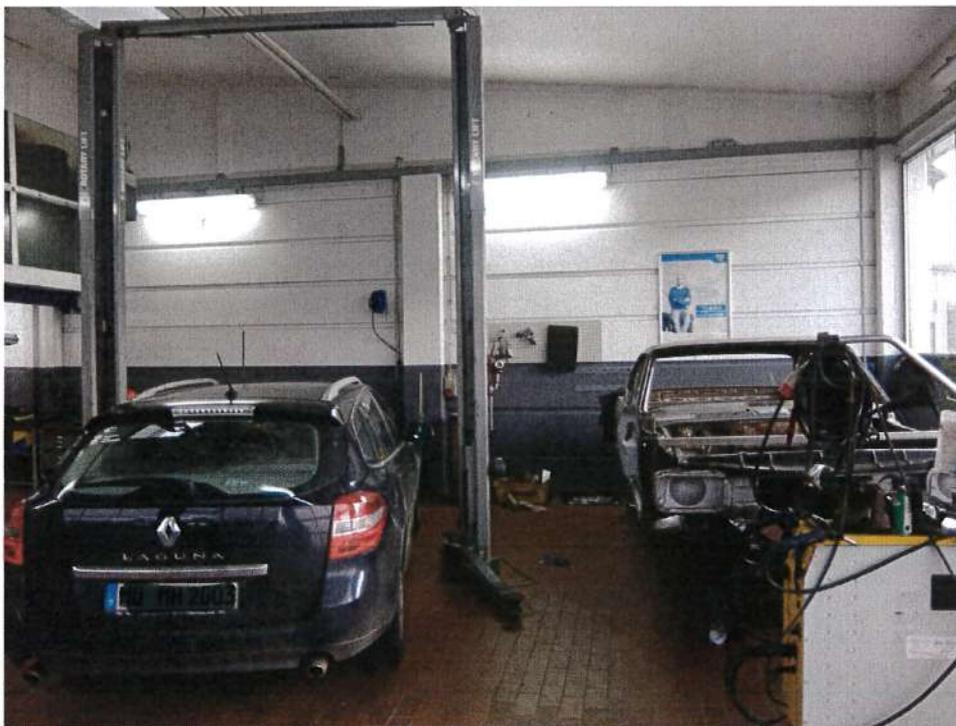
Abbildung (14)

Blick nach Süden, im Bereich der (ehemaligen) Lackierwerkstatt.

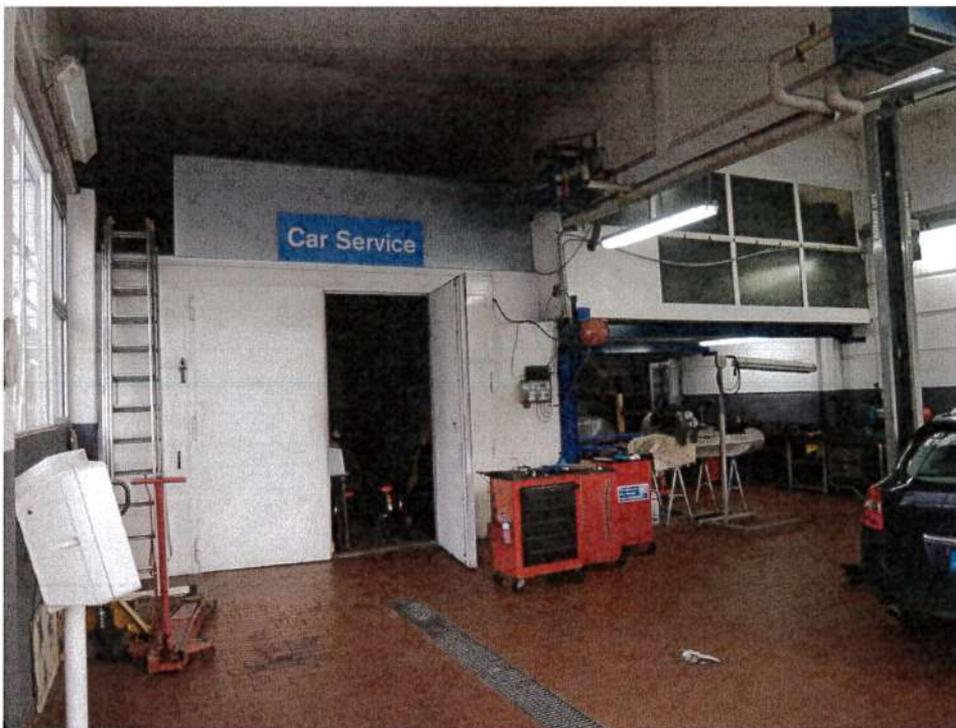
Abbildung (15)

Blick Richtung Osten, im Bereich der Lackierwerkstatt, Richtung ehemaliger Einbrennkabine.

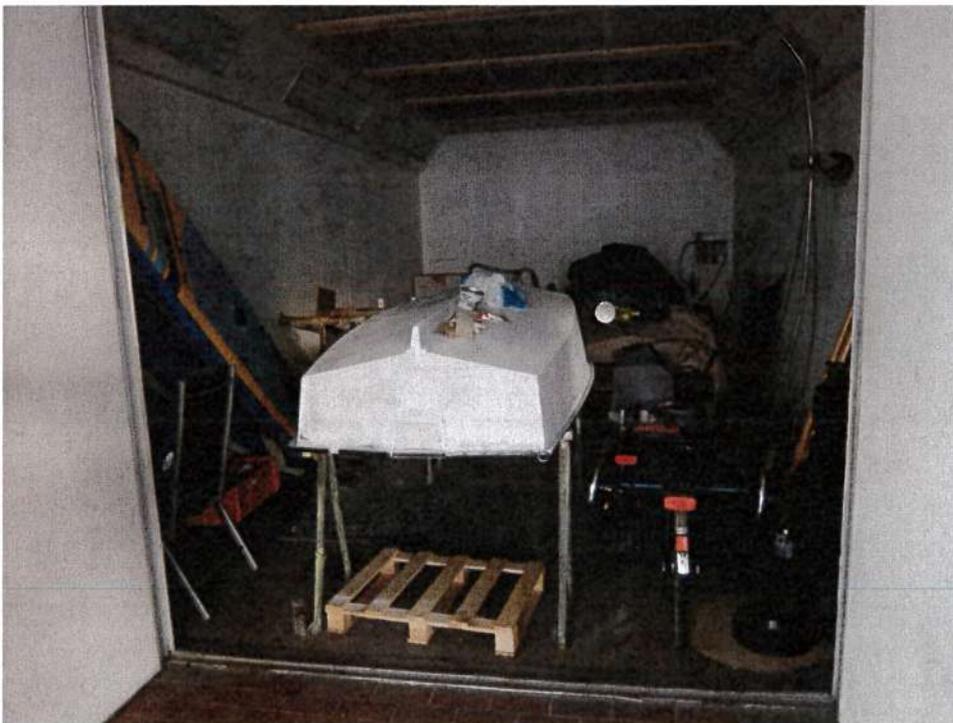
Abbildung (16)

Blick in die ehemalige Einbrennkabine im Bereich der Lackierwerkstatt.

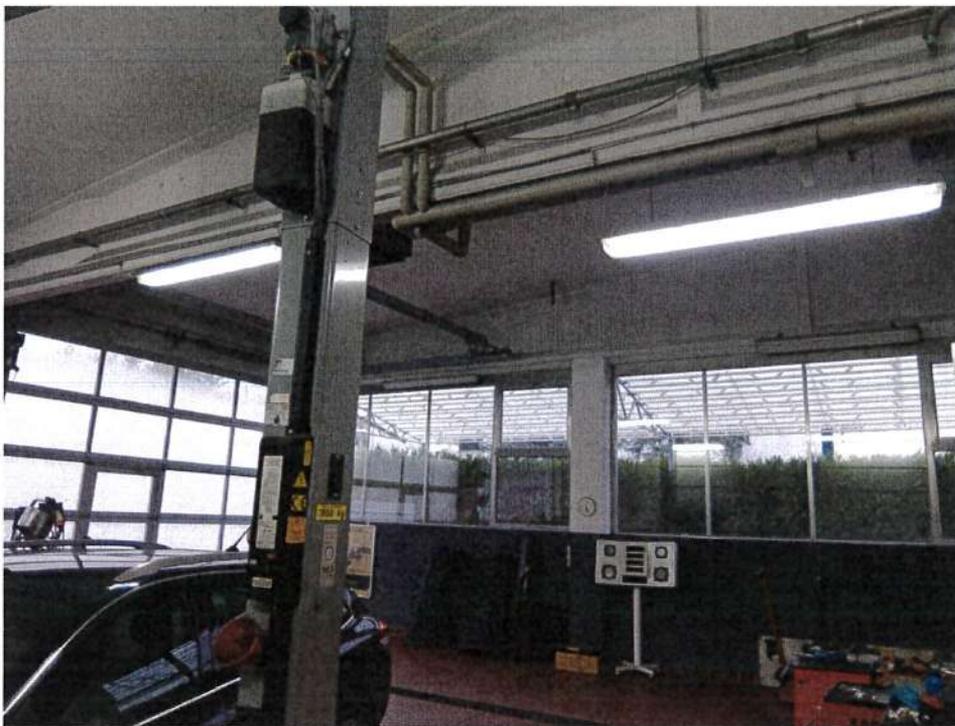
Abbildung (17)

Blick Richtung Nordwesten, im Bereich der Lackierwerkstatt.

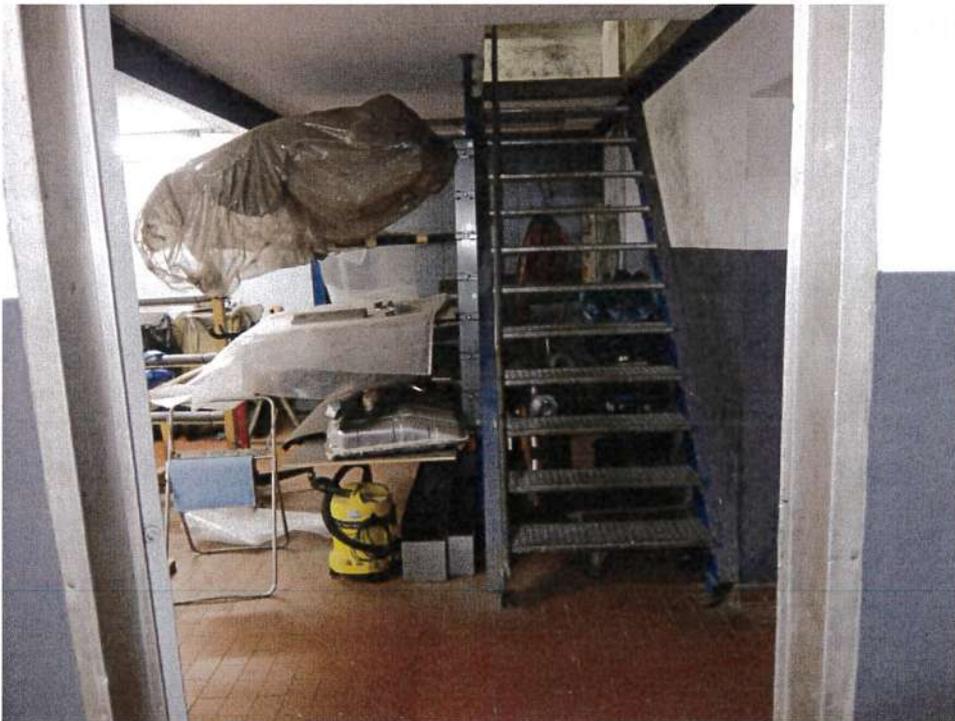
Abbildung (18)

Blick vom Werkstattraum auf die Zustiegstreppe zum Reifenlager im oberen Bereich der Lackierwerkstatt. Rechts im Bild der Zugang zum Öllageraum.

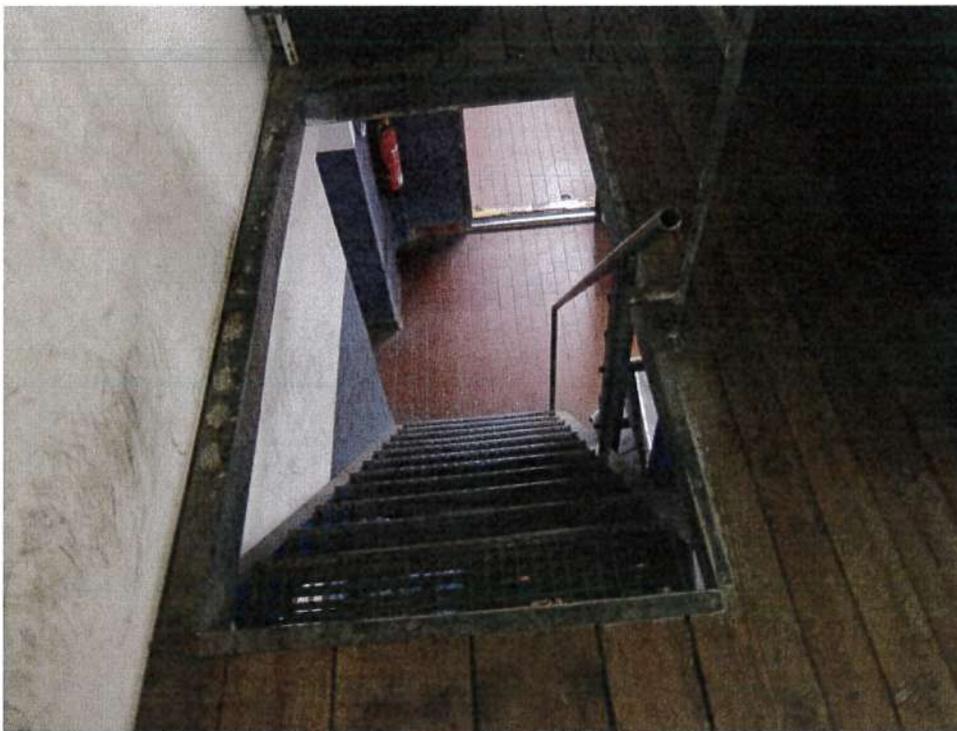
Abbildung (19)

Blick vom Reifenlager über die Lackierwerkstatt auf die Zustiegstreppe. Bildmitten die Türen zum Öllager, sowie zum Werkstattraum.

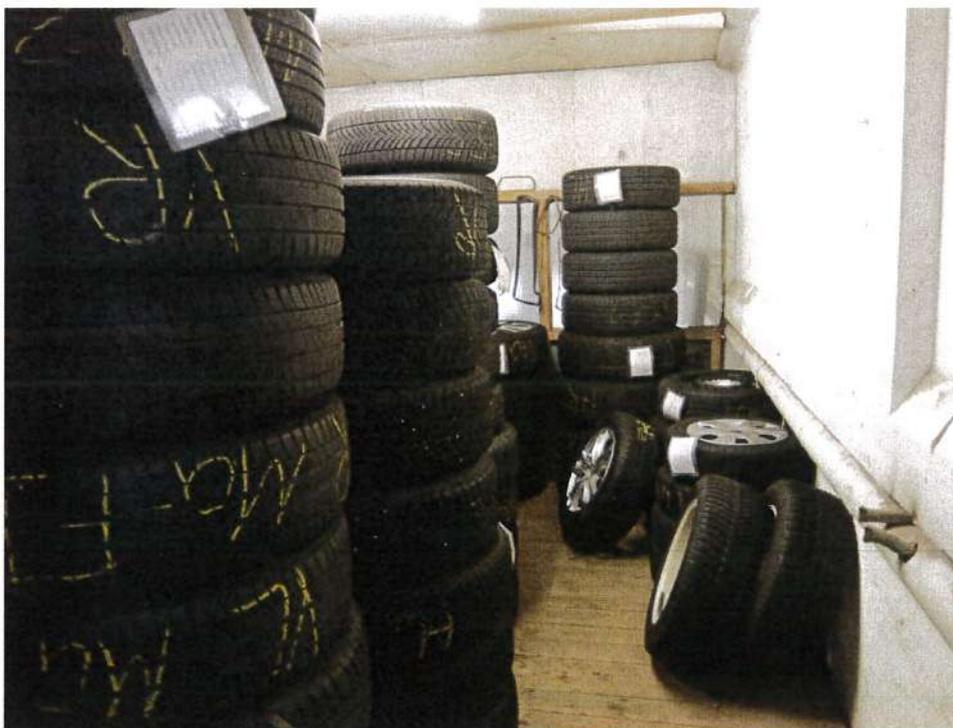
Abbildung (20)

Blick ins Reifenlager über der Lackierwerkstatt.

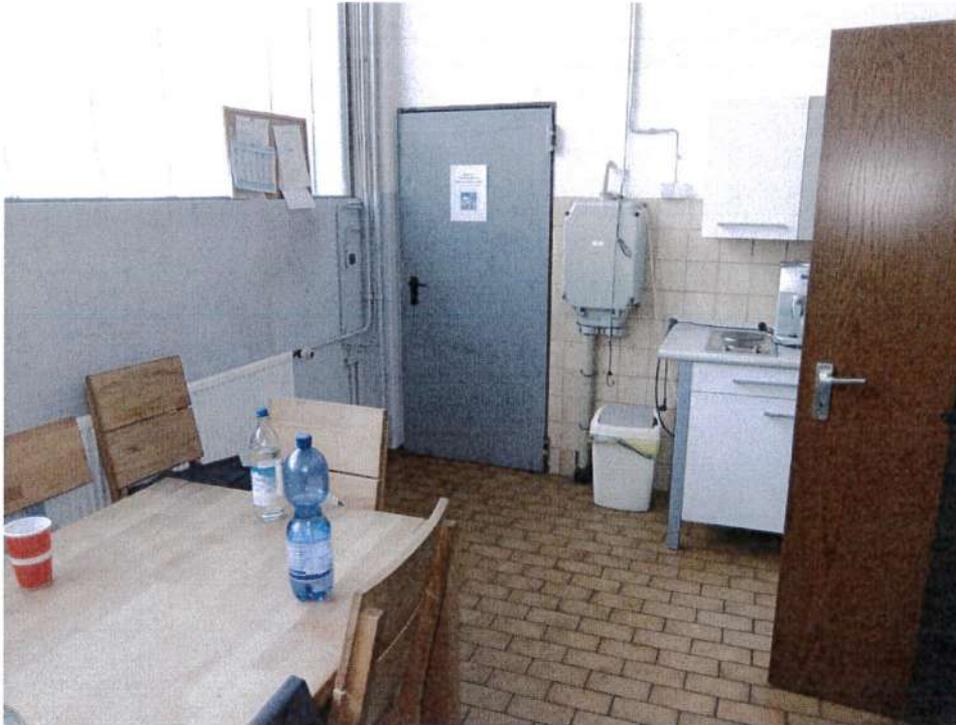
Abbildung (21)

Blick vom Aufenthaltsraum (Sozialräume) Richtung Tür zur Werkstatthalle. Bildmitten der Stromanschluss.

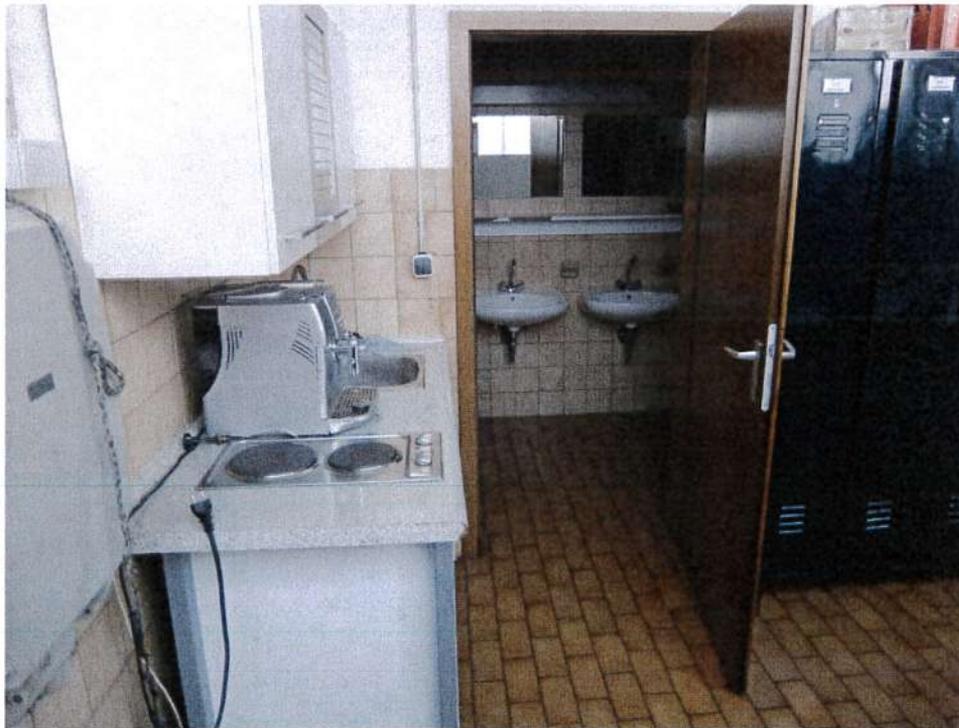
Abbildung (22)

Blick vom Aufenthaltsraum Richtung Waschraum. Links Stromanschluss, sowie Küchenzeile.

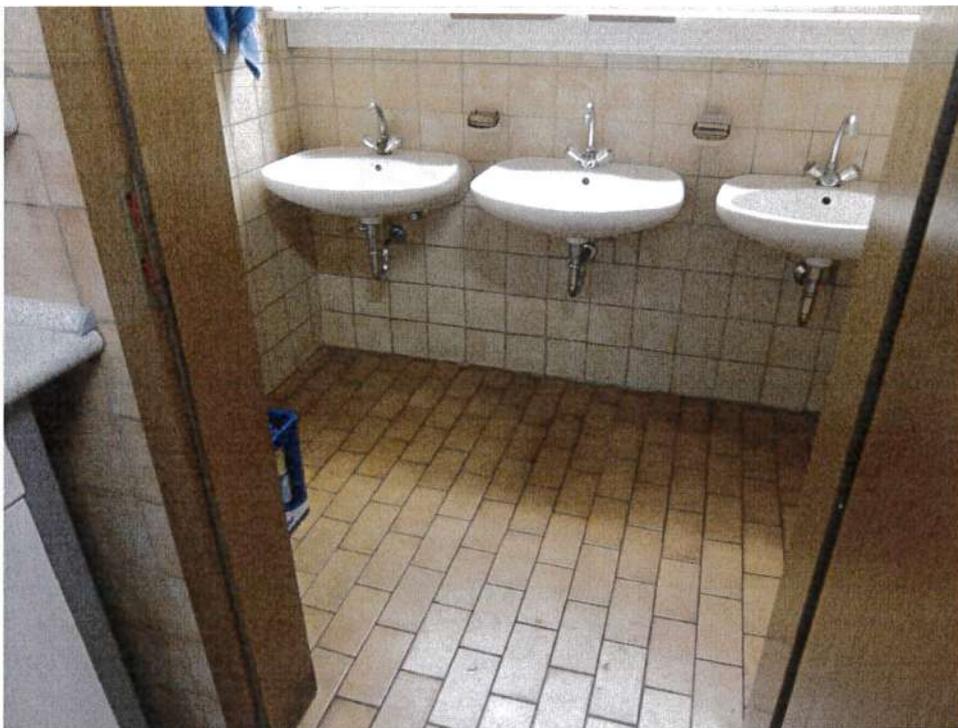
Abbildung (23)
Blick vom Aufenthaltsraum in den Waschraum.

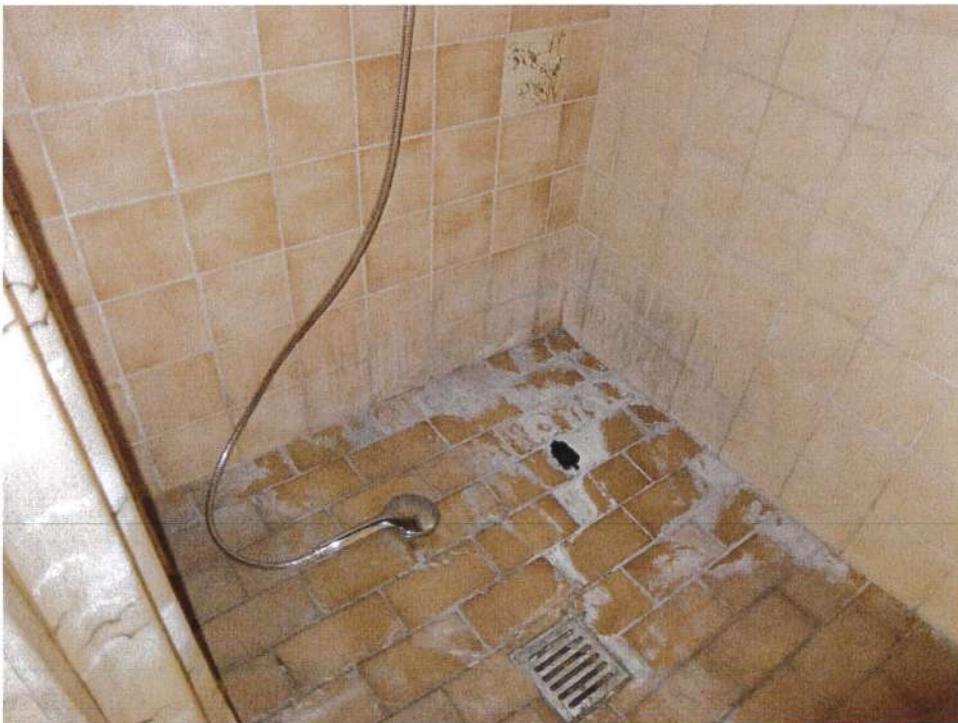
Abbildung (24)
Blick in die Dusche, als Teil des Waschraums.

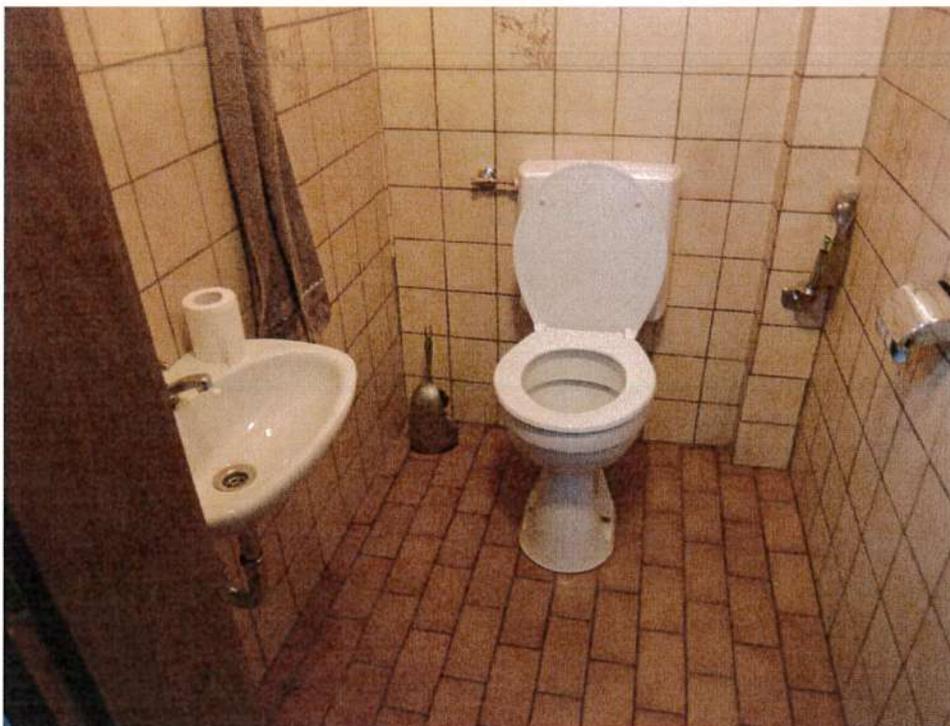
Abbildung (25)

Blick in die Toilette, gesehen vom Aufenthaltsraum aus.

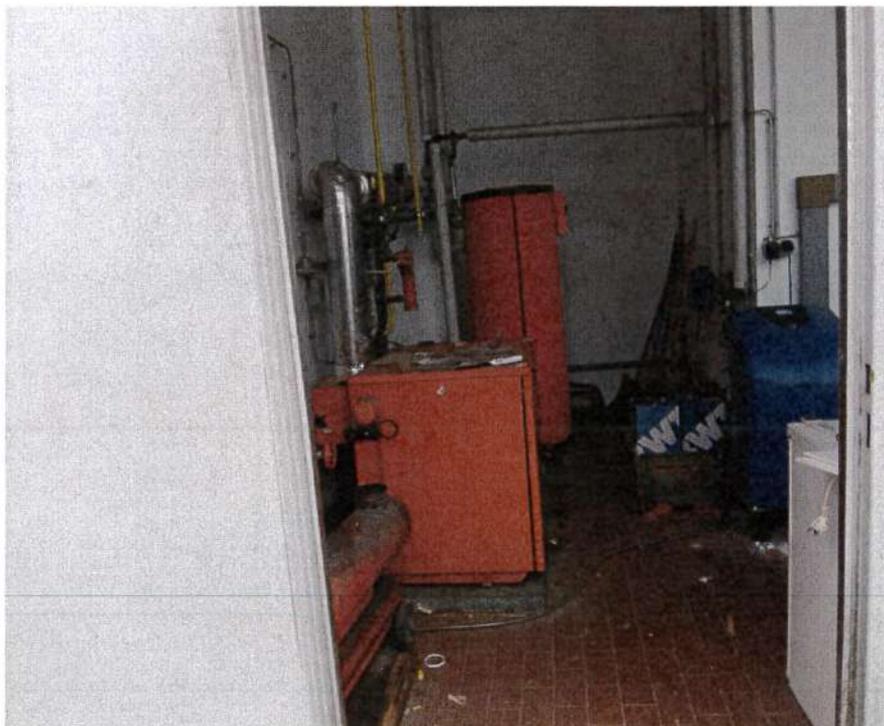
Abbildung (26)

Blick von außen in den Heizraum. Dieser ist nur über die Tür, gelegen an der Ostfassade der Werkstatthalle, aus zugänglich.

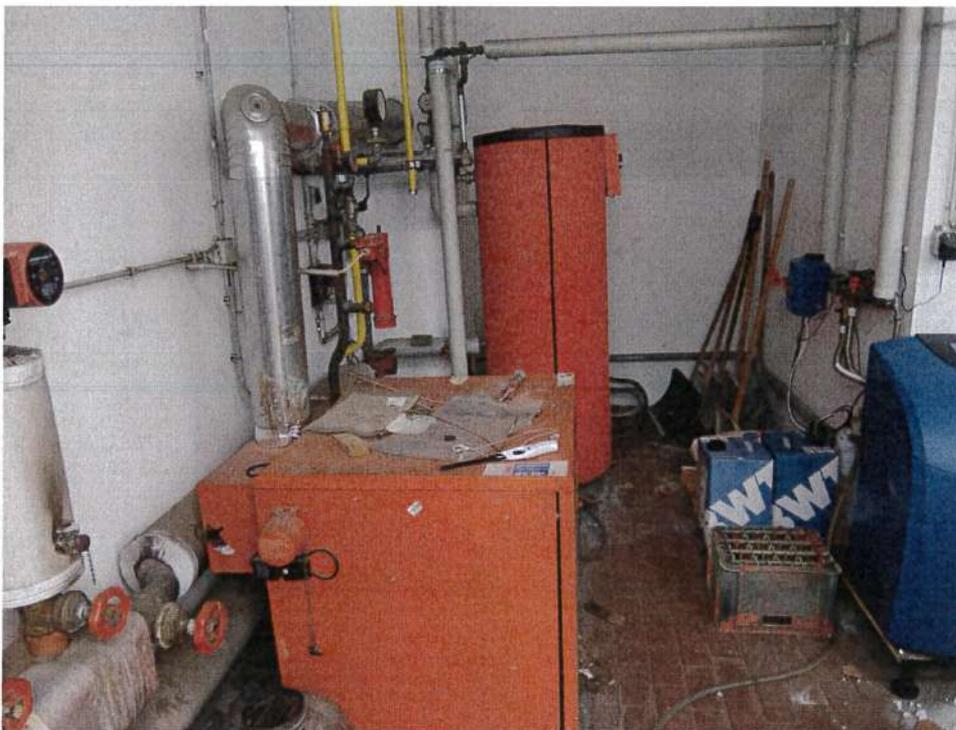
Abbildung (27)

Blick nach Westen, auf Heizkessel, sowie Warmwasserspeicher im Bereich des Heizraums.

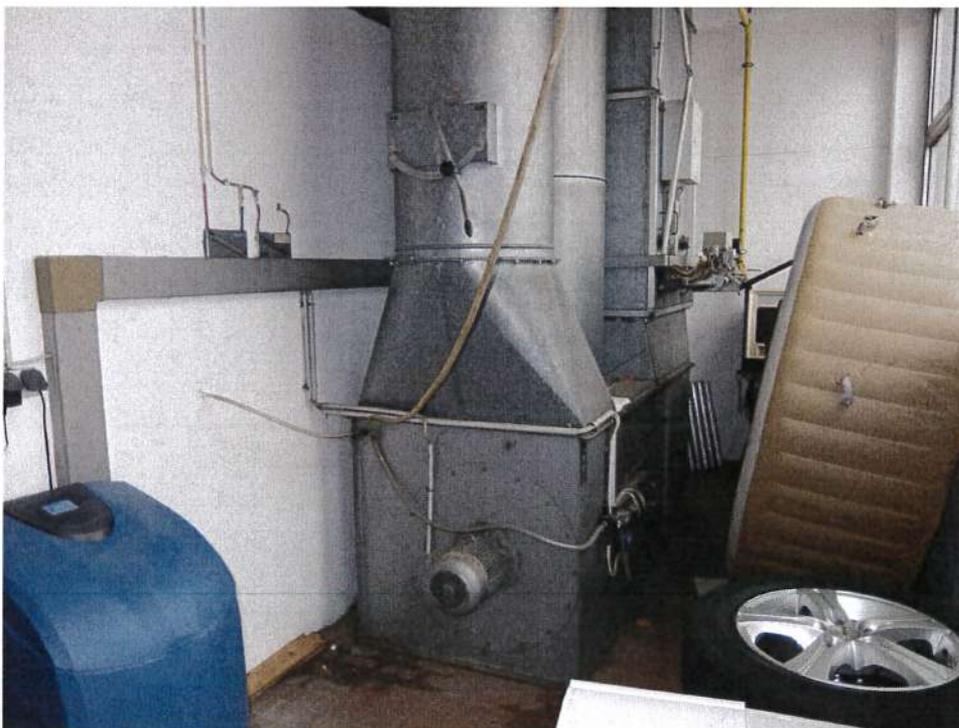
Abbildung (28)

Blick nach Norden, im Bereich Heizraum, entlang der östlichen Gebäudefassade, sowie auf die nördliche Giebelfassade des Werkstattgebäudes. Im Bild diverse Aggregate, sowie die Gaszuleitung (gelb).

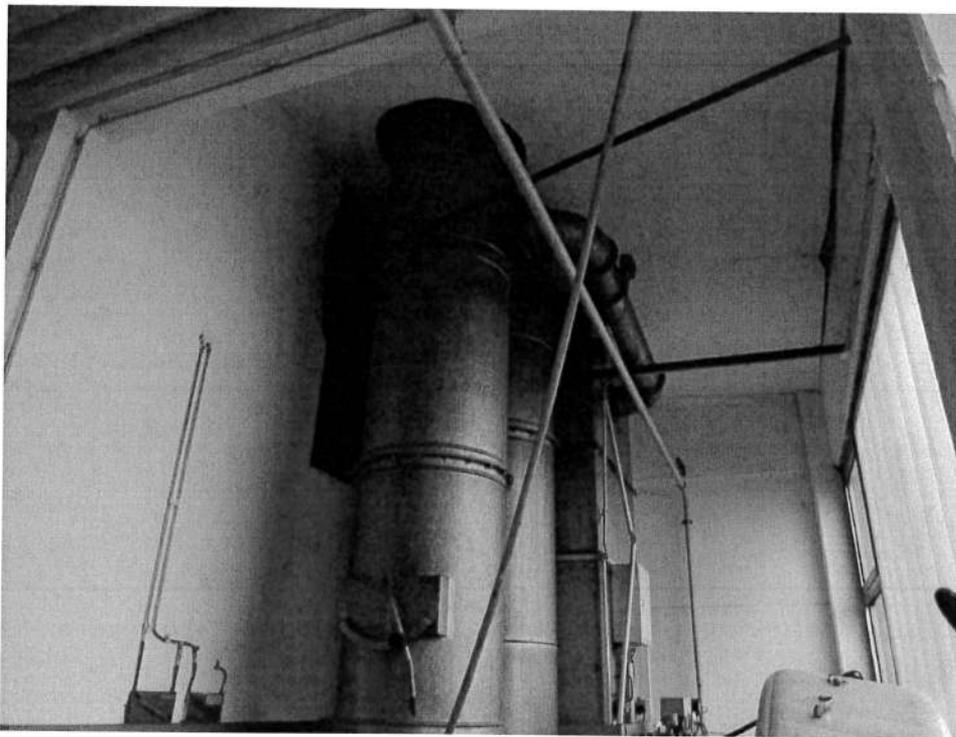
Abbildung (29)

Blick auf Aggregate, sowie die Gaszuleitung im Bereich Heizraum.

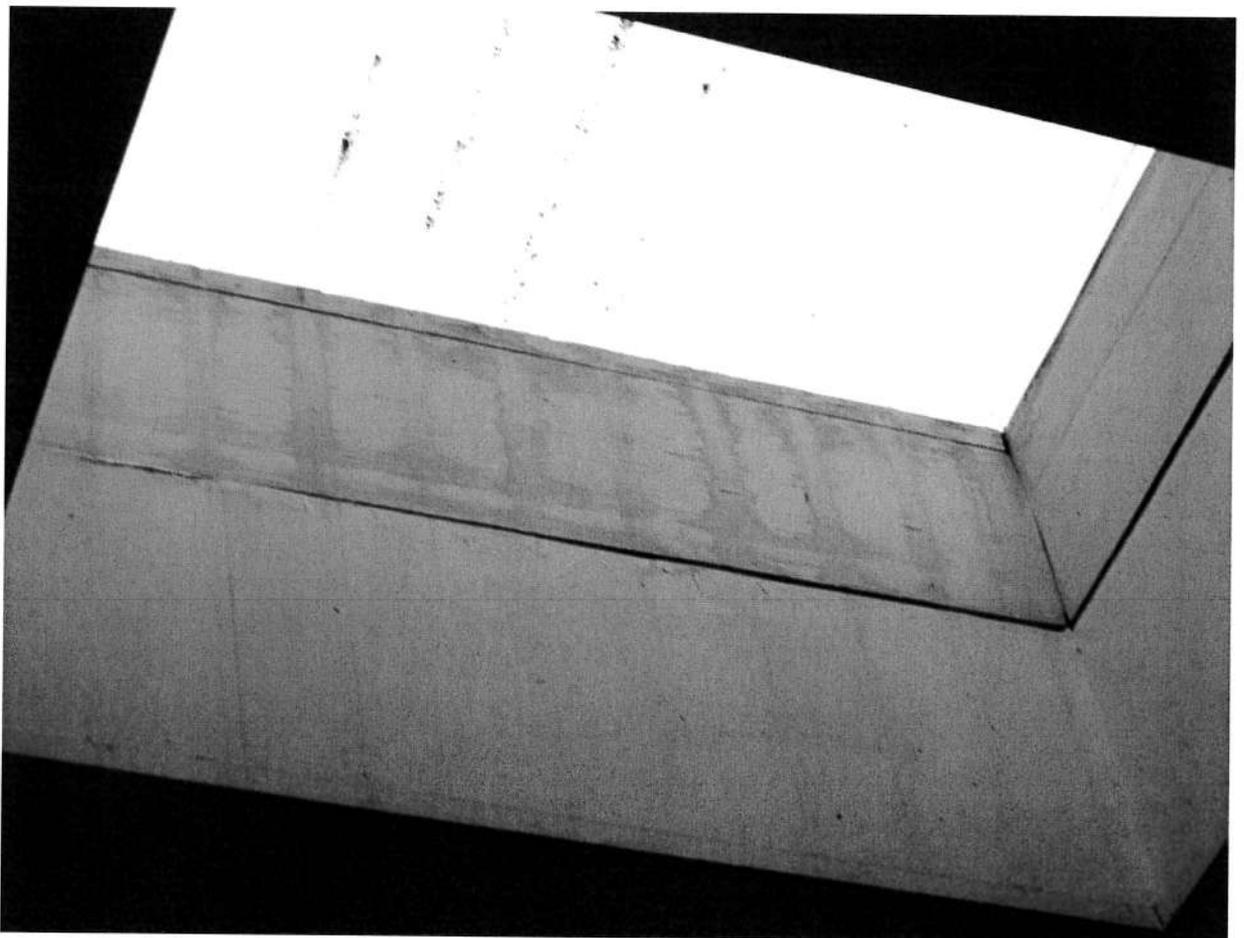
Abbildung (30)

Blick auf Dachkuppel in der Werkstatthalle
