Anlage 3/4: Fotoaufnahmen vom 23.10.2024 (Flst.-Nr. 97/3)

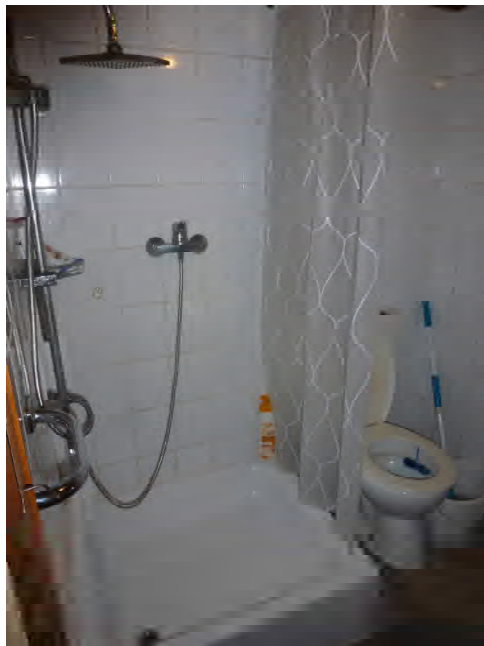
**Bad im EG (Einliegerwohnung)**

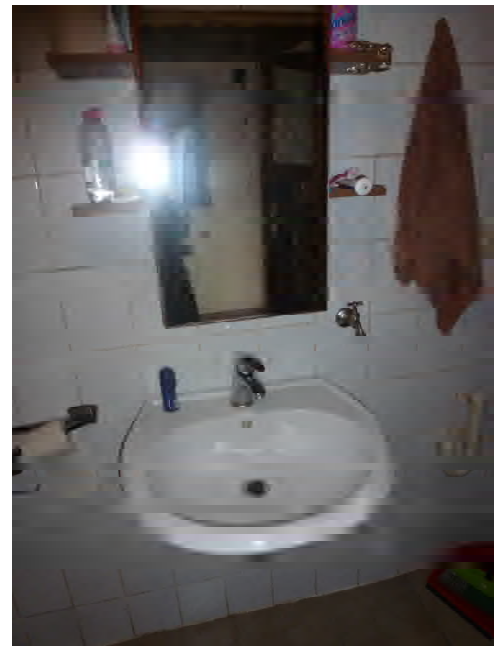
**Bad im EG (Einliegerwohnung)**

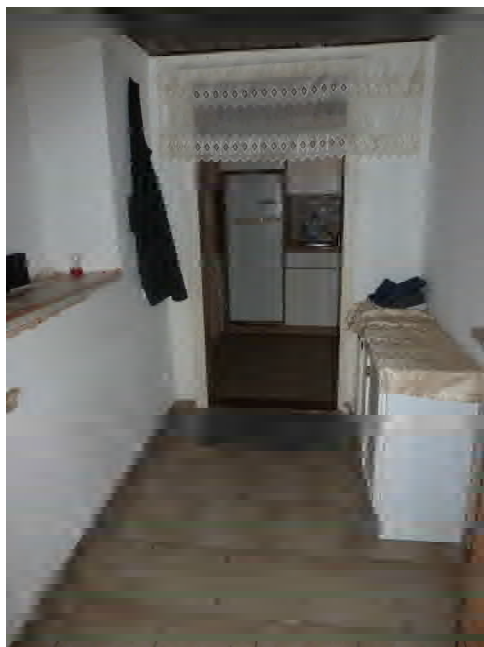
**Diele im EG (Einliegerwohnung)**

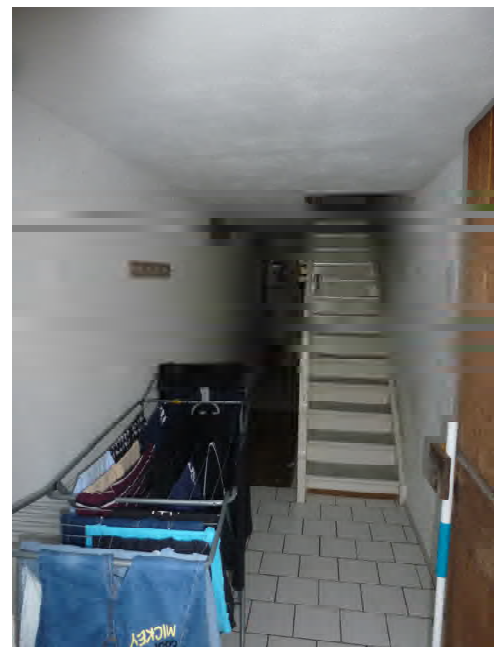
**Treppenhaus im EG (Hauptwohnung)**

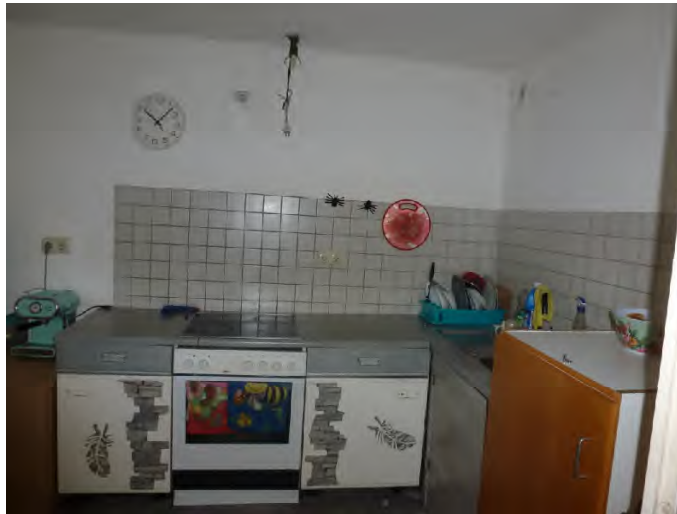
Küche im OG

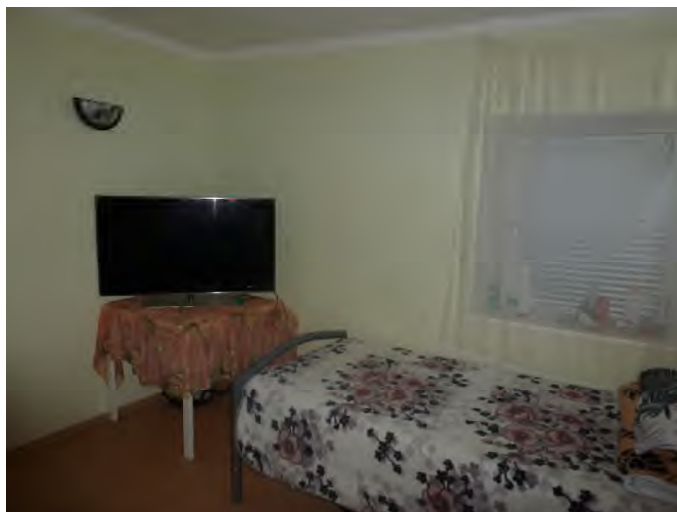
Wohnzimmer im OG

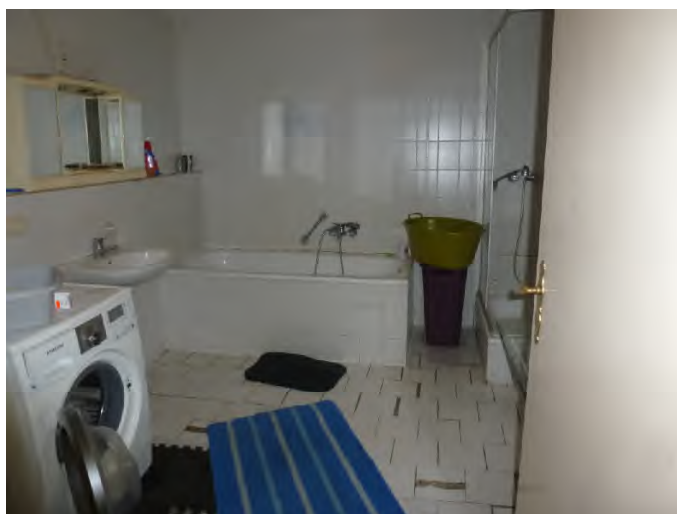
Bad im OG

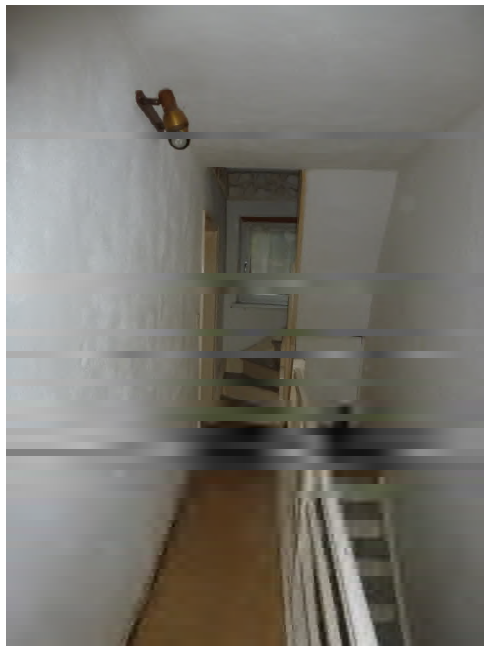
**Treppenhaus im OG**

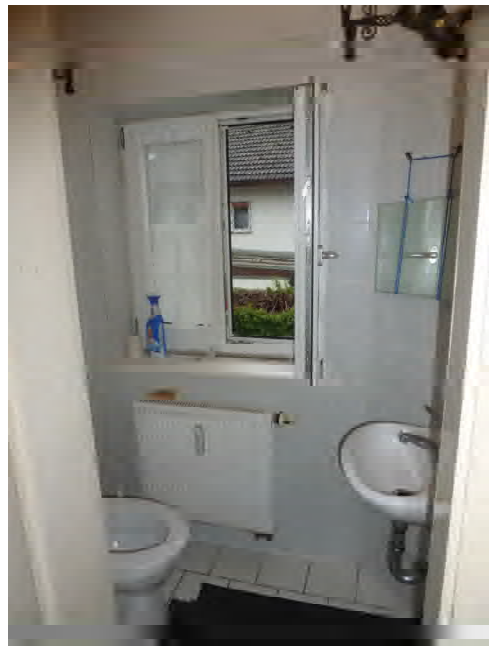
**WC im OG**

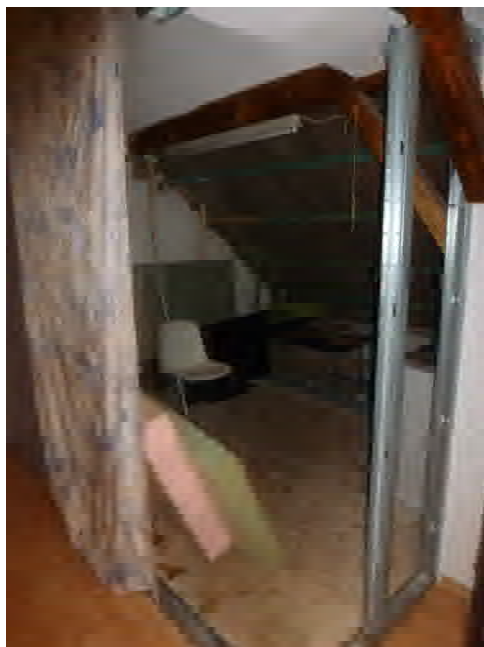
**im Ausbau befindliches Zimmer im DG**

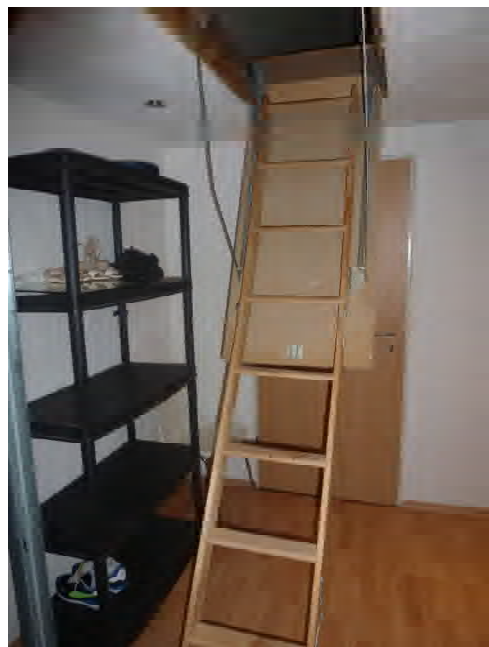
**Flur im DG**

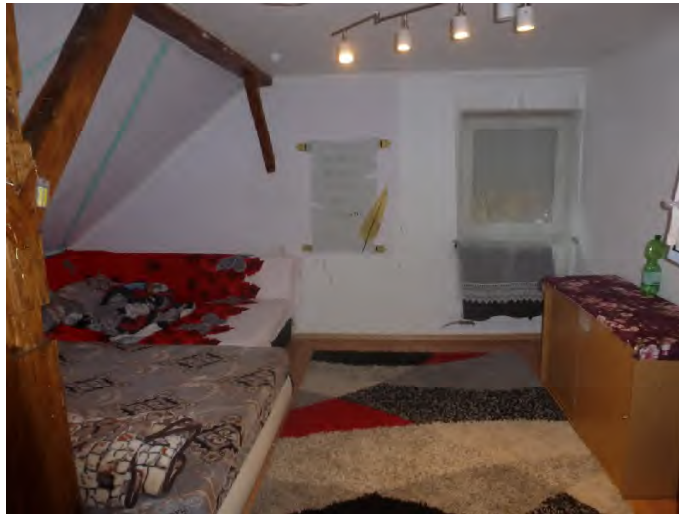
**Schlafzimmer 1 im DG**

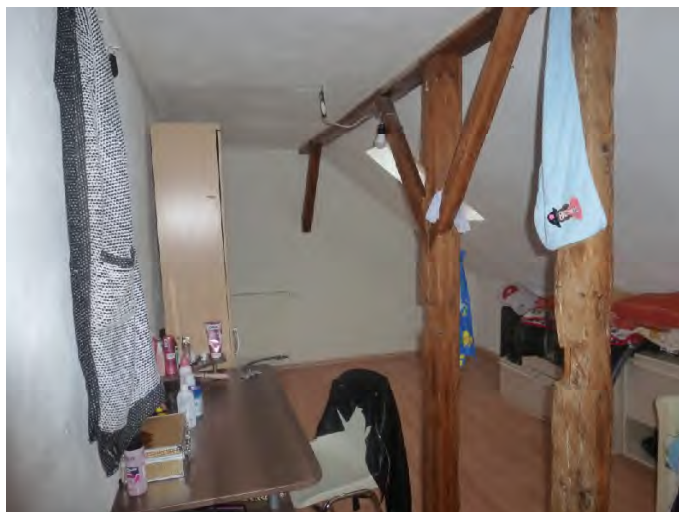
**Schlafzimmer 2 im DG**

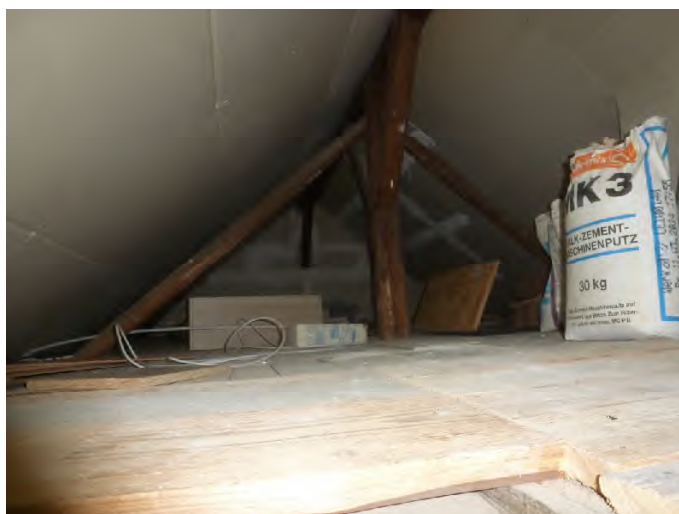
**Dachspitz**

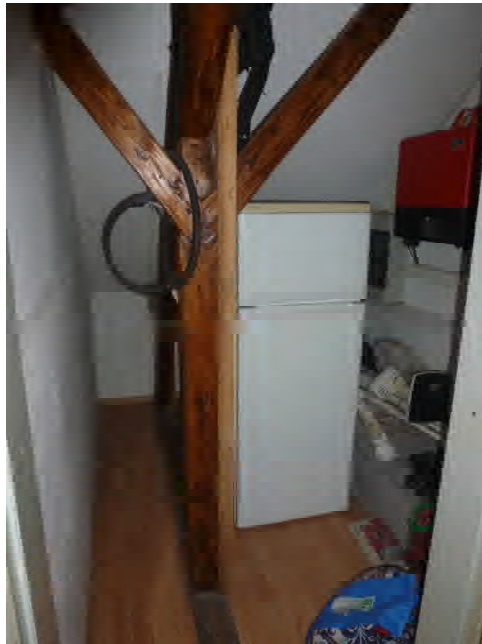
**Abstellraum im DG mit Technik
der Photovoltaikanlage**

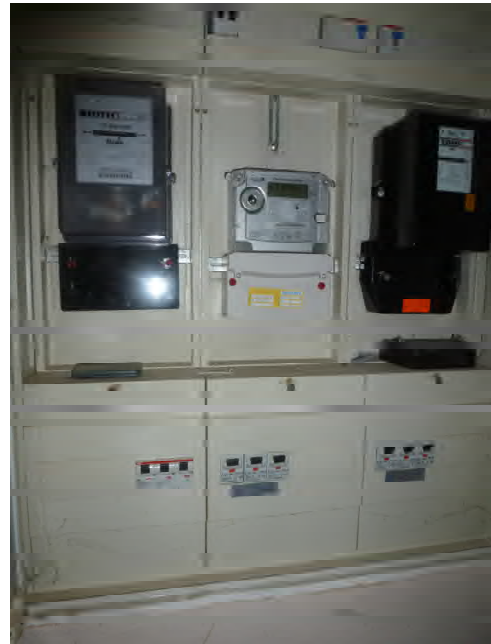
erneuerte Elektrohauptabsicherung

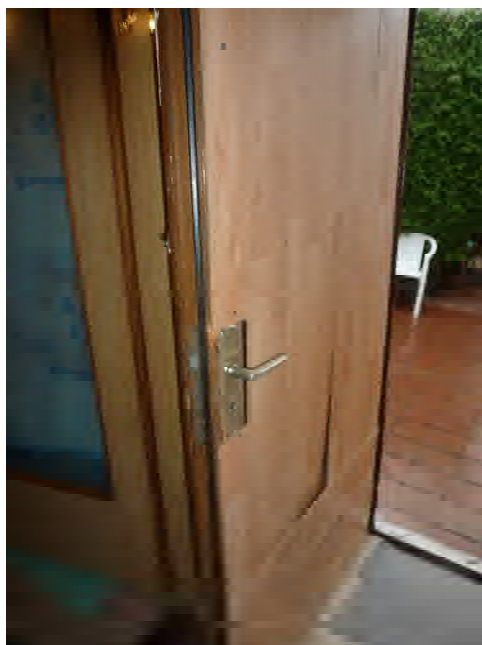
**Brandschaden bei der Eingangstür zur
Einliegerwohnung**

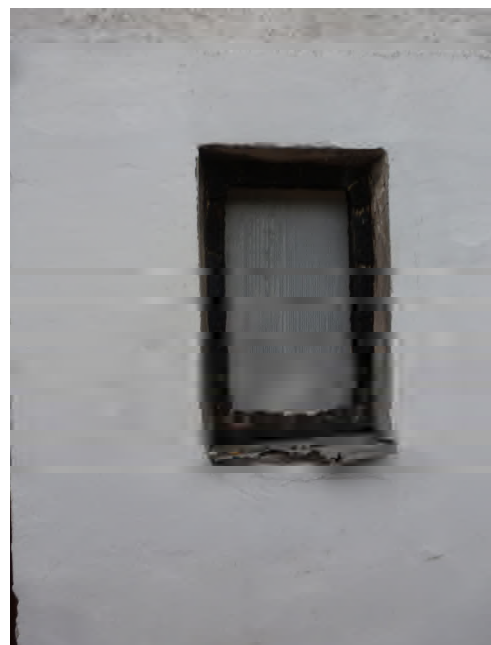
Brandschaden Badfenster im EG

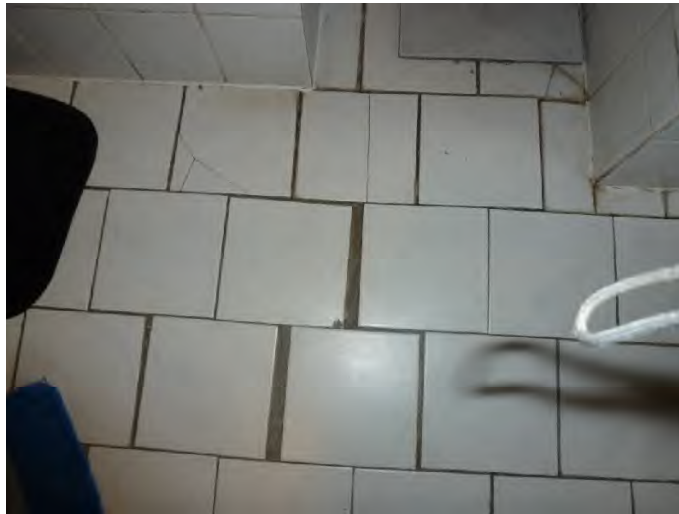
Loser Fliesenbelag beim Bad im OG

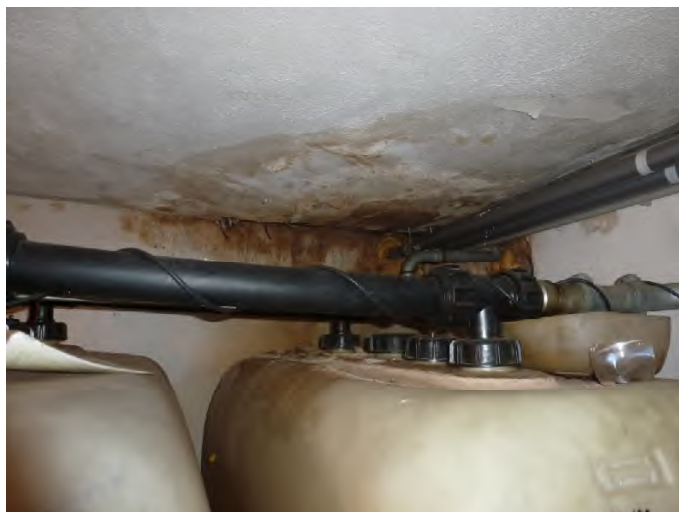
Feuchtigkeitsschäden Deckenuntersicht Heizraum

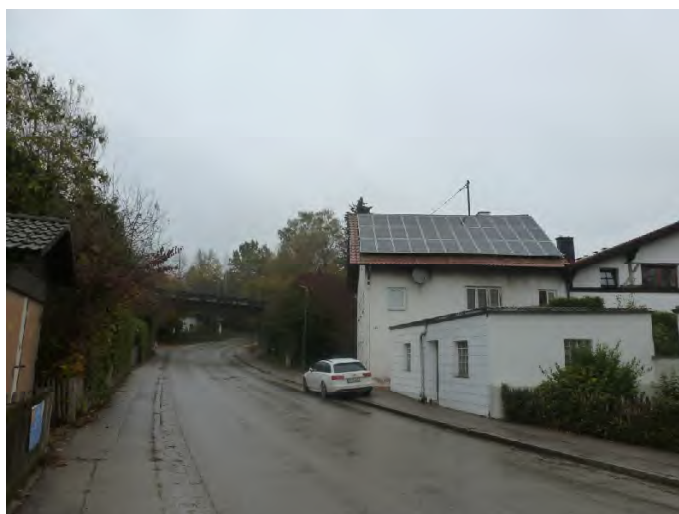
Blick von Süden auf das Anwesen mit Photovoltaikanlage

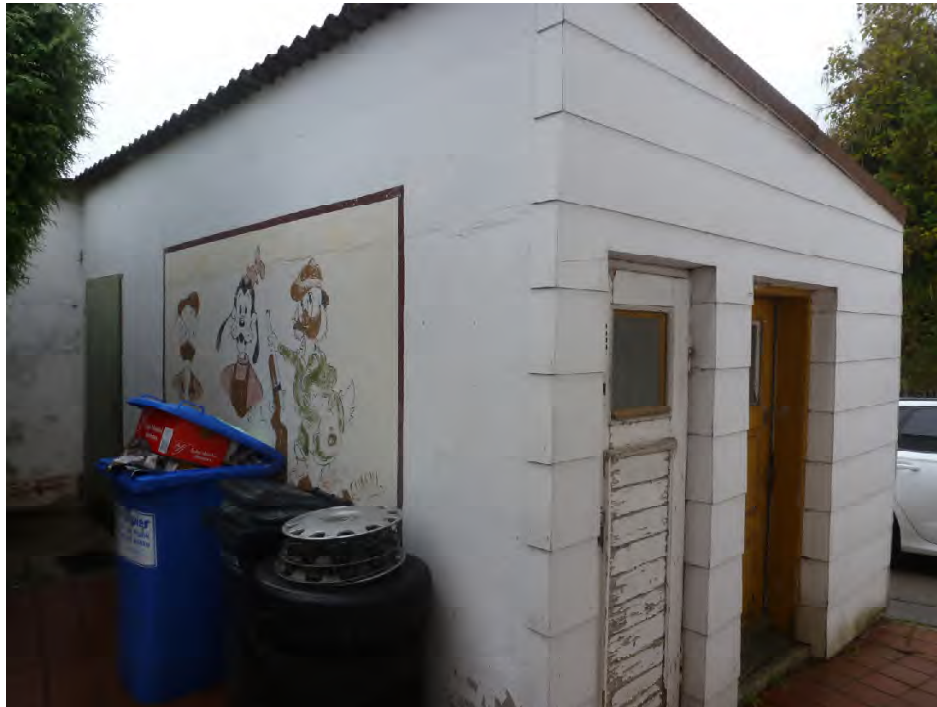
**Blick von Nordosten auf das Nebengebäude**

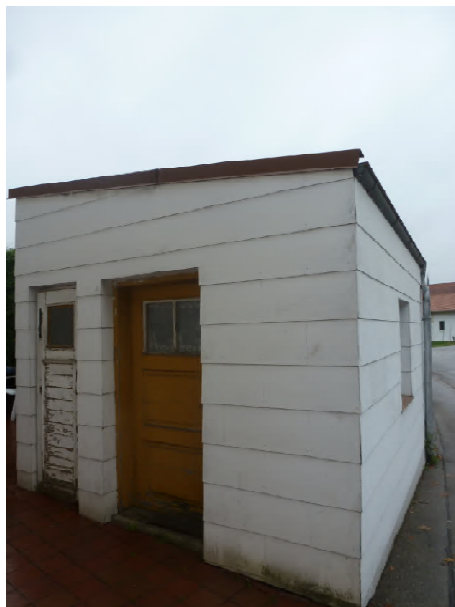
**Blick von Norden auf das Nebengebäude**

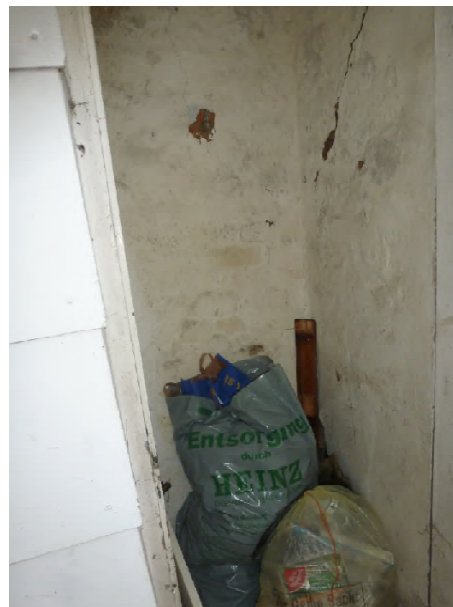
**Innenansicht Nebengebäude**
